浚渫の結果について

1	仮締切排水後の状況	1
2	浚渫の実施状況	2
3	支川馬目橋付近における底質調査及び水質調査の実施箇所	3
4	支川馬目橋付近における底質調査結果	4
5	支川馬目橋付近における水質調査結果	5

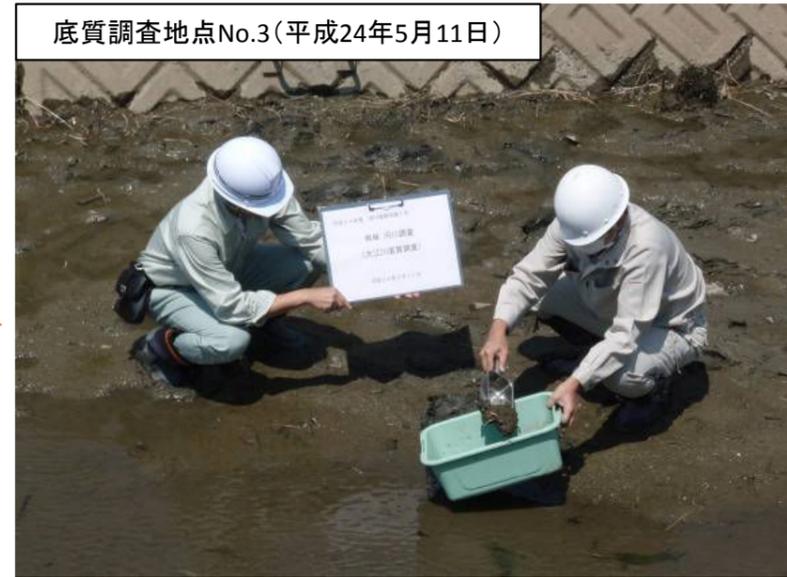
底質調査地点No.3(平成24年5月11日)

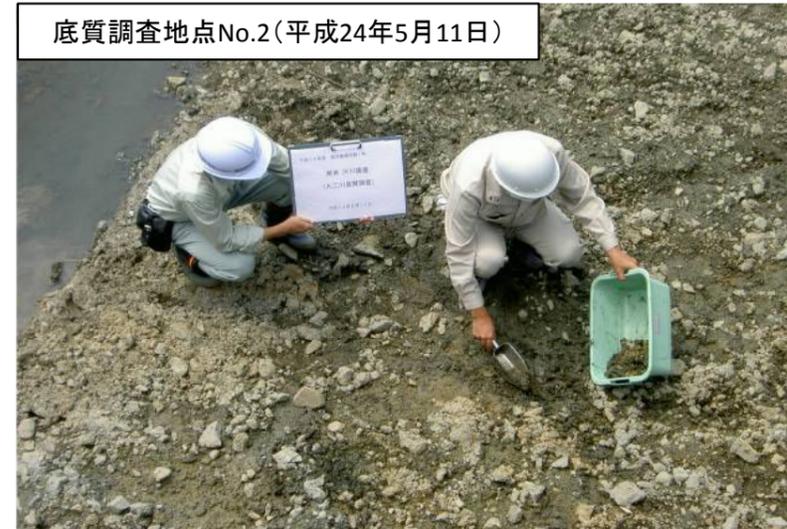
底質調査地点No.2(平成24年5月11日)

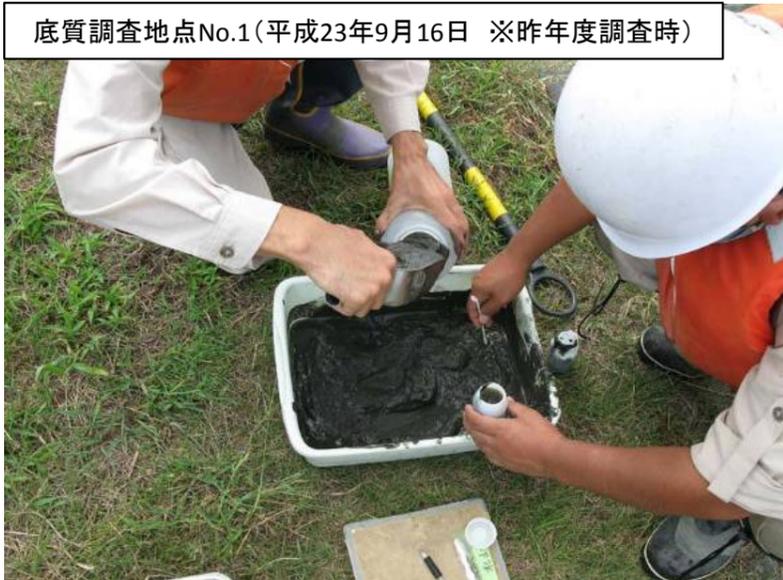
底質調査地点No.1(平成23年9月16日 ※昨年度調査時)

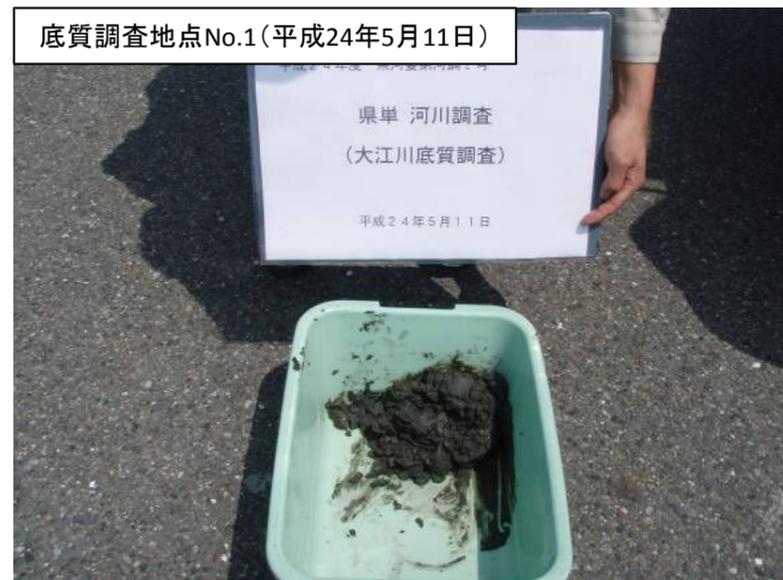
底質調査地点No.1(平成24年5月11日)

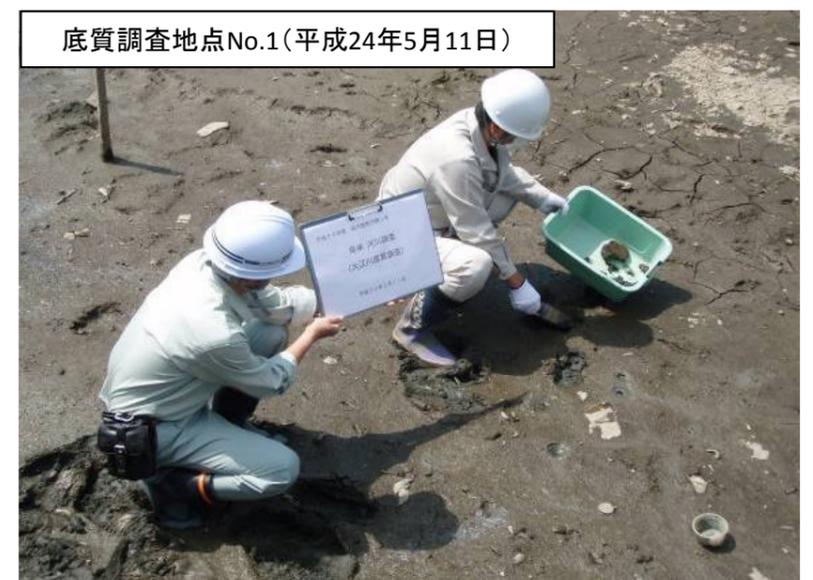
底質調査地点No.1(平成24年5月11日)

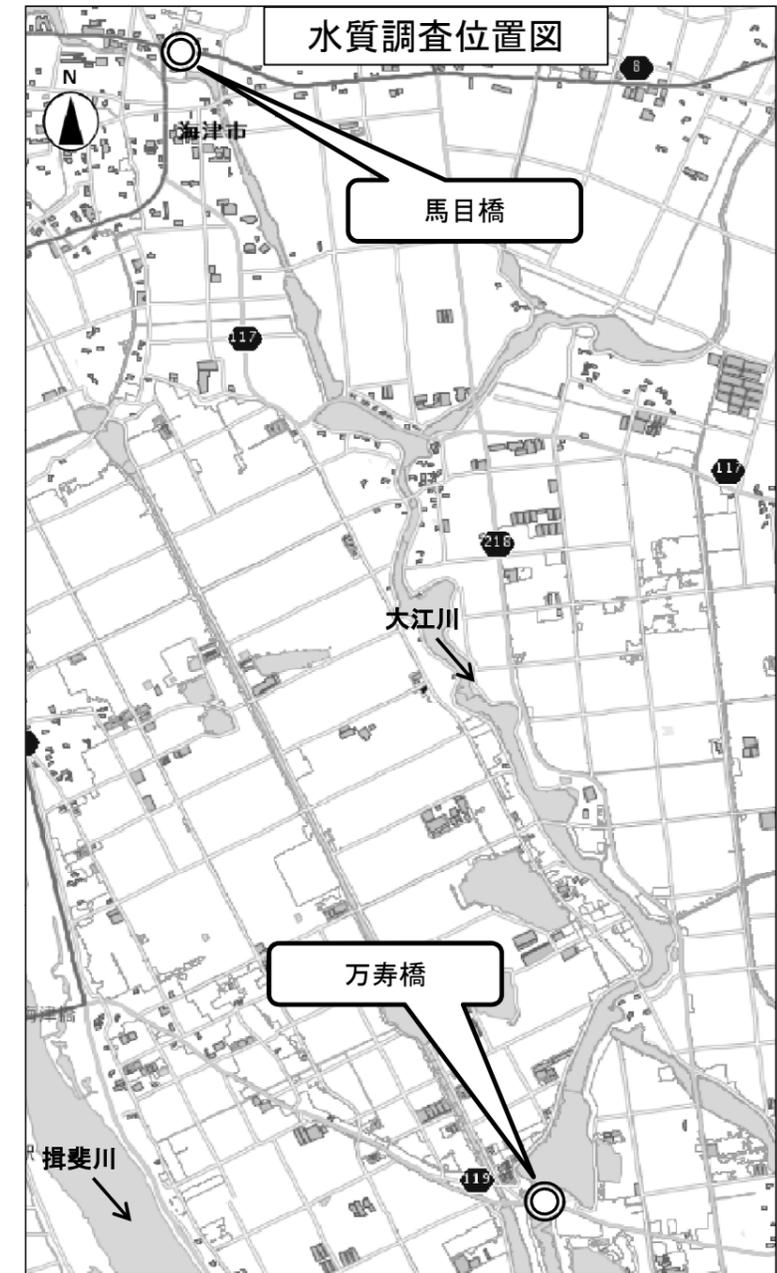
水質の調査結果

○浚渫後の調査結果と、浚渫前の直近(1月及び2月)の調査結果を比較すると、全般的に値は改善されている。しかし、T-Nの上昇や、DOの大幅な低下など、逆に悪化するデータも結果として得られている。

○5月18日の調査結果は、浚渫後水を入れて間もなくの時点でのデータであるため、浚渫による影響については、今後継続して調査を行い、検証していく必要がある。
