大江川浄化対策 報告書
～「清流の国ぎふ」づくりの取り組み～

平成25年4月

岐阜県県土整備部河川課

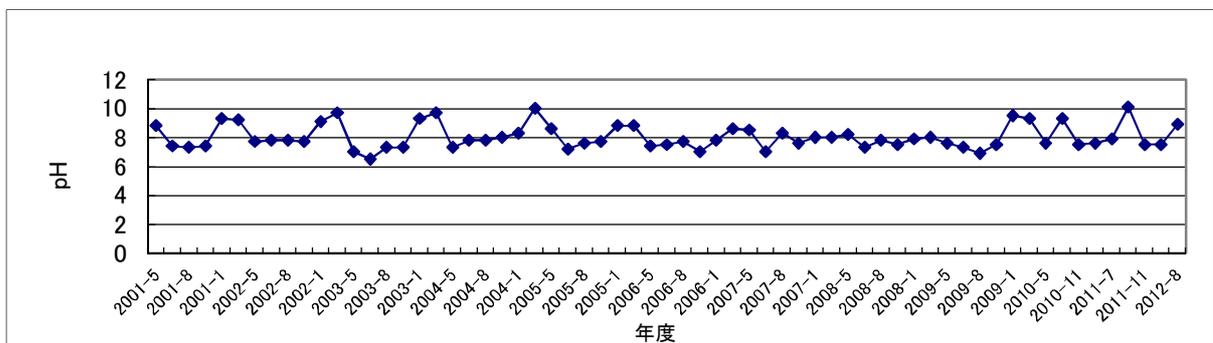
図-3. 1 大江川(万寿橋地点)におけるpHの経年変化

概ね6~10の間で推移しているが、平成21年度(2009年度)以降やや高い傾向にある。

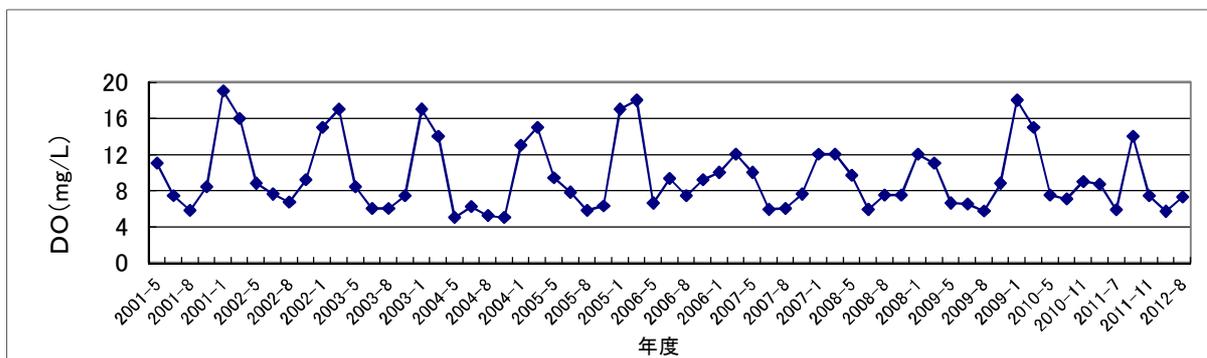
図-3. 2 大江川（万寿橋地点）におけるDOの経年変化

概ね4~20mg/L辺りで推移している。特に1~2月の測定値が高い傾向がある。

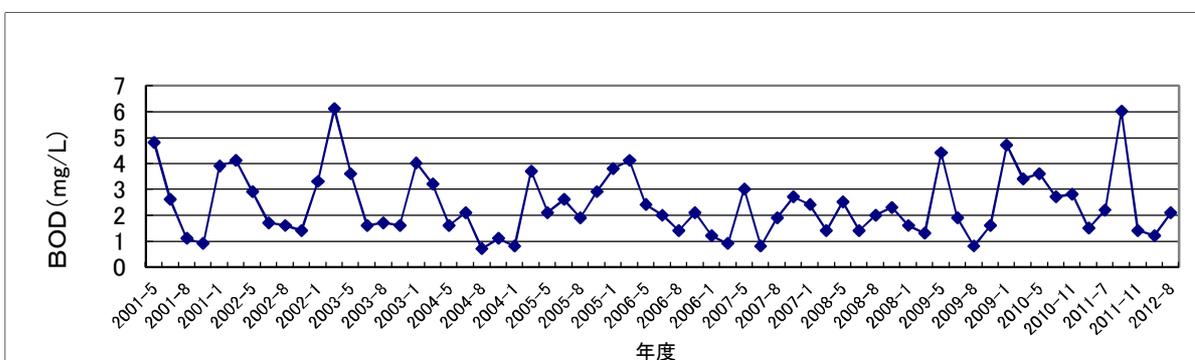
図-3. 3 大江川（万寿橋地点）におけるBODの経年変化

概ね1～4mg/L程度で推移、ときおり6mg/L程度まで上昇が見られる。

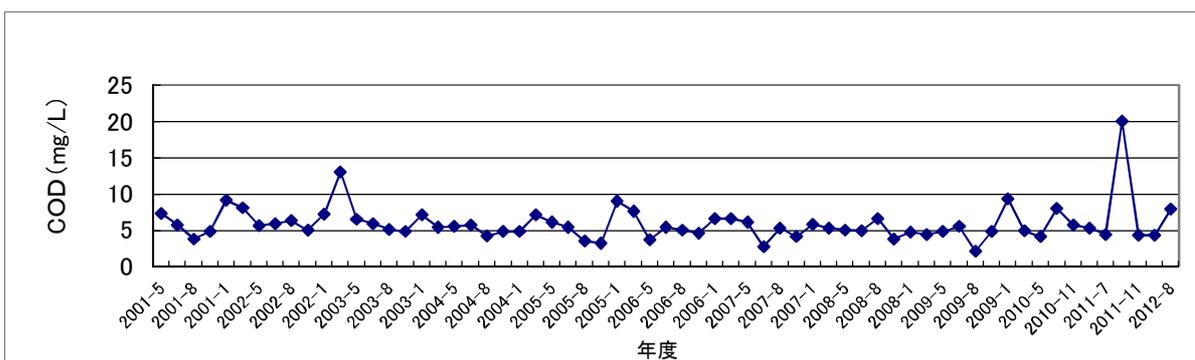
図-3. 4 大江川（万寿橋地点）におけるCODの経年変化

概ね10mg/L以下で推移しているが、近年（2011年8月）のデータでは、20mg/Lと、高い数値を記録している。

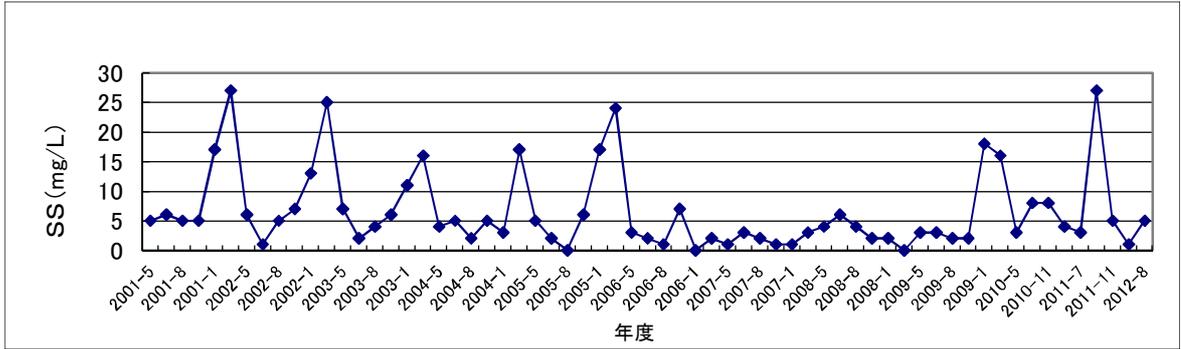
図-3. 5 大江川（万寿橋地点）におけるSSの経年変化

概ね10mg/L以下で推移しているが、ときおり25mg/L程度までの上昇が見られ、変動幅が大きい。

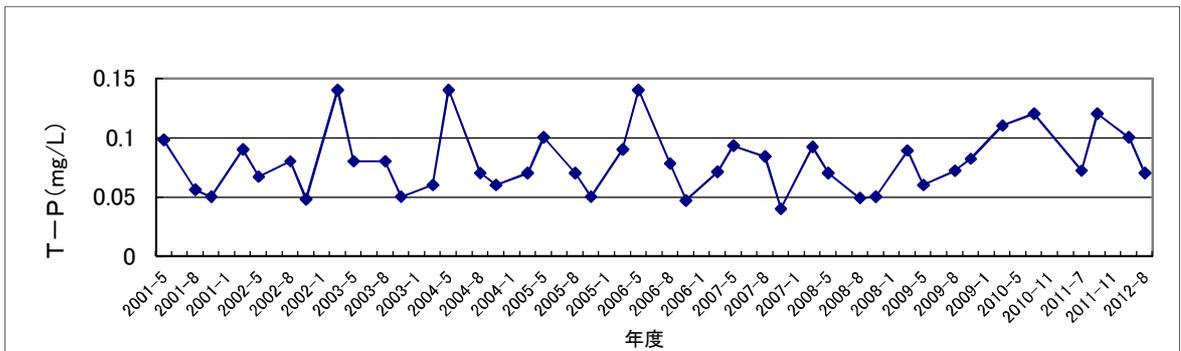
図-3. 6 大江川（万寿橋地点）におけるT-Pの経年変化

SSと同様に変動幅が大きく、特別な傾向は見られない。

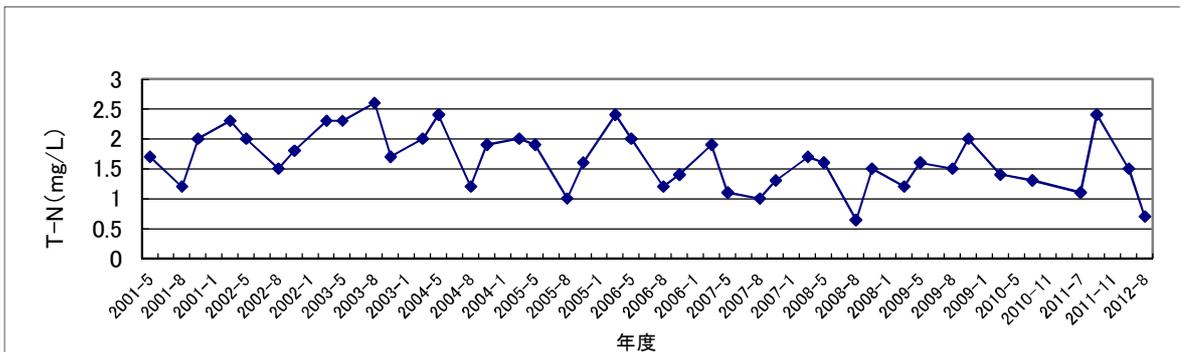
図-3. 7 大江川（万寿橋地点）におけるT-Nの経年変化

概ね1～2.5mg/L程度で推移している。

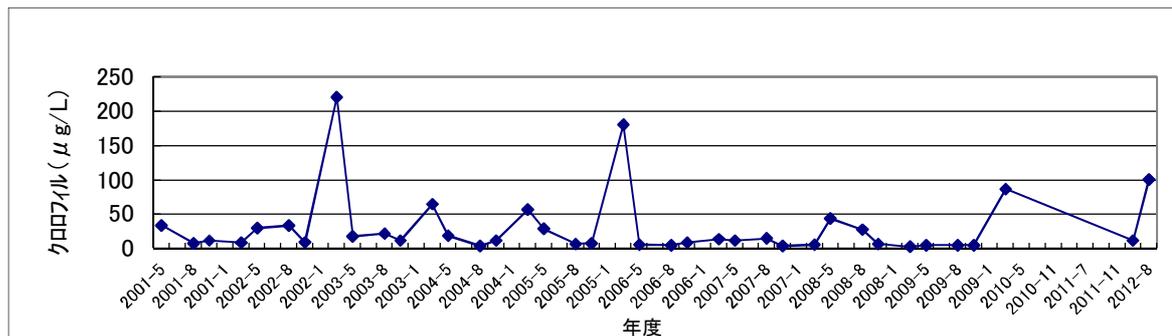
図－3. 8 大江川（万寿橋地点）におけるクロロフィルの経年変化

概ね50μg/l以下で推移しているが、ときおり（いずれも2月）非常に高い数値を記録している。

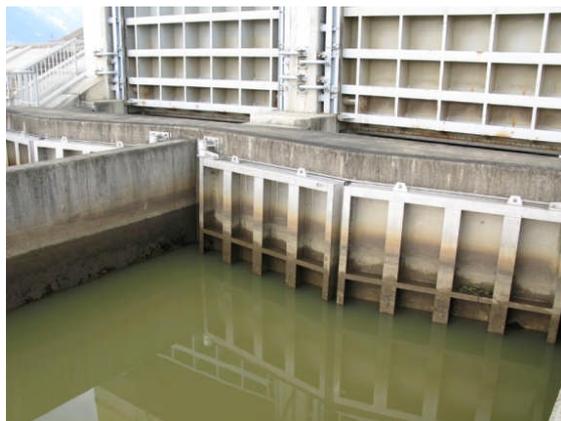
写真－2 大江樋門

また、揖斐川の外水位は伊勢湾の潮位の影響を大きく受け、内水位よりほぼ常に高い状態である。流末端の大江樋門は、洪水時や大潮等により揖斐川の外水位が内水位より低いとき以外は閉ざされており、川の流れが遅く淀んでいる一因となっている。

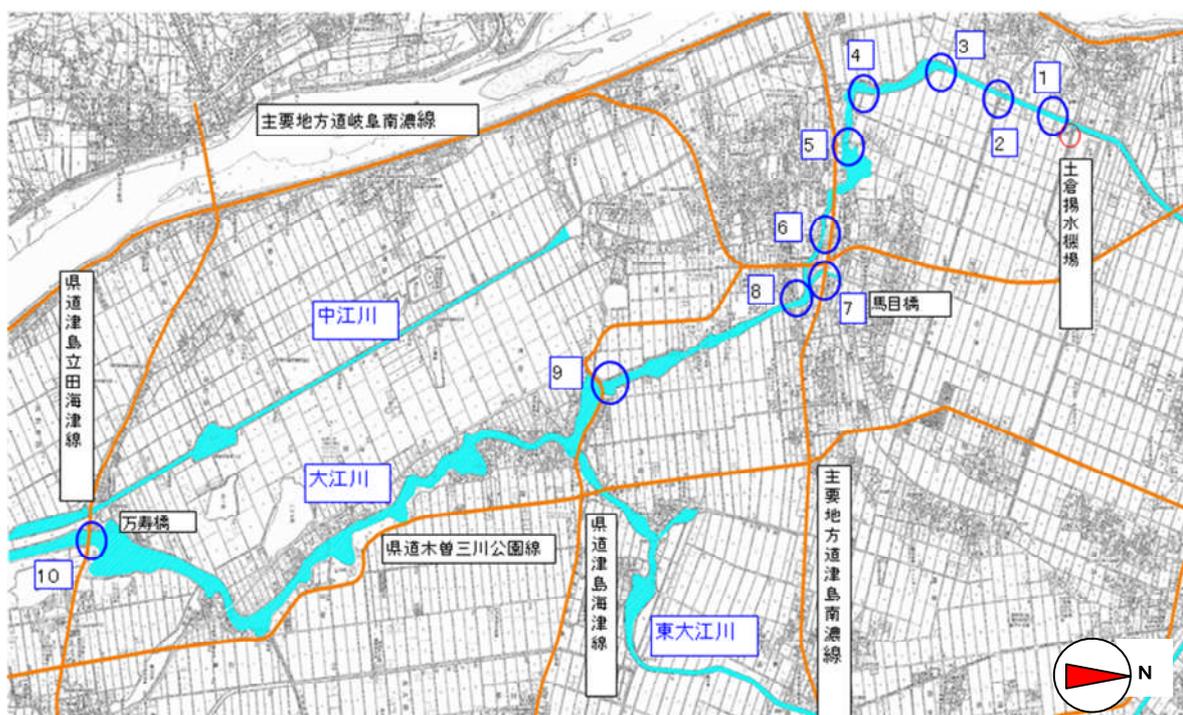
図－4 流速測定位置

平成 23、24 年度の流速測定結果は、下記のとおりであった。

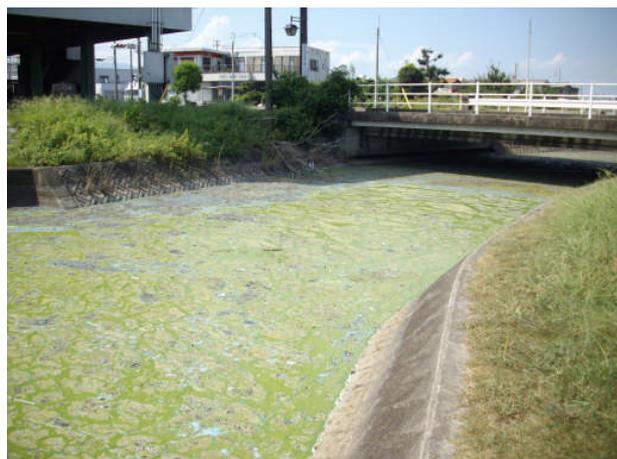
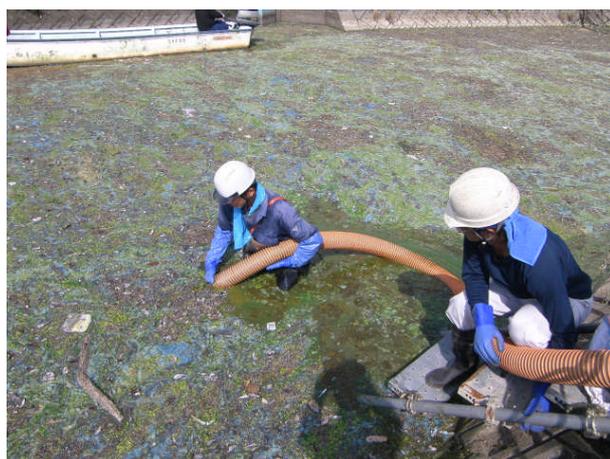
写真－5 大江川におけるアオコの発生状況

(H22.8.30 浮遊物・アオコ発生の状況)

(H22.9.2 バキュームによる除去の状況)

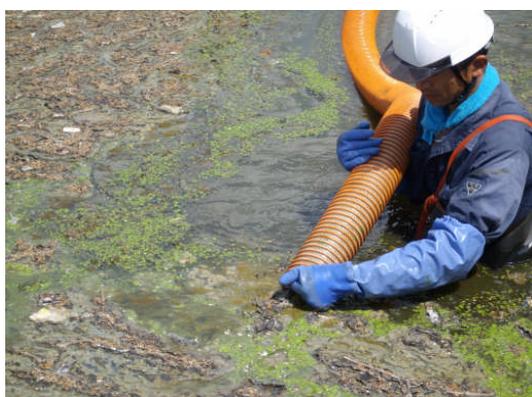
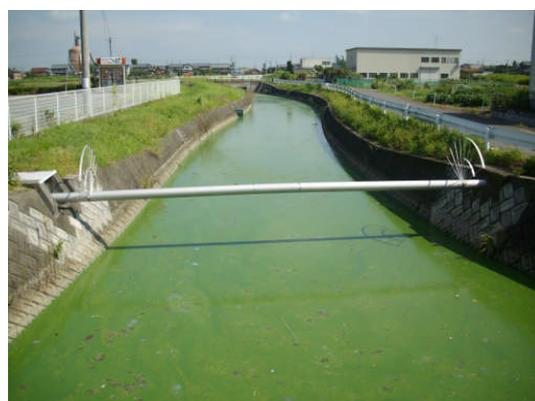
写真－6 大江川におけるアオコの除去作業とその後の状況（平成 22 年度）

ホテイアオイやボタンウキクサは、「発見即撤去」という対策が効果を発揮したが、アオコは水面のみならず水中全体に分散しており、物理的に完全に除去することは困難である。

平成 22 年度の「大江川悪臭対策調整会」における除去対策においても、浮遊物の除去は完了したが、アオコ自体は除去できず、根本的な解決には至らなかった。

(H22.9.2 バキュームによる除去作業)

(H22.9.3 スカム除去後の状態)

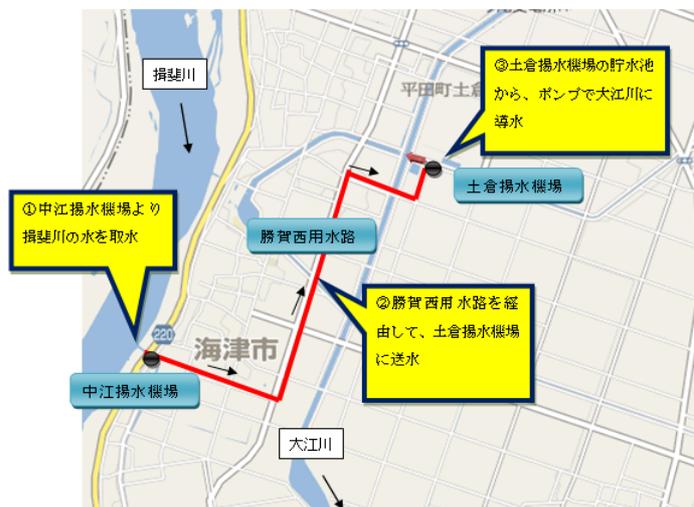
図-6 揖斐川から大江川への導水経路

- ①中江揚水機場（揖斐川の河口から 24.8km 左岸の農業用水施設）において、揖斐川の水を一日あたり最大 11 時間（20 時～7 時の間）、揖斐川より毎秒約 1 m³を取水する。
- ②取水した水を、勝賀（かつが）西用水路（農業用パイプライン）を經由し、土倉揚水機場へ送水する。
- ③土倉揚水機場の貯水池と大江川は、幅員 4 m の河川管理道路で隔てられており、直接通水する施設がないことから、ポンプにより、20 時～7 時の時間帯の間に、土倉揚水機場の貯水池から毎秒約 1 m³を大江川に送水する。

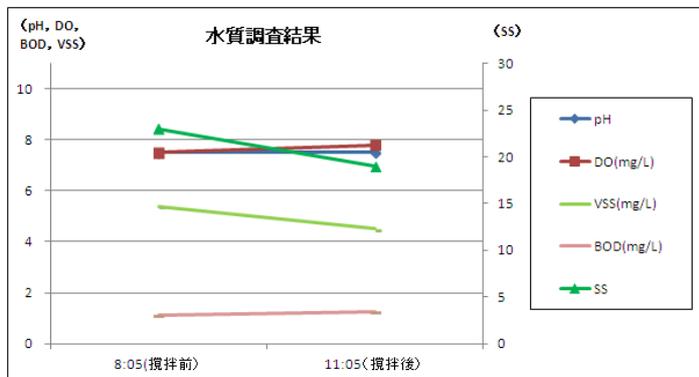
図-8 攪拌による水質項目の変化

SS 攪拌前が23、攪拌後が19とやや減少しており、攪拌により浮遊物質が分散したと考えられる。

- 攪拌による水質等の大きな変化は見られなかったが、SS（浮遊物質）の減少が確認できた。

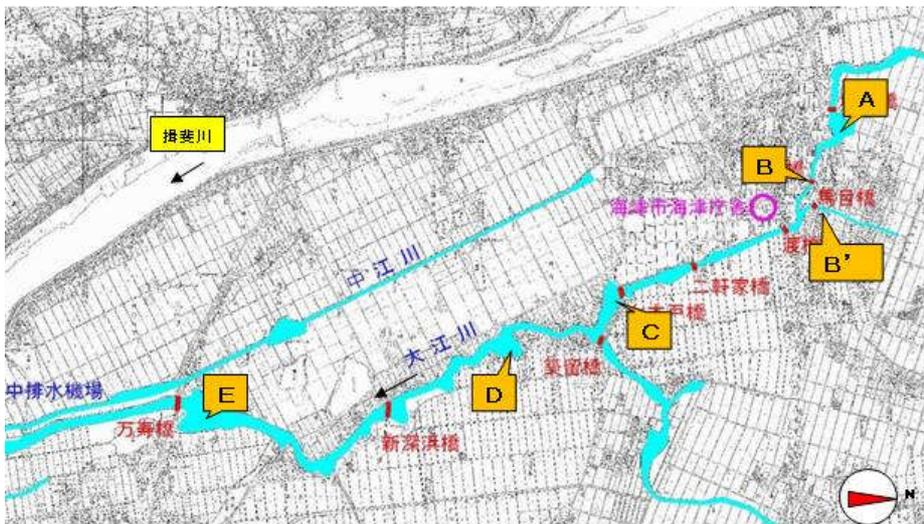
図-9 底質の採取地点

＜底質採取日＞
成分分析：
平成 23 年 9 月 16 日
栄養塩溶出分析：
平成 23 年 10 月 17 日

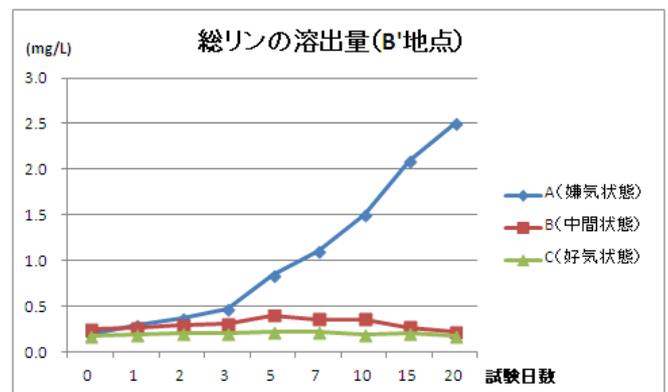
図-10 溶存酸素量による総リンの溶出状況

- ▶ 各地点の底質の成分の状況を比較すると、アオコが大量発生した支川馬目橋付近（B'）の底質において、特に栄養塩類である総リン、総窒素の値が高いことが確認された。
- ▶ 底質からの栄養塩類の溶出実験の結果、溶存酸素の値の低い嫌気状態においては、総リンの値が上昇し、溶存酸素の値の高い好気状態では総リンの値は低く抑えられていることが確認された。

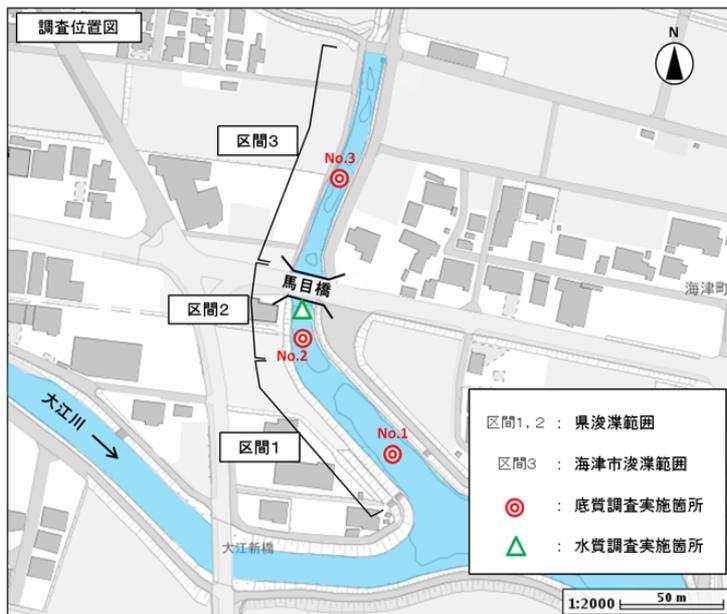
図-11 浚渫の実施箇所

- ・矢板護岸部分（区間1）は粘性土で、端部はやや硬く、中央部は軟らかい粘性土が1m以上堆積
- ・馬目橋下流のブロック積部分（区間2）は、砂礫層の上に軟らかい粘性土がごく薄く堆積
- ・馬目橋上流（区間3）は、砂礫混じりの粘土層の上に軟らかい粘性土が10cm程度堆積

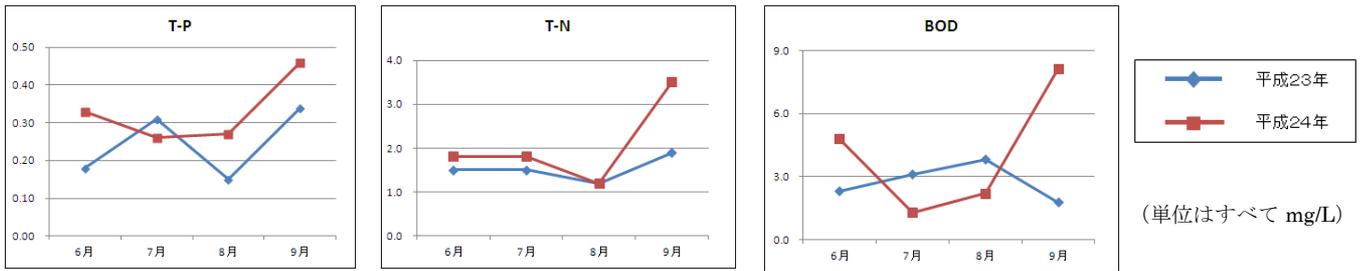
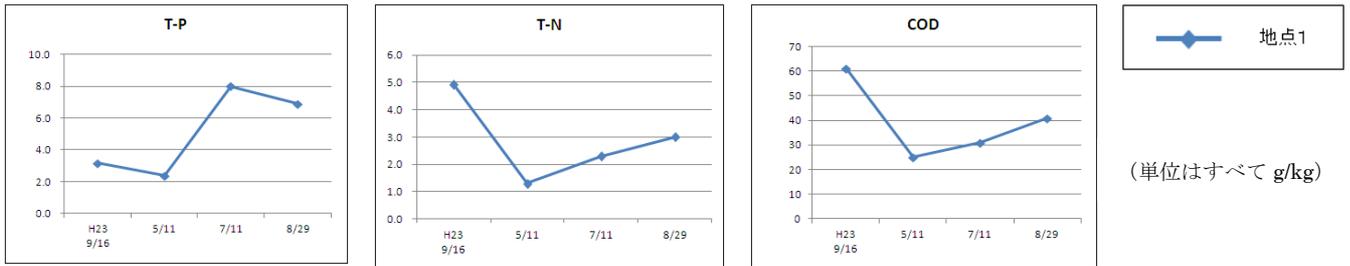
図-12 浚渫後の水質・底質調査結果の経時変化

- 浚渫の前後において、水質について大きな変化は見られていない。
- 底質調査の結果、浚渫直後は多くの項目で一旦値が減少したが、その後の期間経過につれて上昇している。これは流域からの汚濁負荷量の流入・沈殿により、次第に底質の富栄養化が進んだものと推察され、浚渫による効果は一時的であると考えられる。

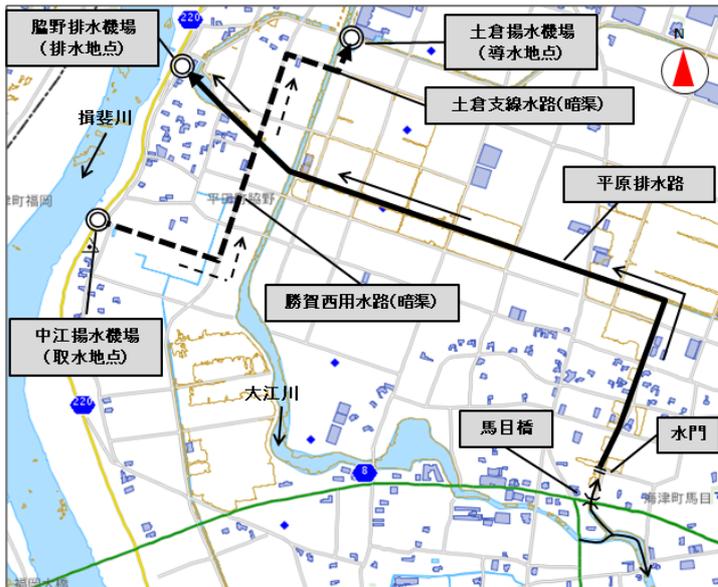
図-14 揖斐川から大江川への導水経路、支川の水門からの排水経路

アオコの発生期である夏期（7月～8月）において、揖斐川から農業用水施設を經由して大江川への導水（毎秒約1m³）をのべ三週間実施し、水質等の変化を調査した。（導水の実施方法は平成23年度と同様）

併せて、大江川の流速の増加を図るため、下流端の樋門から自然排水がされる時間帯を最大限活用できるように導水期間を設定するとともに、特に水が滞留しやすい馬目橋付近の支川において、水門を開放し、農業用排水路を經由して揖斐川への排水を行った。

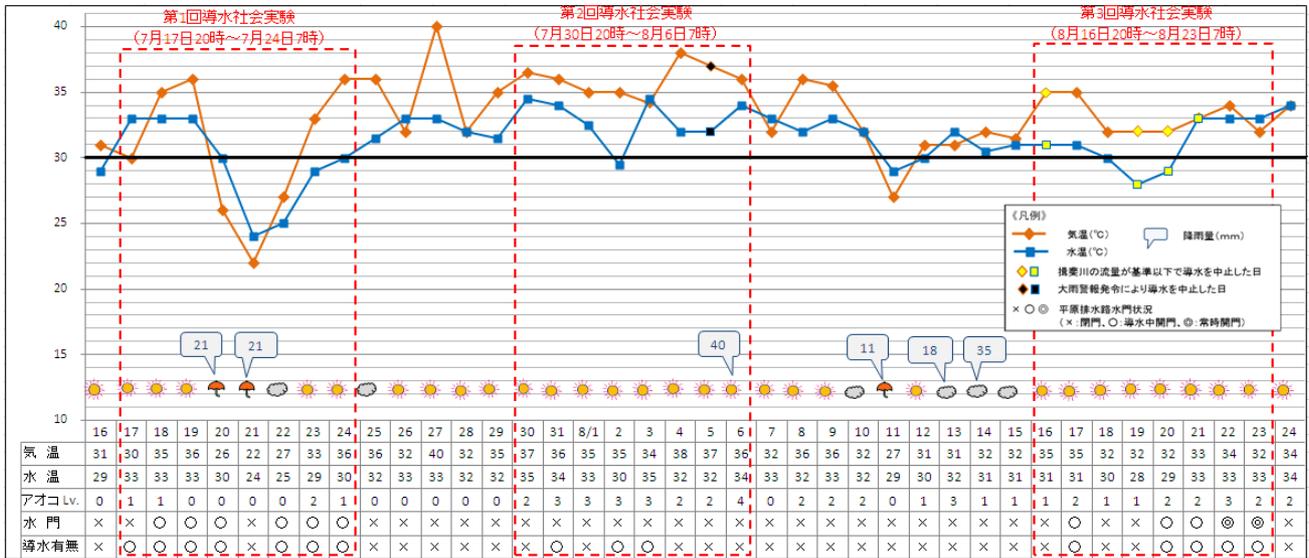
図-15 海津市による地点7（馬目橋付近）における測定結果（各日14時頃調査）

導水期間中は、晴天で高温の日が多く、水温が30℃を超える日が続き、支川馬目橋付近等でアオコの発生が認められた。特に第2回導水期間中は発生レベルが高くなった。

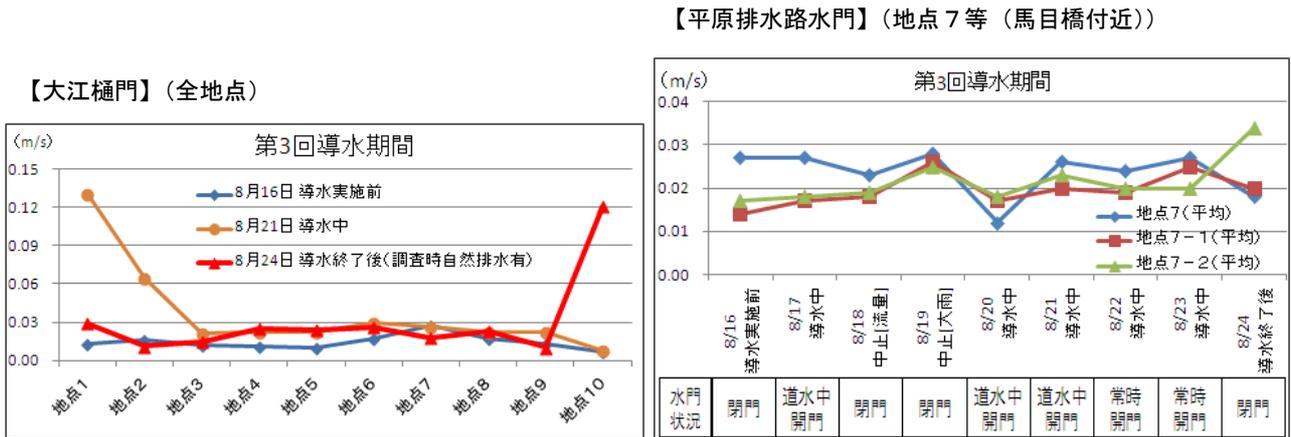
図-17 排水の有無による流速の変化

- 大江樋門においては、調査時に自然排水が行われていた8月24日の結果をみると、最下流の地点10では流速が大きく上昇しているものの、上・中流の地点1～9では影響は確認できない。
- 平原排水路水門においては、地点7、7-1、7-2の結果をみると、水門からの排水状況による流速への影響は確認できない。
- また、8月22、23日は導水時間以外も常時排水を行ったが、調査結果をみると流速への影響は確認できない。
- 水質項目の変化をみると、樋門、水門ともに、排水有の時に改善している項目、逆に悪化している項目が双方みられ、水質改善効果は認められない。

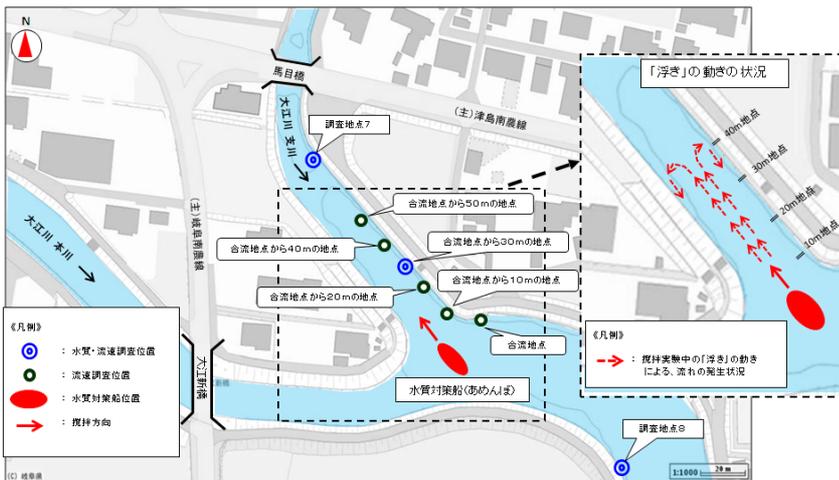
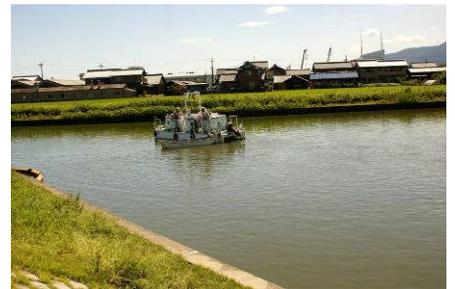
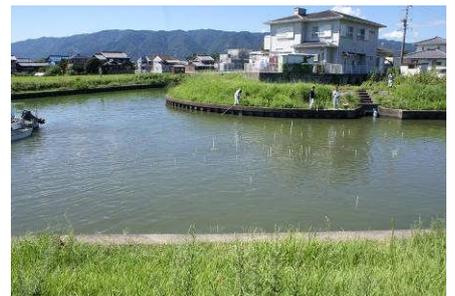
写真-14 攪拌の実施状況

船体に取り付けた水流発生装置で人工的に水流を作り出し（毎分 2.5 m³）、水の淀みを解消することにより、藻類の発生を防止できる。

全長：7.0m、全幅：2.5m、喫水：0.5m、重量：1.1 t

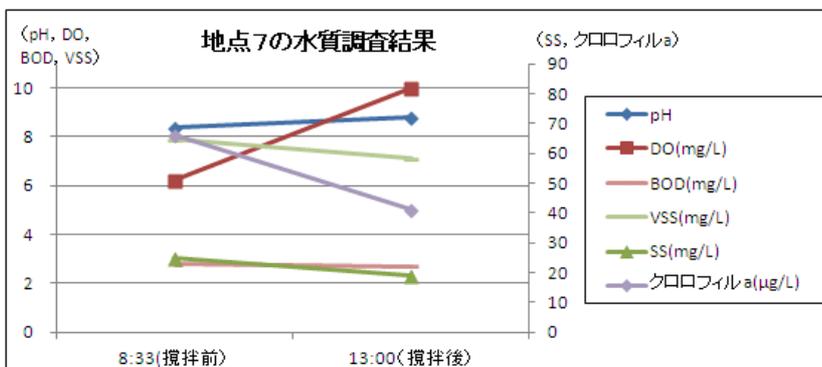
図-19 攪拌による水質項目の変化

DO	地点7の値は、攪拌前が6.2、攪拌後が10.0と上昇しており、攪拌により酸素の吹込みがあったと考えられる。
SS	地点7の値は、攪拌前が25、攪拌後が19とやや減少しており、攪拌により浮遊物質が分散したと考えられる。
クロロフィルa	地点7の値は、攪拌前が66、攪拌後が41と減少しており、攪拌によりプランクトンが分散したと考えられる。

- 水質対策船による攪拌の結果、DO（溶存酸素）の上昇及びSS（浮遊物質）、クロロフィルaの減少が確認されたことから、河川内の攪拌により、一定時間はアオコを拡散させる効果が期待できると考えられる。

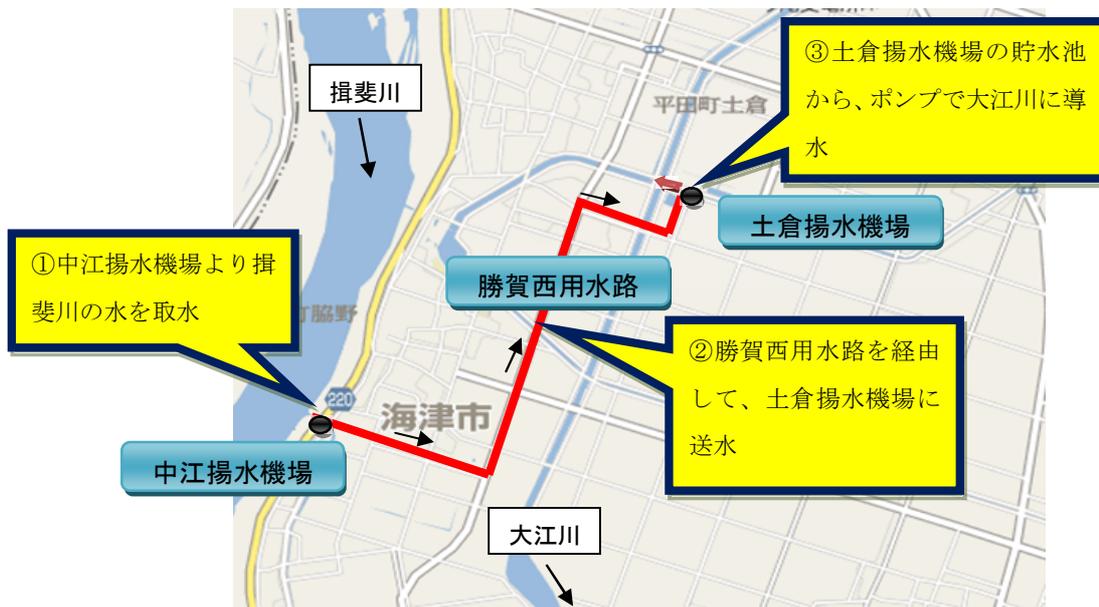
図-22 揖斐川から大江川への導水系統

平成 23、24 年度の導水社会実験と同様に、揖斐川の水を、毎秒約 1 m³、農業用水施設（中江揚水機場、勝賀西用水路、土倉揚水機場）等を利用して大江川に導水する。

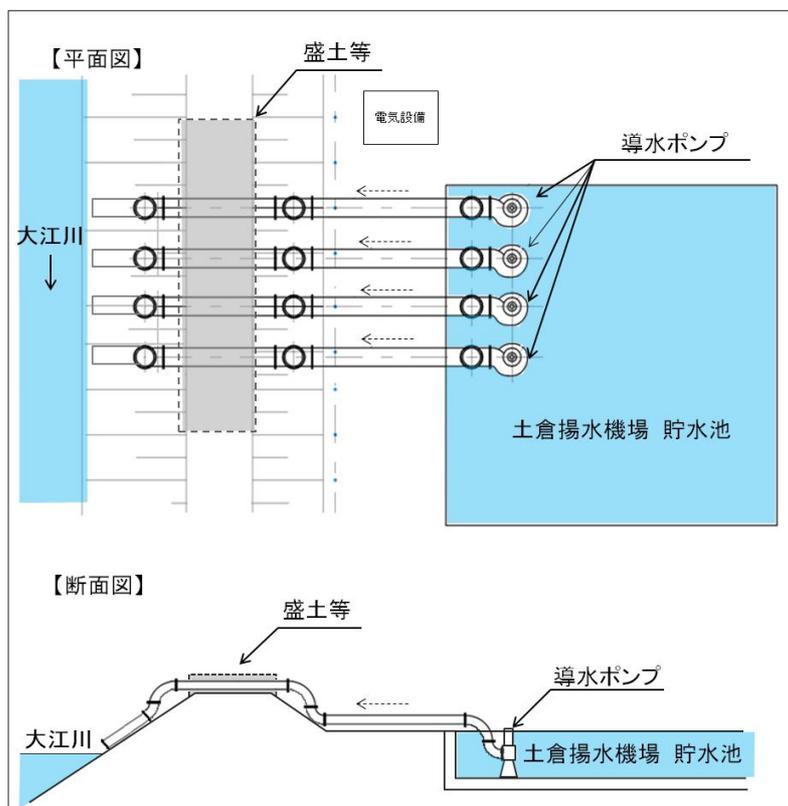
図-24 専用ポンプ施設の構造図

アオコの発生期に一定期間継続して導水を行えるよう、本年度夏までに専用のポンプ施設を設置する。

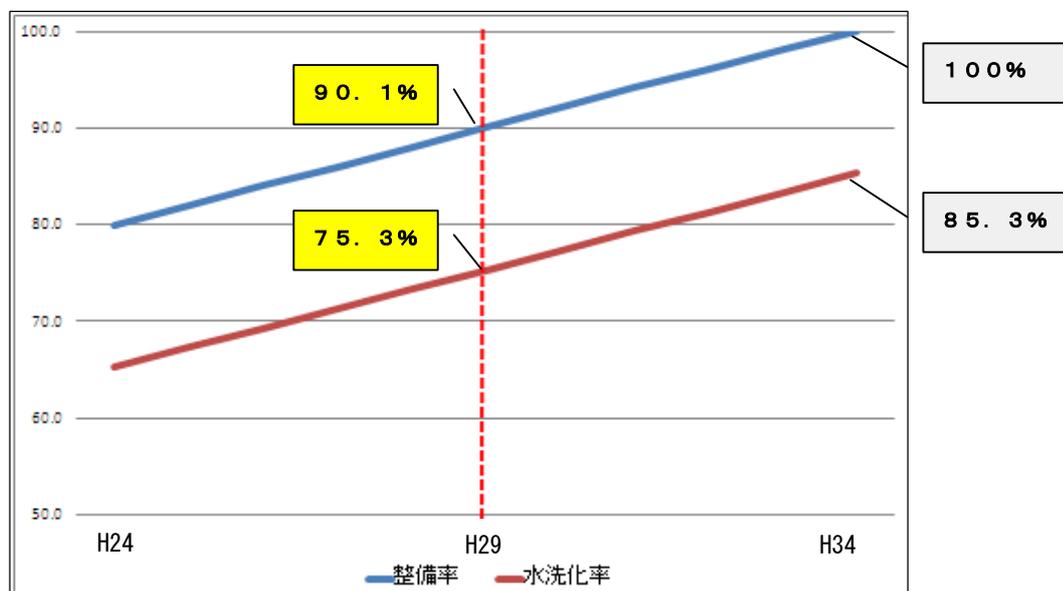
図-25 海津市における下水道整備率、水洗化率の目標

平成29年度時点の目標値は、下水道整備率が約90%、水洗化率が約75%である。
