平成26年度の水質浄化対策の実施結果について

1. 当面の対策

- (1) 揖斐川から大江川への導水(県県土整備部、海津市)
- ・平成26年度は、6月下旬から9月中旬までの約2カ月半実施し、平成25年度同時期と比較して、大江川全域の導水実施日平均値で概ね同様の傾向が確認され、水質改善効果を確認。
- ・また、導水を実施されなかった平成24年度と比較して流速の値は約2倍の上昇がみられた(平成25年度同時期では同様の傾向を確認)。
- 導水期間中、大江川でのアオコの大発生は見られなかった。
- ・導水期間中、大江川でウキクサ類の大発生が見られた。
- ・揖斐川での水質調査結果では、導水時において大江川合流点下流の揖斐川の水質に明瞭 な傾向は確認されなかった。

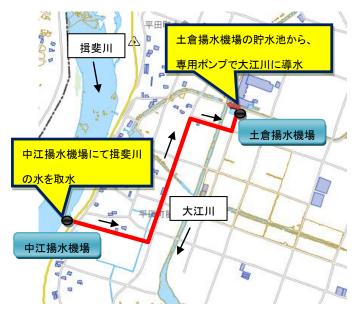
図-1 揖斐川から大江川への導水系統

・ 導水方法: 平成25年度と同様に専用ポンプ施設を使用して大江川へ導水

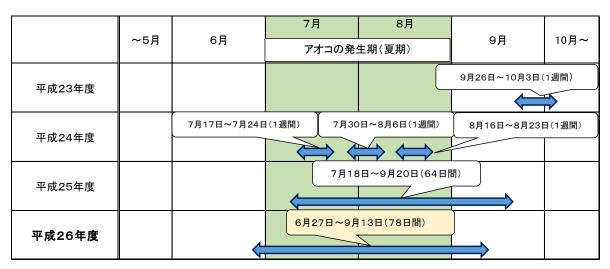
図-2 平成23~26年度の導水実施期間

・導水期間:平成26年6月27日午後8時 から 9月13日午前7時 まで 延べ日数78日(うち、大雨警報発令等により導水未実施15日)

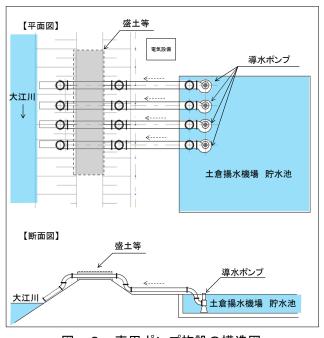
図-3 専用ポンプ施設の構造図

平成26年度は、平成25年度と同様アオコの発生期に長期間の導水を実施するため、 平成25年度に設置したポンプ施設により導水を行った。

<ポンプ施設の概要>

ポンプ能力: 0. 25 m³/s (公称)×4台

※実際の運転状況から能力の実績値を 0.36 m³/sと設定

・運用方法:十倉揚水機場貯水池の水位を監視し、オーバーフロー及び枯渇が生じない

よう、ポンプ1台について間断運転を実施

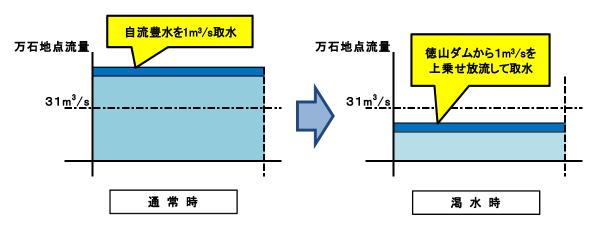
図-4 渇水時の徳山ダムからの補給イメージ

導水の取水は、通常時は揖斐川の自流豊水を取水するが、揖斐川の渇水時(万石地点の流量が $31\,\mathrm{m}^3/\mathrm{s}$ 以下)は、県が徳山ダムに確保している都市用水(水道用水・工業用水)の容量から $1\,\mathrm{m}^3/\mathrm{s}$ を上限に暫定的に放流した上で取水した。

水源手当 : 19日間 徳山ダムから補給

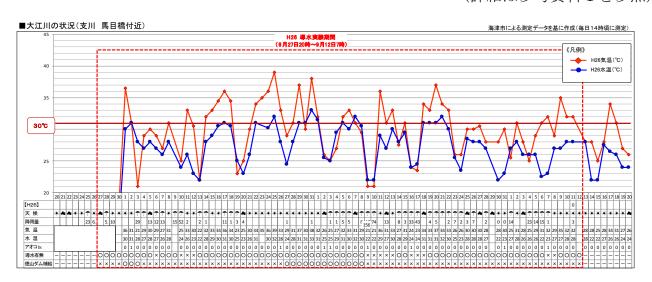
図-5 平成26年度の支川馬目橋付近の状況

平成22年度にアオコが大量発生・腐敗した支川の馬目橋付近においては、海津市によりパトロールが行われ、気温・水温・アオコの発生レベル等の定点監視が行われている。 (詳細は参考資料1を参照)

※海津市パトロール結果を基に作成(14時時点観測データ、空欄は欠測)

- Arr 平成26年度の7,8月は、平成25年度と比較すると、平均気温は低く (-1.9~-3.4℃)、猛暑日・真夏日の観測日数が少なかった。特に、8月は猛暑日が確認されなかった (表-3)。
- ▶ 支川馬目橋付近の日中の気温・水温を平成26,24年度で比較すると、平成26年度は、7月の気温はやや高い傾向であったが、8月は3.8℃低く、水温も低い(-0.7 \sim -4.1 $^{\circ}$ C)傾向であった。平成26年度は過去2年間と比較して気温・水温ともに低い傾向であった。
- ▶ また、6月の調査開始から7月上旬にかけてアオコの発生がみられたが、導水実施後2 週間程経過すると、発生レベルが低下し、アオコの大発生はみられなかった。

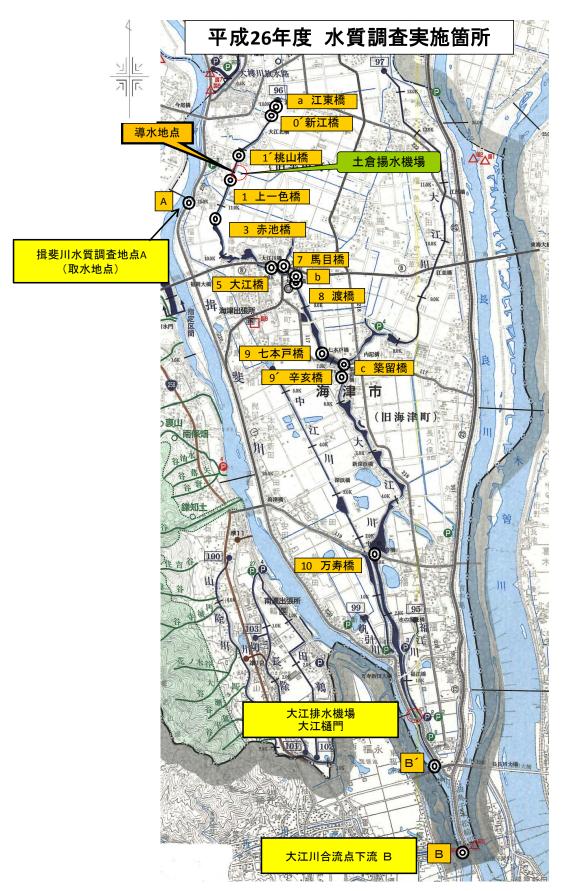
図-6 平成26年度 水質調査実施個所

調査地点	◇大江川調査地点[地点0°~10]								
	・地点0~~10は、上流から下流までの橋梁付近を設定								
	【平成25年度との変更点】								
	▶ 各地点の採水地点は護岸採水していた地点(3,6,8)は流								
	心付近を採水するため近傍の橋梁からの採水に変更								
	▶ 大江川最上流付近の地点を追加(0')								
	▶ 東大江川合流地点直下流に地点を追加(9')								
	◇揖斐川調査地点[地点A、B、B']								
	・地点Aは中江揚水機場の取水地点、地点Bは大江川合流地点下流								
	【平成25年度との変更点】								
	▶ 大江川合流直上流地点として油島大橋(地点B')を追加								
	◇流入水路等調査地点[地点 a ~ c]								
	・大江川最上流、中流の流入水路、及び東大江川合流地点を設定								
	※調査地点の詳細は図-6参照								
調査項目	水温、流速、EC (電気伝導度)、pH(水素イオン濃度)、DO(溶存酸								
	素)、SS(浮遊物質量)、BOD(生物化学的酸素要求量)、T-P(総								
	リン)、D-P(溶解性リン)、T-N(総窒素)、D-N(溶解性窒素)、								
	クロロフィルa								
調査頻度	導水実施前・後、及び導水中は1週間に2回(原則火・金曜日)に実施								
採水時刻	午前4~6時に採水(平成23年度~平成25年度と同様)

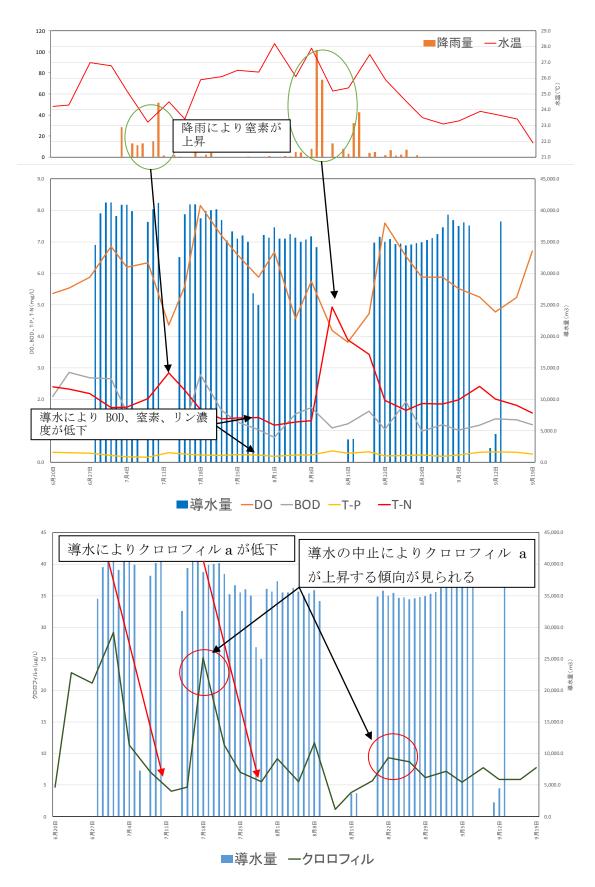
図-7 導水と水質浄化の関係(地点 0'~8の平均値)

平成26年度の導水実施期間中の大江川、揖斐川における水質調査の平均値と、平成24年度、25年度の同時期において、導水を実施していない日の平均値を比較すると、以下のとおりとなる(表-5、6)。また、導水の効果について導水と水質調査結果との関係を図-7に示した。

- ▶ 地点0'~8 (上・中流域)、地点0'~10 (全域) 平均ともに、平成24年度と比較して、BODは低下し、T-P (総リン) は約3割低下するなど、水質改善効果が確認できる。
- ➤ 全域では、T-N (総窒素)を除き、平成25年度同時期と同様の傾向がみられ、水質 改善効果が確認できる。
- 水温は平成24年度と比較して、地点0°~8(上・中流域)で4.0℃低下し、地点0°~10(全域)で2.9℃の低下が確認できる。
- ▶ 藻類の指標であるクロロフィル a の値の減少は全域で確認できる。
- ▶ 流速の値は、平成25年度同時期と同様の傾向がみられ、平成24年度と比較して約2 倍の上昇がみられる。
- ➤ 平成23,24年度の社会実験時は顕著な効果がみられなかった地点9,10の下流域では、T-P、T-Nの改善に明瞭な傾向は確認できなかったものの、水温は約1度低下し、クロロフィルaの値も低下するなど、水質改善効果が確認できる。
- ▶ 平成26年度はSS、窒素に対する水質改善はみられなかった。これは、8月には降雨が多く、流域の田畑からの流入によるものと考えられる。

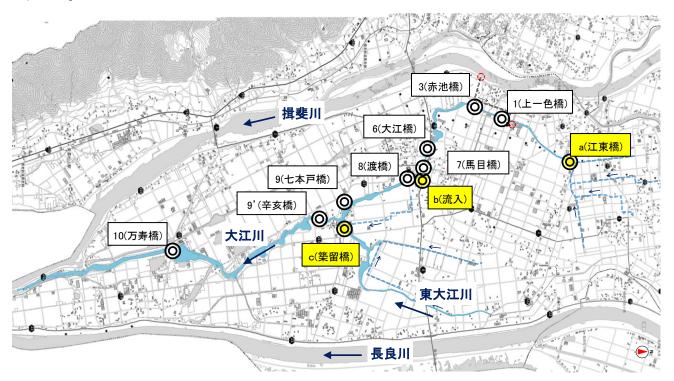
図-8 比較に用いる流入水路等と大江川における水質調査地点

流入する水路等が大江川の水質に与える影響を評価するため、流入水路等の水質調査結果と、大江川における水路等との合流前後の地点*の水質調査結果とを、以下の2通りに分類し整理した。

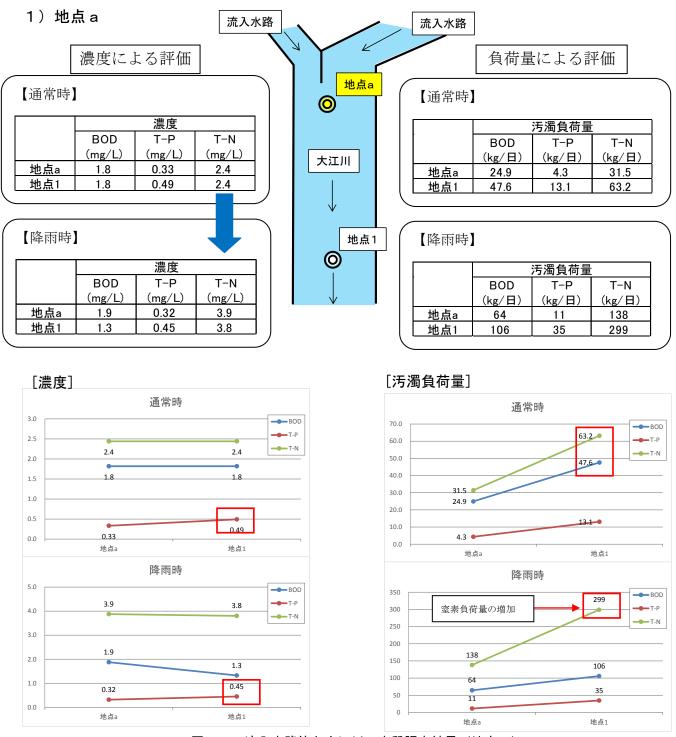
図-9 流入水路等と大江川の水質調査結果(地点a)

- ▶地点aにおける、通常時と降雨時の濃度による値を比較すると、降雨時にはT-Nの値が 上昇しており、降雨に伴う流域からの栄養塩類の流入による影響が推定される。
- ▶通常時と降雨時の負荷量による値を比較すると、降雨時には地点1においてT-Nの負荷量がBOD、T-Pの上昇量よりも多いことから、地点1までの間で多くの窒素成分が流入していることがわかる。

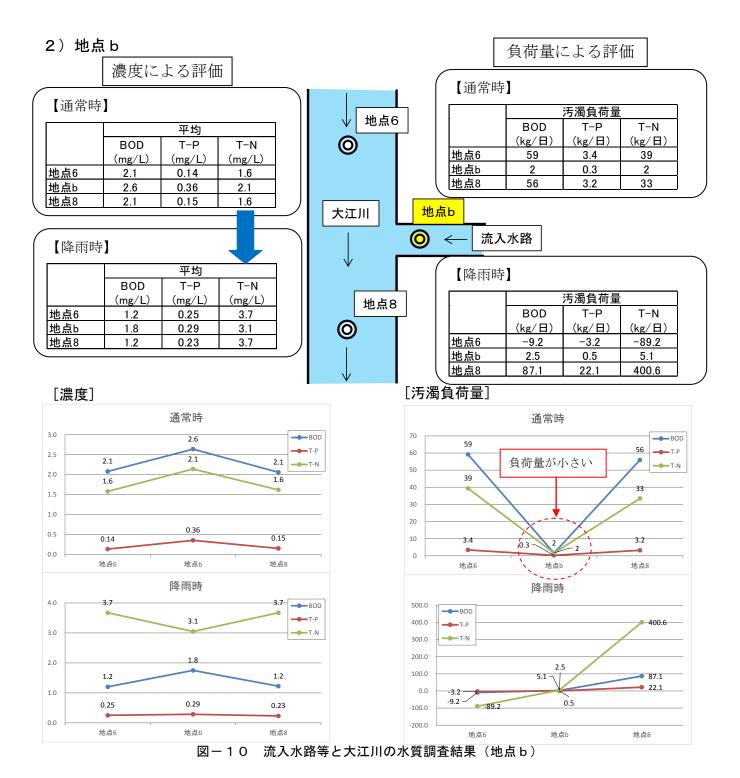
- ▶流入水路 b が大江川に与える影響は、通常時の合流する前の大江川での調査地点(地点 6)と地点 b を濃度で比較すると、BOD, T-P, T-Nの全てで地点 b が大江川(地点 6)より高い値となっているが、汚濁負荷量の値で比較すると、地点 b は大江川本川の負荷量の1/10程度であり、地点 b が本川に与える影響は小さいと考えられる。
- ▶また、降雨時は通常時より、各成分ともに上昇は見られるが、汚濁負荷量では、地点6において流量の逆流が確認されていることから、負荷量の算出が適当でないと判断される。

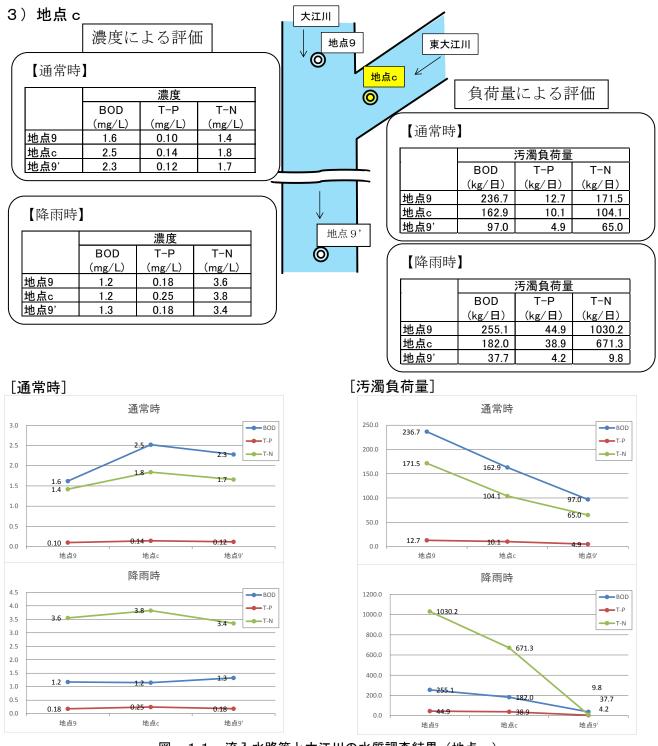
図-11 流入水路等と大江川の水質調査結果(地点 c)

- ightharpoonup流入水路が合流する前の大江川での調査地点(地点 9)と地点 c を濃度比較すると、通常時にはBOD、T-P、T-N全てで、降雨時にはT-P、T-Nが、地点 c の方が大江川(地点 9)より高い値となっている。
- ▶ 汚濁負荷量では、通常時、降雨時ともに地点9と地点cを比較すると、地点cが大江川本川に対して約6~8割程度の負荷量であることから、本川に与える影響は大きいものと推

定される。

▶ しかし、合流直下流(地点9')では、負荷量の値が地点9および地点cよりも小さくな っている。これは、地点9から地点9'でワンドが形成されているため、合流直下流(地 点9')で適切な流速が確認されない可能性が考えられる。

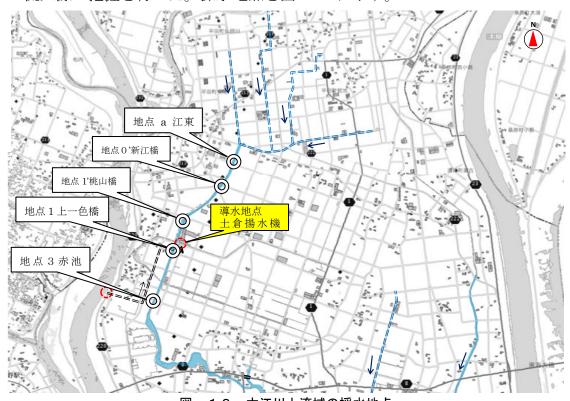
図-12 大江川上流域の採水地点

大江川上流域では、平成25年度に地点a(最上流部)と地点1間で総リンの流入源があ ると推定されたことから、平成26年度は、地点a~地点1間に新たに0'、1'地点を設 け総リン流入源の把握を行った。採水地点を図-12に示す。

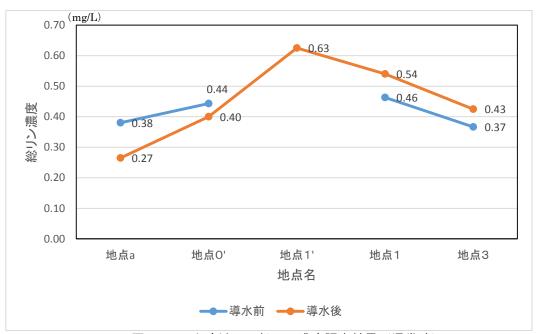
図-13 上流域での総リン濃度調査結果(通常時)

- ▶ 導水実施後の最上流部の地点 a と導水地点直下流の地点 1 間では、地点 1 'のリン濃度が最も高く、地点 a のリン濃度が最も低いことから地点 1 付近において、一番のリン濃度を上昇させる要因があると推定される。この間に流入する水路は図-1 4 に示す 2 地点であることから、この 2 地点から高濃度の総リンが流入しているものと推定される。
- ▶地点 a と地点 0 [°] 間においてもリン濃度の上昇が見られることから、この間においてもリン濃度を上昇させる要因があると推定される。

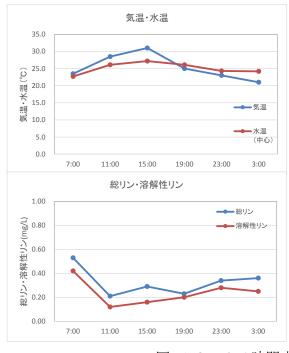
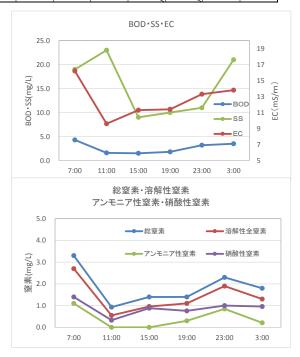
図-16 24時間水質等調査結果(地点b)

- ▶地点bでは、気温、水温を除く各項目について、7時、19時、23時に上昇が見られた。 この時間帯に上昇が見られることから、生活排水系の流入によるものと推定される。また、 この地点の特徴はアンモニア性窒素に変動が見られることである。アンモニア性窒素はし 尿に由来すると考えられ、この周囲には単独浄化槽による流入が疑われる。
- ▶ 来年以降流域周辺の水洗化状況等の調査を実施し、単独浄化槽、合併浄化槽、下水道の設 置状況を把握するなど富栄養化要因について調査することが望まれる。
- ▶また、地点bについて定期調査(4時~6時に実施)結果が1日の代表サンプルとして妥 当かどうかの判定を日変動の調査結果から標準偏差(σ)を用いて判定を行った結果、概 ね標準偏差内に入っており、妥当であると判断された。

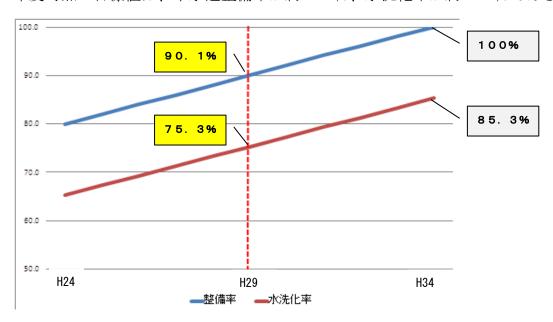
図-11 海津市における下水道整備率、水洗化率の目標

平成29年度時点の目標値は、下水道整備率が約90%、水洗化率が約75%である。

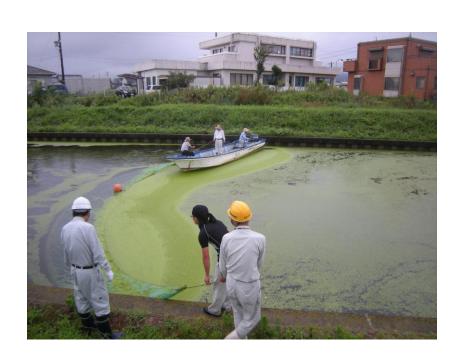
図-12 大江川の巡回パトロール体制

地元の海津市漁業協同組合の有志メンバーによる任意団体。大江川における水草の異常繁茂(ホテイアオイ、ボタンウキクサ)を契機に組織され、水草の早期発見、早期駆除のため、県、市と連携して発生状況の監視を行ってきた経緯がある。

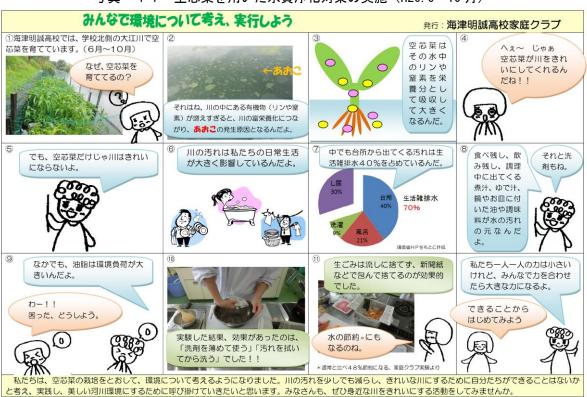
写真-11 空芯菜を用いた水質浄化対策の実施(H26.6~10月)

空芯菜という中国原産の野菜の苗を、ペットボトルを用いて作成したフロートに設置し、 それを大江川に浮かべて水耕栽培することで、水中のリンや窒素などの栄養塩類の吸収を図 る取り組みが実施された。

・栽培株数:1フロート4株×20フロート 計80株

※設置後にヌートリアによる食害があったため、県大垣土木事務所と連携し、食害対策な事情のよう。 おぼながば

策を実施の上、栽培を継続。
