平成22年度に建設工事で発生した事故事例（落下物・飛来物による事故）

平成25年度に建設工事で発生した事故事例（埋設物損傷事故）

平成26年度に建設工事で発生した事故事例（地下埋設物損傷事故）

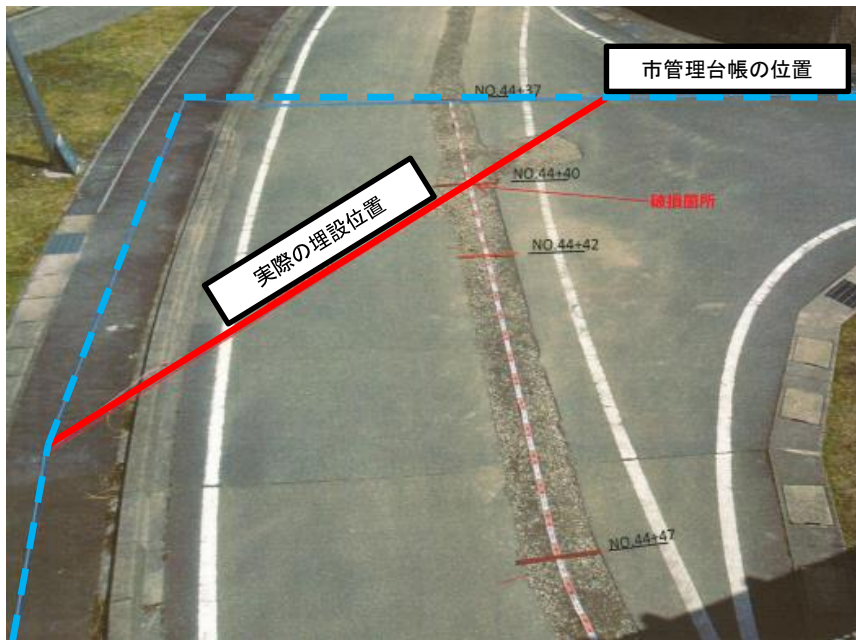
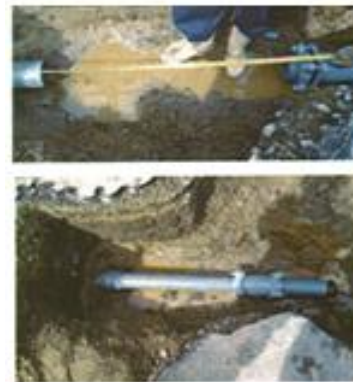
市道に導水管の埋設設置のため岩盤掘削作業をしていたところ、不測の位置で岩盤が途切れ、ブレイカーの先端が滑り落ち、事前に確認していた位置と異なる箇所に埋設されていた水道管を破損した

埋設物の目視確認をしていなかった。

被害状況: 民家2軒3時間半断水

- ・管理者との協議や立会、周辺住民への聞き取り調査など正確な位置確認を行い、目視確認を行う。
- ・ブレイカー使用前に岩盤を露出させる

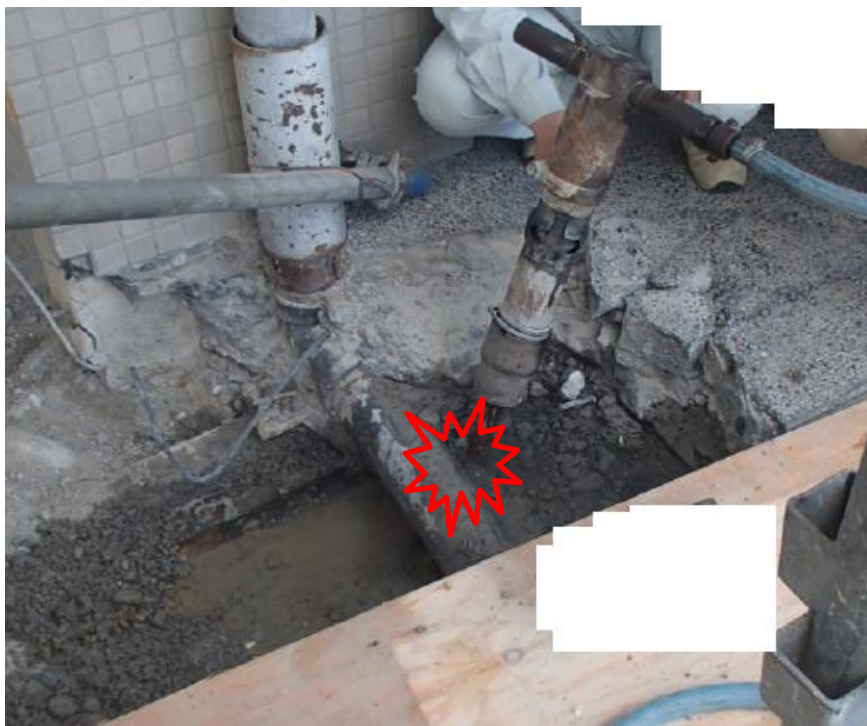
給水管切り替え工事箇所不明な埋設管が存在することが判明したため、試掘（ブレイカー）を行ったところ、埋設の玉石や堅樋の横引き管が作業の障害となり、ブレイカーの制御がうまくいかず、給水管を破損し漏水が発生した。

・作業員の不注意

被害状況: 2日間の建物内飲用禁止と食堂・喫茶室の営業停止

・安全教育の徹底
