## 平成22年度に建設工事で発生した事故事例（転倒による事故）

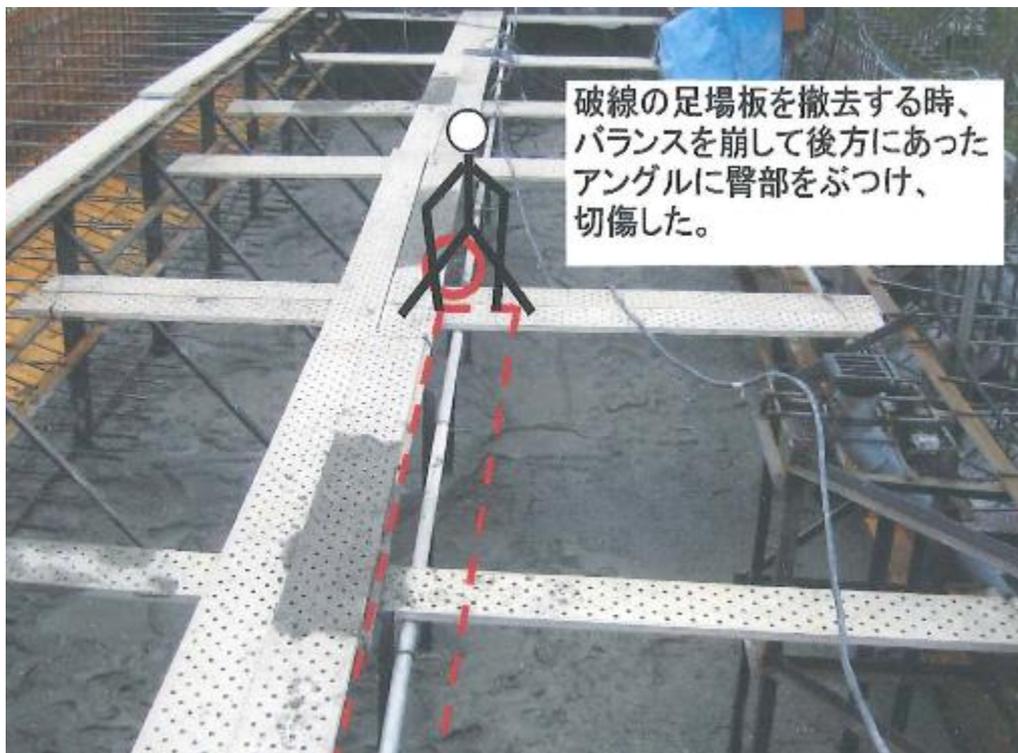
分類: 足場工、撤去

作業員が足場上で足場板を固定する緊結線を外し、足場板を持ち上げて撤去していたところ、バランスを崩し後方へ転倒し、足場支柱に臀部を打ち付け負傷した。

地上高75cm程度の足場上での作業に危険性を感じず安易に作業を行った

被害状況: (左臀部切創)

安定した作業面が確保できる場合は高所での作業を避けるよう指導、教育の徹底

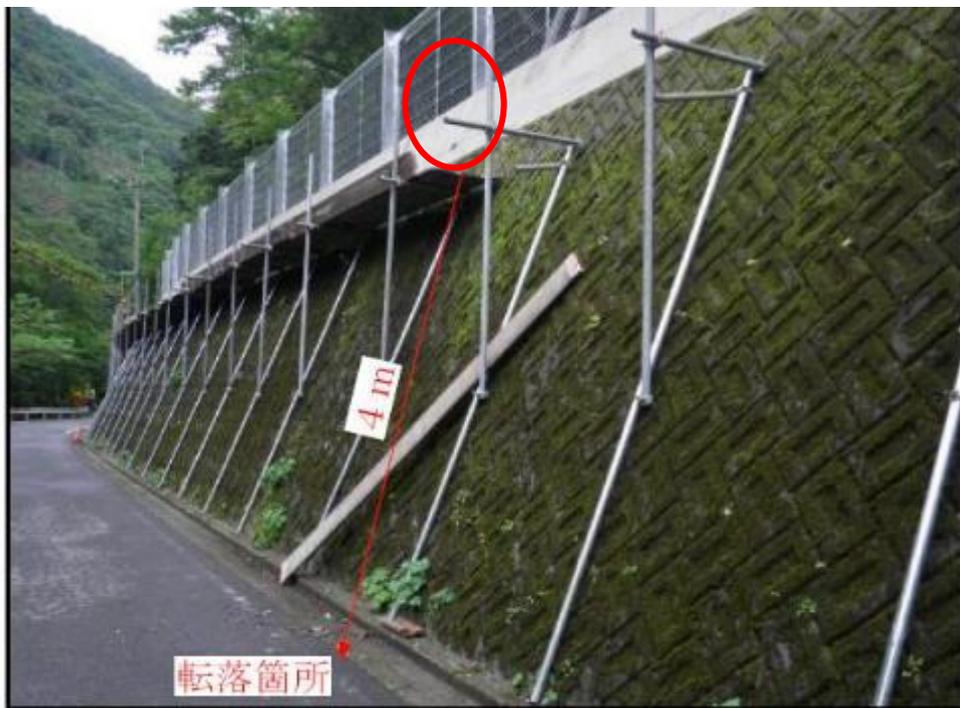
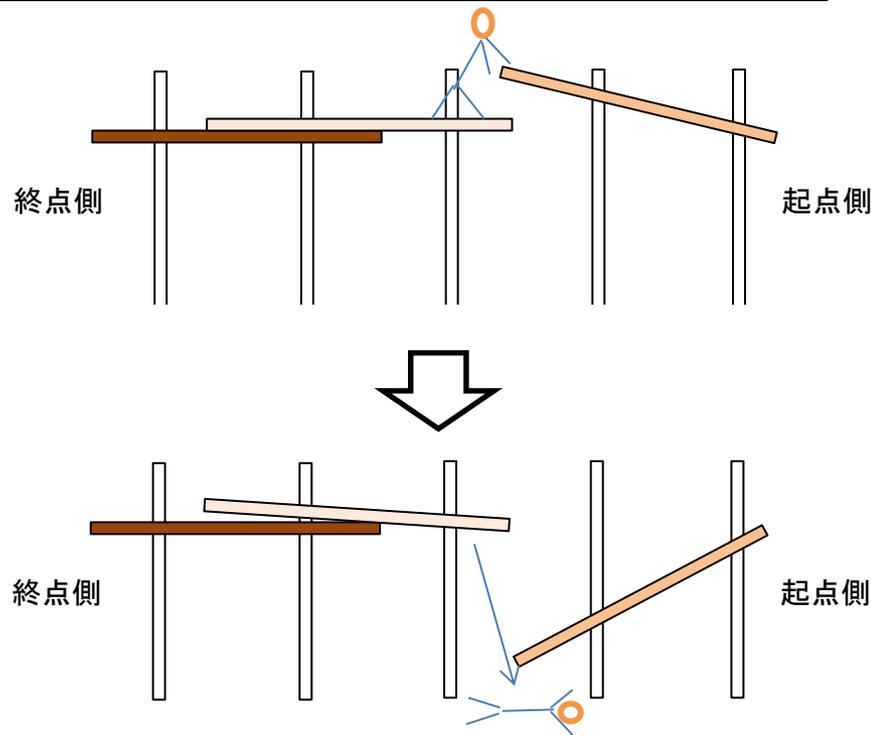
分類: 足場工、撤去

既設ブロック積の上の落石防護柵設置が完了したため、ブロック積から単管足場を撤去作業をしていた。足場板を1枚ずつ撤去していた際、梁から80cm張り出した足場板に足をかけ体重を乗せたところ、板が浮き、バランスを崩して作業員が約4mの高さから転落した。

- ・足場板の不安定な部分に不用意に乗ってしまった。
- ・安全帯を適正に使用していなかった。

被害状況: 約8週間の加療(前額部挫創、右橈骨遠位端骨折、左肘頭粉碎骨折)

- ・足場組立、解体作業計画・手順書を作成し周知する。
- ・安全帯の使用状況を監視する。
- ・安全教育の徹底

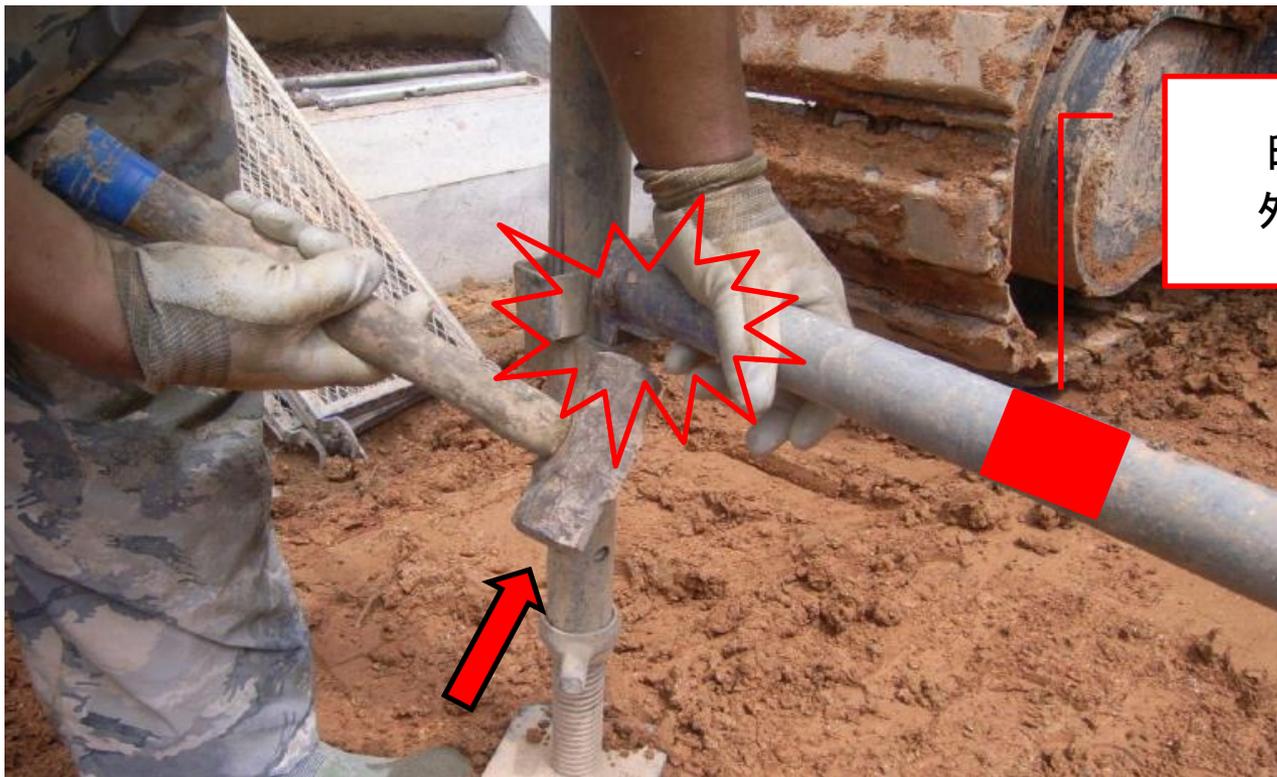
分類：足場工、撤去

くさび型足場を解体作業中、縦単管から横単管を取り外そうと、ハンマーにて下側から横単管を叩こうとしたところ、誤って左手小指を叩き負傷した。

・本人の不注意

印を付けて、印よりも外側を持つようにする

・印を付けて、印よりも外側を持つよう注意喚起する

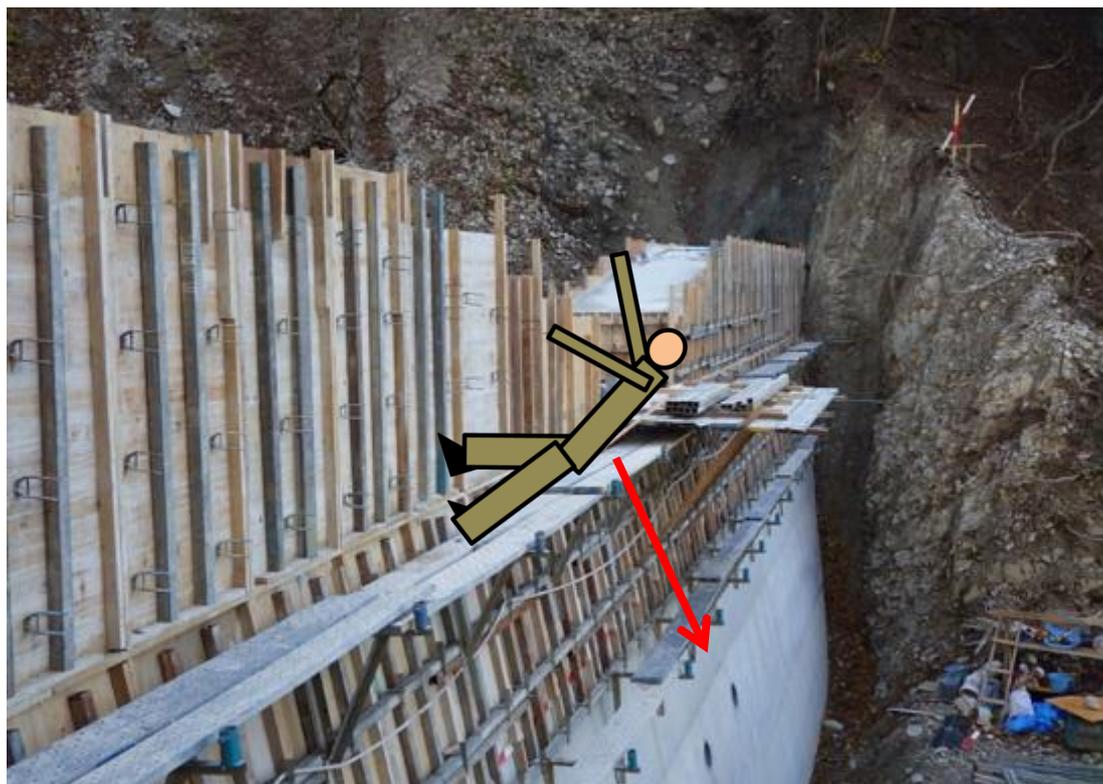
分類: 足場工、撤去

型枠・足場撤去作業中に高さ7mの足場から作業員が転落し負傷した

- ・転落防止措置を講じていなかった(親綱、安全带)
- ・作業手順を徹底していなかった

被害状況: 3か月の加療(中心性脊髄損傷他)

- ・転落防止措置の徹底
- ・作業手順の徹底

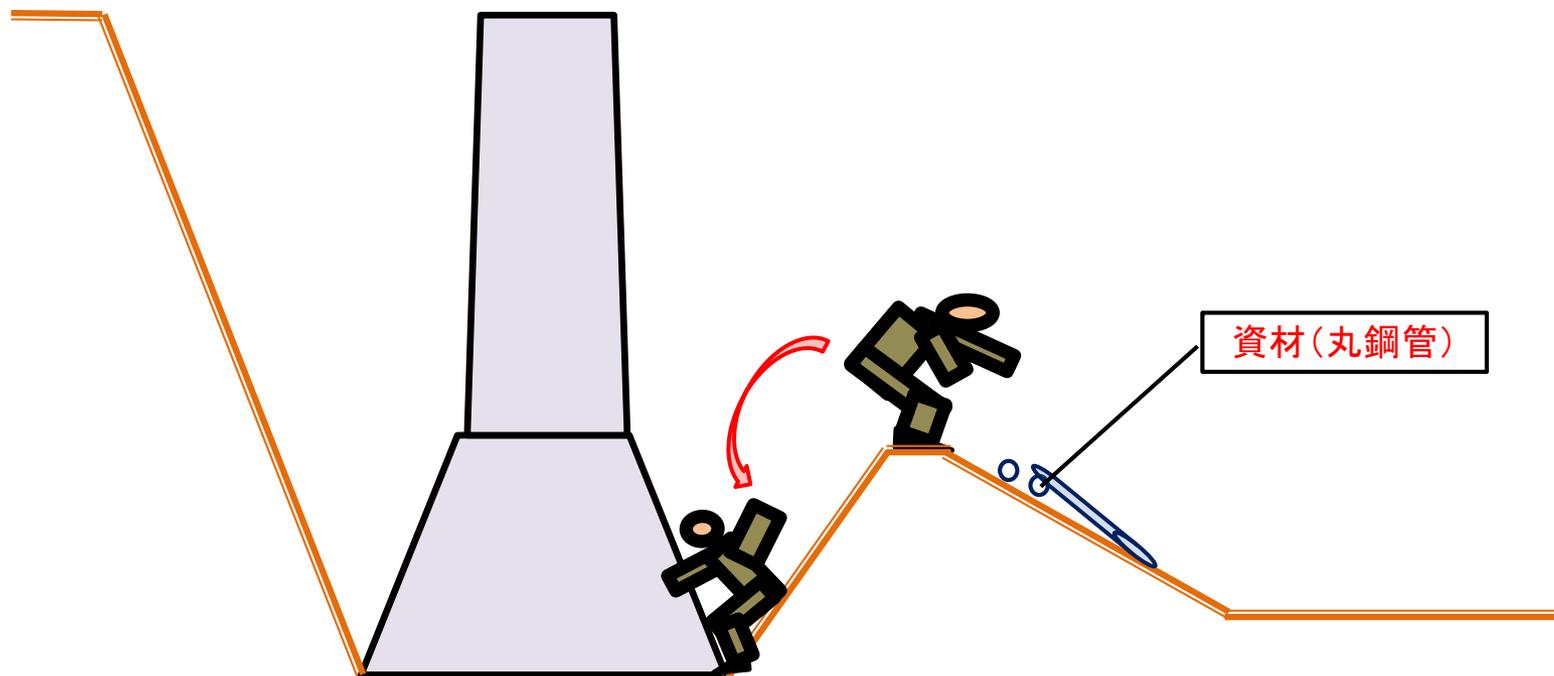
【分類】足場工、撤去

資材等片付けのため、斜面天端から土羽法面途中に置いてあった資材を拾おうとして足元が滑り、埋戻し前の床付け面まで転落し、左側頭部を打ち負傷した。

- ・資材搬出工程における安全性の欠如
- ・立入防止措置の不備

【被害状況】外傷性くも膜下出血、 全治2ヶ月間の見込み

- ・資材等は、斜面上に置かない
- ・転落の可能性がある箇所に立入防止柵を設置
- ・立入禁止箇所の明確化
