令和元年度に建設工事で発生した事件事例（転倒による事故）

令和2年度に建設工事で発生した事故事例 (墜落・転落事故)

令和2年度に建設工事で発生した事故事例（交通事故）

令和3年度に建設工事で発生した事故事例（飛来物、落下物事故）

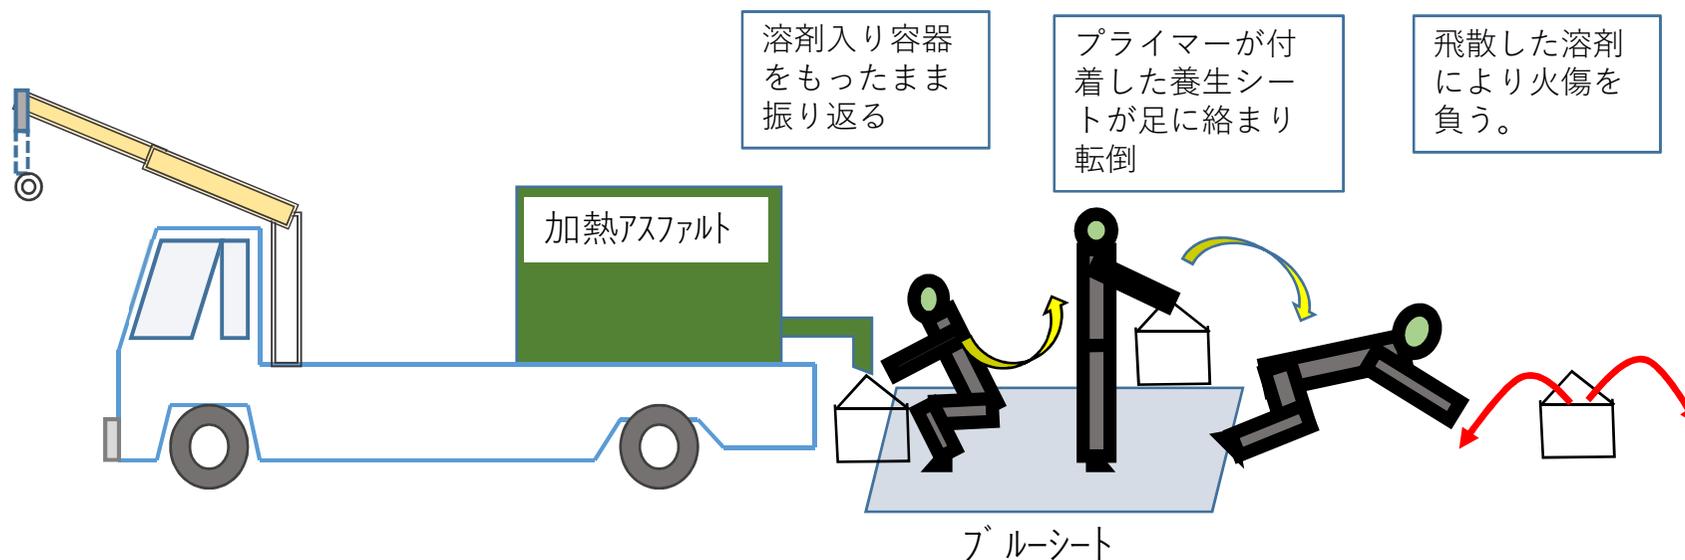
現場状況図

加熱したアスファルト系防水材料を容器に入れ運搬する作業において、被災者は溶融釜から容器に防水材料を移し、容器を持ち上げ振り返ったところ、プライマーが付着した養生シートを踏みバランスを崩し、あわてて容器を下に置いたため防水材料が飛散し腕、顔にかかり、そのはずみで被災者が転倒し、飛散した溶剤の上を手をついたため火傷を負った。

- ・養生シートにプライマーが付着していたが、これを放置していた。
- ・作業手順書に定められた保護具を装着していなかった。
- ・溶剤の入った容器を持ち上げ体勢を変える際、バランスを崩す可能性のある体勢で作業をしていた。

- ・養生シートの上にコンパネを敷いて作業床とする。
- ・また、プライマーが付着した場合は清掃等対策を施す。
- ・作業手順書に記載の保護具装着を徹底する。
- ・運搬作業の際は一連の動作で容器の持ち替え、体勢を変えることをしないよう、作業順序を定める。

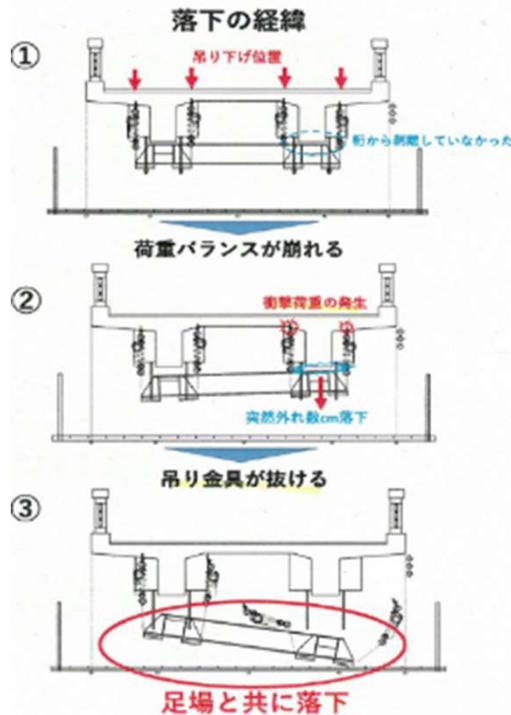
落下状況図

橋梁補修工事にて、チェンブロック8基で落橋防止装置を取り外す作業を行っていたところ、突然、落橋防止装置が足場上に落下したため、足場が損壊し、作業員が下の河川へ墜落した。

- ・変位制限装置と橋桁との剥離を確認していなかった。
(一部付着していた)
- ・チェーンに掛かる荷重を均一に維持しながら装置を吊降ろすことができず、一つの吊り金具に衝撃力が作用する状態となったため。
- ・現場にいた作業員全員が取降ろしの作業に直接関わっており、作業全体を常時確認できる体制をとっていなかった。

- ・作業全体が常に確認できる作業指揮者を配置し、指揮者の合図で全てのチェーンを同時に降ろすようにする。指示は作業員全員が共有できる体制を確保しておく。また、一度の合図で降ろす高さを作業前に決めておき、チェーンに目盛を印しておく。なお、吊り金具の抜け落ち対策として、床版に直接打ち込むのではなく、床版上に敷設した鉄板に取付ける。
- ・主任技術者及び作業員が、作業の支障となるものがないかのチェックを作業前に行う。
- ・作業内容に関わるさらなる安全教育を実施し、作業の危険性を作業員全員で確認・共有する。

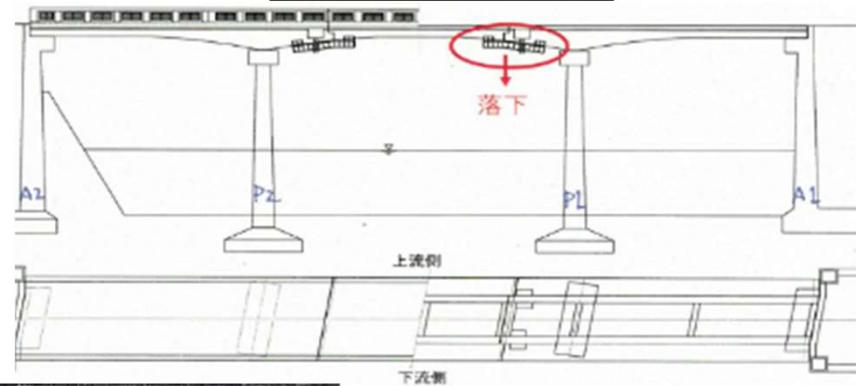
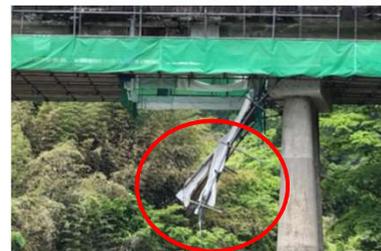
状況図及び写真

損壊した吊り足場

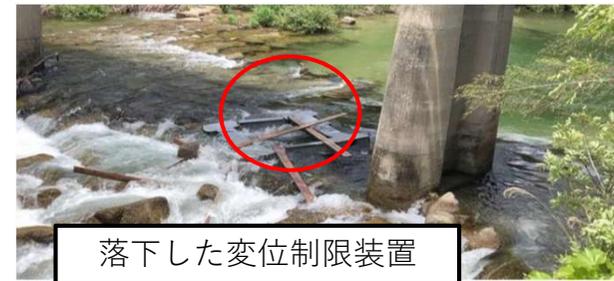
落下した変位制限装置

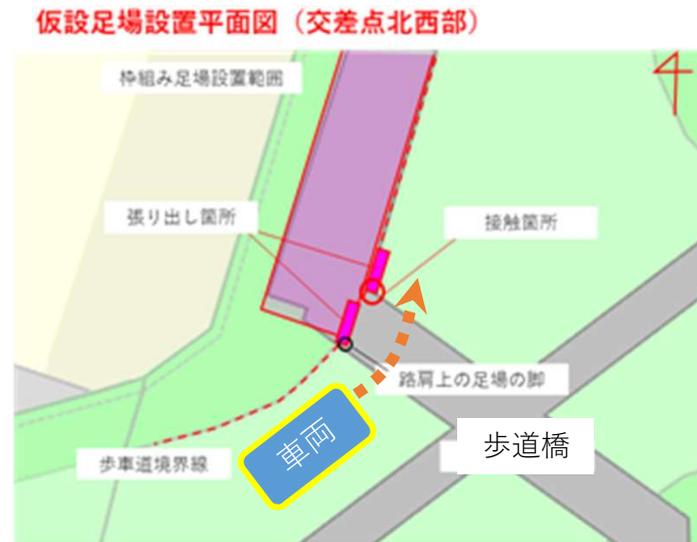
事故状況平面図

歩道橋補修工事現場にて、路肩に建築限界を侵して設置された足場端部に、トラックの荷台側面部上端が接触しこれを損傷させた。

- ・ 高さ制限を4.2mにて実施することとしていたが、その適用は車道部のみで路肩には適用されないと誤った認識であったため、路肩に足場の張出を行った。
- ・ 上記の状況にもかかわらず、路肩規制も実施していなかった。

- ・ 事故直後、路肩部に視認性を高めるため、カラーコーン、赤色灯、チューブライトを設置し再発防止に努めた。
- ・ 翌日、路肩内に設置していた足場及び足場張出部を撤去した。
- ・ 足場点検時のチェックリストに高さ制限（建築限界）に関する新たな項目を設け、工事開始前に現場確認を行うとともに、毎日朝礼時において下請け業者を含め、現場内の周知徹底を図る。
- ・ やむを得ず足場を路肩に張り出す場合は、事前に路肩規制の申請を行う。

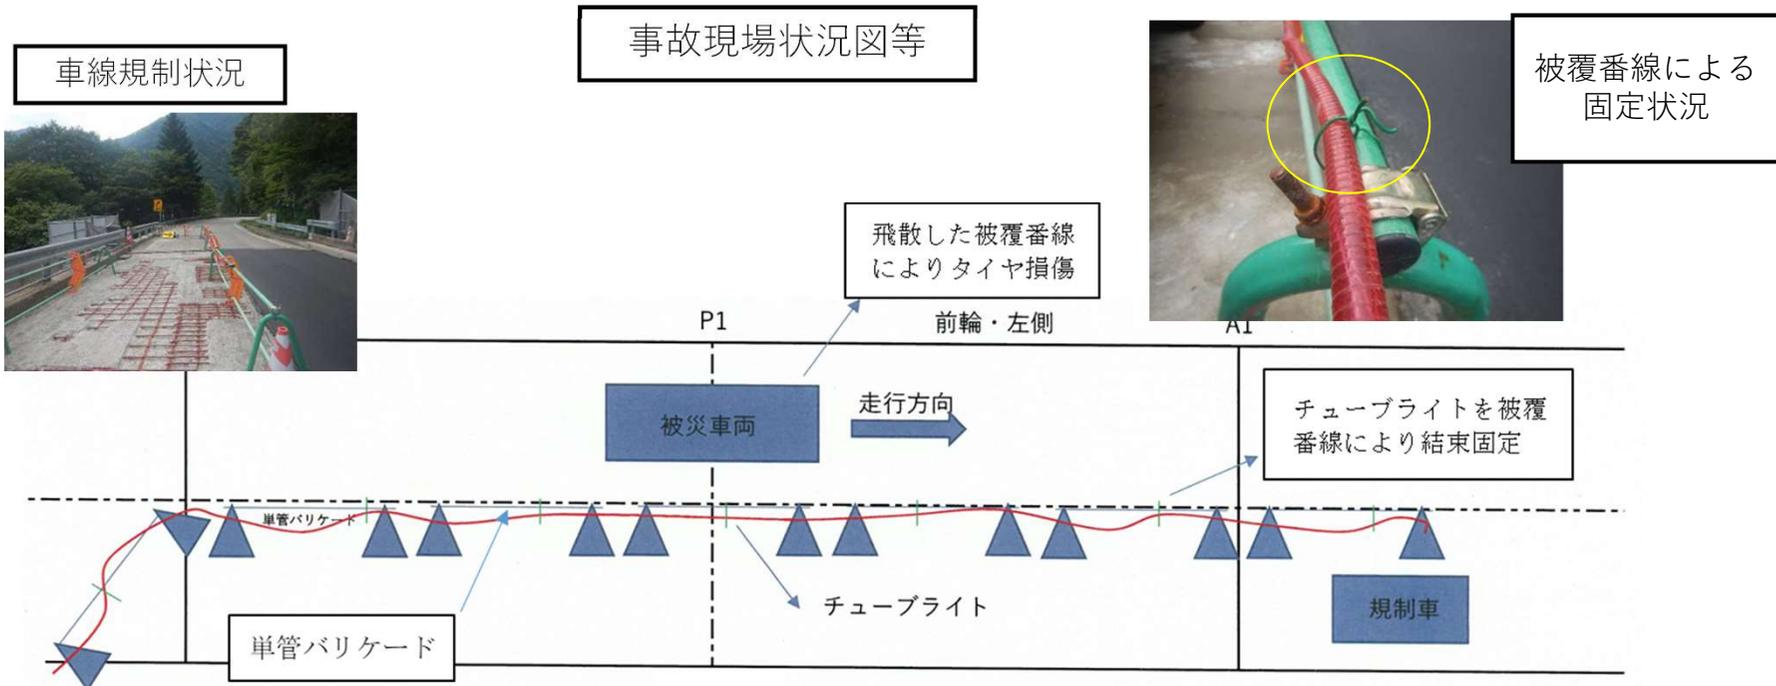
片側通行規制を伴う橋梁床版上面の補修工事現場において、夜間の規制体制に切り替えを行ったところ、当該箇所を通過した一般車両のタイヤに、被覆番線が刺さりパンクした。

- ・規制切替作業時に、作業区域反対側の走行車線への飛散物、落下物による事故の危険性について意識が低かった。
- ・このため、路面の点検を行ったが、被覆番線が走行車線に飛散していたことに気づくことができなかった。

- ・複数人による路面上の落下物等の目視確認を行い、落下物等有無の点検を徹底する。
- ・チューブライトの固定には紐・テープを使用することとし、落下した場合に走行車両に与える損害を低減する。
- ・事故対策会議および安全教育の実施し、情報の共有を図る。
