平成28年度に建設工事で発生した事故事例（立木処理による事故）

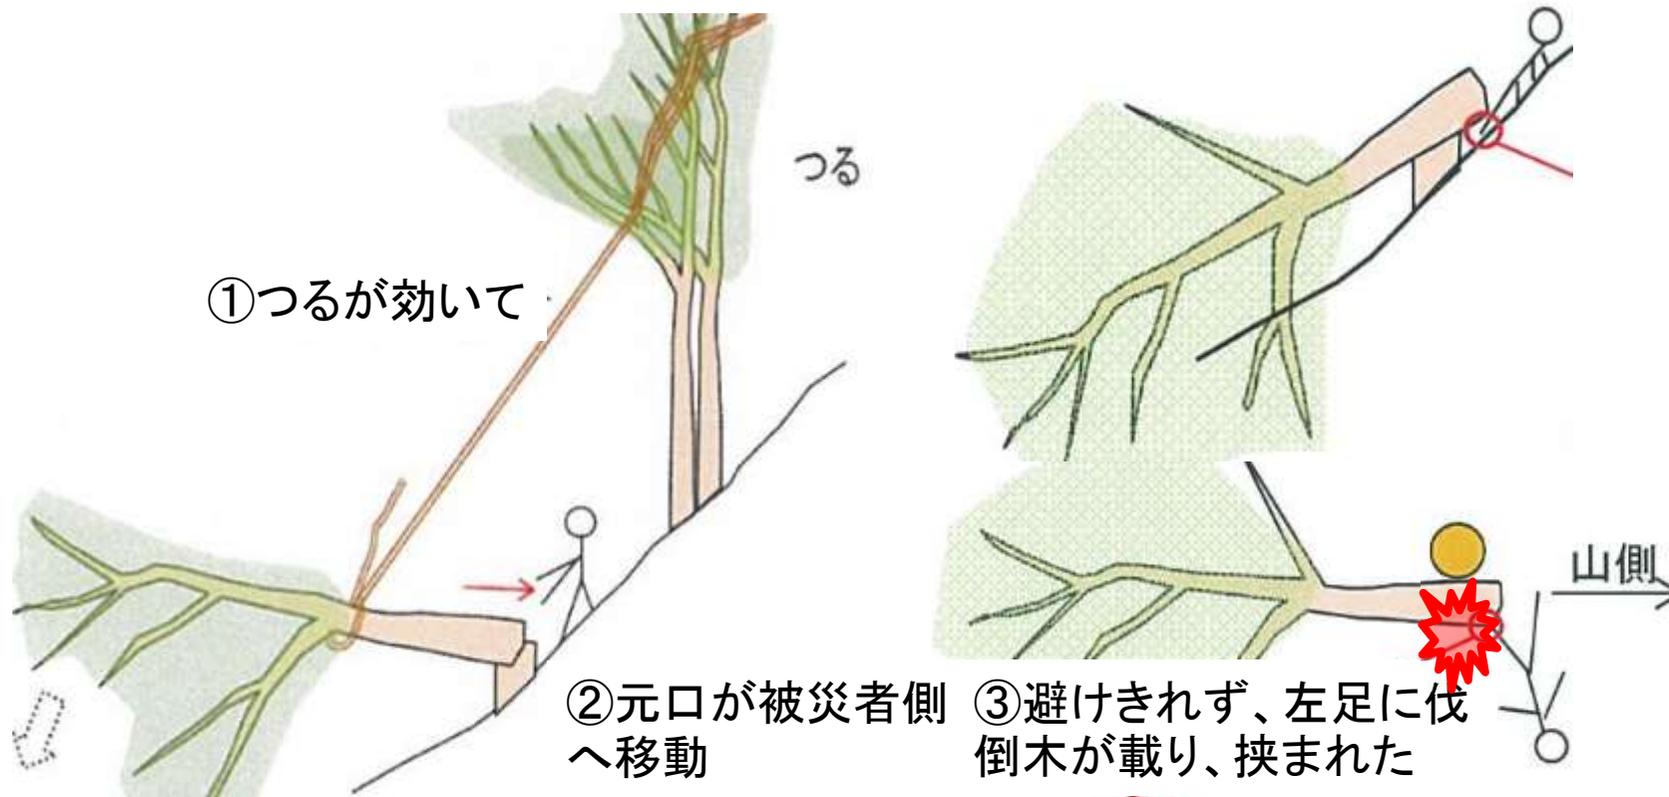
チェーンソーにより立木を伐採していたところ、伐採木と隣接する立木がつるで絡まっており、伐採木の元口が作業員側へ移動し、避けきれず左足首を挟まれる事故が発生しました。

・本人の不注意

被害状況：左足部圧挫傷

・つる巻立木の伐採は自己判断で軽率に行わない
・前処理を徹底する

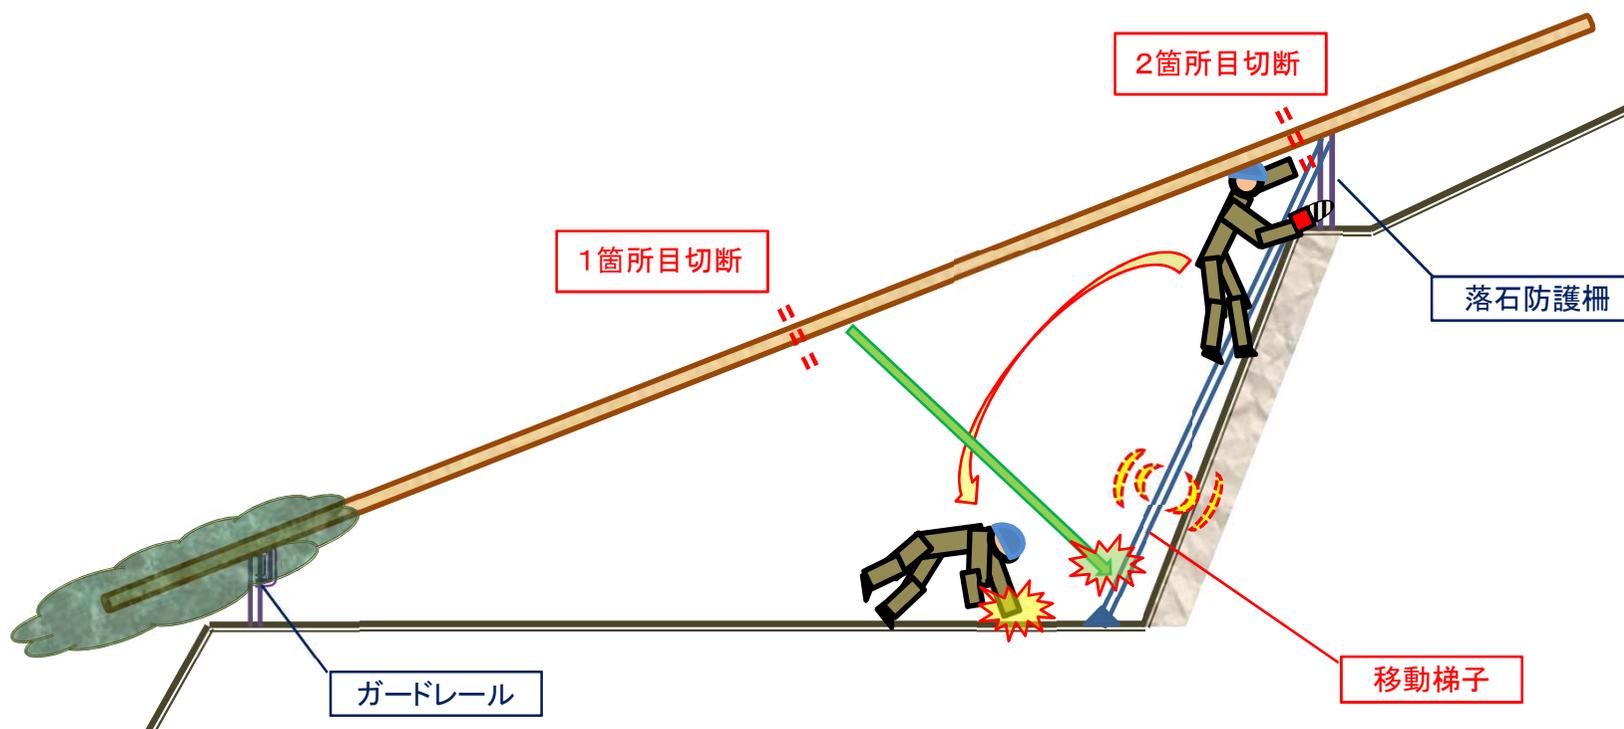
台風18号による倒木処理のため、道路山留ブロック上部に梯子を掛け、擁壁を超えて道路を塞いだ倒木をチェーンソーで切る作業中、切り落とした木が梯子の下部に当りバランスが崩れて、約3.5mの高さから転落し左手首を骨折した。

- ・安全帯のフックを固定された箇所には掛けていなかった
- ・梯子の固定を行っていなかった

【被害状況】左橈骨遠位端骨折(6週間加療)

- ・2m以上の高所作業時は、安全帯の使用を徹底する
- ・移動梯子を使用する際は、梯子の固定措置を徹底する
- ・安全対策に関する教育を再度行う

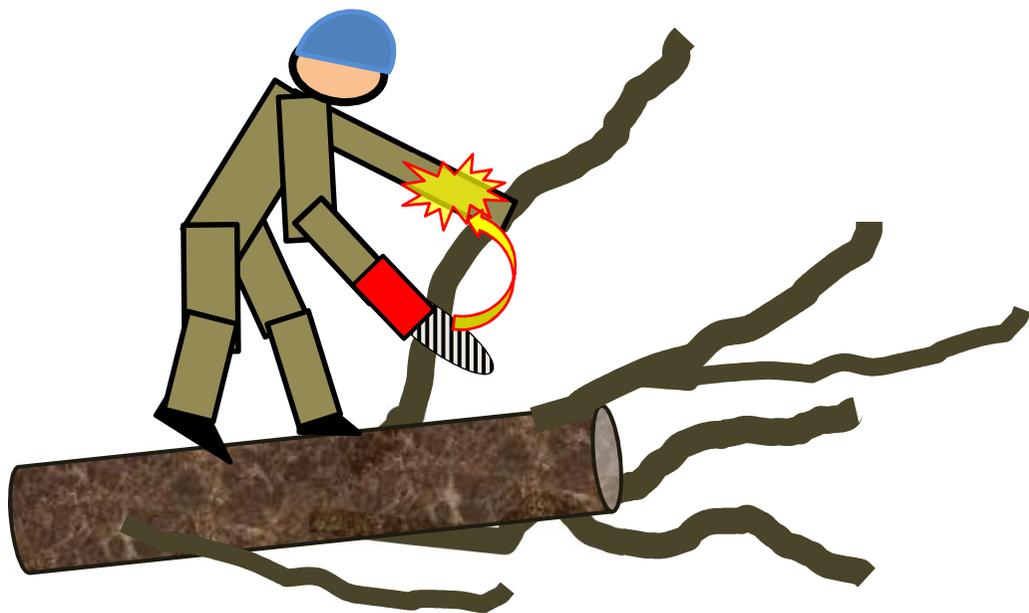
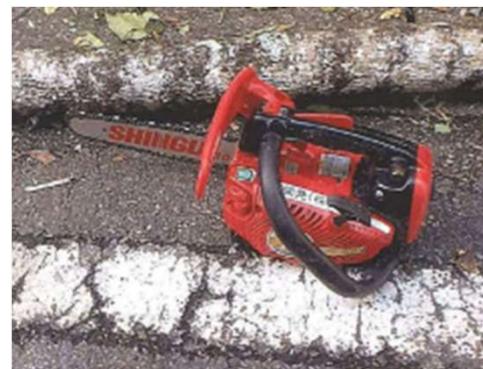
台風18号による倒木の処理を行っていた際、右手でチェーンソーを持ち、左手で枝を掴みながら、倒木を小割していたところ、チェーンソーがキックバックし、左前腕部を挫創した。

- ・チェーンソーは両手でハンドルを握って使用すべきところ、作業員の気の緩みから、片手で使用してしまった
- ・保護帽、作業服、手袋、安全靴は着用していたが、防護具は未着用だった

【被害状況】左前腕部挫創（2ヶ月間の患肢安静・療養）

- ・作業前の指差呼称、安全プラカードの読み上げ等、安全管理の更なる徹底を図る
- ・チェーンソーに注意喚起「片手使用禁止」、「キックバック注意」のシールを貼る
- ・防護具（作業用腕カバー等）を着用する

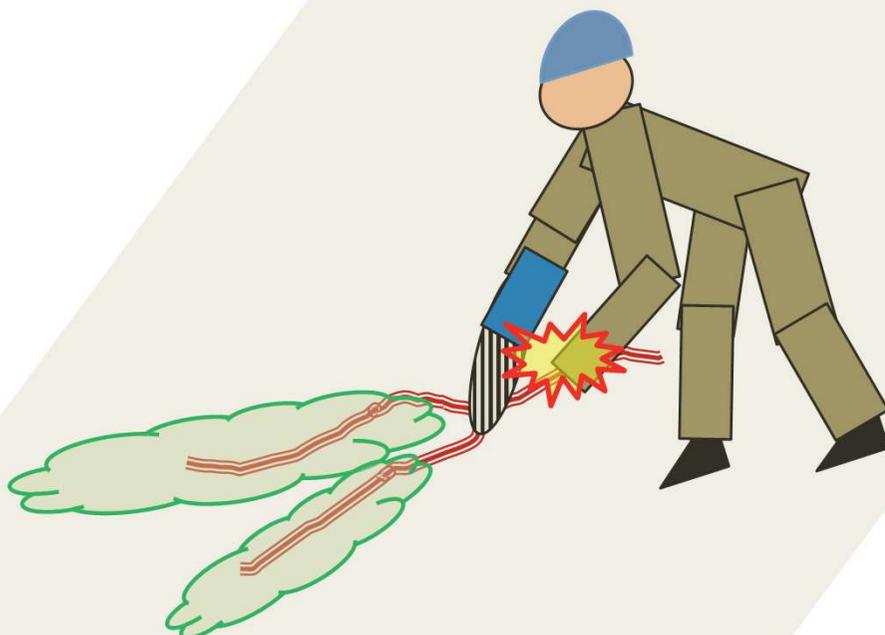
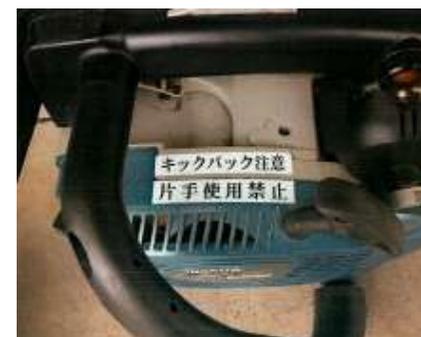
道路路側の支障木伐採で切り落した枝をチェーンソーで小分けにする作業を行っていた。
左手で枝を支えるように持ちながら、右手のチェーンソーで切断しようとした際、枝の節か何かにチェーンソーが接触して突発的な動きが発生し、左手首に接触し負傷した。

- ・防切創手袋等の未着用
- ・片手でのチェーンソー作業
- ・作業手順書を逸脱した作業を行っていたにも関わらず、元請業者の監督者及び他の作業員が特に注意を払わなかった

【被害状況】 左手切創（全治10日間）

- ・作業手順書の周知徹底
- ・注意喚起のため、「片手作業禁止」、「キックバック注意」のシール貼り付け

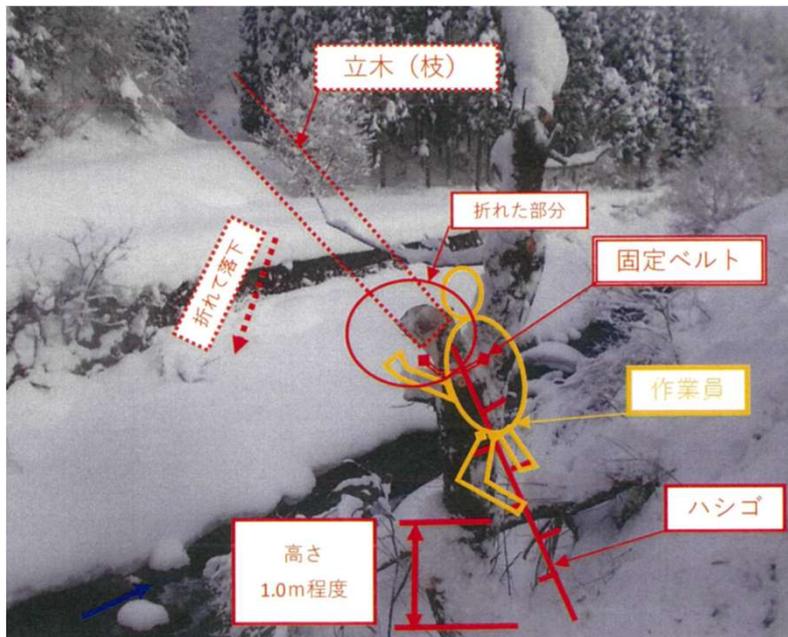
事故現場状況写真

立木伐採作業にて、梯子に1m上りチェーンソーで枝落としをしていたところ、枝が裂けて落下した。その時、枝に梯子を固定していたベルトの金具が飛散し、その金具がフェイスガードを破り左目に当り負傷した。

・梯子は固定バンドで固定し、安全帯やフェイスガード付ヘルメットを装着していたが、固定した箇所が、今回折れた枝であり、枝が裂ける範囲が想定より大きかったため、枝が折れた際、固定バンドに大きな負担がかかり金具が飛散し、フェイスガードを破り左目を負傷。結果的には、梯子を固定した箇所が、適切でなかったことが原因。

【被害状況】業者人身 1名 左眼球破裂（休業 2ヶ月（手術3回））

・梯子の固定は、伐採木落下による影響を受けない枝に行う。
・梯子を設置する場合は作業前に、設置場所、固定バンドの設置場所について、作業員全員で打合せ確認を行う。

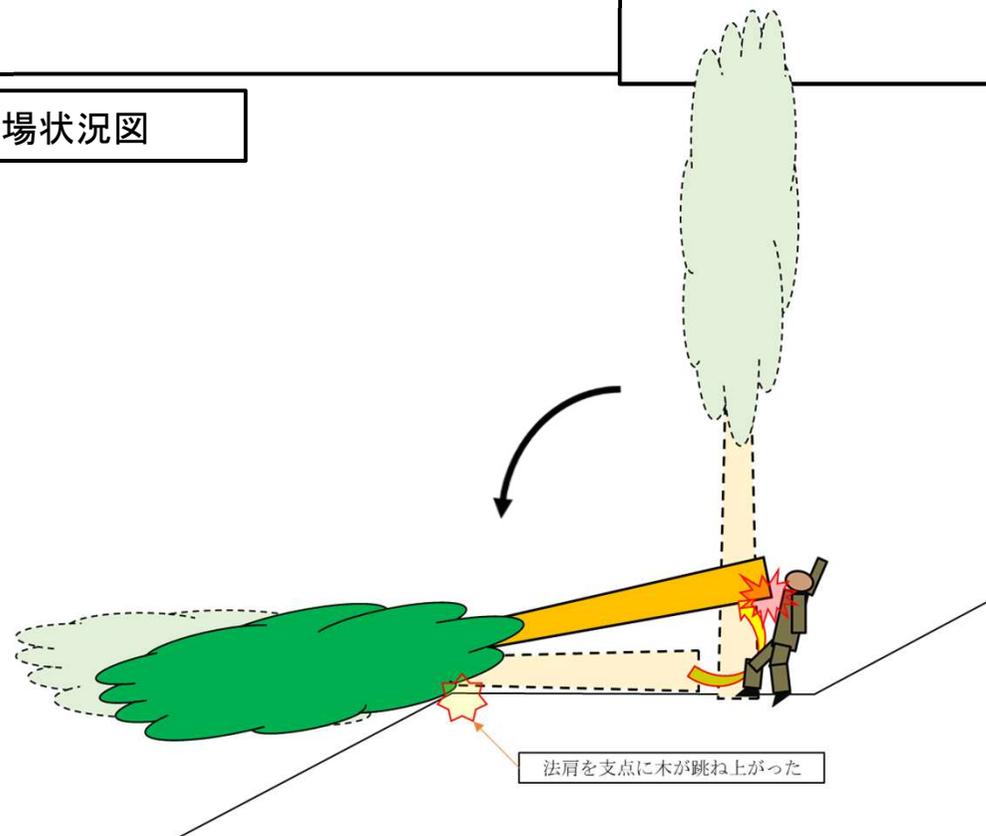
事故現場状況図

支障木処理作業を行っていた作業員に、切り倒した木が跳ね上がり、根元部分が当って負傷した。

・事故当日、KY活動は行われていたが、作業内容が伐倒・枝搬出作業となっていたものの、KY活動での伐倒作業における退避行動の周知はされておらず、退避の作業手順が守られなかった。

【被害状況】 業者人身 男1人 胸骨骨折（1ヶ月の安静加療）

- ・伐倒した木が倒れ始めたら直ぐに退避するという基本の作業手順の周知徹底。
- ・社内安全会議を開催し、全社員で作業手順の確認を行い、周知徹底するとともに作業手順書の拡充を行った。
- ・伐倒作業等、危険が伴うと思われる作業は、複数人で作業を行う。

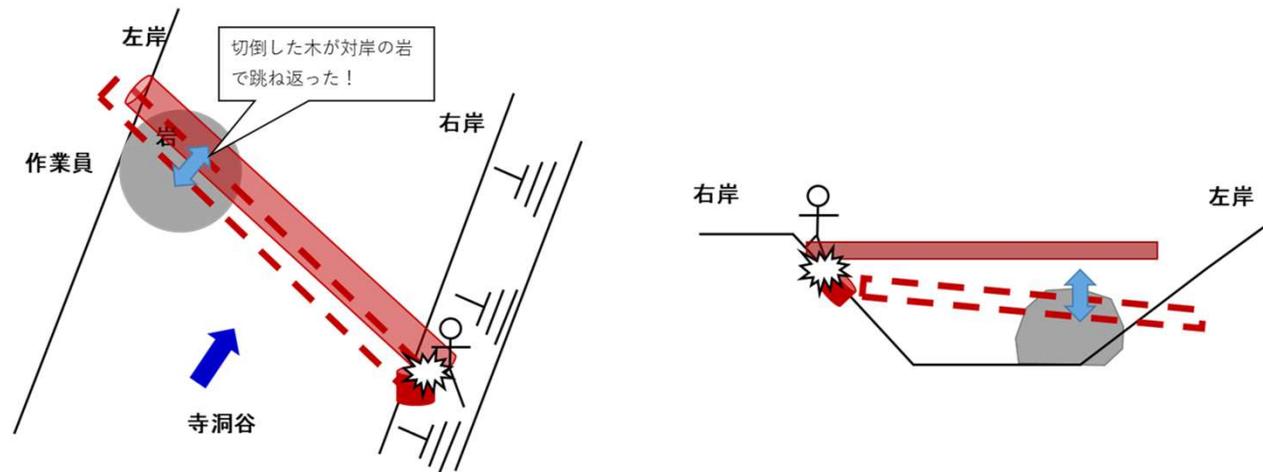
事故現場状況図

砂防堰堤上流の支障木伐採作業中、作業員が溪流右岸の立木(太さ30cm)を伐倒したところ、左岸側の岩に当り跳ね返ってきた倒木に、作業員の脚が挟まれ負傷した。

- ・伐倒の際に退避する場所、退避方法、退避経路の安全性について、元請けの確認が不足していた。
- ・また、伐倒方向によって危険が生じる恐れがないか、その確認も不足していた。

【被害状況】 業者人身 男1名 右脛骨腓骨骨折(全治2か月)

- ・元請けは、関係請負人の作業員に対して、伐倒の際に退避する場所を決定させ、確実に退避可能な場所か確認する。
- ・あらかじめ選定した避難場所へ移動するにあたって、退避に支障が無いよう退避経路の整備を行う。
- ・現場の特徴を十分に把握し、伐倒の際に危険を生ずるおそれがある方向へ伐倒させない。

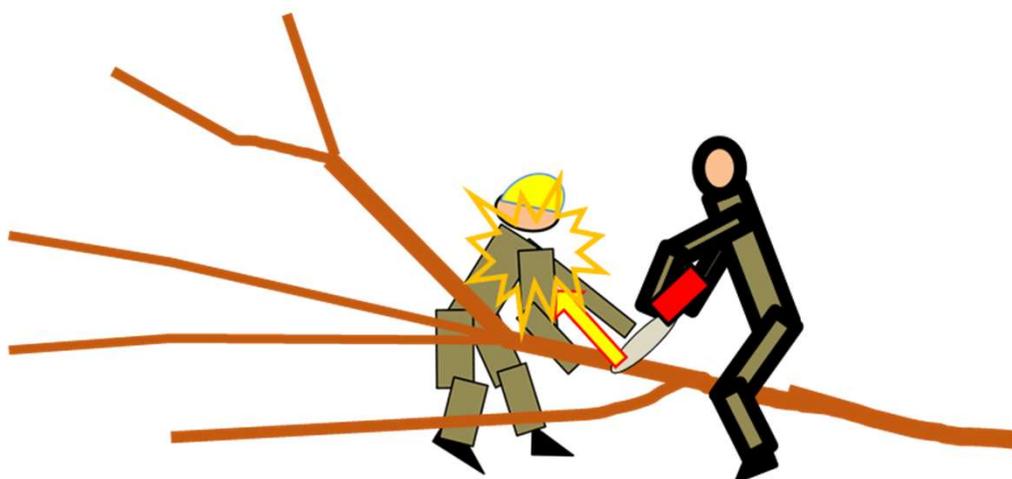
事故現場状況図

伐採した立木の枝払い作業を、チェーンソーを使用する作業員と木を抑える補助作業員の2名で行っていたところ、キックバックによって木を抑えていた作業員の方にチェーンソーが跳ね返り、木を抑えていた作業員にチェーンソーが当たり負傷した。

- ・作業計画において、近接作業を禁止していたが徹底されず、キックバック等で接触する可能性のある範囲に被災者を入れて補助作業をさせた。
- ・伐木にかかるツル類、小枝払いは手鋸、手おの等を用い、チェーンソーの使用を避けるべきであったが、これらの事前の準備がされていなかった。

「チェーンソーによる伐木等作業の安全に関するガイドライン」や「チェーンソー安全マニュアル」等に枝払い作業時に、同時に2人以上で枝払い作業をすることを禁じている。

【被害状況】業者人身 男性 1人 左前腕、左肩、下顎の挫創（2週間の加療）

- ・作業の区域分けを行い機械取扱作業員と補助作業員が接触しないようにする。
- ・伐木にまつわるツル類や、小枝等の除去は玉切り等を行う前に手鋸、手おの等を用い除去する。
- ・作業手順や機械取扱など危険予知活動について安全教育を徹底する。
