平成27年度に建設工事で発生した事故事例（その他の事故）

平成30年度に建設工事で発生した事故事例（工具・資材による事故）

令和3年度に建設工事関連業務で発生した事故事例（草刈り・除草事故）

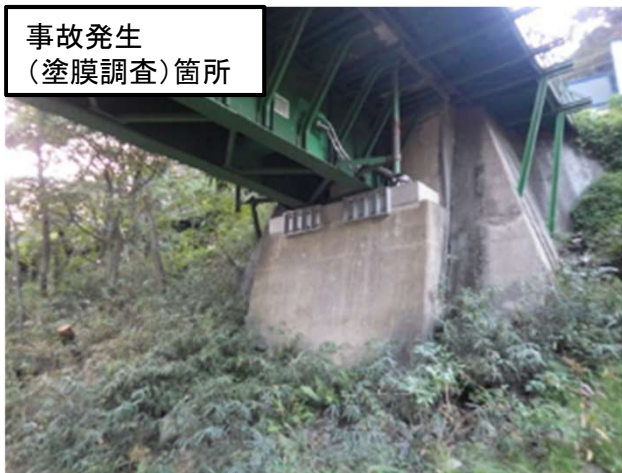
事故発生
(塗膜調査)箇所

橋梁補修設計業務で塗膜調査のため、ディスクサンダーで塗膜採取作業行っていた。
作業体勢を変えた時に、刃の取付上部付近を支えていた左手を軍手ごと刃に巻き込まれて負傷した。

- ・KY活動で作業時の注意事項の周知が不十分であった
- ・筒部を持つべきところ、上部を支えていた
- ・巻き込まれやすい軍手を着用していた
- ・安全な作業足場が確保されていなかった

回転工具（ディスクサンダーやカットソー等）を使用する際に、軍手のような表面が繊維状の手袋を着用していると繊維を巻き込んで大怪我につながる可能性がある。本来は手袋を使用すべきではないが、作業条件に応じて、革製、樹脂製など適切な手袋を選択し着用する。

- ・各作業における個別の危険性を確認し、注意事項の洗い出しを徹底する
- ・支えハンドルを装着して危険性を減らす
- ・薄手のすべり止め加工ビニール手袋を着用する
- ・足場板等を準備し、安全に作業できる環境を確保する

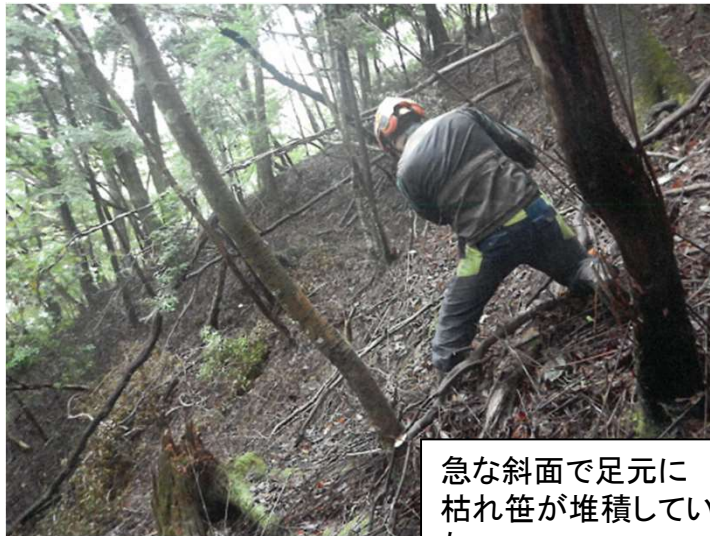
事故現場状況写真

測量設計業務において、測量作業に支障となる灌木の伐採作業を、山腹斜面で行っていた被災者が、枯れて折り重なった笹に足を滑らせ、左足首を捻挫した。

・被災者は、KY活動で足元が滑りやすくなっているため、足場を確保して作業を行うことを確認していたが、繰り返し作業のため足元への注意が疎かになっていた。

急な斜面で足元に枯れ笹が堆積していた。

・滑りやすい斜面作業では、足場の確保を徹底する。
・刈払い機による作業の基本動作を再確認のうえ、これを徹底する。
・作業員に対して、作業前のKYミーティングで、上記事項を確認させる。

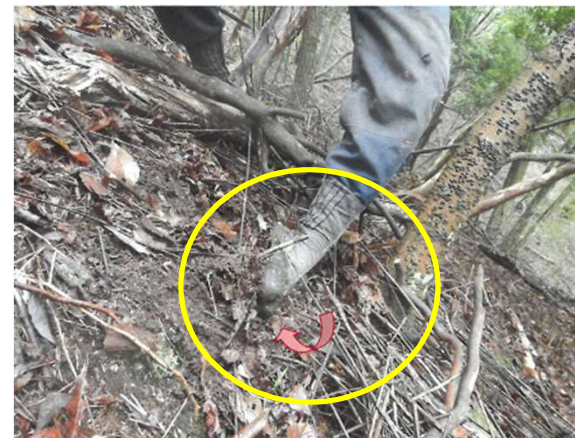
被災者は足元の枯れ笹で足を滑らせた
