令和4年12月22日

## 「除雪機の死亡事故」7割が誤使用・不注意 ～ “安全機能ONとエンジンOFF” が生死の分かれ目～

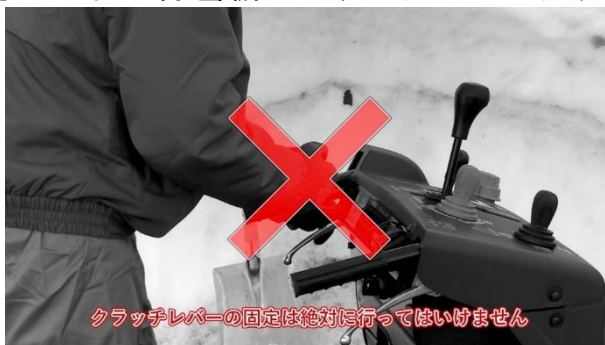
安全機能を無効化することで、使用者が転倒などした際に除雪機が停止せず、除雪機にひかれたり、巻き込まれたりするおそれがあります。デッドマンクラッチ機構のクラッチレバーを固定するなどして無効化したり、緊急停止クリップを装着しない状態で使用したりすることは非常に危険なため、絶対にしないでください。

また、2004年4月以前に発売された古い除雪機には、デッドマンクラッチ機構などの安全機能が装備されていない機種があります。これらの機種についてはよりいっそうの注意をはらって使用する必要があります。緊急停止バー、緊急停止ボタンなどの安全機能がついているものを使用するとより安全です。

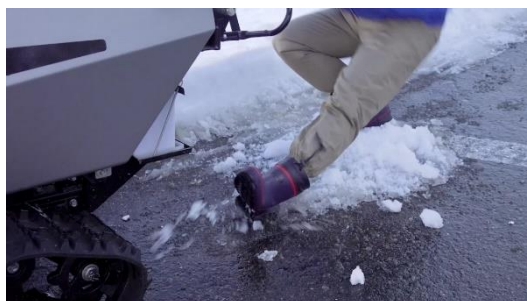
雪上での作業のため、足元が非常に滑りやすいです。転倒しないように十分に注意してください。特に、後方へ移動する際は障害物がないかどうか確認してください。障害物があると、転倒して除雪機にひかれたり、巻き込まれたりするおそれがあります。

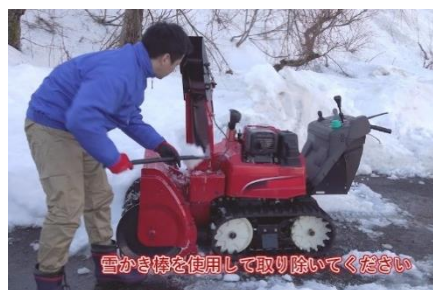
エンジンを掛けたまま、シュータ部やオーガに手を近づけないようにしましょう。エンジンを掛けたまま雪を取り除く作業を行うと、手を負傷するおそれがあります。雪が詰まった場合は、直接手で行わず、必ず備え付けの雪かき棒を使用して取り除いてください。
