平成25年度に建設工事で発生した事故事例（墜落・転落事故）

令和4年度に建設工事で発生した事故事例（墜落・転落事故）

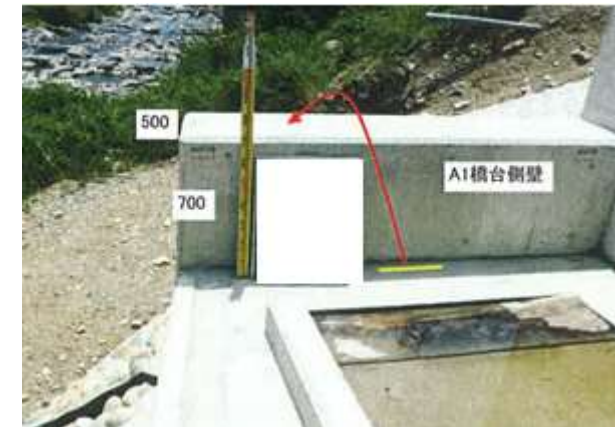
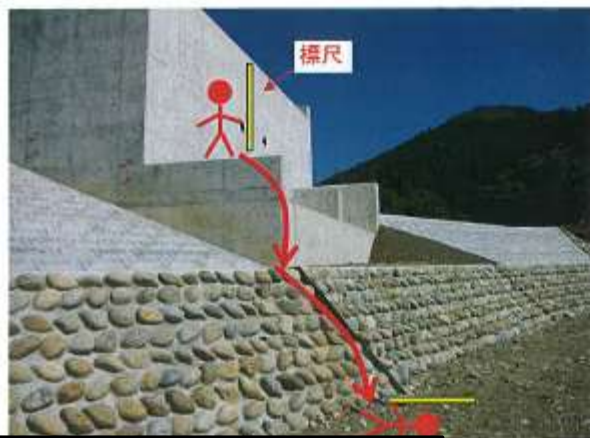
橋梁橋台沓座の測量のため、橋台側壁に登る測量しようとしたところ、バランスを崩したため、護岸の天端に着地しようと飛び降りたが着地に失敗し、その後護岸を落下した。

側壁天端に登らなくても測量は可能であったが、測量精度を上げようと不用意に登ってしまった。

被害状況：約2か月の加療（右足関節開放性脱臼骨折）

- ・転落の恐れのある箇所への手すり等の設置
- ・安全標識による表示の設置
- ・安全教育の徹底

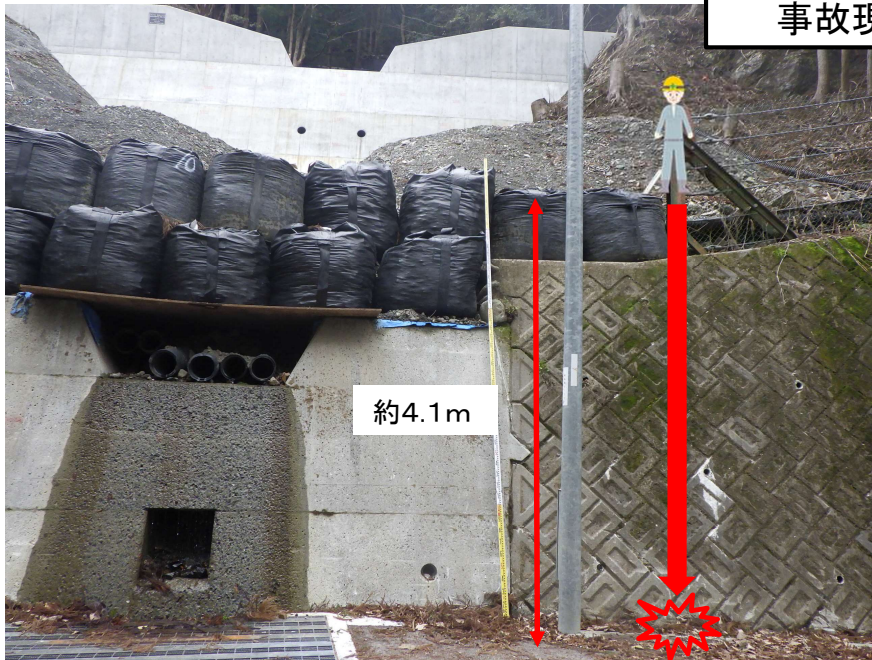
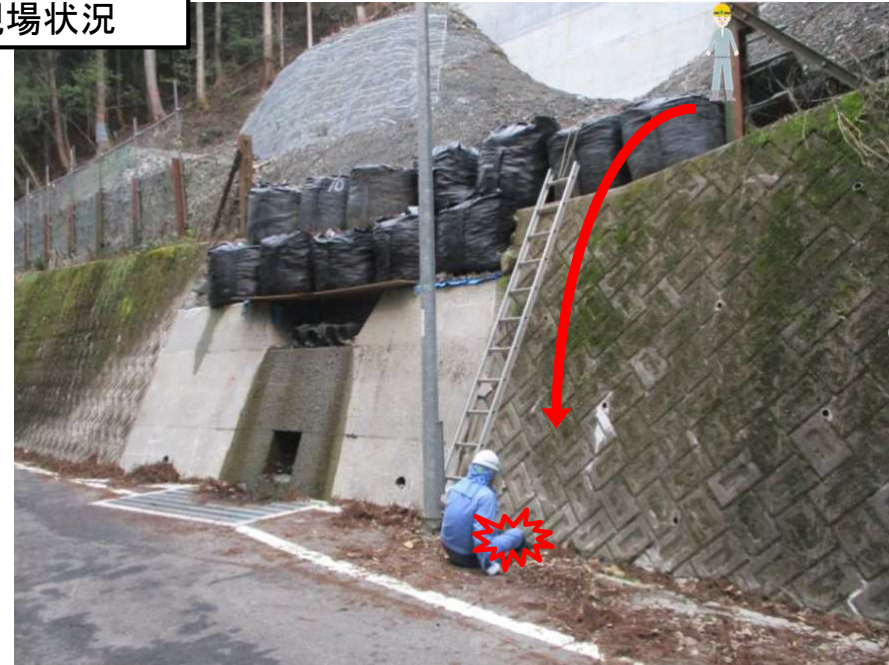
事故現場状況

起工測量のため測量機器（トータルステーション約9.5kg）を背負い、県道山側の間知ブロック（高さ3.4m）まで梯子で登った後、その上の仮設大型土のう（高さ0.7m）に登ろうと落石防護柵のワイヤーに足を掛け移動したところ、バランスを崩し約4.1m下の県道に墜落した。

- ・間知ブロックまでは、梯子を設置し登ったが、その先にある大型土のうを超えるまでの間に、危険防止措置を実施していなかったこと。
- ・高さ2.0m以上の移動があることを知っていたが、測量等の準備段階であり、墜落に関する安全意識が薄れていたこと。

【被害状況】 業者人身 61歳 左脛骨腓骨骨折 腰椎骨折

- ・手摺付きの昇降階段を大型土のう上部まで設置し、墜落防止対策を行う。
- ・転落が想定される場所にはロープ柵を設置する。
- ・測量等の準備段階における安全意識を向上させるため、「安全衛生パトロール（着工前）チェックリスト」を作成し、工事標識、現場事務所、墜落防止施設の設置状況を毎日点検する。
- ・新規入場者教育の内容に、「ヒューマンエラーによる事故・災害の防止」を追加することで、作業員に対する安全教育を徹底する。
