シーズン初めの石油ストーブ安全大作戦 ～5つのポイントで火災事故を防ごう！～

部屋を暖かく快適にしてくれる石油ストーブ及び石油ファンヒーター（以下、「石油ストーブ等」という。）ですが、事故がシーズン初めの毎年11月頃から多く発生しています。使い始めのこの季節こそ、使用前の5つのチェックポイントを確認し、正しい使い方を身に付けて事故を防ぎましょう。

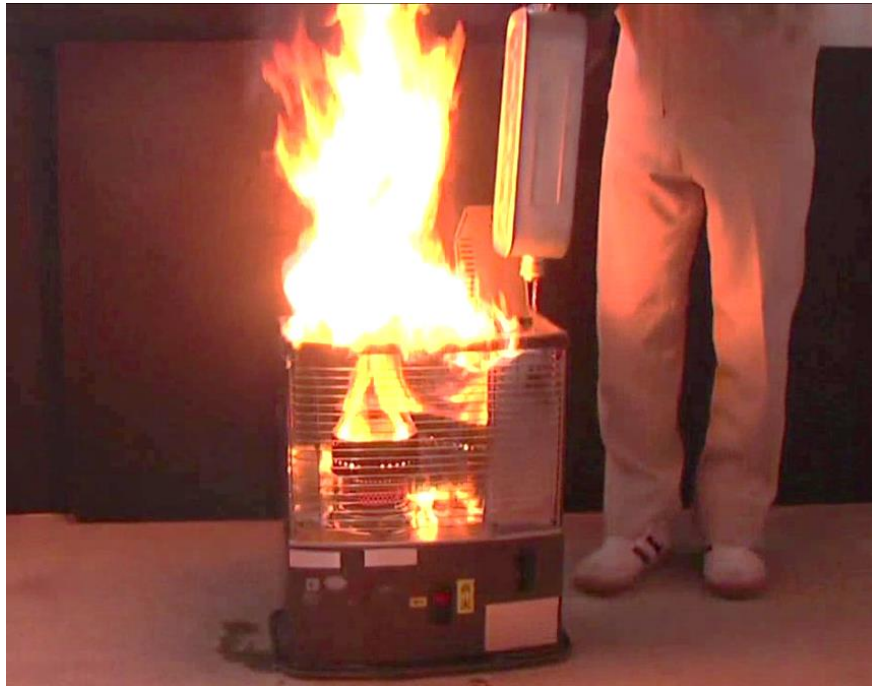
タンクから漏れた灯油に引火（再現実験）

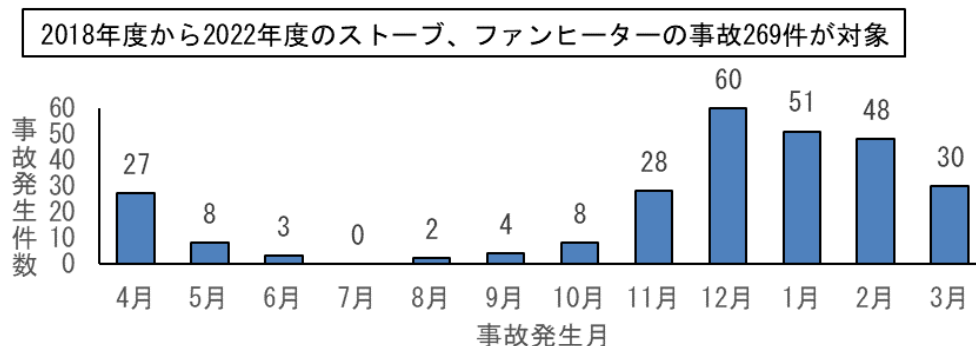
図 2：月別の事故発生件数

図 2 に NITE に通知のあった 2018 年度から 2022 年度に発生した石油ストーブ等の事故 269 件の「月別の事故発生件数」を示します。11 月頃から事故が多く発生しており、利用機会の増加に伴って事故も多く発生しています。

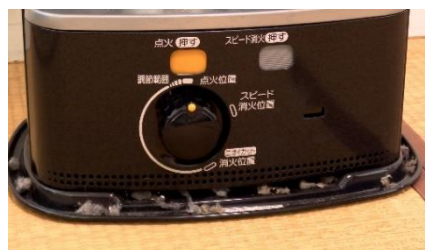
石油ストーブにほこりなどが堆積すると、燃焼状態が悪くなったり、炎が逆流して石油ストーブの下からあふれる吹き返し現象が生じてほこりに引火したりするおそれがあります。

(掃除不足の例)
置台にたまったほこり

使用を始める前に掃除を行い、シーズン中も定期的に掃除をしてください。特に石油ストーブの置台や、燃焼部位の近くなどにほこりがたまらないようにしてください。

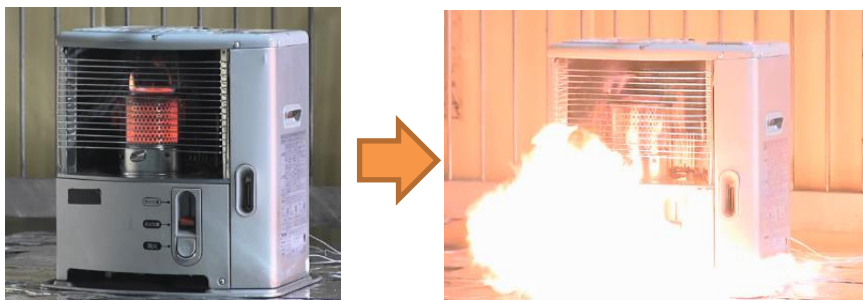
また、誤って**ガソリンや混合燃料を給油すると、たとえ少量の混入であっても火災に至るおそれがあり、大変危険です**。灯油とガソリンを類似した容器で保管していたために誤ってガソリンが混入していた灯油の給油や、同じ場所で保管していたガソリンを取り違えて給油したこと等による事故が発生しています。灯油は灯油用ポリタンクなどの専用容器⁷に、ガソリンは消防法に適合した金属製のガソリン携行缶に入れて保管し、別の場所で保管する、ラベル表示で区別するなど、誤給油を防ぐための対策を徹底してください。

(写真) ガソリンの誤給油により爆発的に燃え上がる様子 (イメージ)

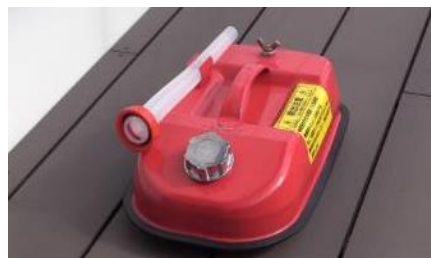
ガソリン用携行缶

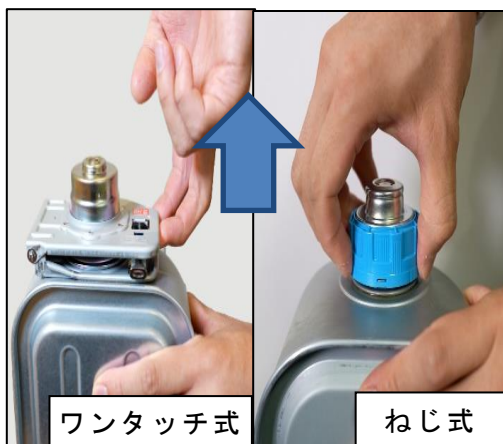
蓋を引っ張り、閉まっていることを確認

カートリッジタンクの給油口蓋の閉め方が不十分だったなどで、灯油がこぼれて引火した事例があります。給油後は、給油口蓋がしっかり閉まっていることを必ず確認してから本体にセットしてください。また、給油する際は、必ず先に消火してください。

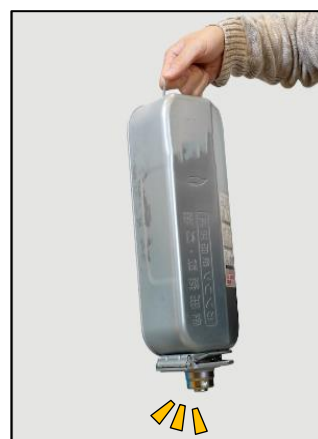
火気の無い場所で給油口蓋を下にし、灯油の漏れがないことを確認

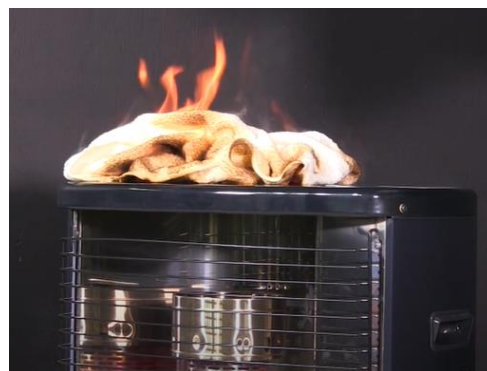
石油ストーブ等を使用するときは、壁や周囲の家具、衣類などから指定された距離をとりましょう。カーテンや布団など燃えやすく動くものにも注意が必要です。石油ストーブ等に可燃物が近接していたり接触していると、放射熱⁸による過熱や高温部への接触によって、火災になるおそれがあります。

可燃物との接触で発火

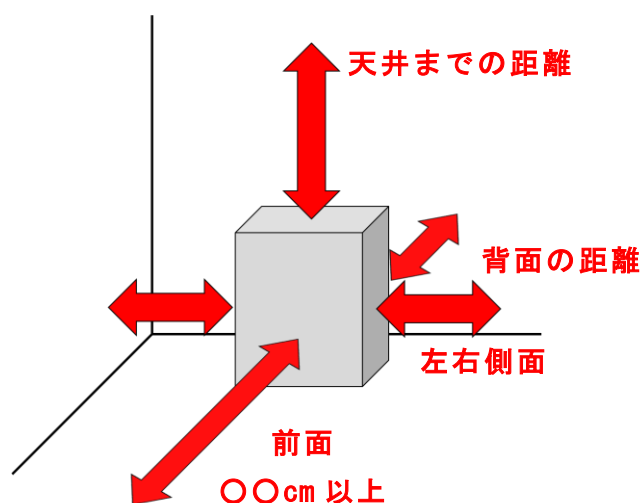
(距離表示の記載例)

取扱説明書に周囲の物や天井、壁などとの距離について記載があります。

※距離は製品によって異なります。
