## 日吉トンネル(南垣外工区)の概要

## 1. 本事象の概要、これまでの経緯、原因、現在行っている対応

### (1) 事象の概要

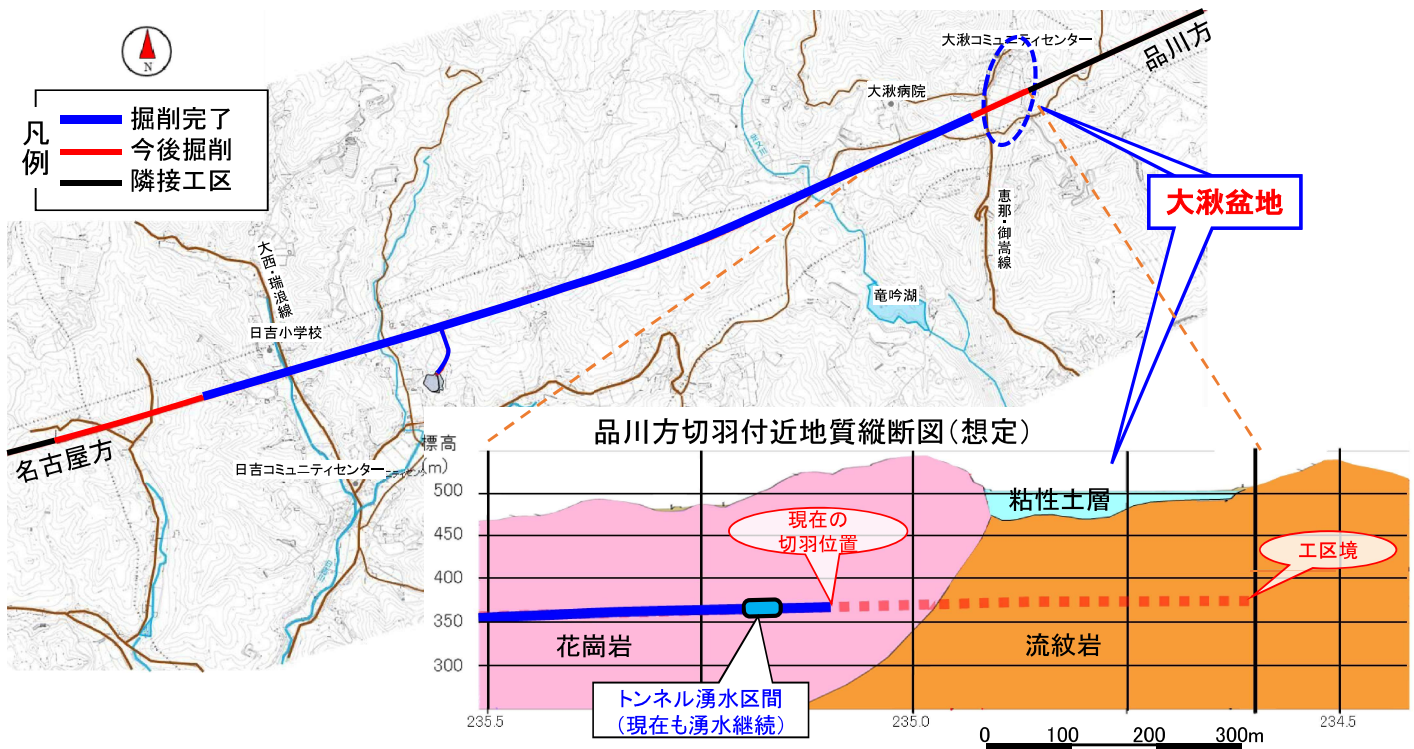
- ・ 岐阜県瑞浪市日吉町及び大湫町にまたがる本線延長約7.4kmの工区
- ・ 東側(品川方)切羽の前方に位置する大湫盆地周辺で地下水位の低下が発生

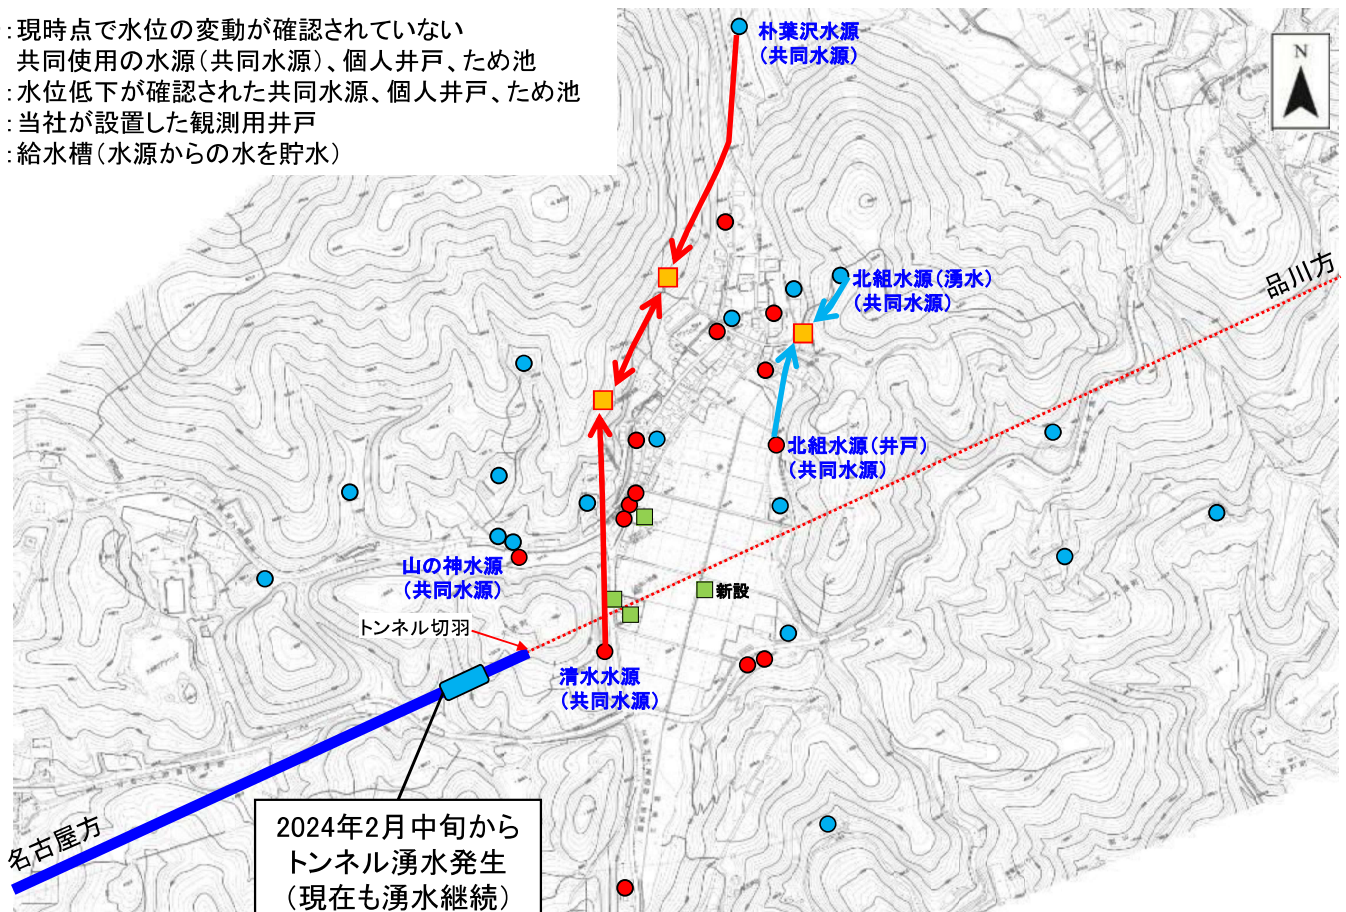
## 井戸等の地下水位低下の状況

- : 現時点で水位の変動が確認されていない  
共同使用の水源(共同水源)、個人井戸、ため池
- : 水位低下が確認された共同水源、個人井戸、ため池
- : 当社が設置した観測用井戸
- : 給水槽(水源からの水を貯水)

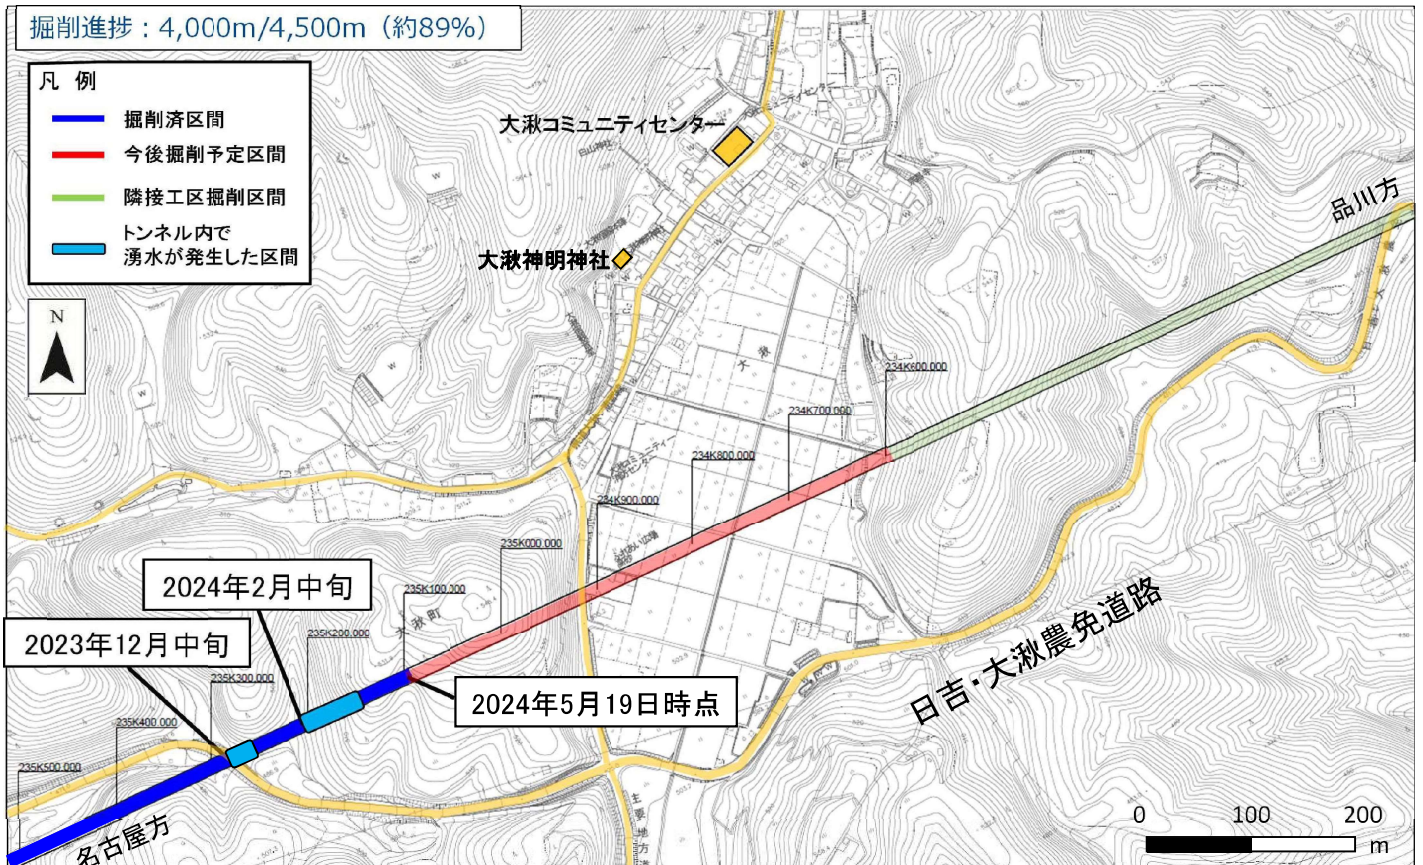
## 大湫町内の掘削状況

掘削進捗: 4,000m/4,500m (約89%)

- 掘削済区間
- 今後掘削予定区間
- 隣接工区掘削区間
- トンネル内で湧水が発生した区間

トンネル工事の状況については、西から東へ掘削工事を進めているところであり、現在、トンネルの掘削の先端となる切羽は、大湫町の中心部の平地である大湫盆地の西の端まで残り約 200m の位置まで来ている。この切羽から約 50～100m 手前の区間では現在も湧水が続いているが、湧水を減少させるため薬液注入等の対策を、準備ができ次第、実施する予定である。

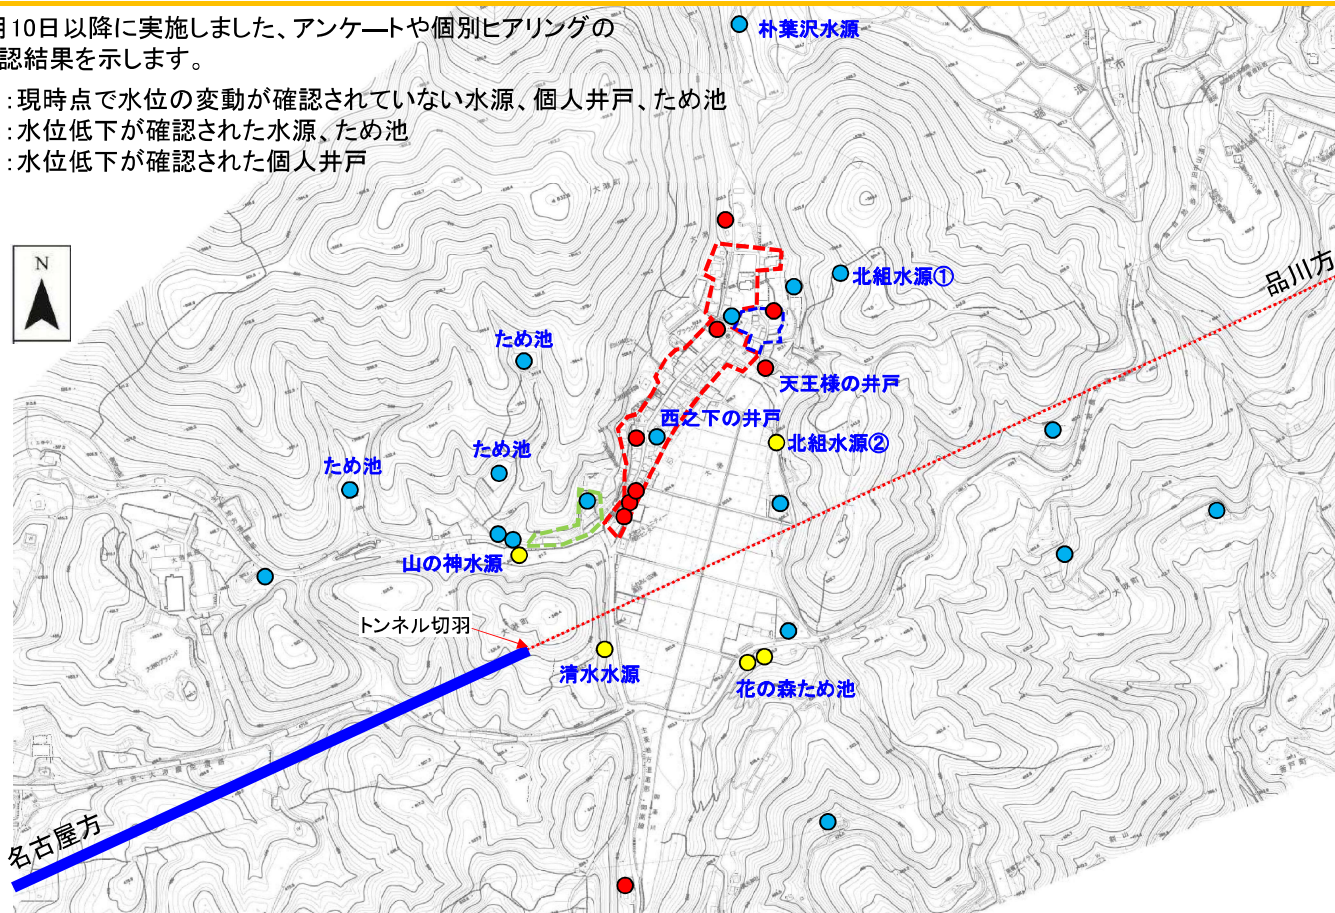
### 4.これまでに把握している共同水源や個人井戸の状況

3月10日以降に実施しました、アンケートや個別ヒアリングの  
確認結果を示します。

- : 現時点で水位の変動が確認されていない水源、個人井戸、ため池
- : 水位低下が確認された水源、ため池
- : 水位低下が確認された個人井戸

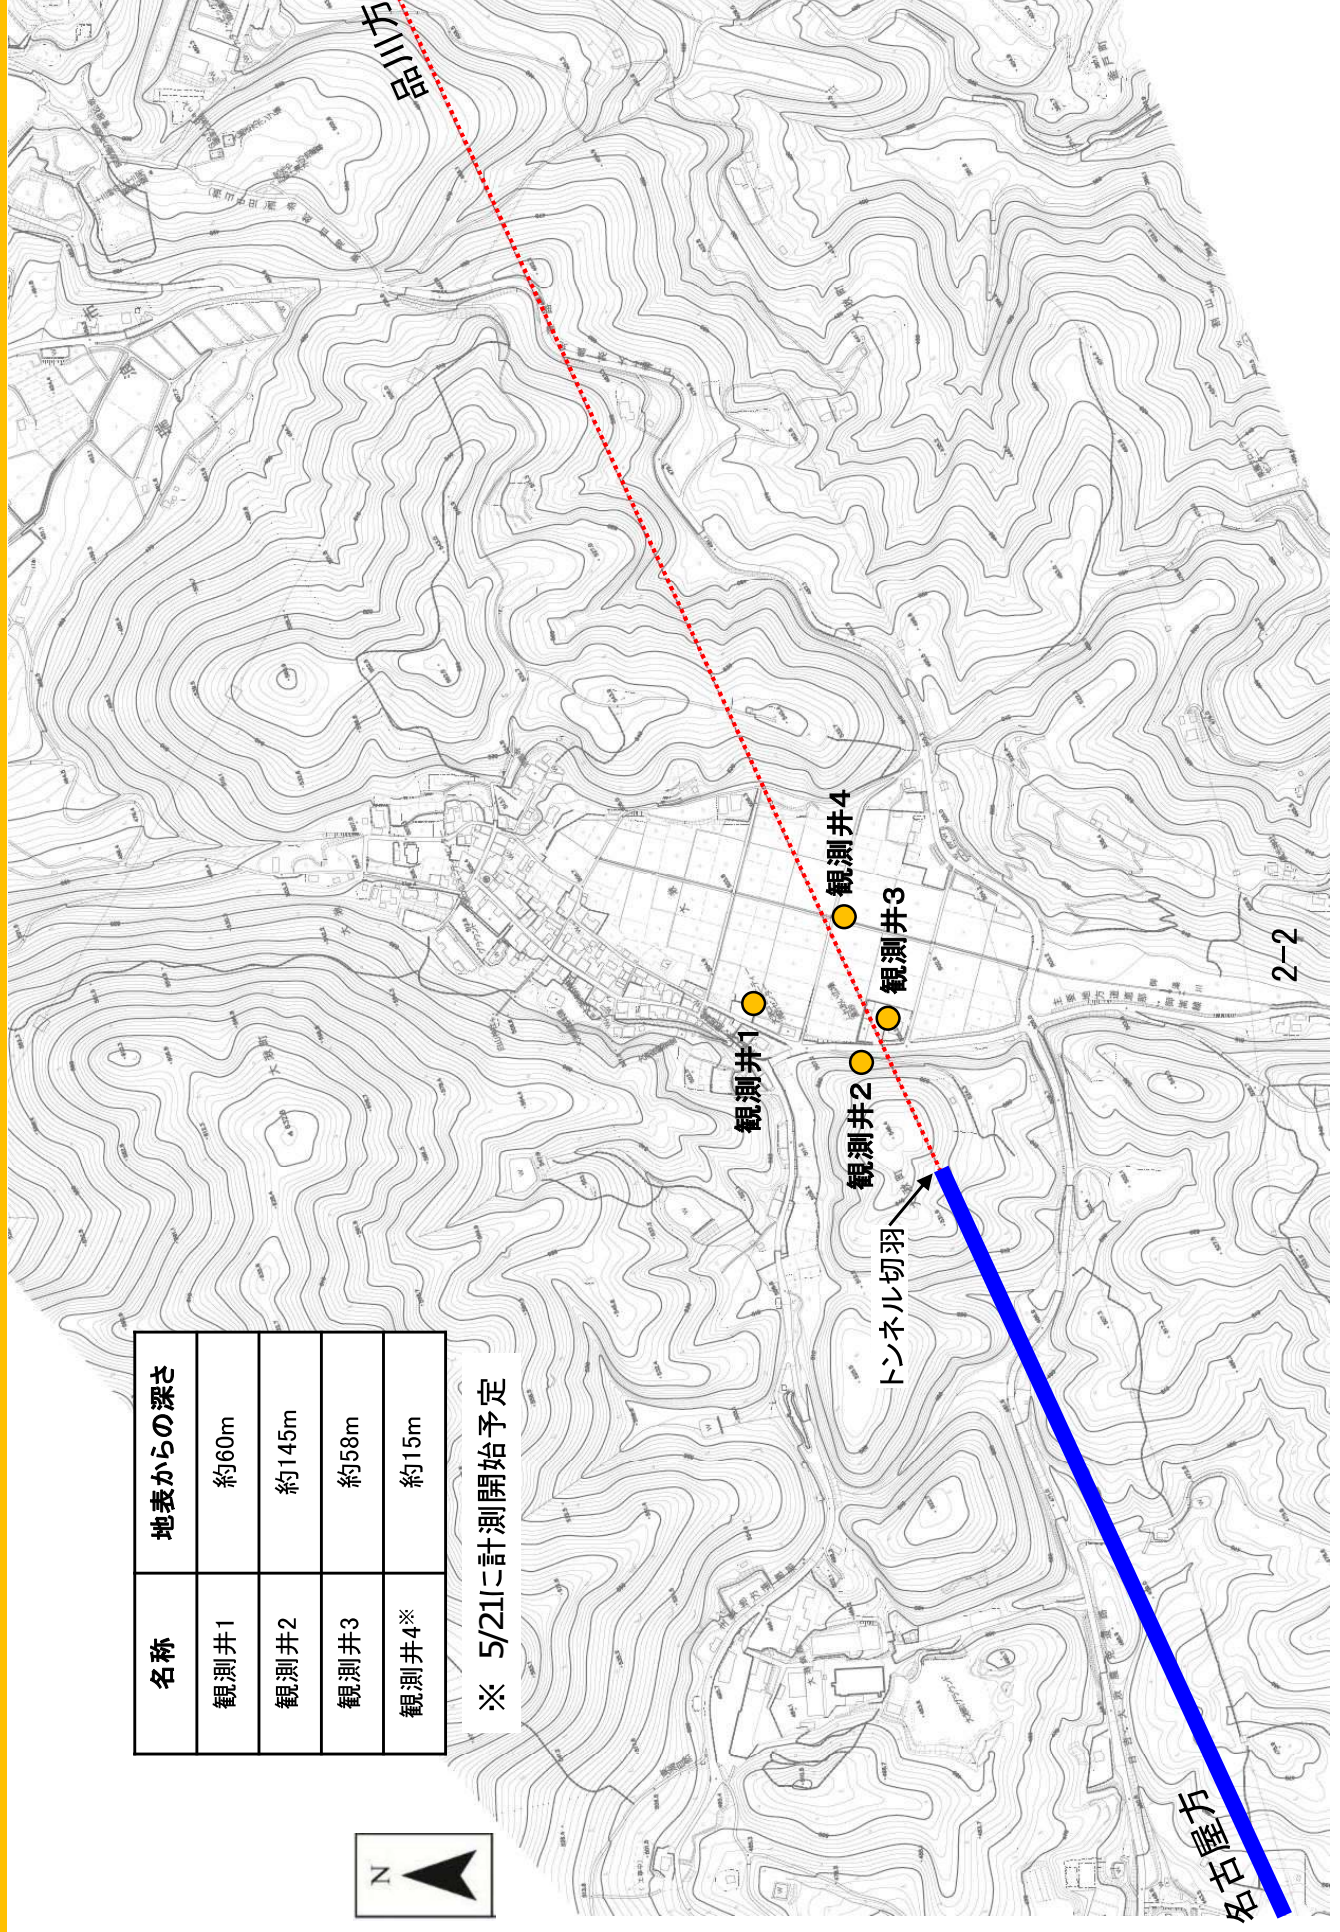
別紙2-1

# 観測井の位置図

観測井の設置位置及び設置状況を別紙 2-1 に示す。観測井 1～3 について、2/1 以降の地下水位の計測結果を別紙 2-2 に示す。

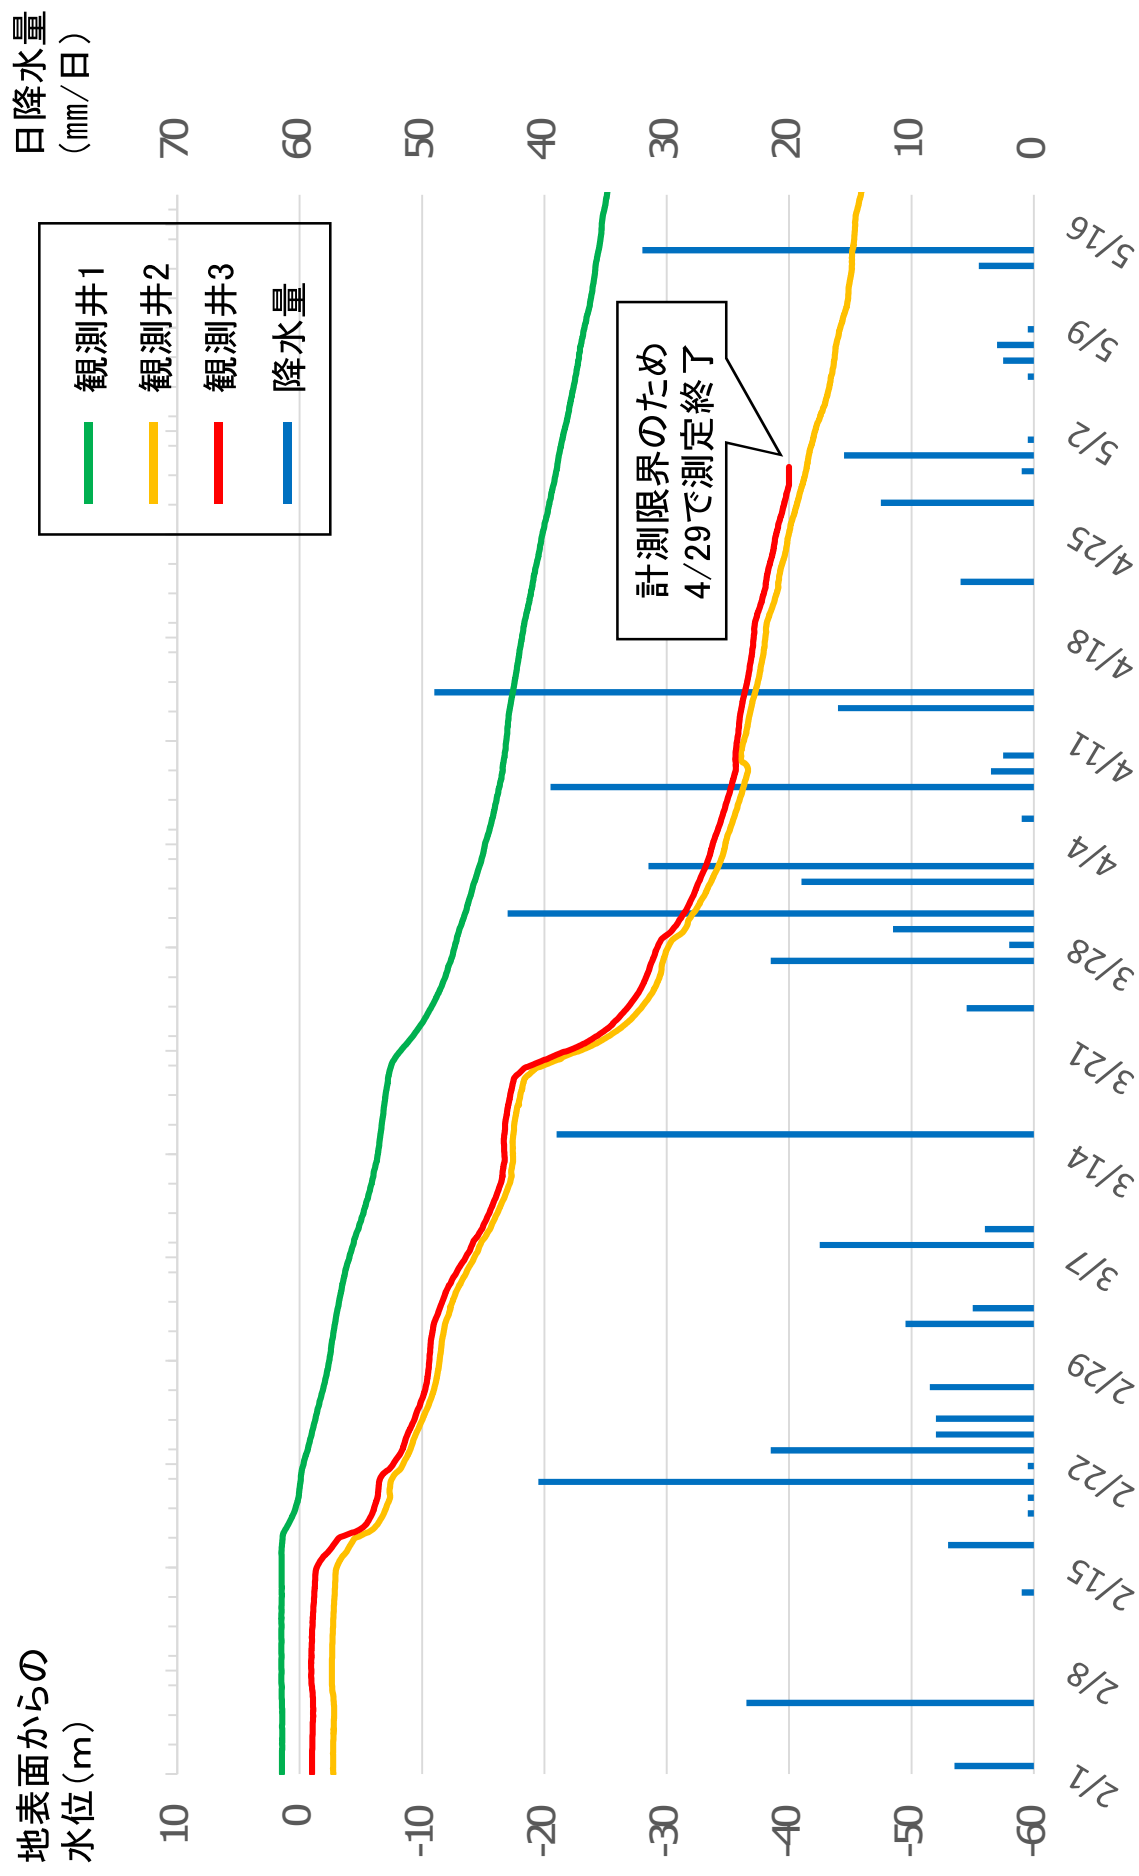
別紙2-2

# 観測井の地下水位の計測結果

当社が設置した観測井(水位観測孔)において、2月16日ごろから地下水位が低下し、3月8日時点でB-2は5m、B-3は11m、B-4は13mの水位低下が確認されました。

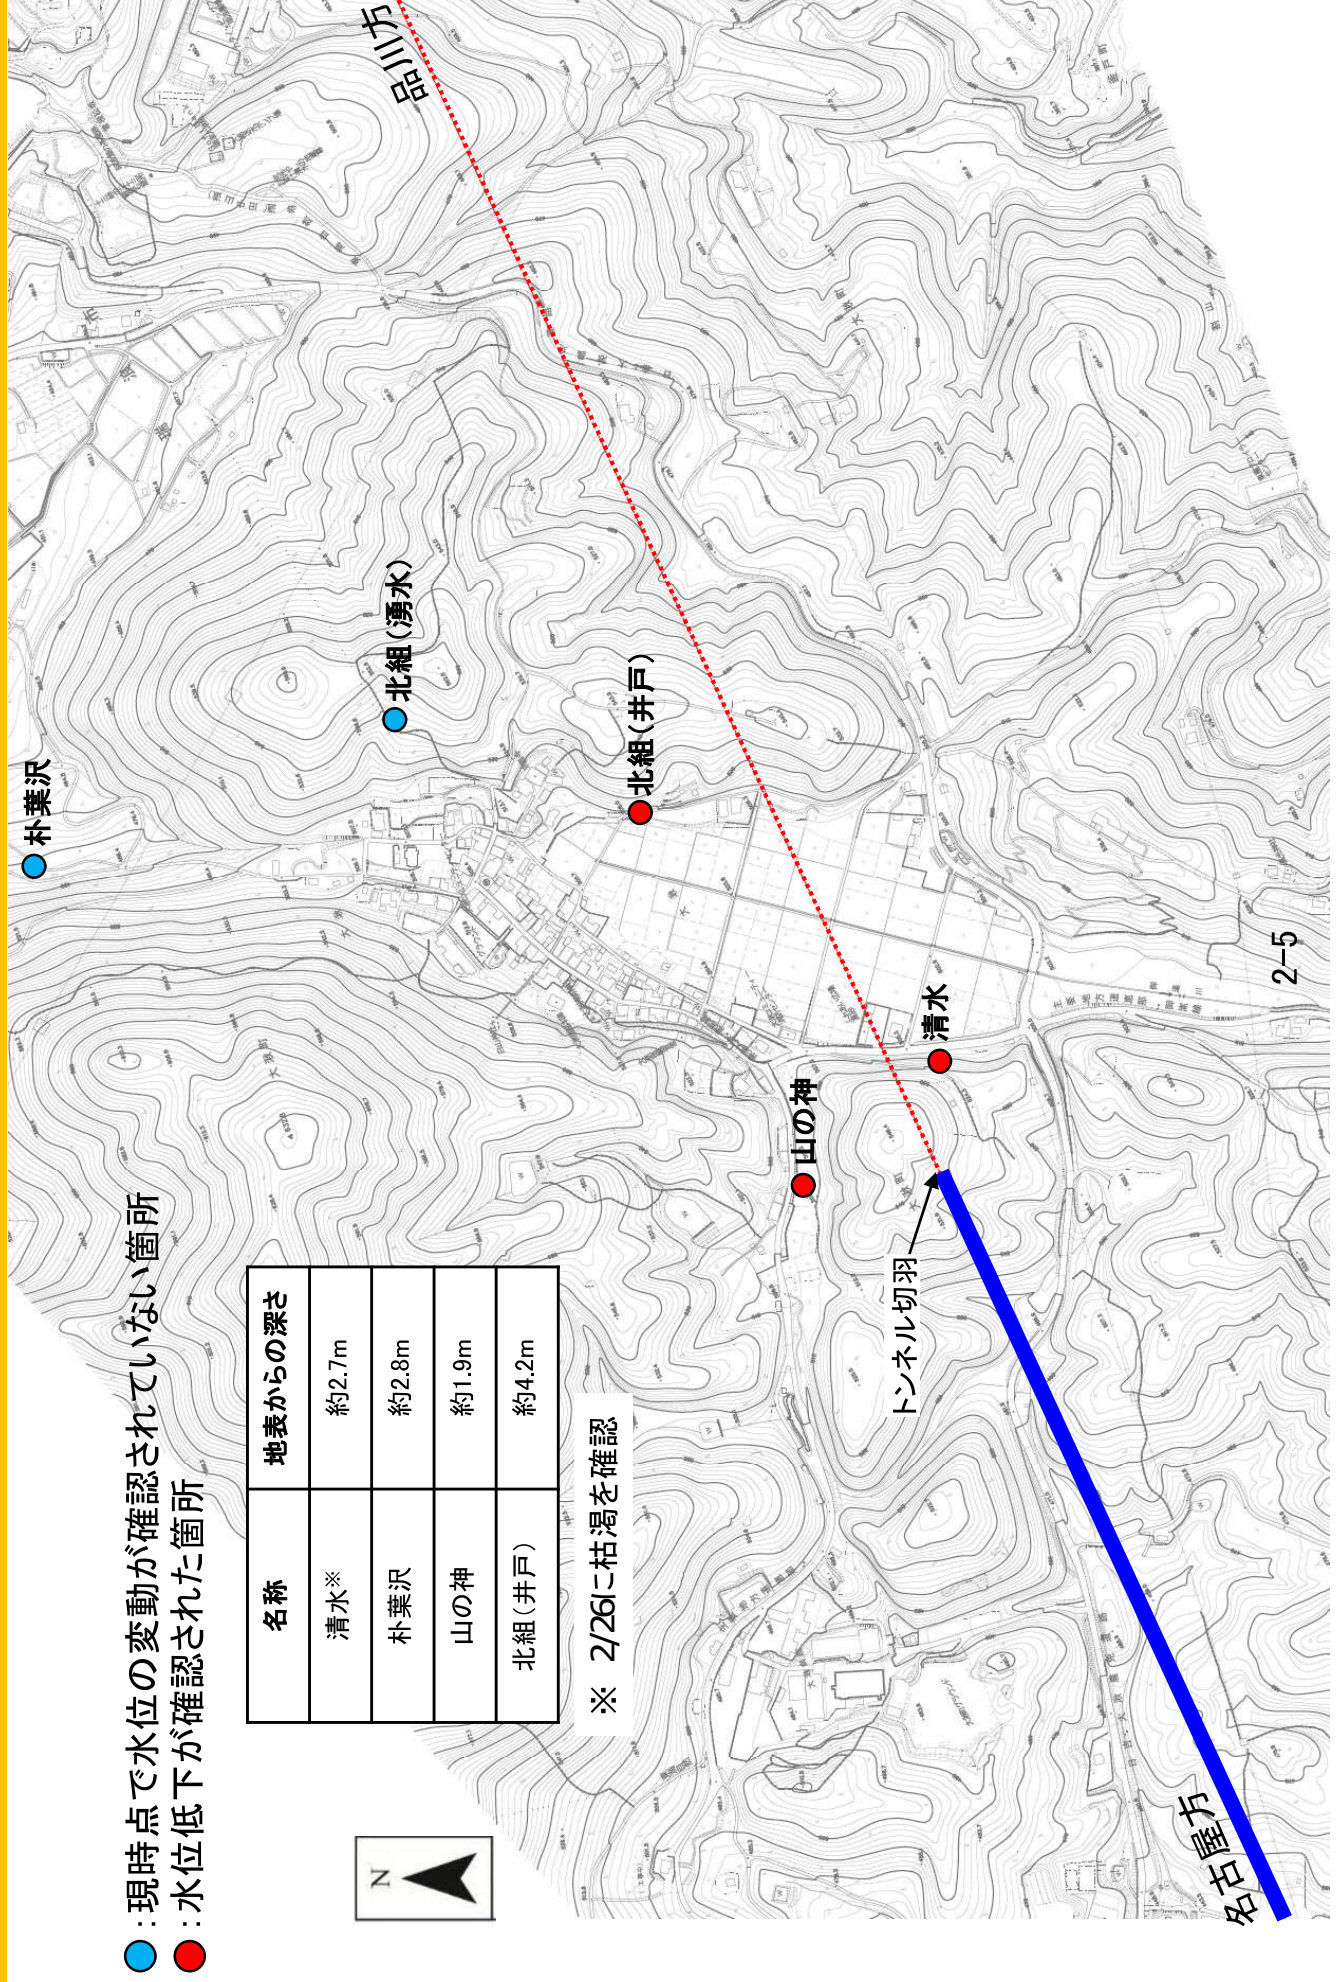
別紙2-3

# 共同水源の位置図

共同水源の位置図を別紙 2-3 に示す。3/25 以降の地下水位の計測結果を別紙 2-4 に示す。

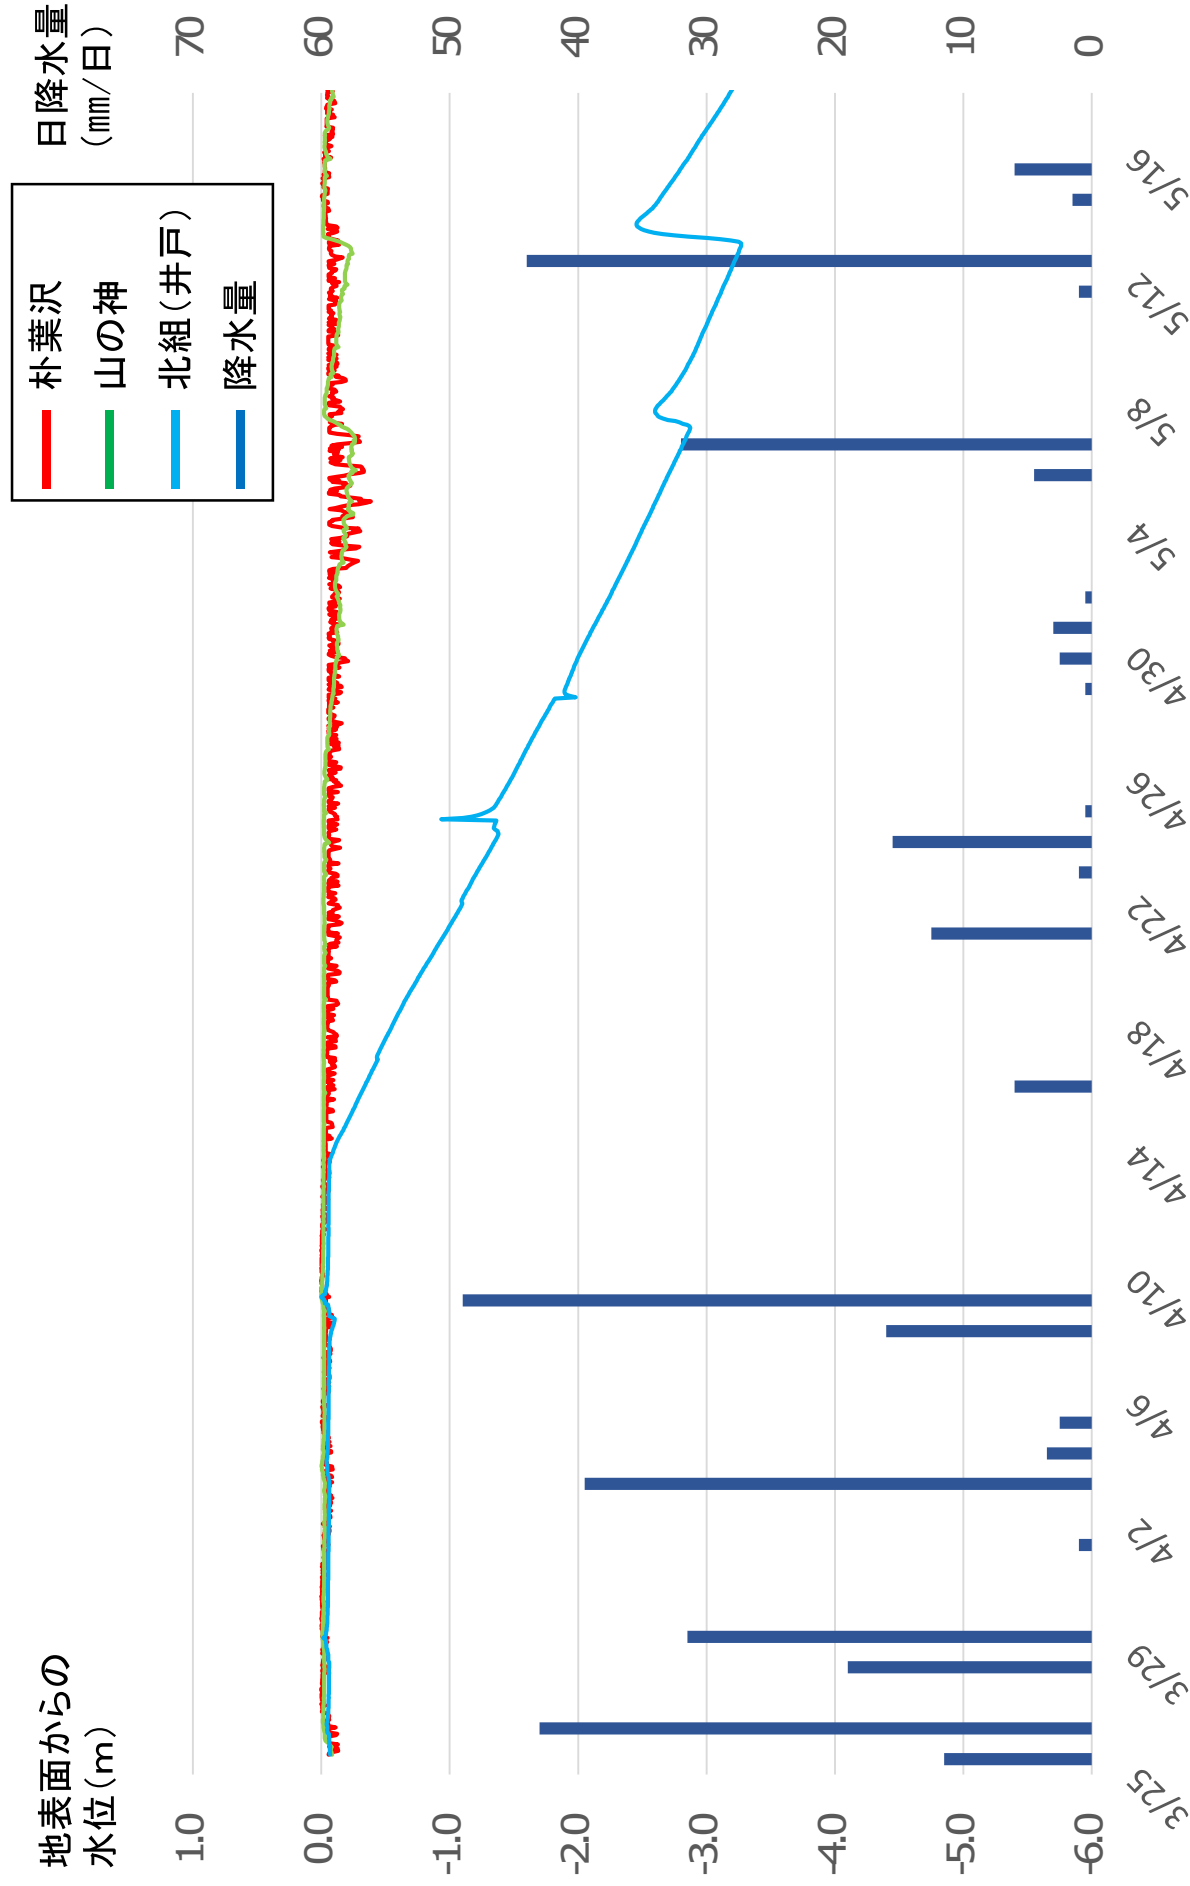
別紙2-4

# 共同水源の地下水位の計測結果

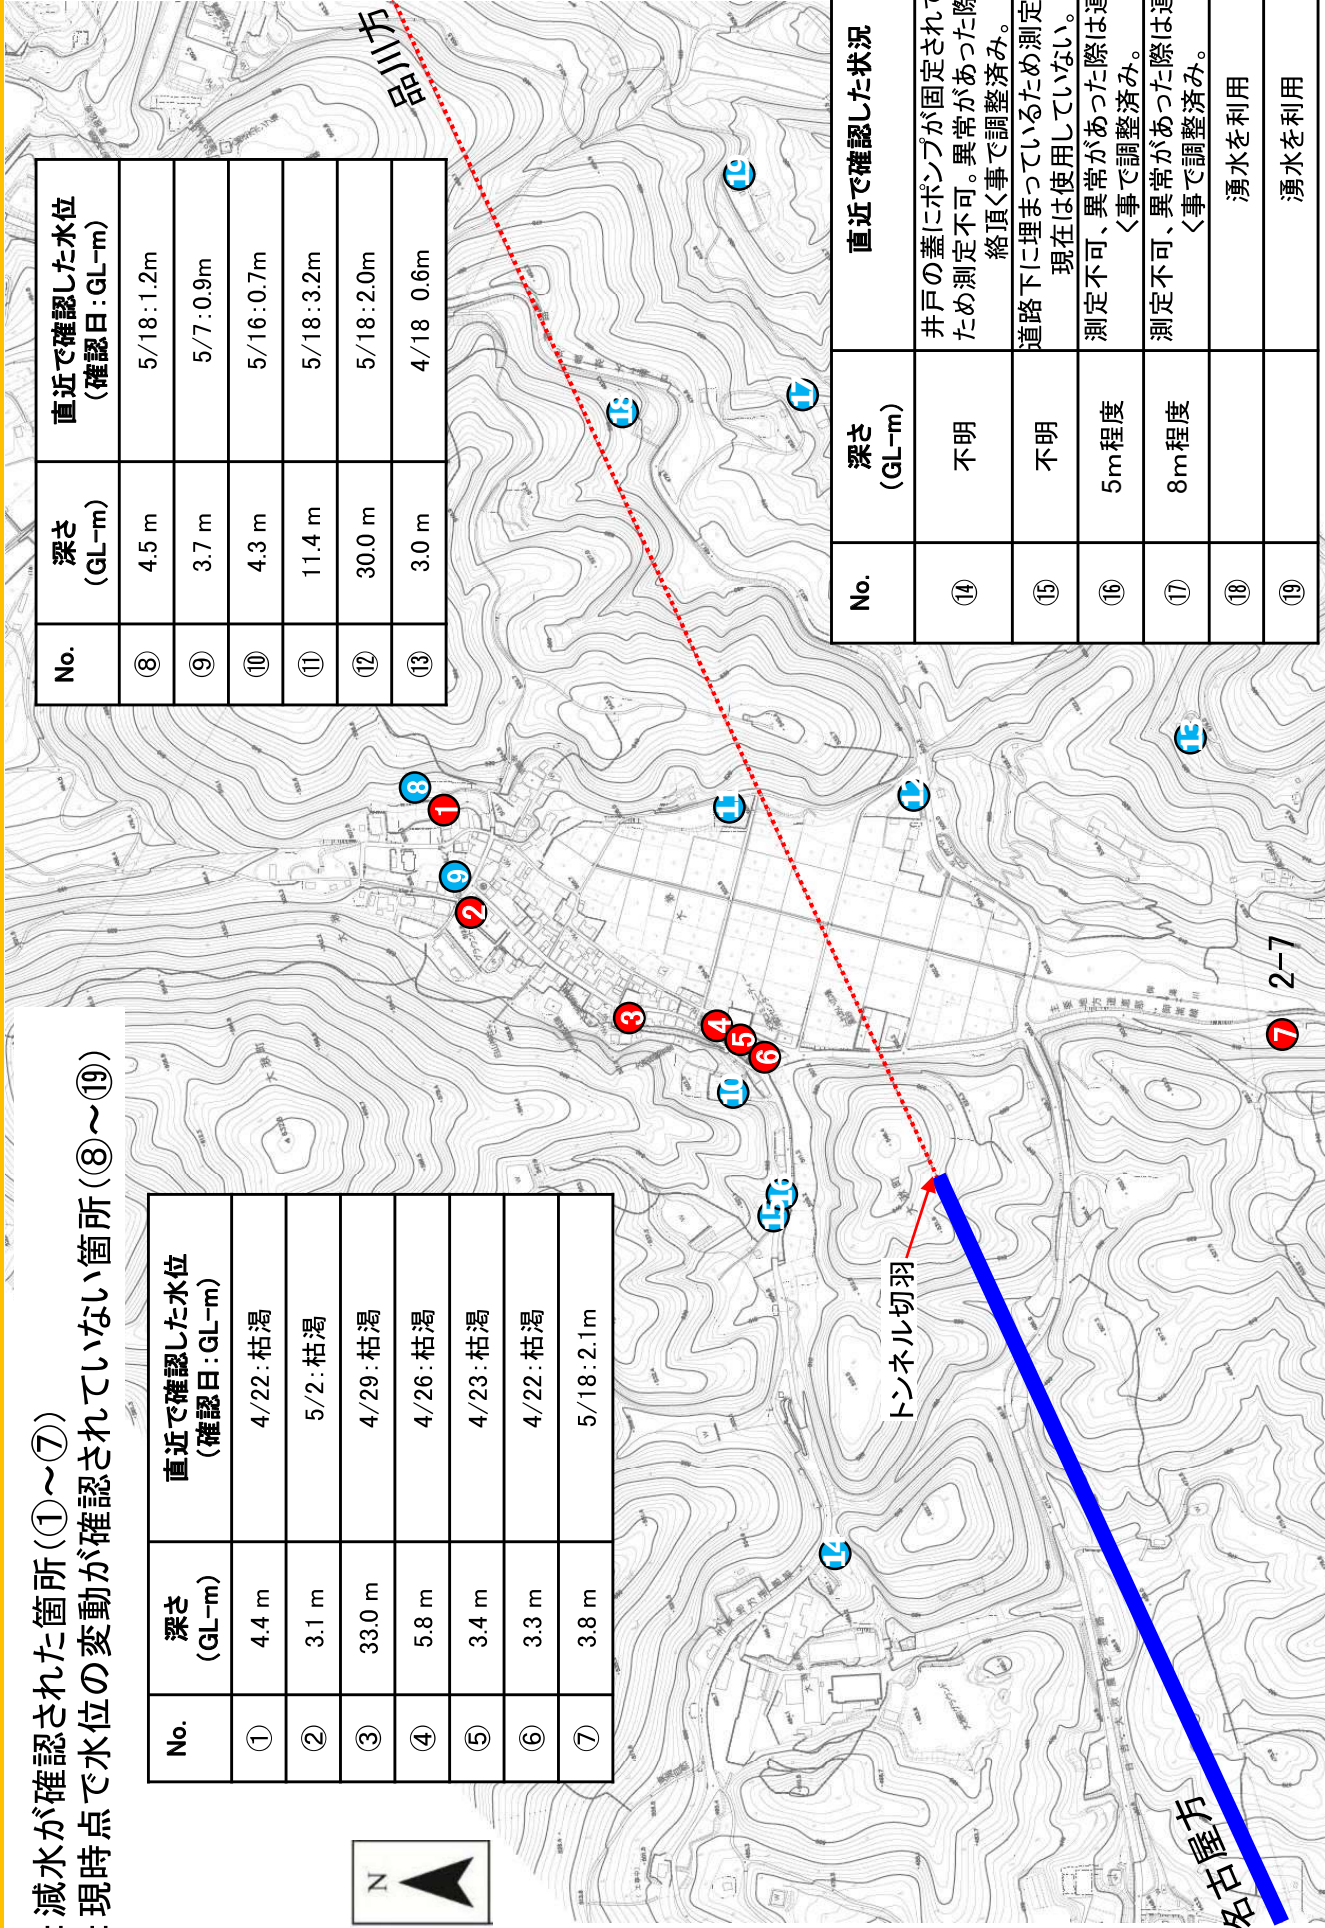
個人井戸等の位置図と現況

●:減水が確認された箇所(①～⑦)

●:現時点で水位の変動が確認されていない箇所(⑧～⑱)

大湫北区と大湫西区にお住まいの方々に対し、井戸や上水道の利用状況を把握するため、アンケートを実施した。調査票を回覧（59 軒）し、49 軒から回答をいただいた。その後、個別に訪問等を行い、水利用状況等をお聞きしたところ、個人井戸等は 19 箇所あった。個人井戸等の位置と現況を別紙 2-5 に示す。なお、調査票の返信をいただけていない 10 軒については、区長等にご協力をいただきながら、水利用状況等の把握に努める。

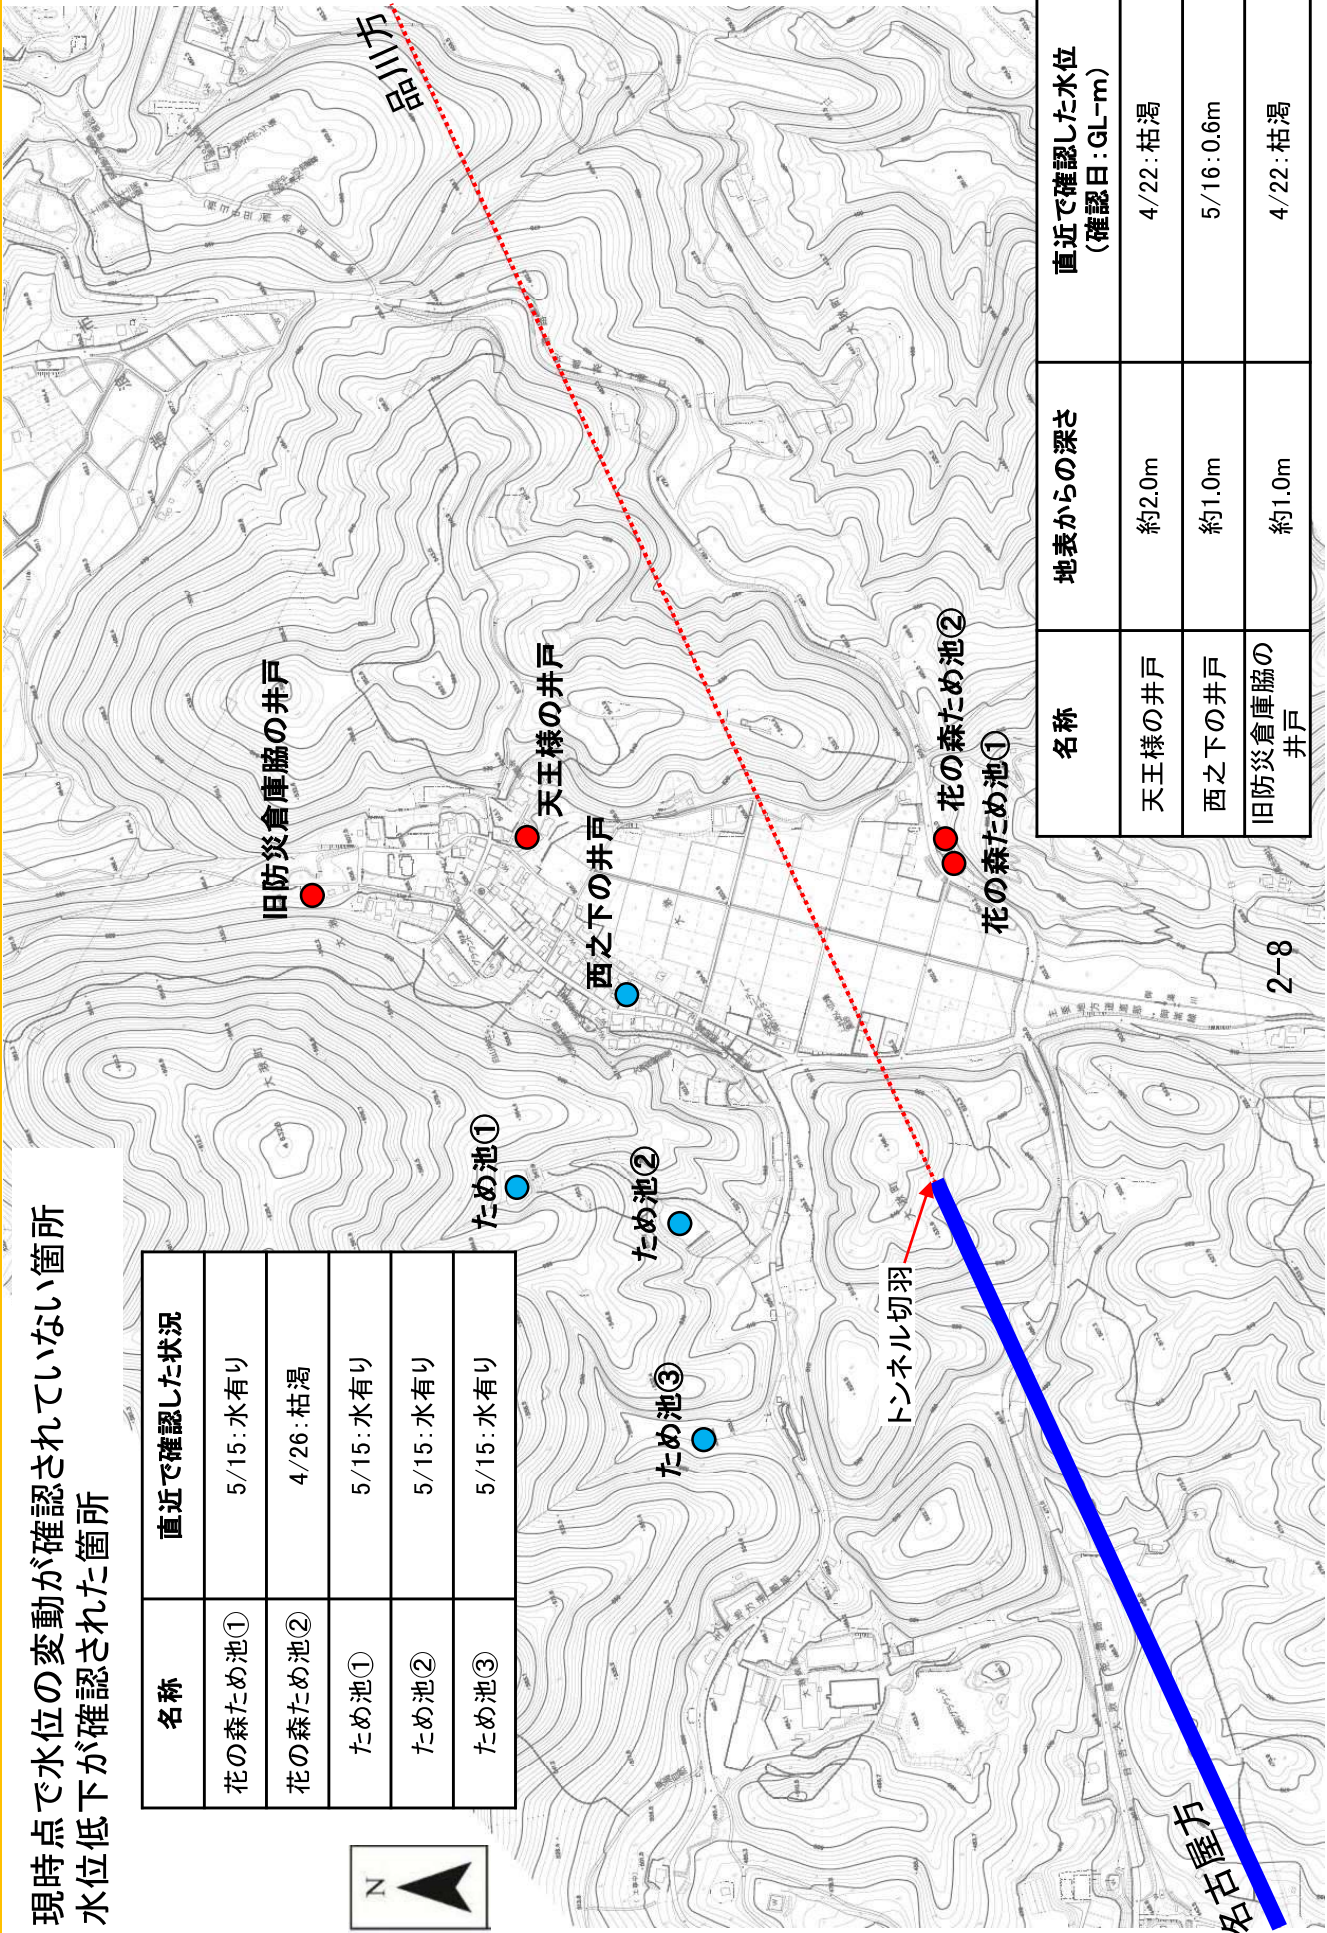
別紙2-6

地域の井戸とため池の位置図と現況

- :現時点で水位の変動が確認されていない箇所
- :水位低下が確認された箇所

地域の井戸とため池の位置と現況を別紙 2-6 に示す。なお、現在使用用途は無いと伺っている。

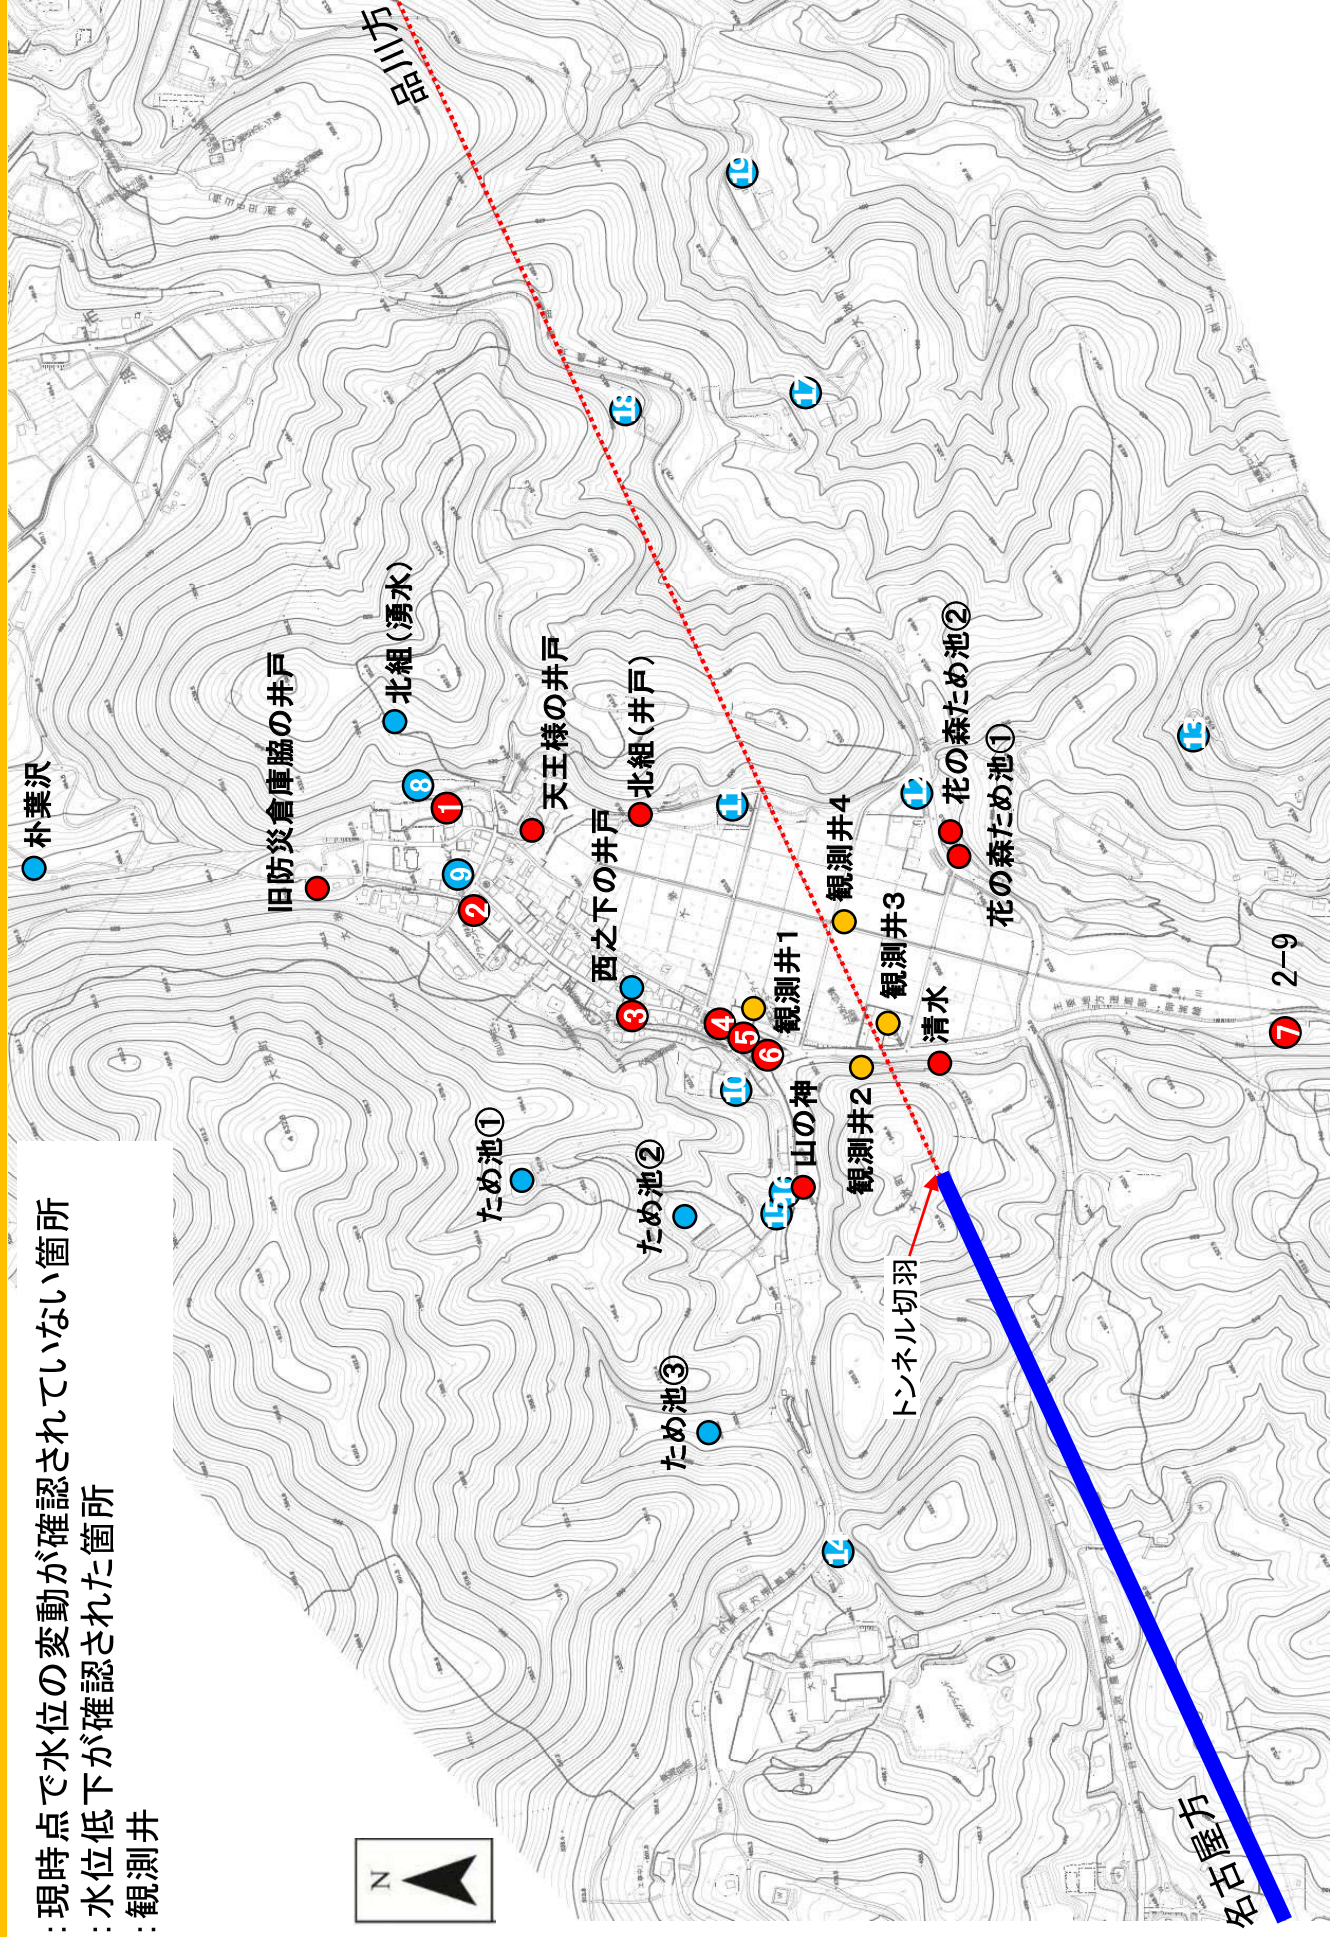
別紙2-7

# まとめ

●:現時点で水位の変動が確認されていない箇所

●:水位低下が確認された箇所

●:観測井

(1) ～ (4) で示した井戸等と減水の有無を別紙 2-7 に示す。
