## 日吉トンネル(南垣外工区)の概要

## 1. 本事象の概要、これまでの経緯、原因、現在行っている対応

### (1) 事象の概要

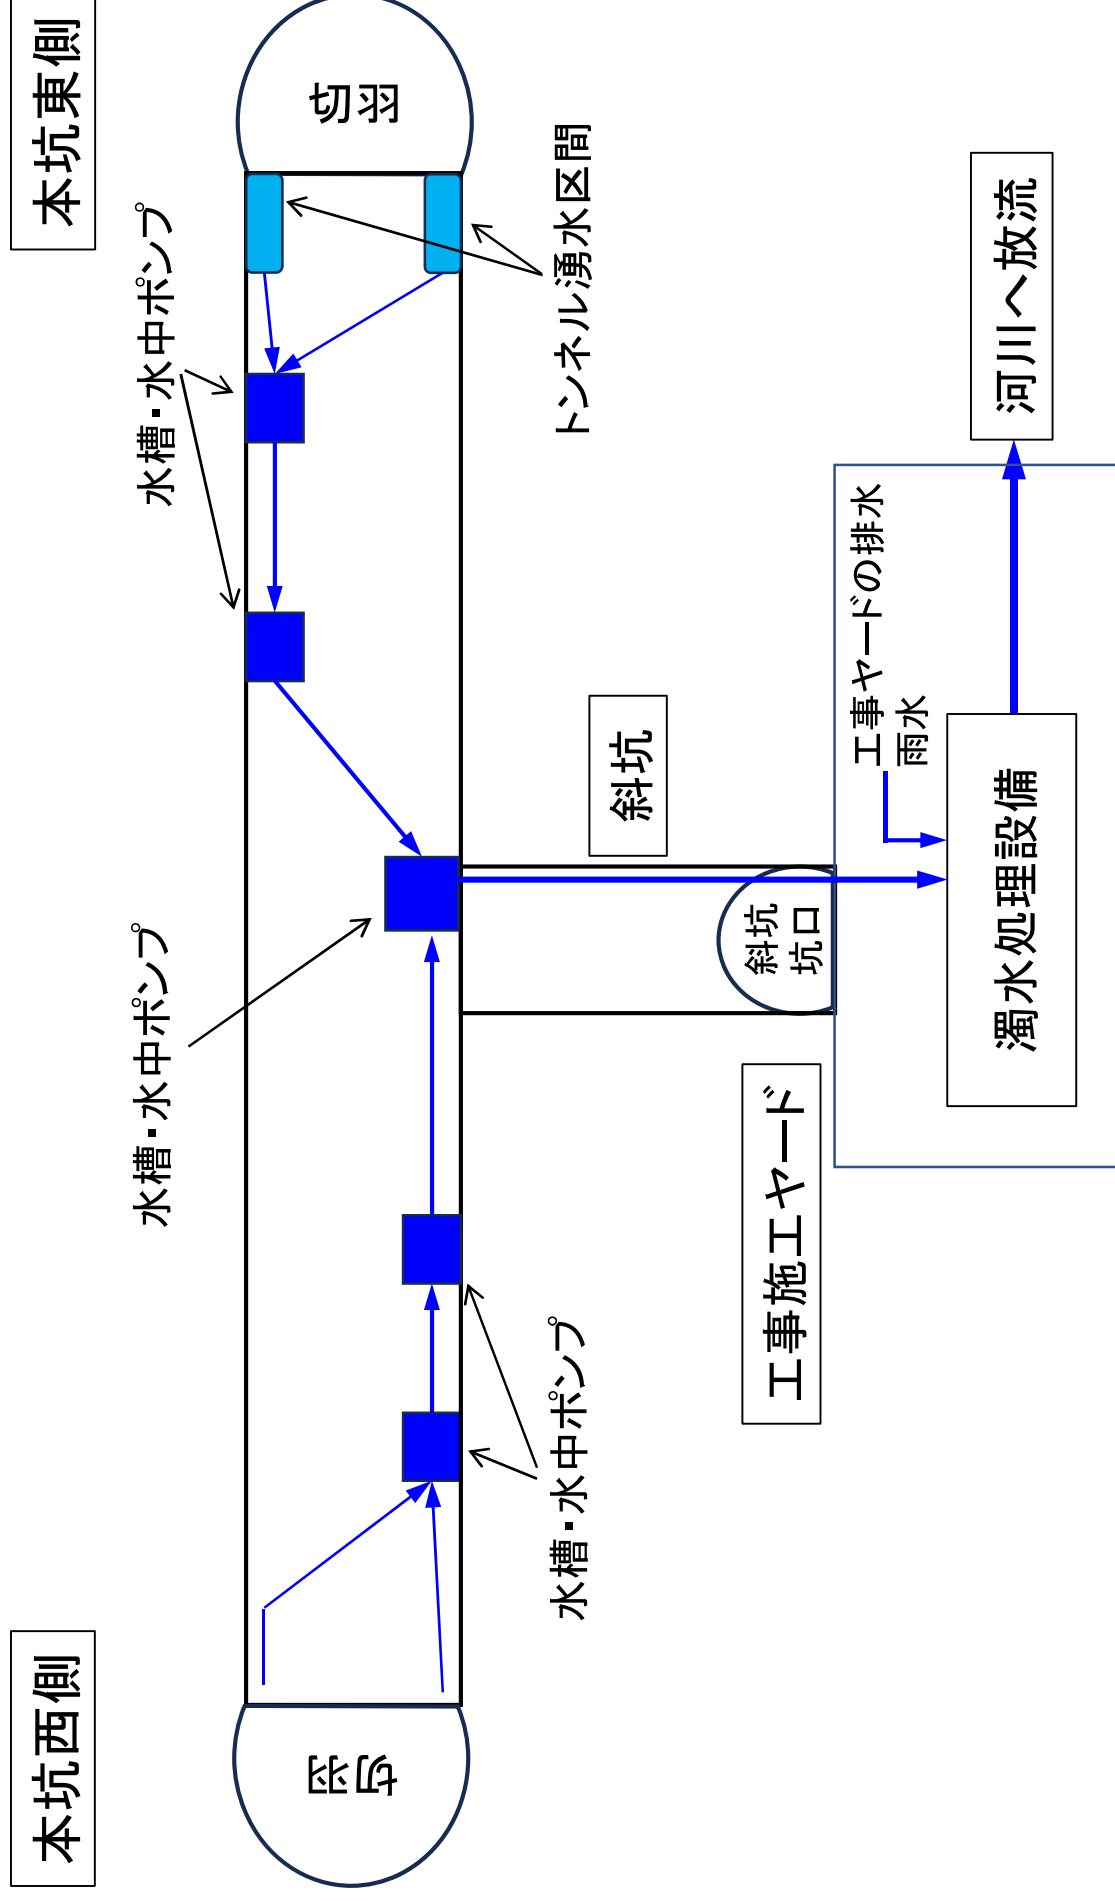
別紙3-1

# トンネル湧水の処理方法(イメージ)

トンネル湧水の処理方法（イメージ）を別紙 3-1 に示す。トンネル湧水は、トンネルの両側に設けた側溝に集水し、水槽や水中ポンプを用いて、工事施工ヤードに設置した濁水処理設備に導水している。濁水処理設備では、トンネル湧水のほか工事ヤードの排水や雨水（以下、「トンネル湧水等」という。）を、環境基準への適合を図るための処理をしたうえで、河川へ放流している。その際、河川への放流量を計測している。なお、計測した河川への放流量（以下、「トンネル湧水等の状況」という。）は、  
平均値を毎月取りまとめ、年度毎に「環境調査の結果等について【岐阜県】」にて公表している。

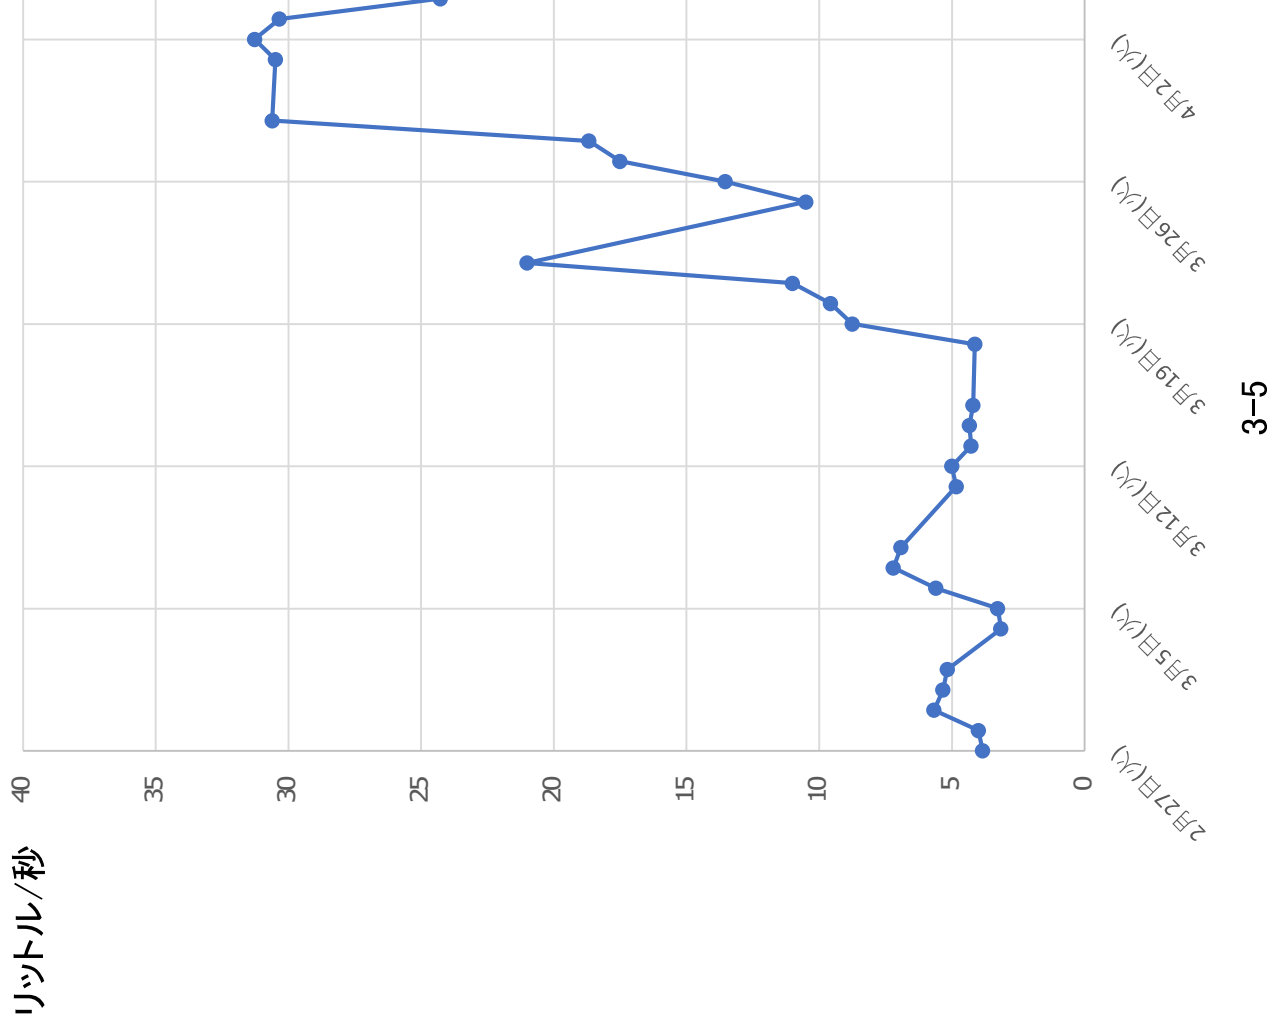
別紙3-4

# 方法Aによるトンネル湧水量の計測結果（湧水区間）

2 月中旬におけるトンネル坑内の湧水は、継続的に発生していたことから、2/27 から切羽付近においてトンネル湧水量の記録を開始した。先ず、容器（バケツ）を用いて、空の容器が満水になるまでの時間を測定し、トンネル湧水量を算出する方法（方法 A）にて行った。方法 A の計測イメージを別紙 3-3 に、その結果を別紙 3-4 に示す。方法 A は簡易的に行う方法であり、湧水量変化は概ね把握できるものの算出結果にバラツキが生じたことから、4/5 以降記録方法を変更した。具体的には、切羽付近のトンネル湧水を一旦、水槽に貯水し、水槽に三角堰を設置し、三角堰を通過する水量を計測することにより、1 秒間あたりに流入するトンネル湧水量を換算する方法（方法 B）である。方法 B の計測イメージを別紙 3-5 に、その結果を別紙 3-6 に示す。方法 B による計測開始以降、トンネル湧水量はほぼ一定である。

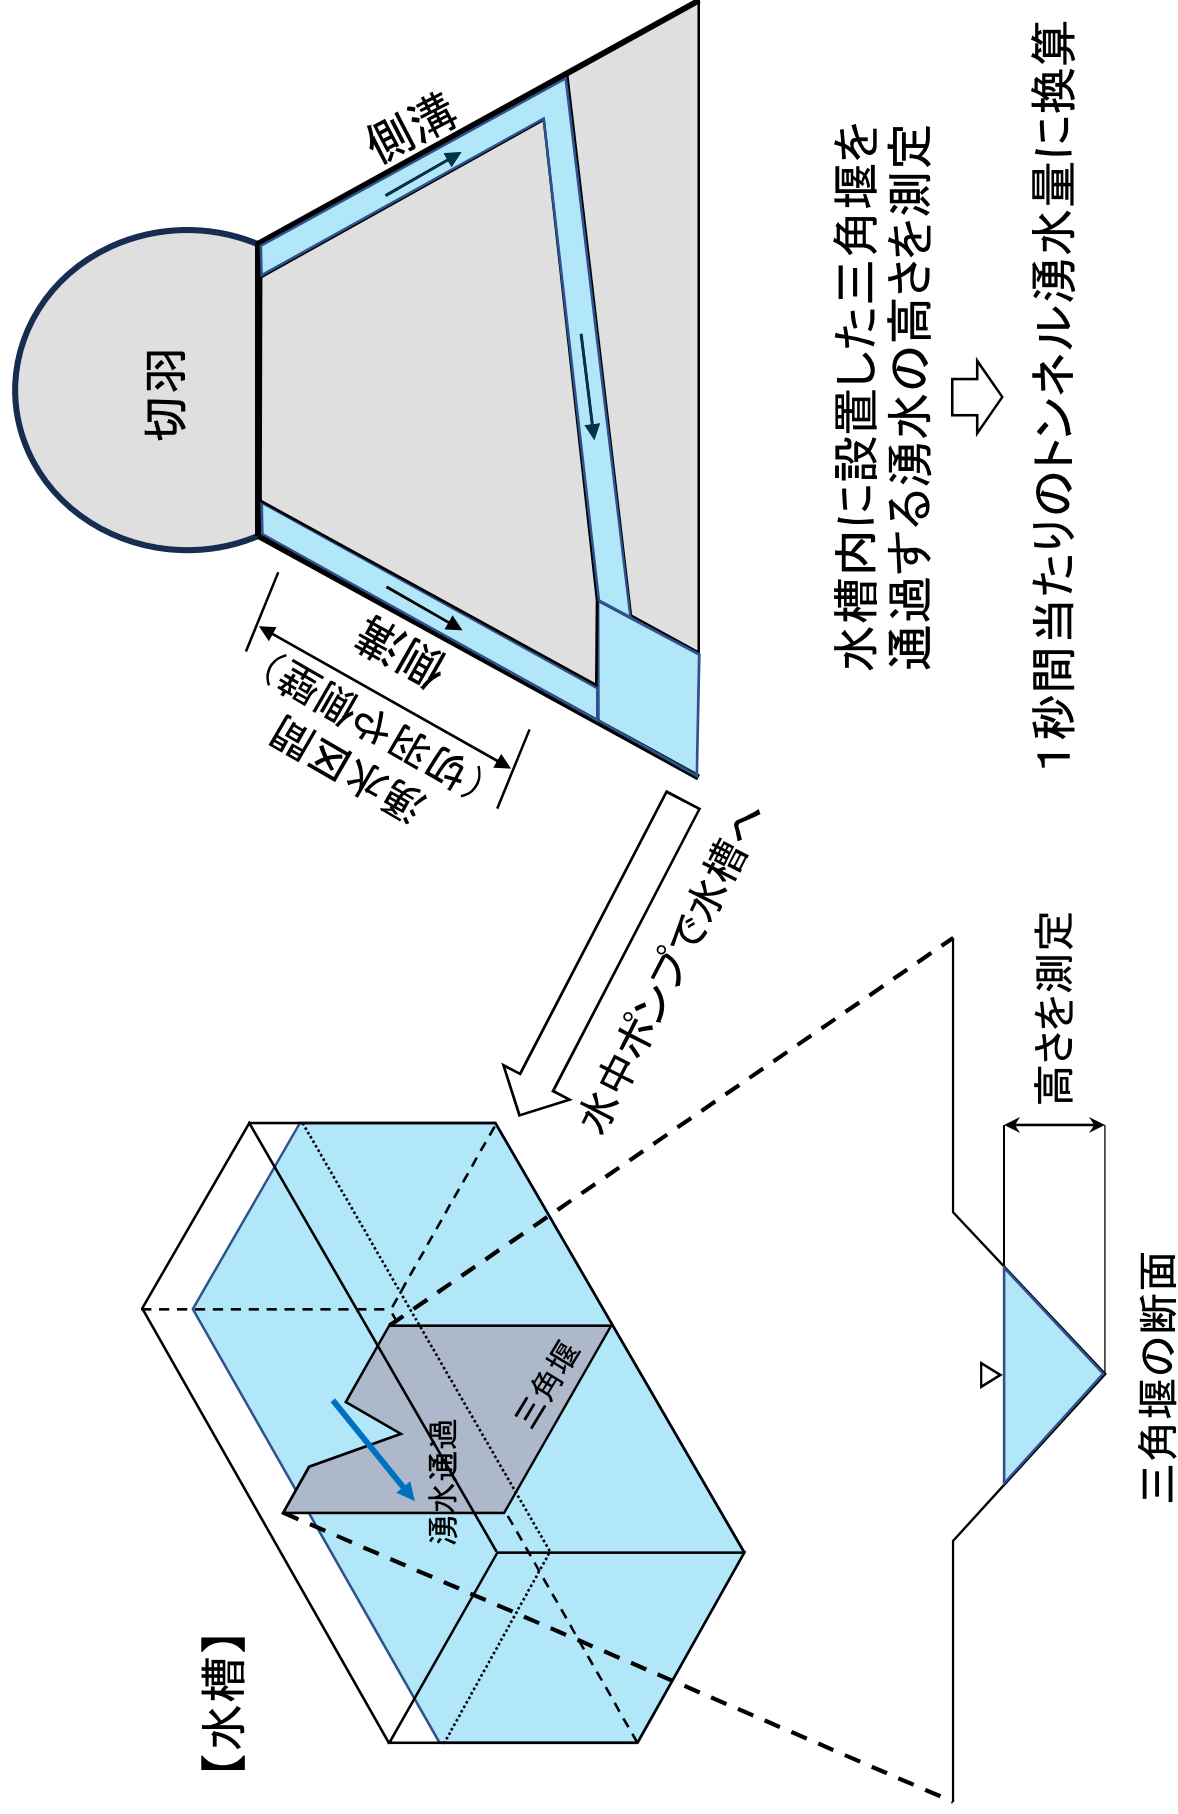
別紙3-5

# 方法Bによるトンネル湧水量の計測（イメージ）

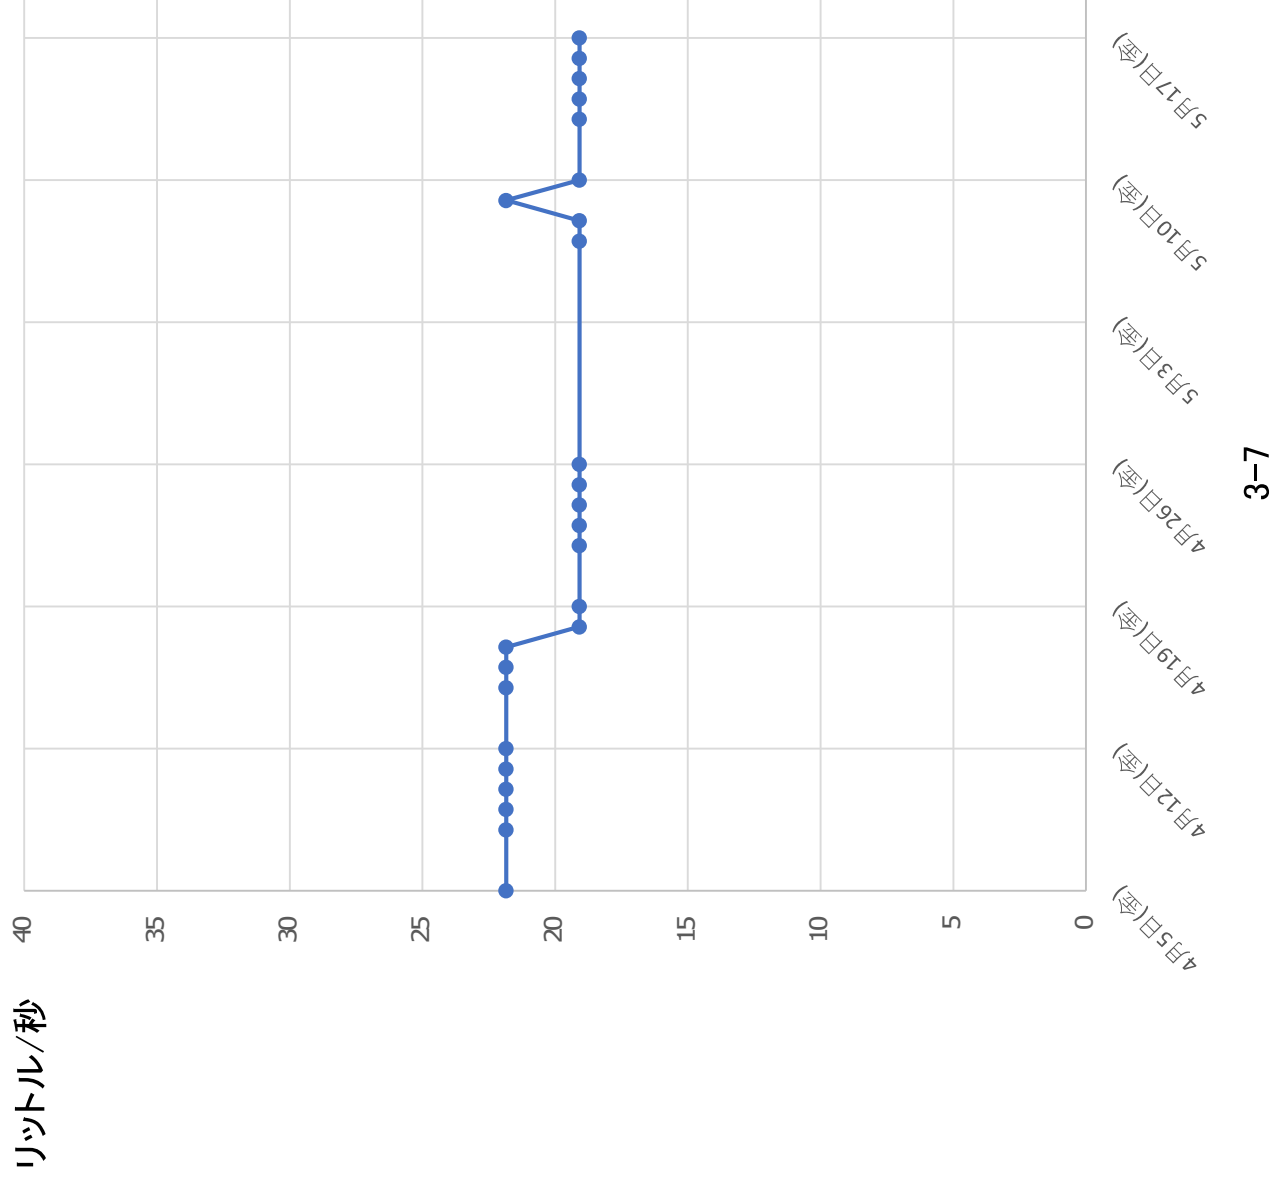
別紙3-6

# 方法Bによるトンネル湧水量の計測結果（湧水区間）

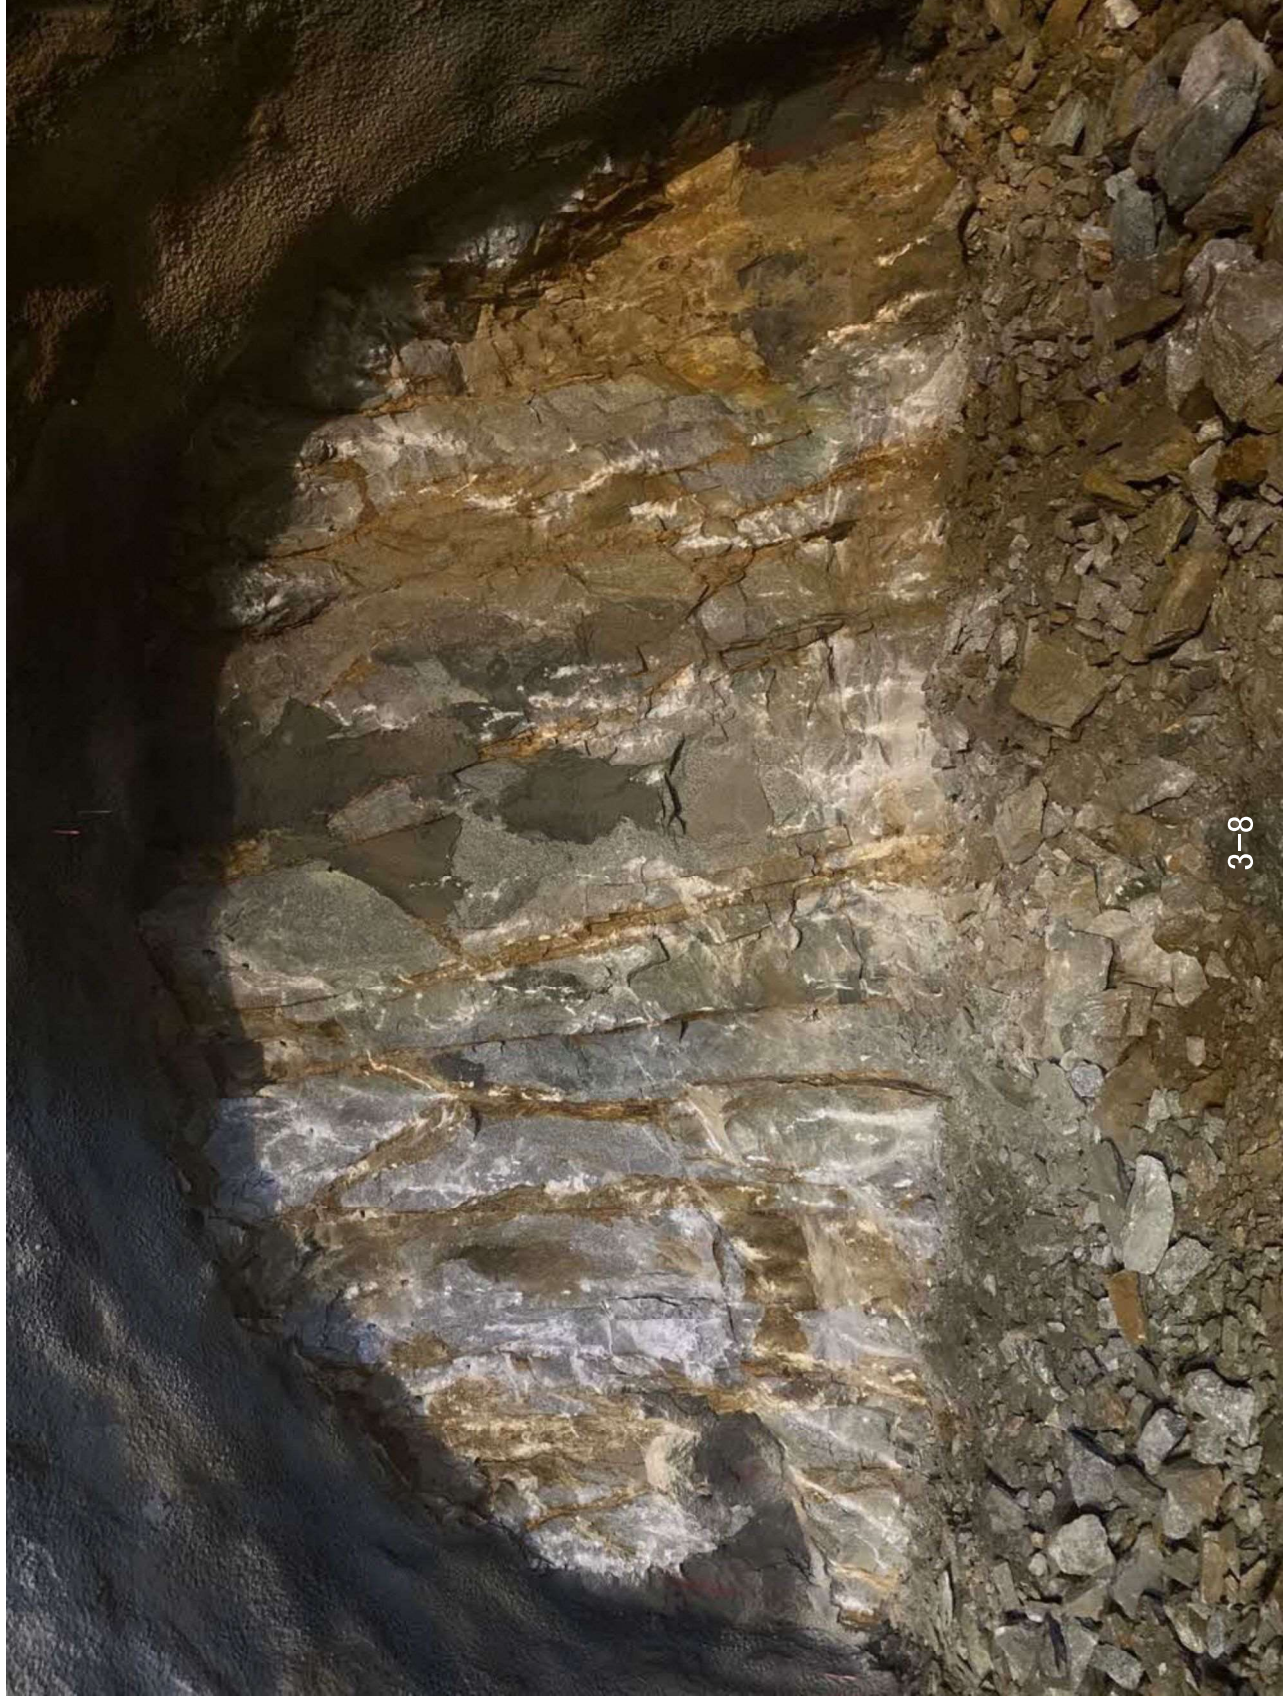
別紙3-7

# 12/6 切羽の状況235k283.400m

湧水が発生した令和 5 年 12 月、令和 6 年 2 月及び令和 6 年 5 月現在の箇所での切羽写真を別紙 3-7 に示す。

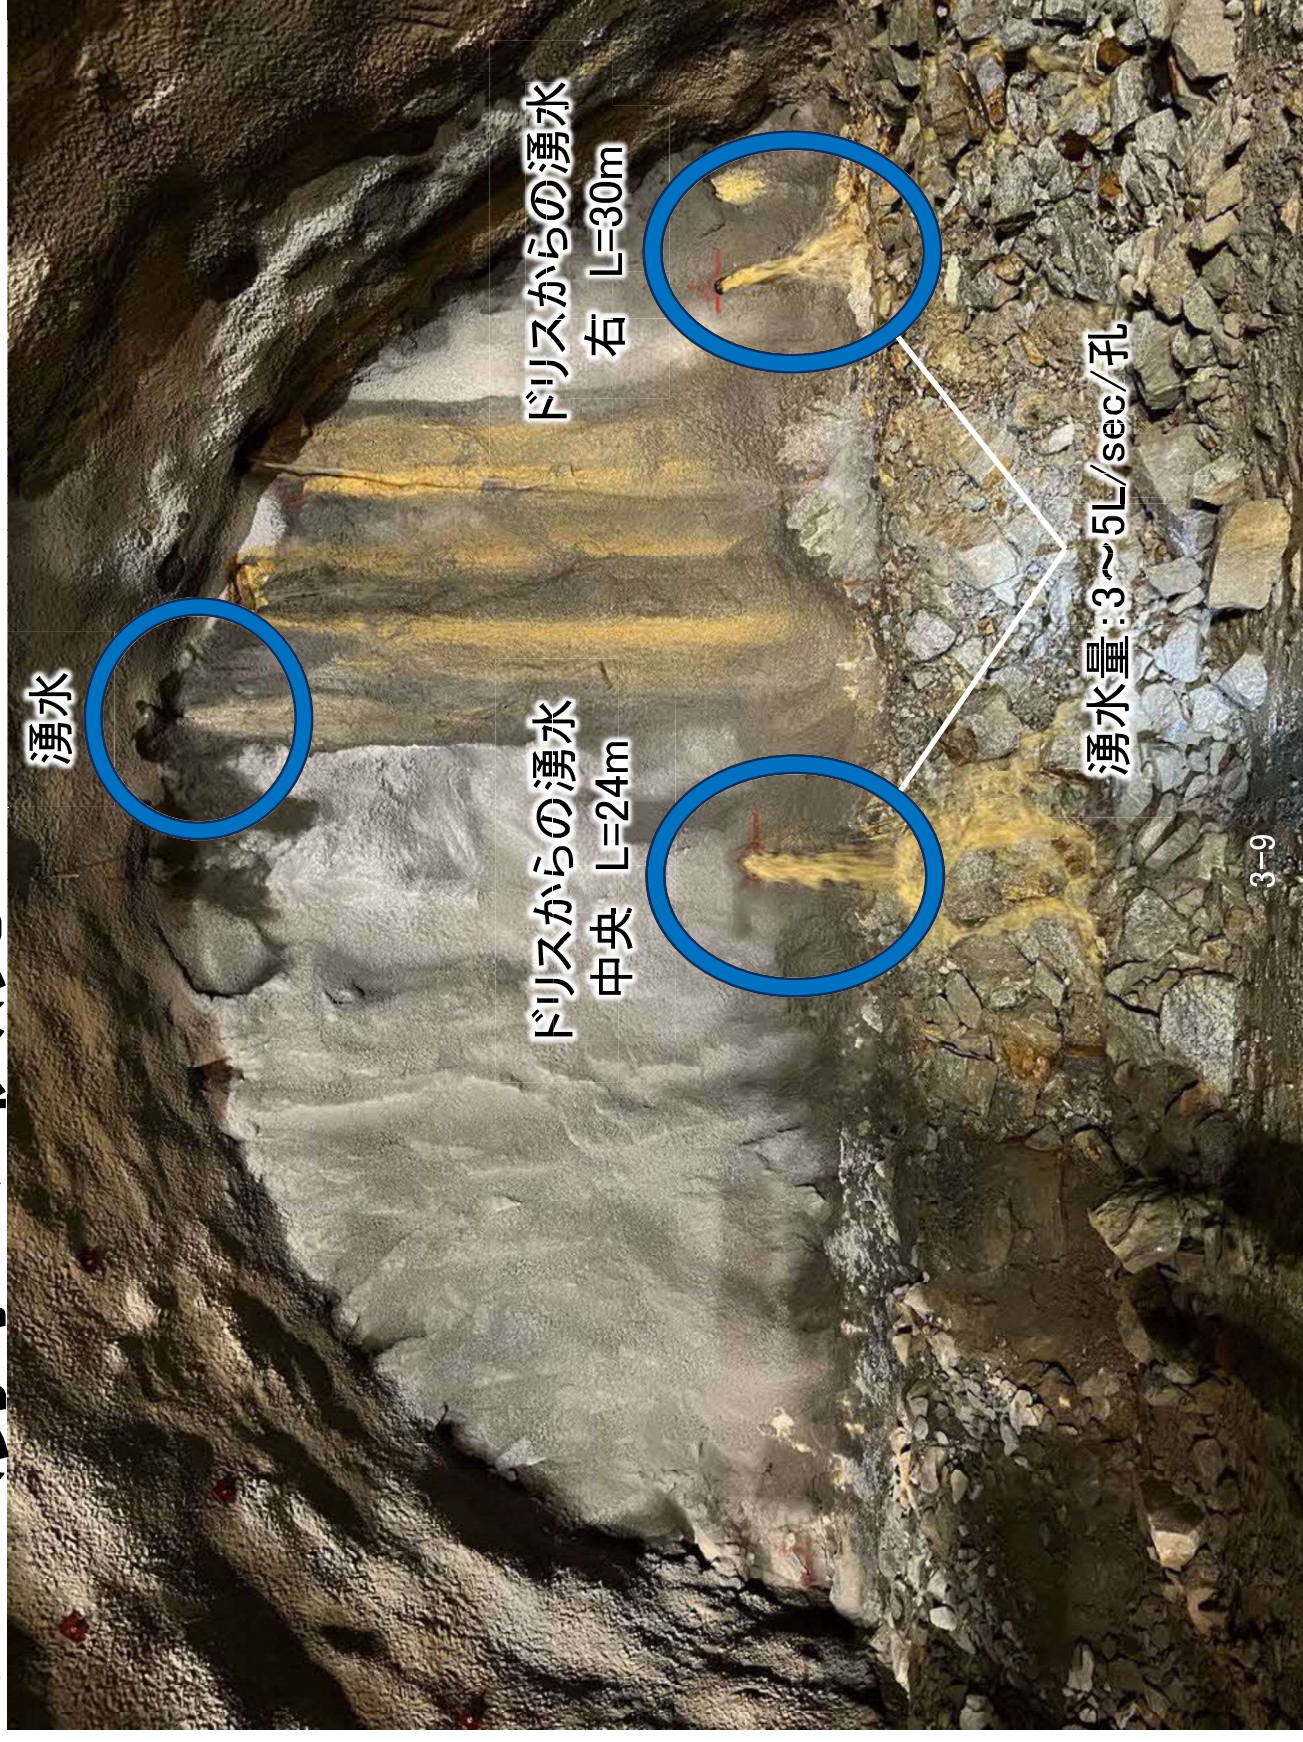
# 12/7 湧水の状況235k283.400m

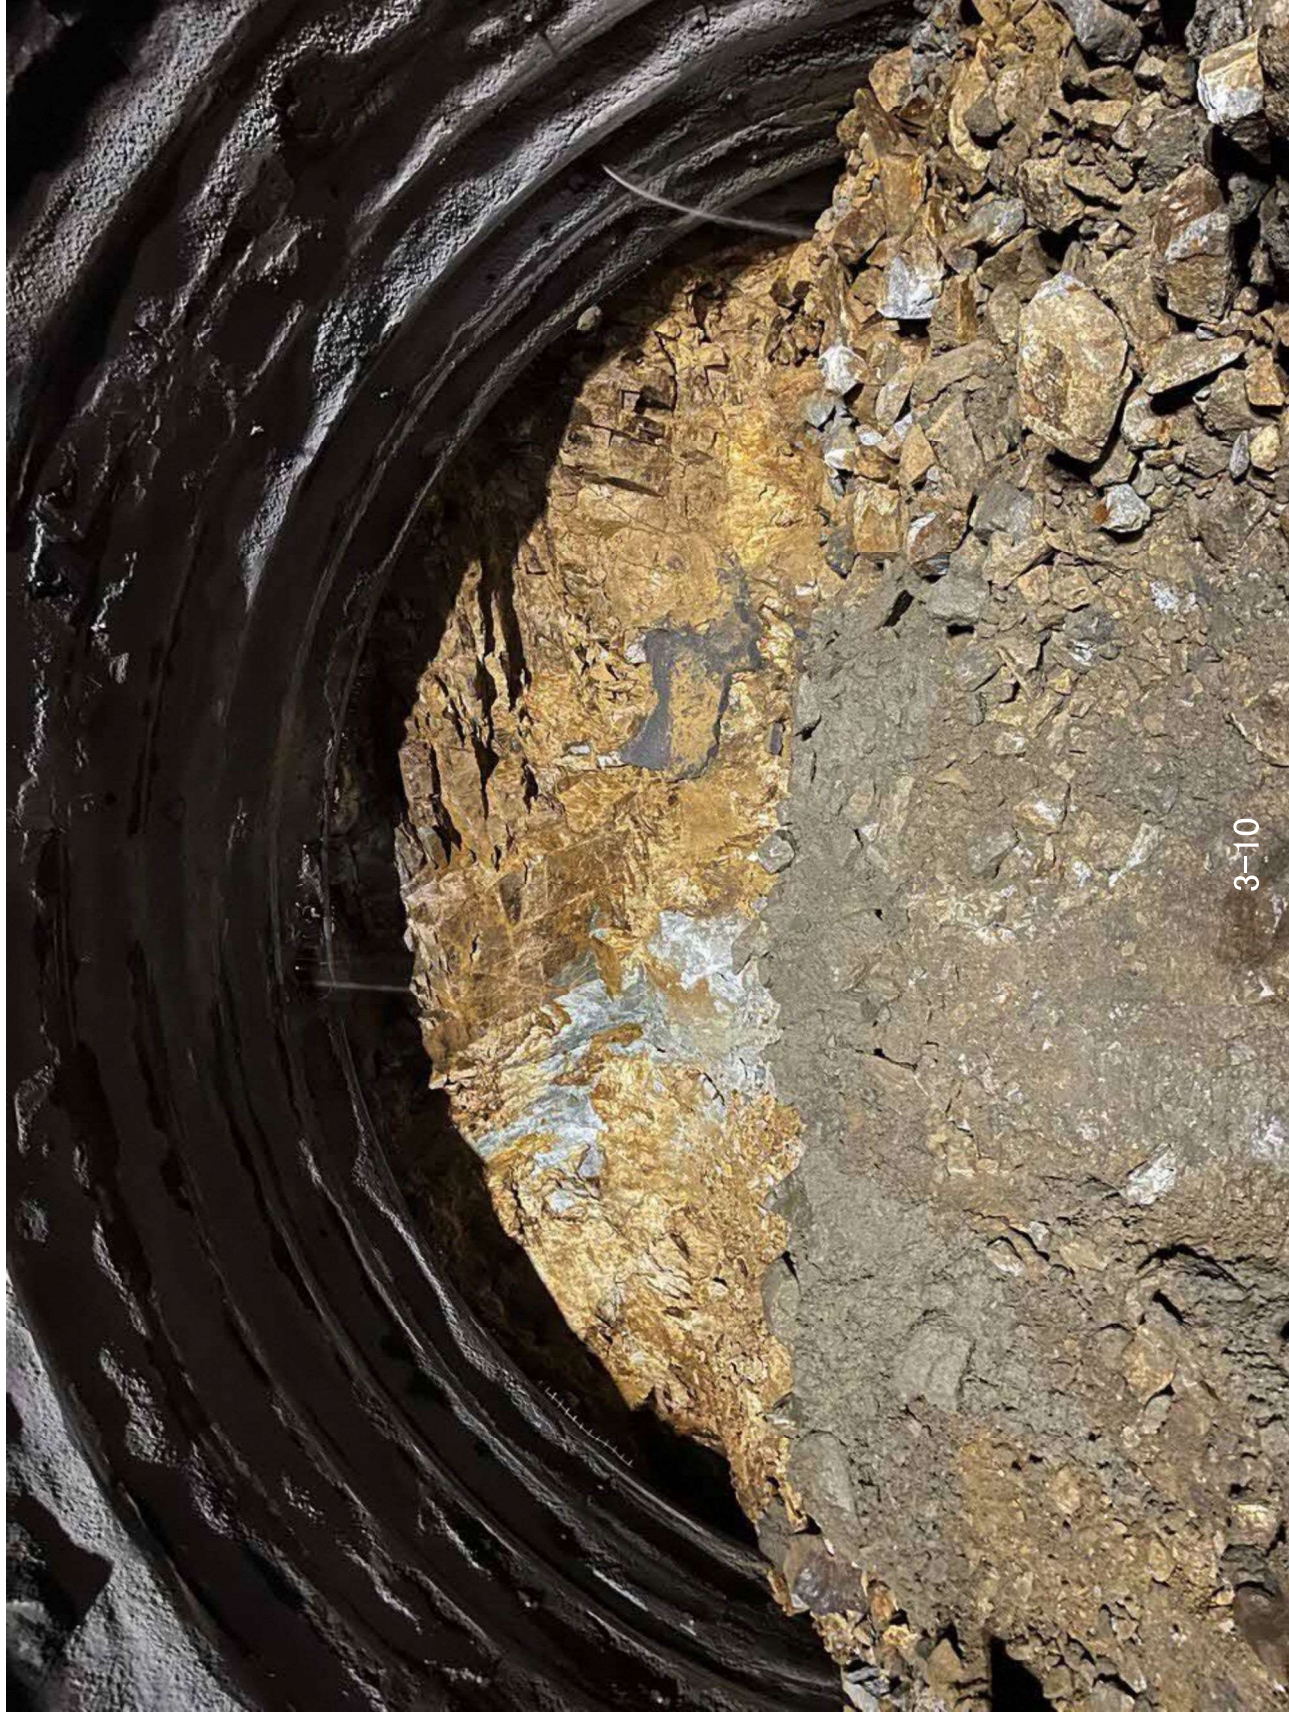
## 2/20 切羽の状況235k200.000m

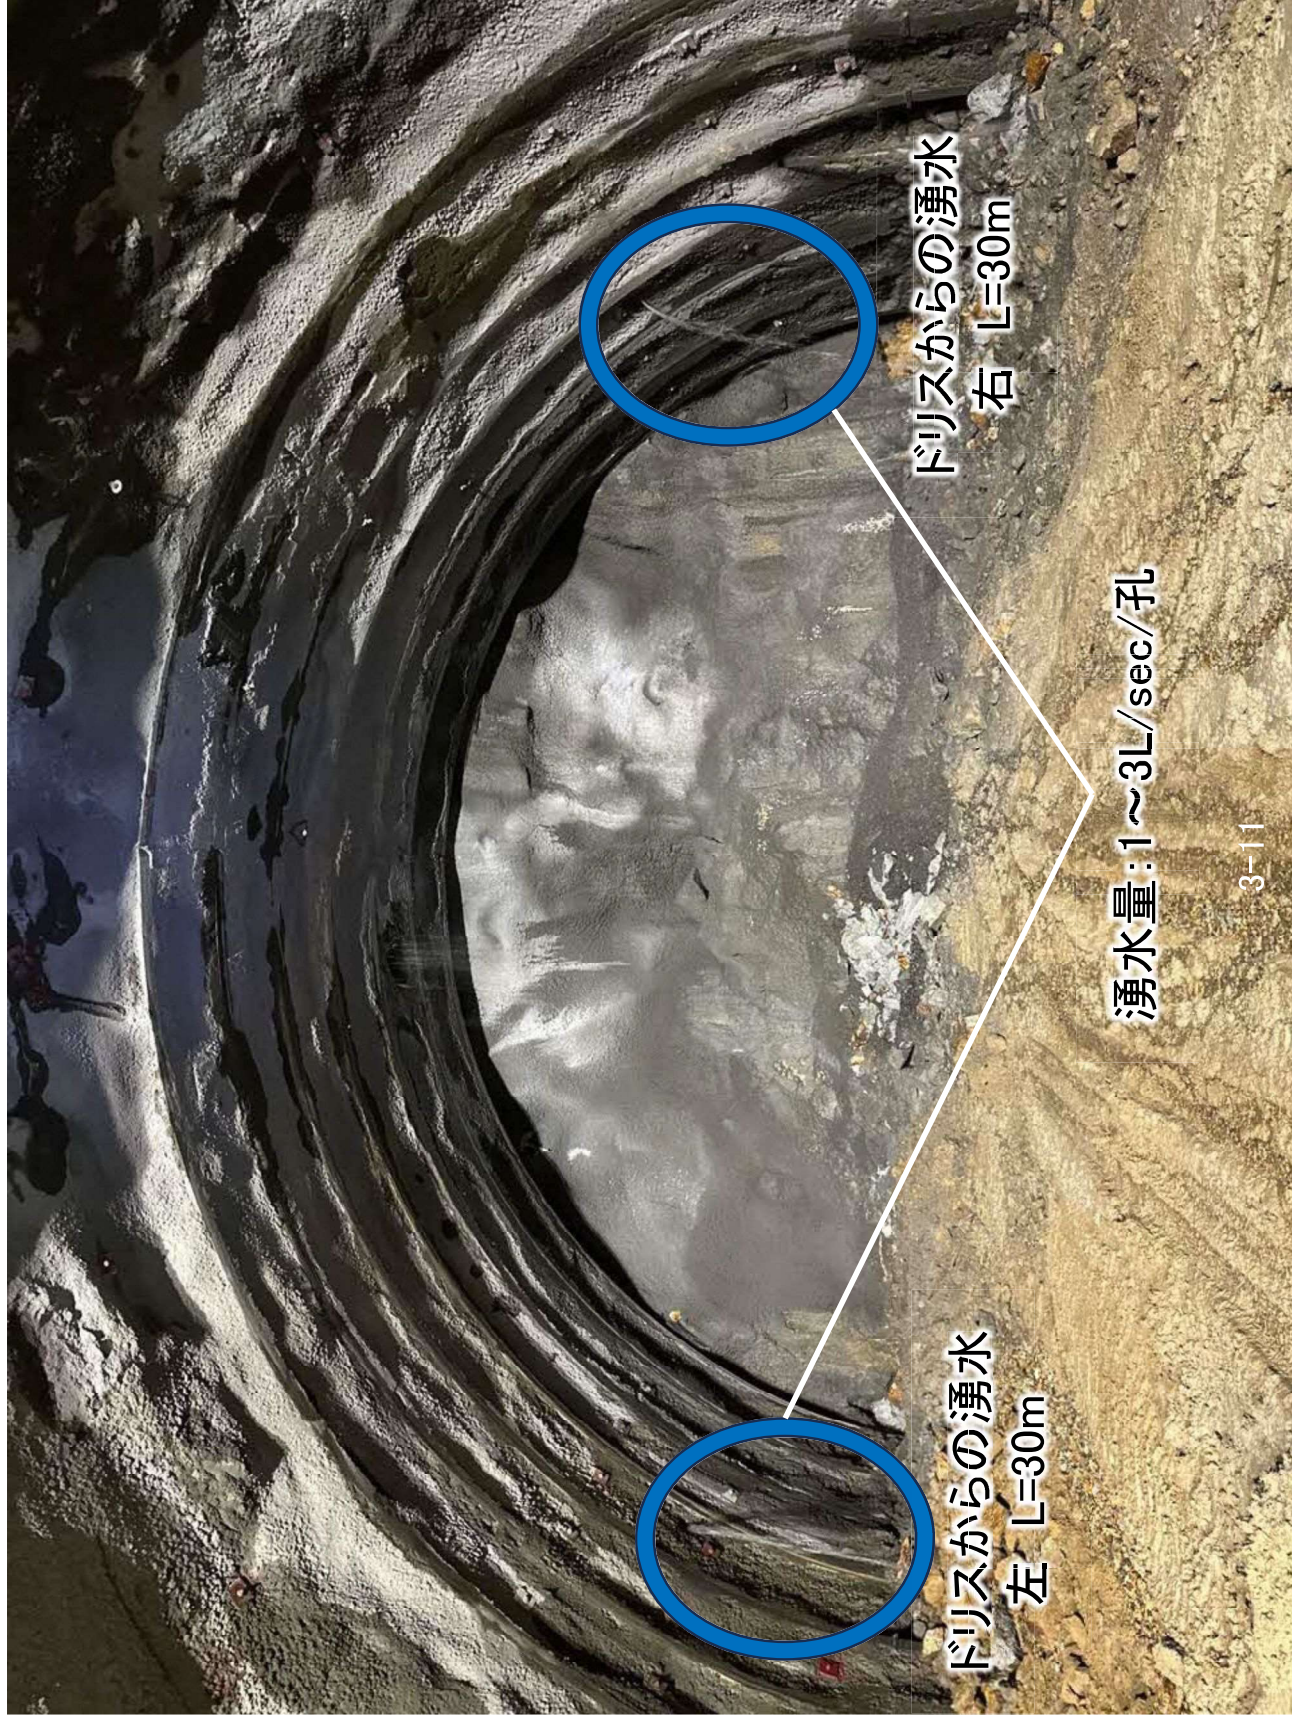
## 2/21 湧水の状況235k200.000m

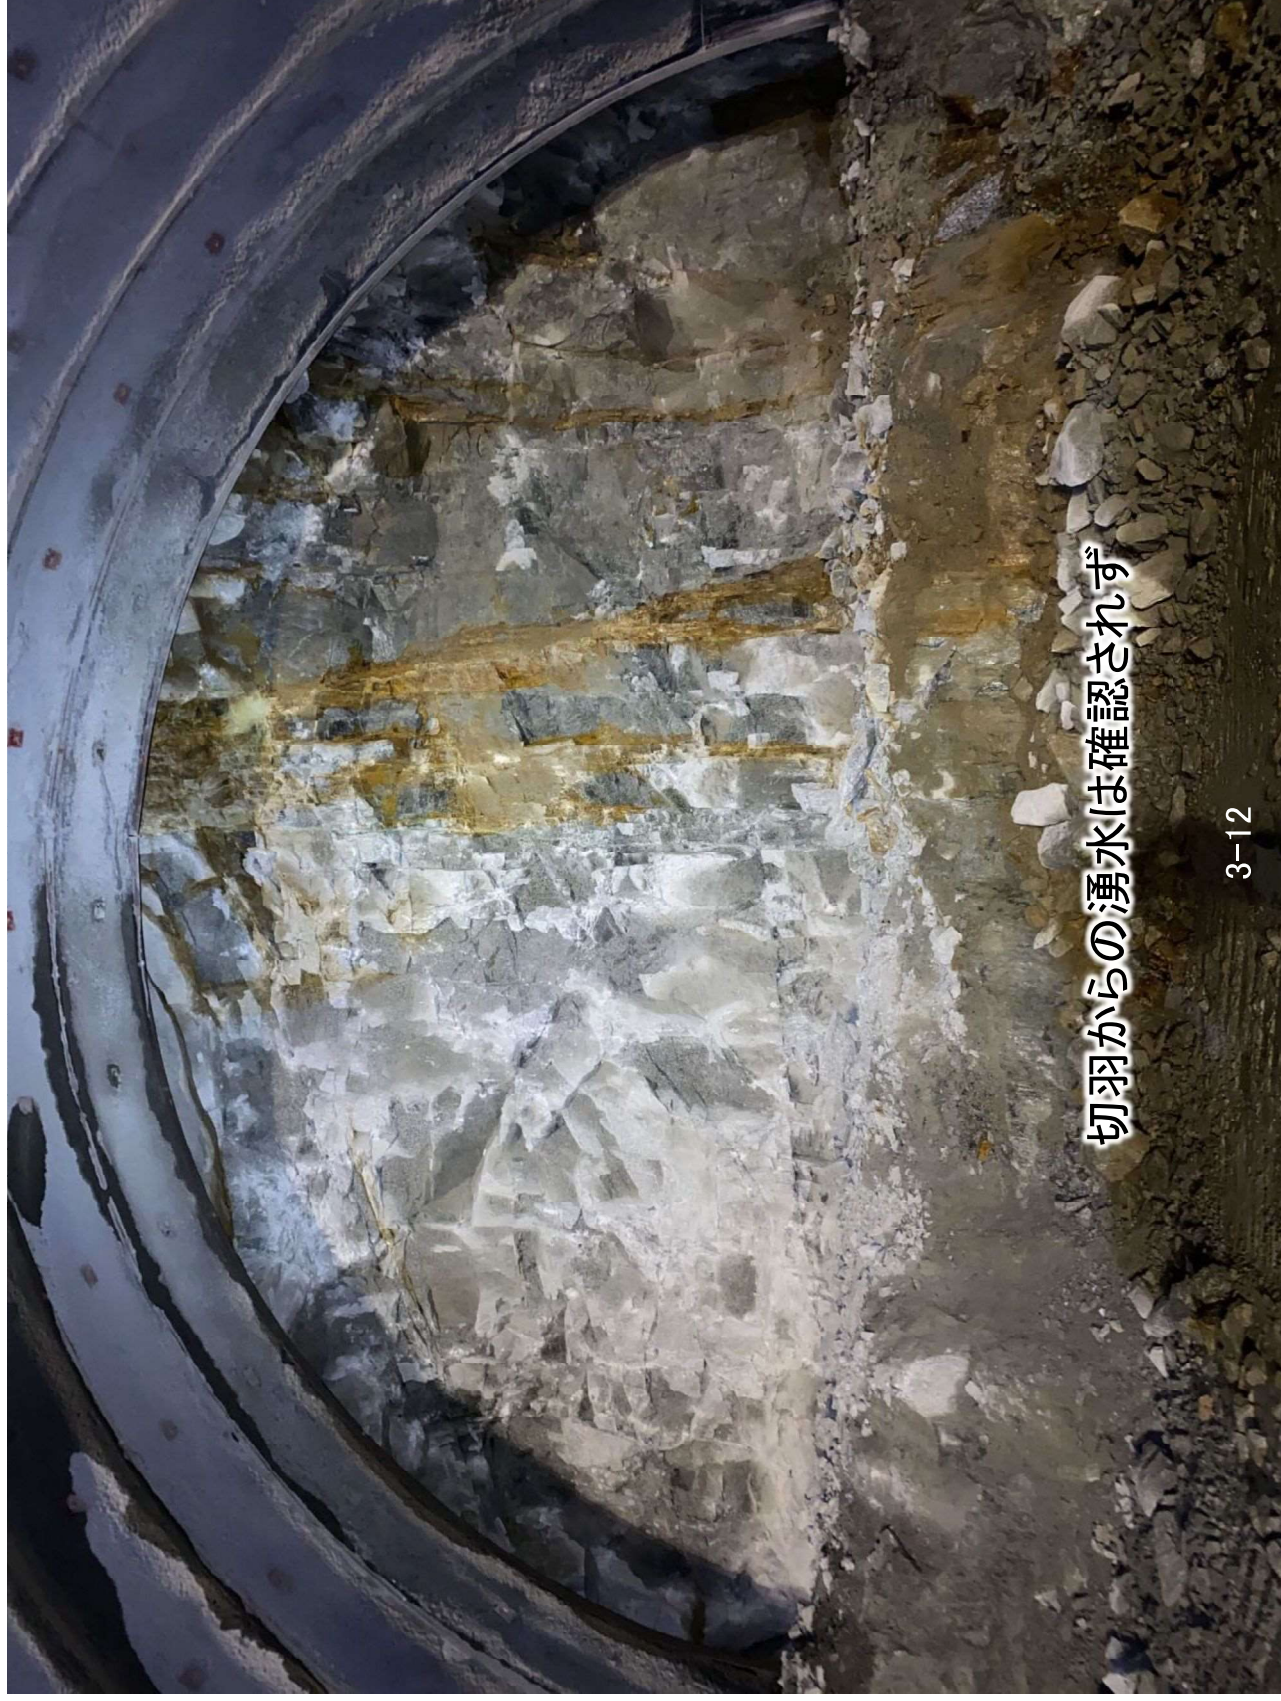
## 5/8 切羽の状況235k096.000m

切羽からの湧水は確認されず

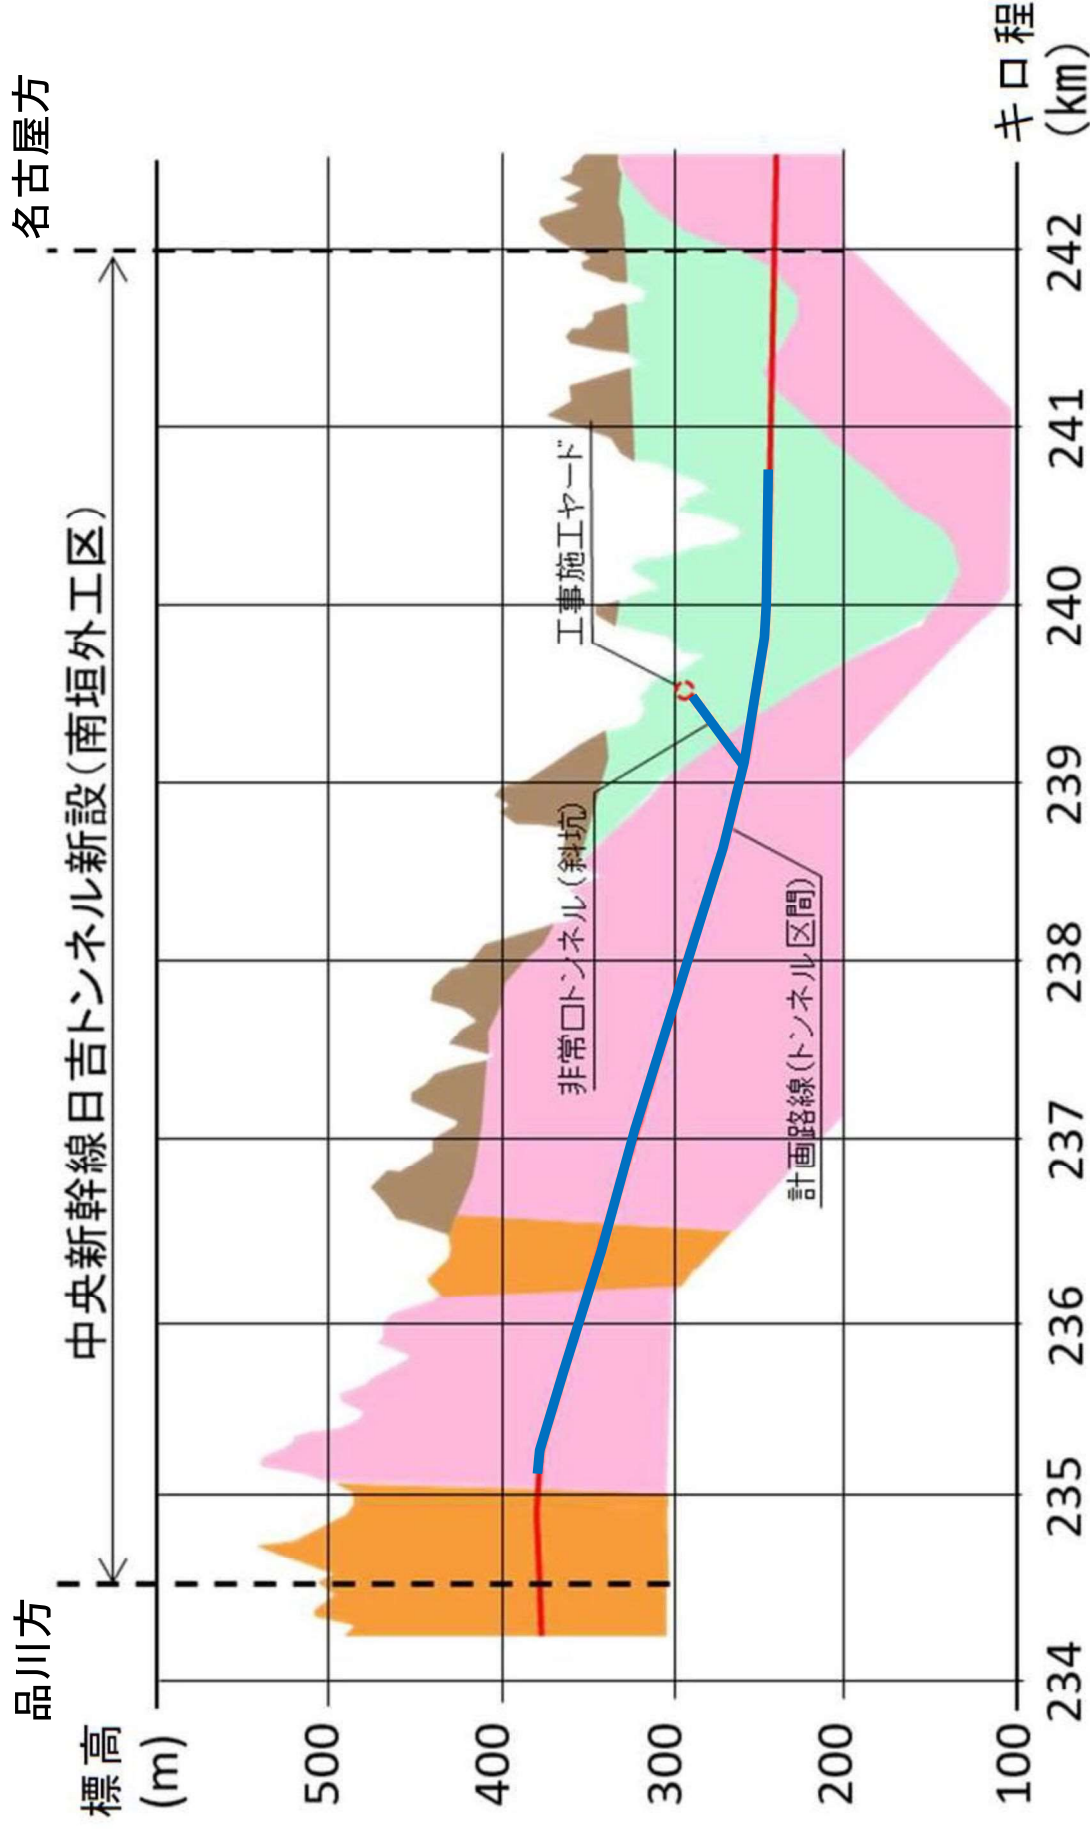
別紙5-1

# 地質縦断面図

本工事における地質縦断図を別紙 5-1 に示す。地質縦断図より大湫町の中心部である大湫盆地の西端に断層があることが分かっている。その付近の地質構造をより詳細に把握するために、ボーリング調査を 3 箇所行った。各観測井の柱状図を別紙 5-2 に示す。

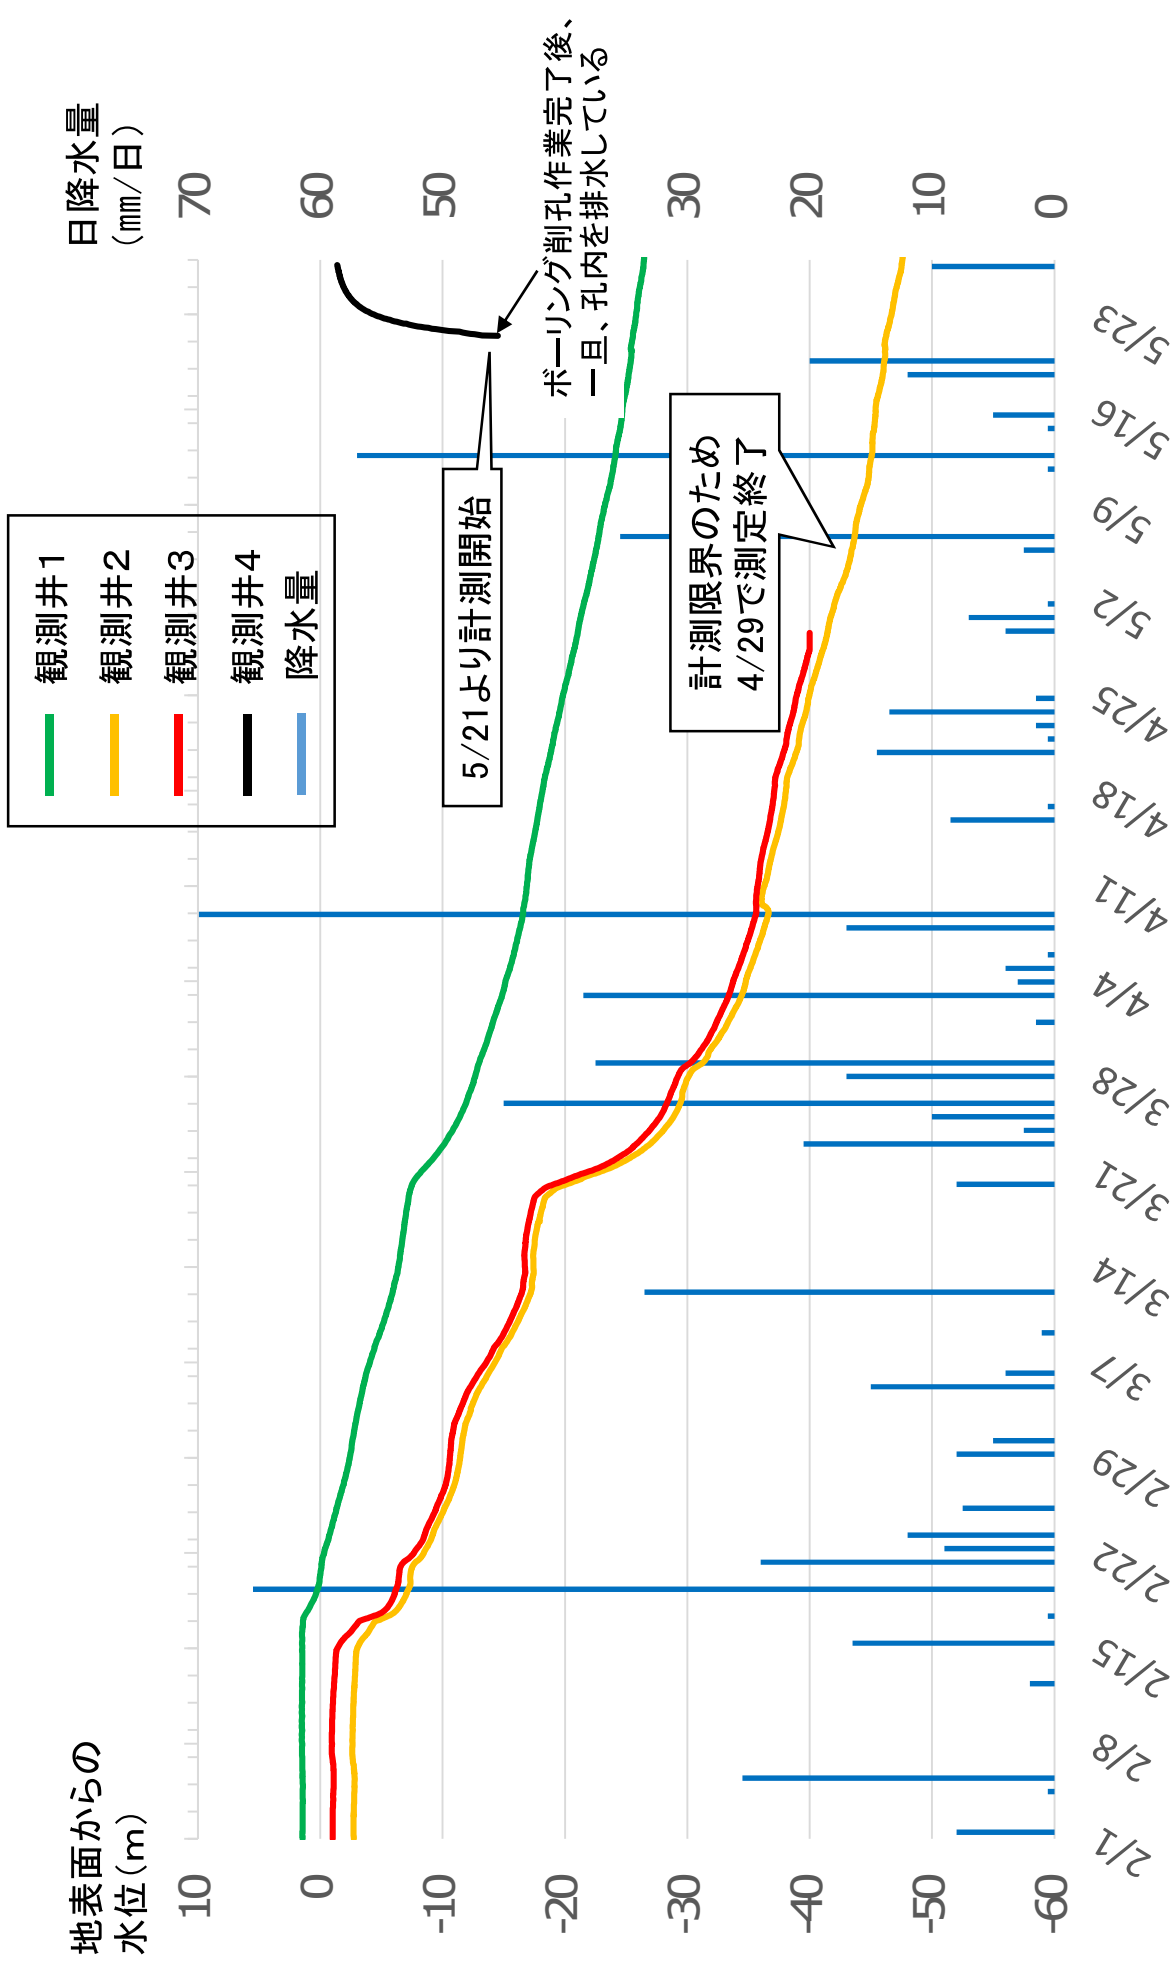
別紙8-4

# 観測井1～4の地下水位の計測結果

降水量は大湫コミュニティセンター(瑞浪市雨量情報システム)を採用
