## 日吉トンネル(南垣外工区)の概要

## 1. 本事象の概要、これまでの経緯、原因、現在行っている対応

### (1) 事象の概要

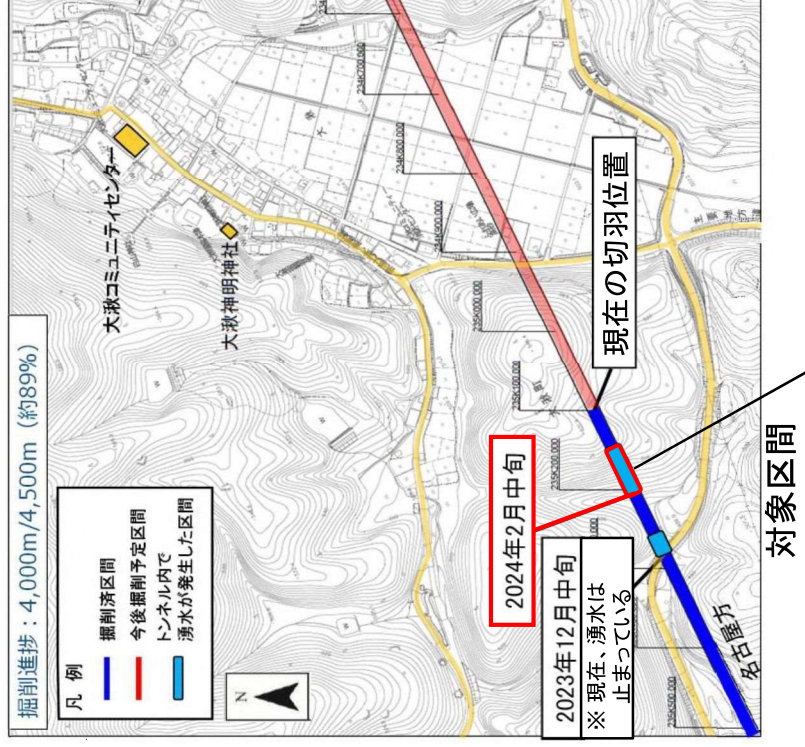
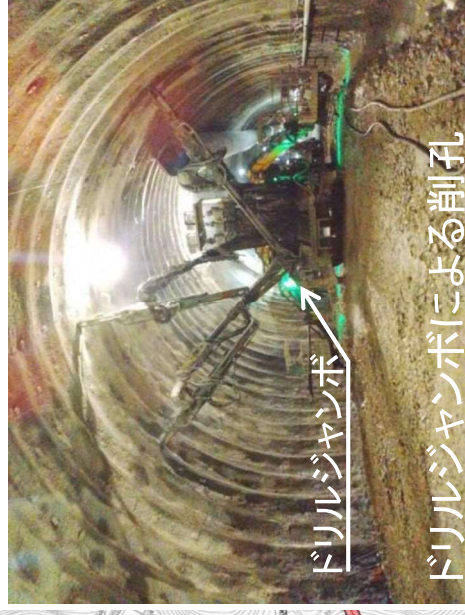
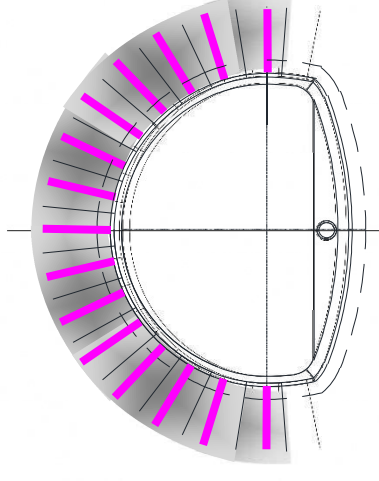
## 湧水区間への薬液注入

- ・一次注入として、5月20日より、ドリルジャンボで削孔し、薬液（シリカレジン）を注入して、湧水があるポイントについて岩盤の亀裂を埋める薬液注入作業を実施している。（上写真・上図）

トンネル工事の状況については、西から東へ掘削工事を進め、現在トンネル掘削は、大湫町の中心部の平地である大湫盆地の西の端まで残り約 200m の位置まで行ったところであるが、大湫町の皆様のご不安と、岐阜県及び瑞浪市からのご要請を踏まえ、より慎重な対応として、トンネル掘削を一時中断し、今後、現在の切羽位置から 100m 程度の水平ボーリング調査を実施する。また、この切羽から約 50～100m 手前の区間では現在もトンネル坑内の湧水が続いているが、トンネル坑内の湧水を減少させる対策として、5/20 から岩盤の亀裂等を埋めるための薬液を注入する作業（以下、「薬液注入」という。）を開始した。

- ・今後、二次注入として、地上や井戸（地下水）等への監視体制を整えたうえで、湧水区間のトンネル全周を注入範囲とする薬液注入作業（セメント系）を実施する計画である。
