### 第3節 内容確認調査等または発掘調査した寺院跡

## よこくら じ きゅうけいだい 横蔵寺旧境内（旧横蔵寺跡）

# てらやしき 寺屋敷遺跡

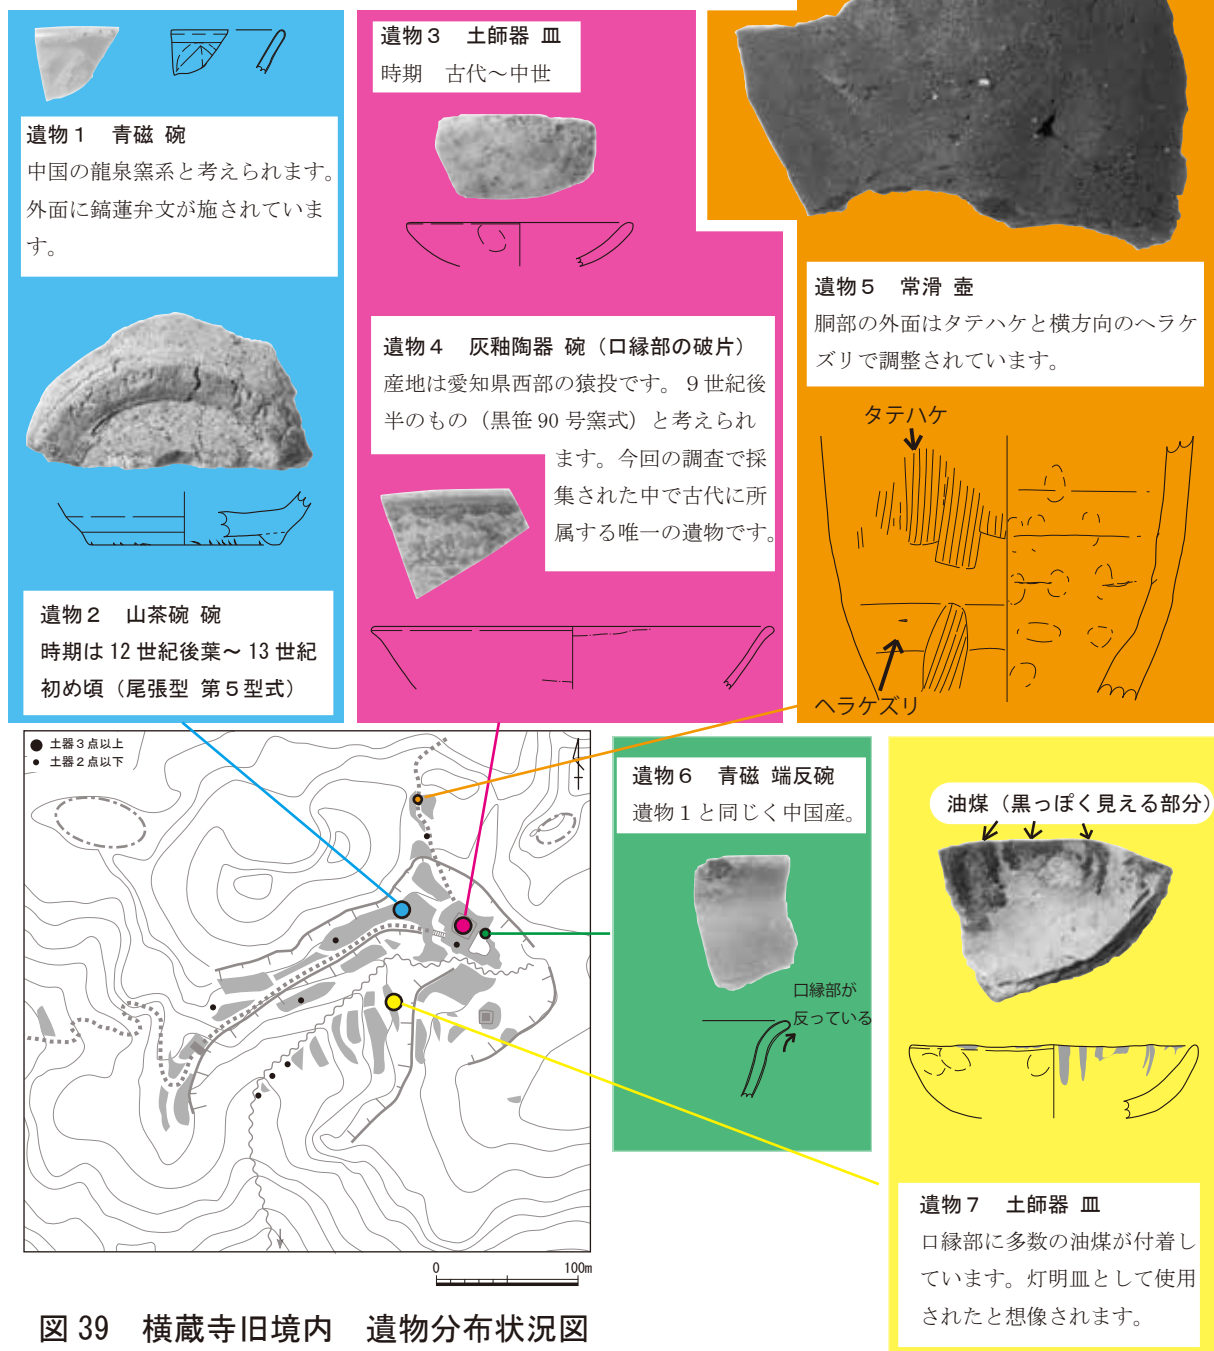
図 39 横蔵寺旧境内 遺物分布状況図

特に本堂跡と西講堂跡とされる平坦面で多くの遺物が発見されました。時期が特定できる遺物のうち、1点は古代ですが、他は中世の遺物です。本堂跡から南西に下った谷の川沿いなどにも遺物が点在していることから、中世の段階で立体的に坊院が広がっていたことが想像されます。

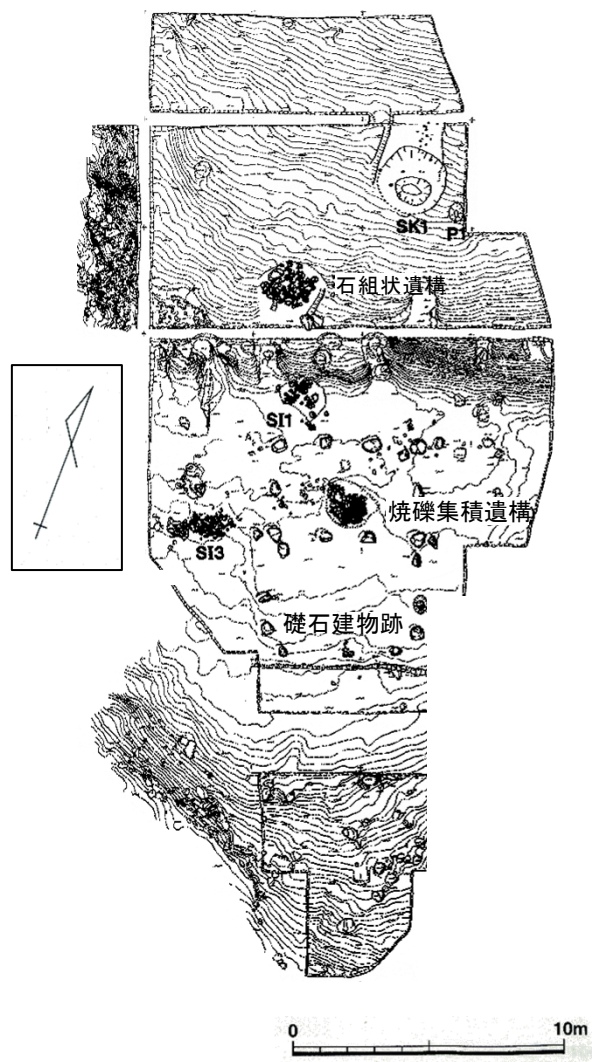
図 40 寺屋敷遺跡 第1調査面遺構

平成5年度に発掘調査を行いました。遺跡のある地は「寺屋敷」「観音屋敷」と呼ばれていたようですが、寺の存在について記した文献はなく、沿革は不明です。10世紀後半に営まれ、11世紀前半に廃絶した寺院だと考えられています。約200m南東の磯谷口遺跡では、遺構は確認されていませんが、須恵器・灰釉陶器が出土していて、寺屋敷遺跡では村落内寺院の礎石建物1棟、焼礫集積遺構1基、道状遺構、尾根上の石組状遺構と小土坑を確認しました。焼礫集積遺構は、焼礫と炭化物が多数出土し、護摩壇状遺構の可能性があります。

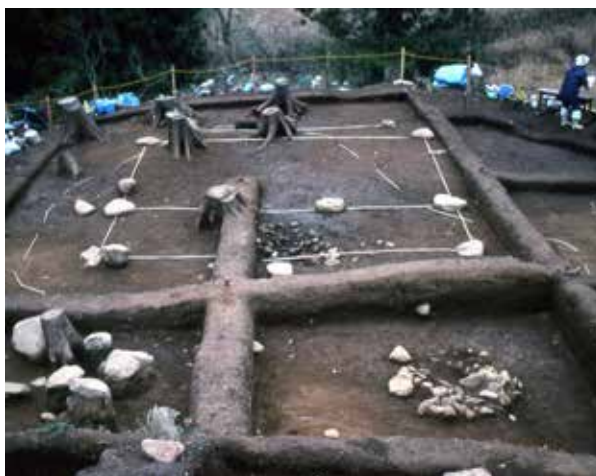
写真40 第1次遺構面調査状況（礎石建物跡含む）

礎石建物跡の規模は5.37×7.16mです。礎石は、長さ50～60cm、厚み15～40cmほどの河原礫を使用しています。礎石の下に根石はありません。

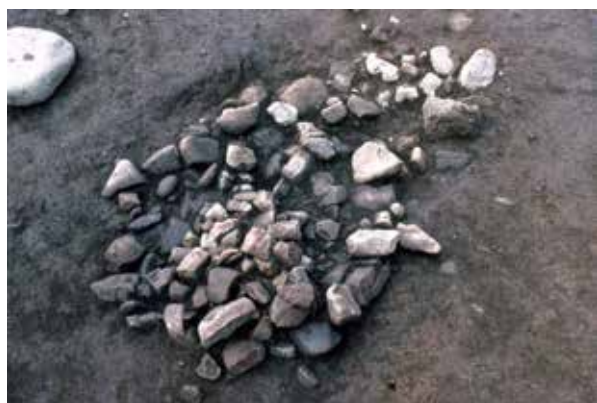
写真41 S12 検出状況（焼礫集積遺構）

焼礫集積遺構は、礎石建物跡のほぼ中央に位置しています。皿状の土坑の内部に焼化礫と炭化物が充填された状態でした。この遺構の上面は、礎石建物跡の面より高くなっています。

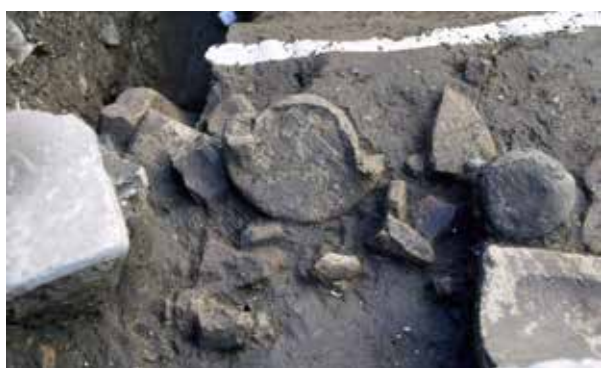
写真 43 軒丸瓦出土状況

南北方向の溝跡から古代瓦が、屋根に葺かれた状態のまま西から東に流れ込むように検出されました。時代は、単弁七葉軒丸瓦の瓦当文様から7世紀初頭であると考えられます。また、奇数の花卉から、渡来系氏族の氏寺と推定されます。築地跡の西ではほぼ完形の浄瓶<sup>じょうへい</sup>が出土しました。また、奈良三彩破片が出土しています。須恵器には「笠」の墨書がある坏、硯、鉄鉢、獣足など、寺院跡と思われる遺物が出土しています。

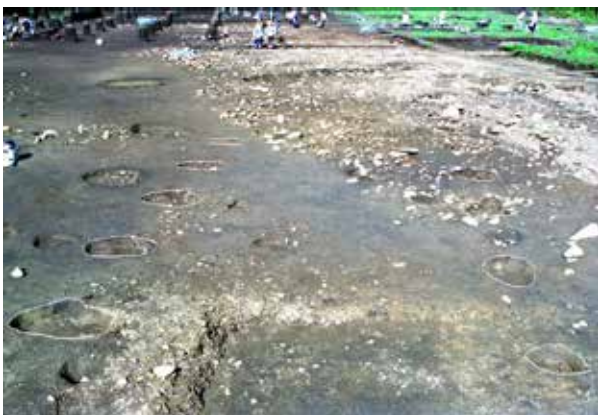
**写真 49 掘立柱建物跡（第3地点）**

岐阜県文化財保護センター 2000『上原遺跡Ⅱ』にて、「第1号ピット (P01) ～第20号ピット (P20) のピット群」として紹介されています。掘立柱建物を建て替えながら使用した跡である可能性を指摘しています。

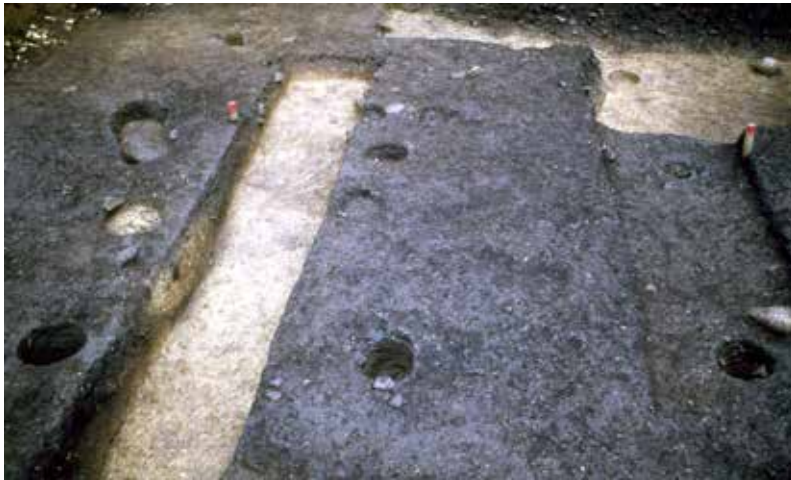
**写真 52 掘立柱建物跡**

10 世紀前半ごろの遺構と考えられます。桁行 2 間（4.4m、柱間 2.3m・2.1m）  
× 梁行 2 間（4 m、1 間 2 m）で、8 つの柱穴を確認しました。  
柱の痕跡や底面の凹みの大きさから、柱の太さは径 13 c m 程度と考えられます。

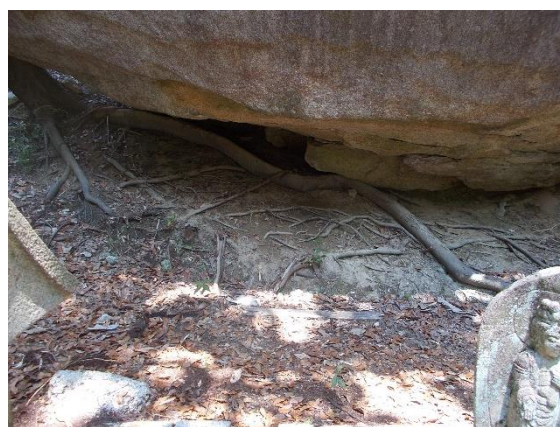
写真 54 巨石下状況 (南から)

平成 30 年度に内容確認調査 (TP 1 ～ 3) を実施しました。TP 1 では、土坑を 1 基確認しましたが、その上に据えられた五輪塔の時期 (15 世紀以降) と大きくかけ離れていないとすると、TP 1 周辺の平坦面一帯が中世には墓域として認識されていた可能性があります。TP1 東側の巨石の下部はオーバーハングしていて、空間の奥に当たる巨石と地面の設置部分には形の整った立方体の石を人為的にかませてあります。座禅等を行うための窟として利用していた可能性があります。

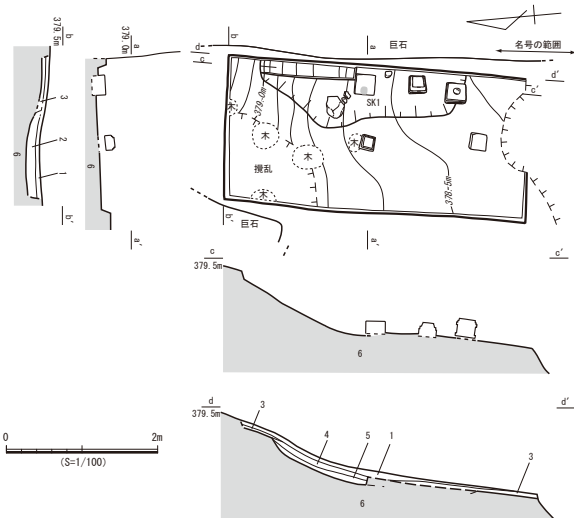
図 41 龍溪寺跡 TP1 遺構図

- 1 10YR3/3 暗褐色腐植土 しまりなし
- 2 10YR2/2 黒褐色土 しまりなし 粘性なし ビニール片含む 攪乱
- 3 10YR3/2 黒褐色砂質土 しまりなし 粘性なし
- 4 10YR3/2 黒褐色土 しまりややあり 粘性なし 径1cm程度の角礫少量含む SK1埋土
- 5 10YR4/2 灰黄褐色砂質土 しまりややあり 粘性なし 10YR5/4 にぶい黄褐色土ブロック1%含む SK1埋土
- 6 10YR5/4 にぶい黄褐色土 しまりあり 粘性なし 基盤層(花崗岩風化土)

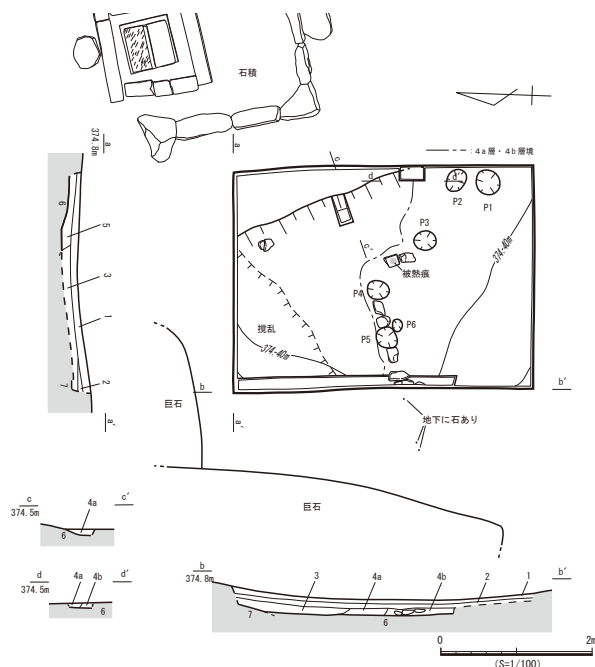
図 42 龍溪寺跡 TP2 遺構図

TP 2 では、検出した小土坑 2 基に炭化材が含まれていました。龍溪寺は明治維新の廃仏毀釈で焼き払われたため、炭化材はその際のものでしょうか。近世～近代の陶磁器と近代の瓦片が出土しました。陶磁器については、墓に供えた仏具類として使用されたものの可能性があります。

- 1 10YR3/2 黒褐色腐植土 しまりなし 粘性なし
- 2 10YR2/2 黒褐色砂質土 しまりなし
- 3 10YR4/2 灰黄褐色土 しまりややあり 10YR6/4 にぶい黄褐色土ブロック7%含む 攪乱埋土
- 4a 10YR5/4 にぶい黄褐色土 しまりややあり 粘性なし 10YR3/1 黒褐色土ブロック7%と5mm以下の礫15%含む 整地土
- 4b 10YR6/4 にぶい黄褐色土 しまりあり 粘性なし
7. 5YR6/6 黄褐色土ブロック15%と5mm以下の礫10%含む 整地土
- 5 10YR4/3 にぶい黄褐色砂質土 しまりなし 5mm以下の礫多く含む
- 6 10YR7/4 にぶい黄褐色砂質土 しまりあり 基盤層(花崗岩風化土)
- 7 花崗岩岩盤

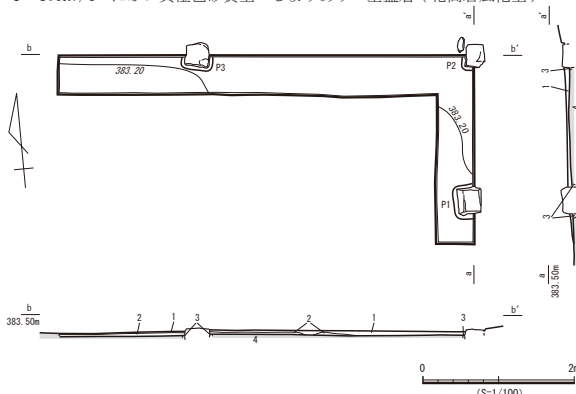
図 43 龍溪寺跡 TP3 遺構図

TP 3 では、方形に加工された花崗岩石材が規則的に並ぶ場所で調査しました。それぞれの石材に伴って礎石据付穴があり、遺物は出土しませんでした。近辺に散在する棧瓦片から、近世以降の建物跡の可能性があります。

- 1 2.5Y4/3 オリーブ褐色腐植土 しまりなし 粘性なし
- 2 2.5Y6/8 明黄褐色土 しまりなし 粘性なし 径5mm以下の垂角礫20%含む
- 3 2.5Y4/1 黄灰色土 しまりややあり 粘性なし 径5mm以下の垂角礫30%含む 礎石据付穴埋土
- 4 10YR7/4 にぶい黄褐色砂質土 しまりあり 基盤層(花崗岩風化土)

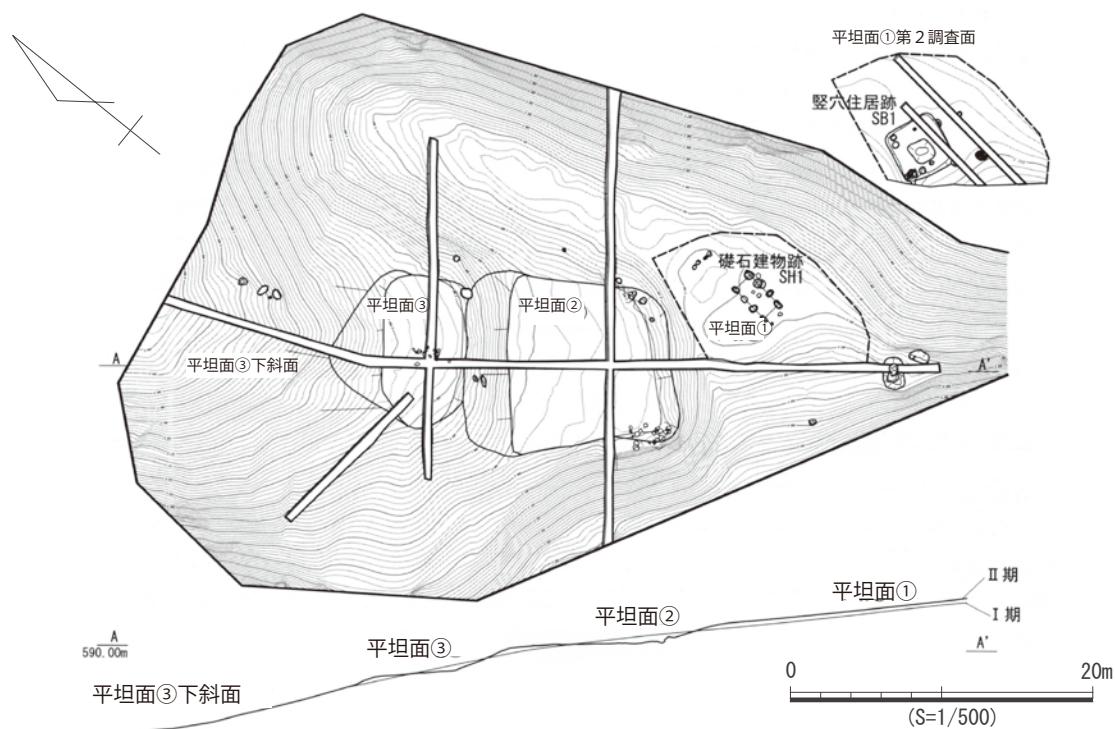
図44 三枝城跡 山林寺院跡の検出地点

平成 18・19 年度の発掘調査で、北東山麓地区にて 3 段の平坦面を確認しました。遺物、遺構から古代の山林寺院の遺跡であると考えています。最上段の平坦面①の第 2 調査面で確認された竪穴建物は、カマドを備えるため住居とみることもできますが、床下に深さ 1.74m の<sup>すりばち</sup>播鉢状下部構造をもつことから、鎮壇などの特異な性格を併せもった施設である可能性もあります。その上層の第 1 調査面の礎石建物についても、信仰関連施設の性格をもつ建物であった可能性があります。

遺物などから、北東山麓地区の遺構は、平坦面①に竪穴建物が築かれ、人が住居しつつ仏教に関わる活動を行った 8 世紀後期～9 世紀初頭ごろと、竪穴建物の埋没後に平坦面①に礎石建物が造営され、平坦面②③が開削され、領域を拡大して信仰が継続された 9 世紀前半～10 世紀前半ごろの 2 つの時期に分けてとらえることができます。

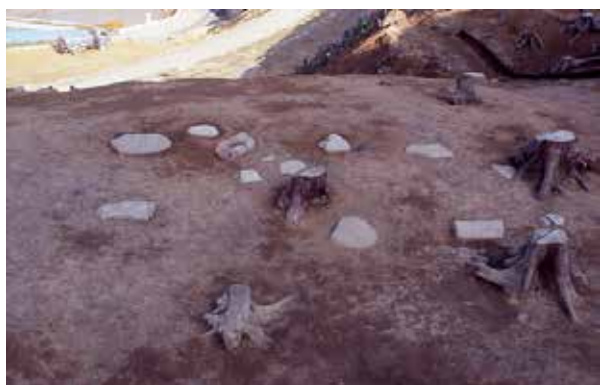
写真 60 礎石建物跡 全景

平安時代前期ごろの祭祀や信仰に関わる遺構と考えられます。床面付近から43の鉄釘と雁股鋸1つが出土しました。

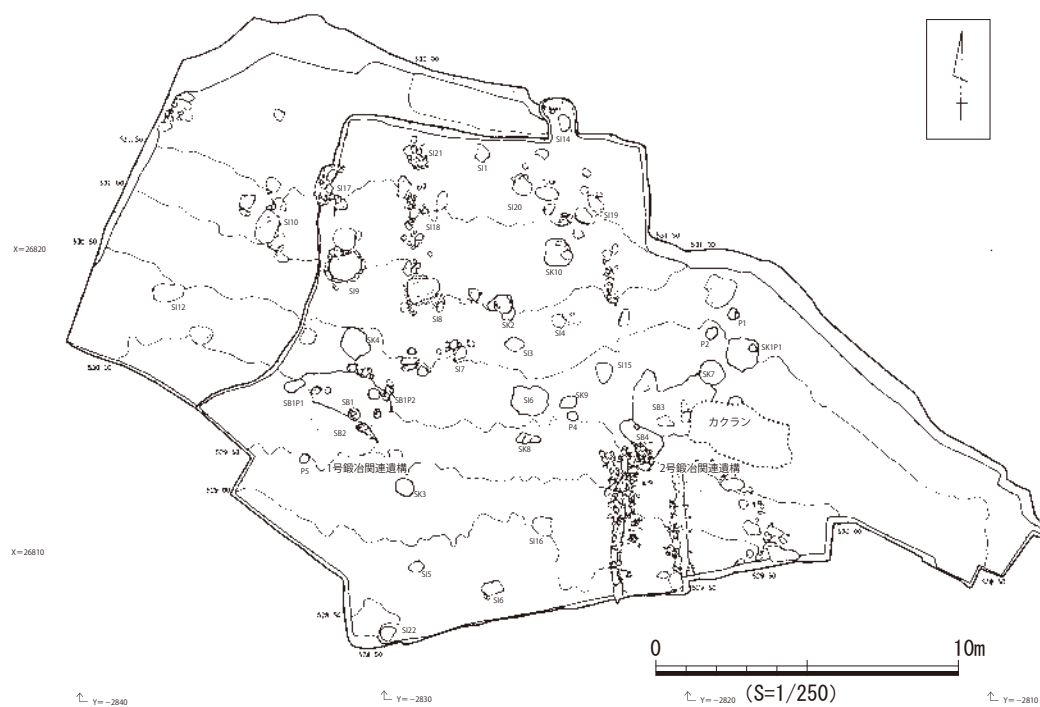
図45 西ヶ洞廃寺跡 全体図

2 基の鍛冶<sup>かじ</sup>関連遺構と建物礎石を検出しました。礎石は、大型建物礎石 3 基と建物礎石 13 基を検出し、少なくとも 2 棟の礎石建物があったと考えられます。根石と思われる人頭大の礫の上に巨石を置いた大型建物礎石 3 基が寺院の中核をなす建物の礎石であると考えられ、ほかの礎石はその周囲に付属する施設と考えられます。鍛冶関連遺構は建物礎石に隣接した位置にありますが、出土遺物に明確な時期差はみられません。さらに、鍛冶関連遺構の 1 つは南面する礎石建物の正面に位置し、同時に存在したと考えにくいため、鍛冶関連遺構は寺院建立時に釘や工具などの金属製品の製作を行った遺構であり、寺院造営後に廃絶したと考えられます。

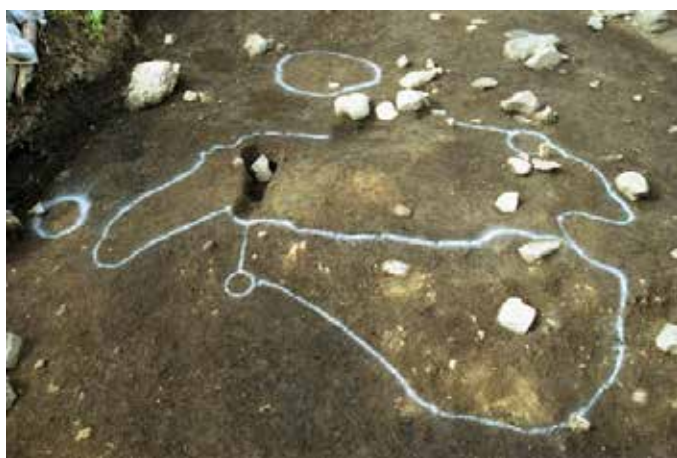
写真 62 第1号鍛冶関連遺構

埋土には焼土や礫が含まれていました。  
この遺構からは土師器、須恵器、灰釉陶器、陶磁器類、石製品、金属製品が出土しました。
