敦賀発電所 1, 2号機の現況について

2025年5月19日

日本原子力発電株式会社

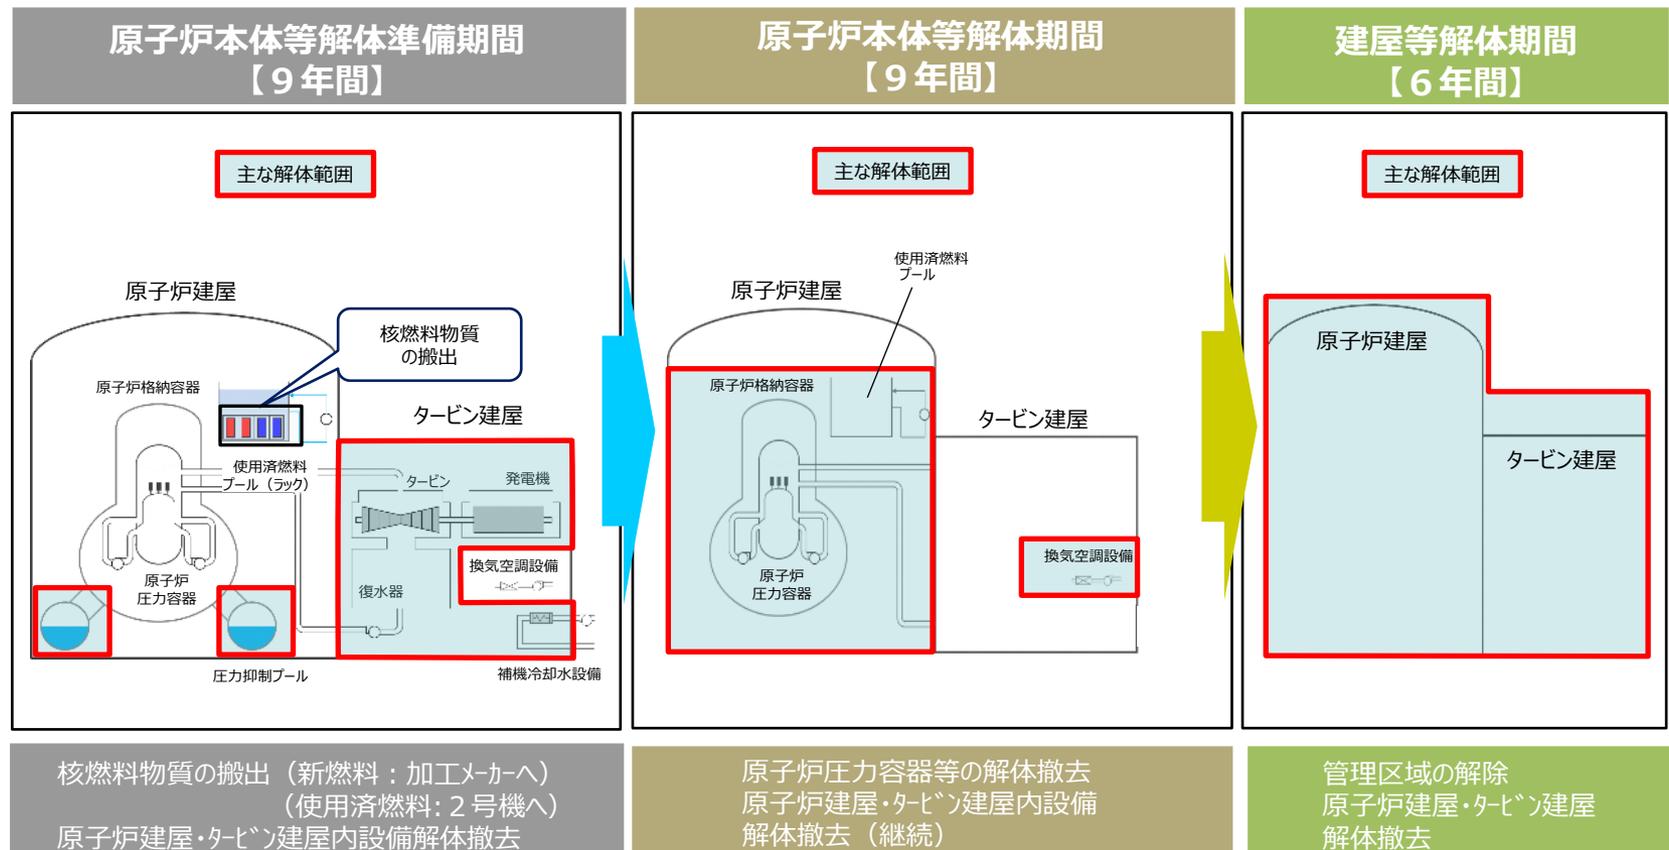
敦賀発電所 1号機の廃止措置工程は、3段階に分け24年をかけて行い、放射能レベルの低い領域から解体を開始します。特に放射能レベルの高い原子炉本体等の領域は、放射能が時間と共に弱くなる性質を利用し、放射能レベルが下がってから解体を行います。

具体的には、原子炉建屋内から燃料を搬出後、原子炉本体の解体を行い、その後建屋を解体し更地にします。

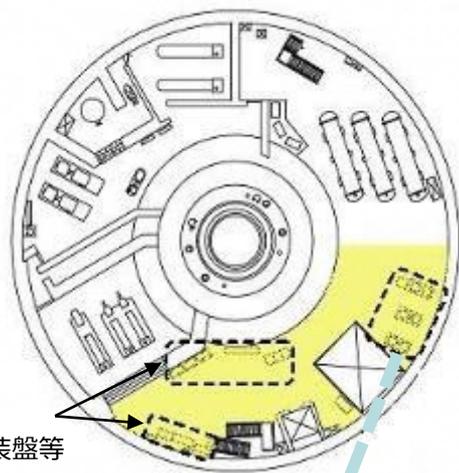
<原子炉建屋 2階撤去エリア>

- 建屋内廃棄物移送ルート等確保に伴う機器解体工事を実施中。
(2024年10月～2026年3月)

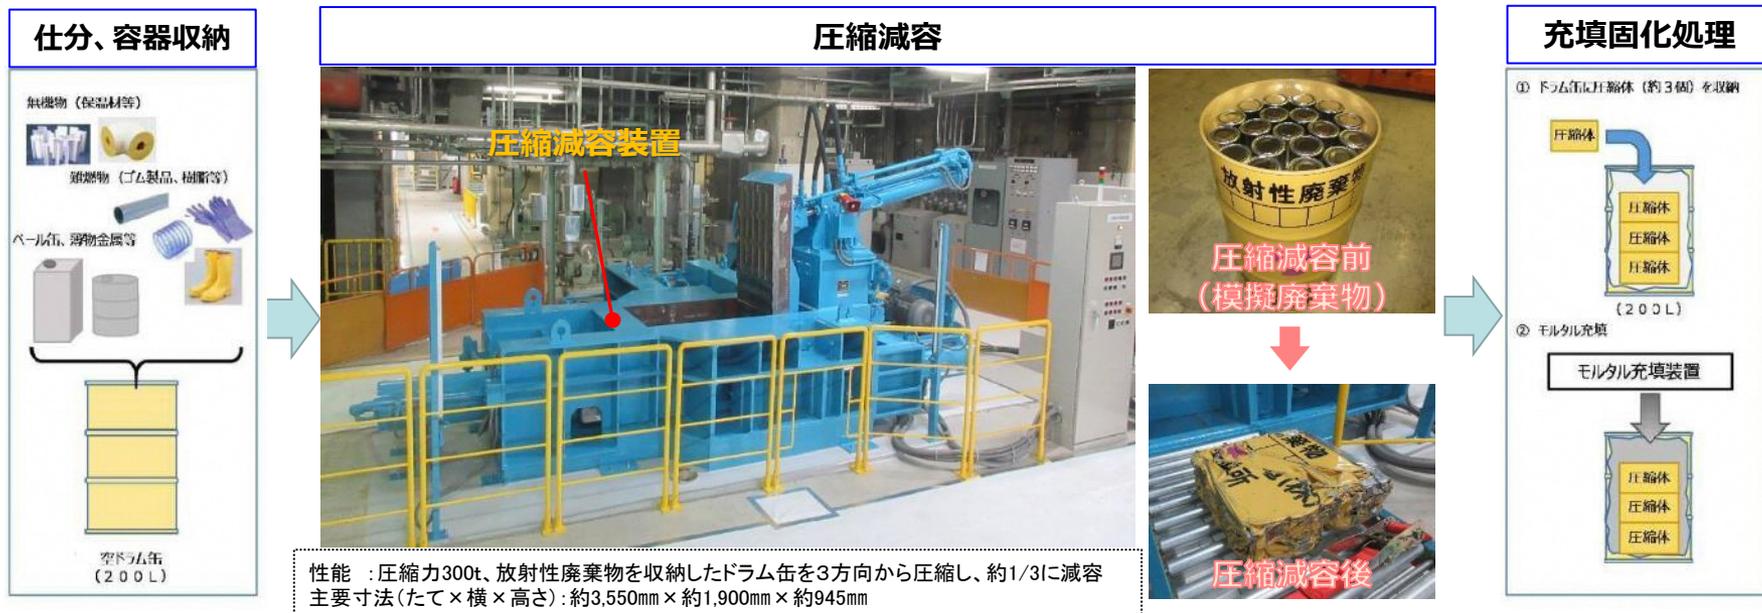
- 廃止措置工事等に伴い発生した放射性廃棄物を圧縮減容する装置（圧縮減容装置）の設置工事を実施し、処理を行っている。

設置場所：2021年10月に解体が完了したタービン補機冷却系熱交換器の跡地

2025年度の処理計画：1,000本（2024年度の実績：1,200本）

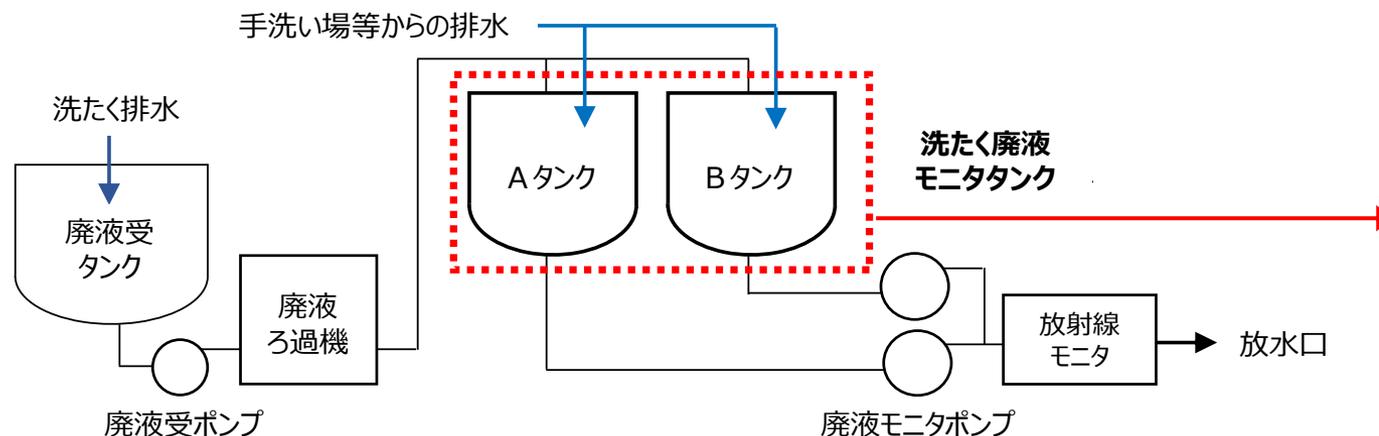
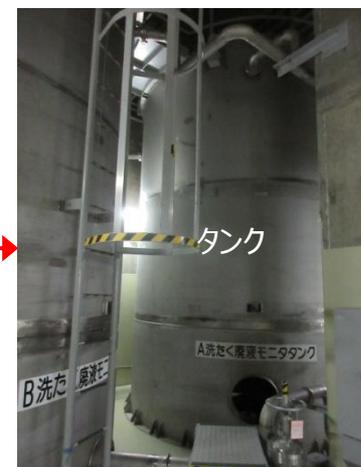
敦賀発電所 2号機 (第 18 回定期検査中) において、2025年1月21日10時06分頃、巡視点検中の当社社員が原子炉補助建屋地下 1 階 (管理区域) にある A および B 洗たく廃液モニタタンク外表面の下部 (胴部、底部) に複数の腐食痕を確認しました。

このため、タンク外表面を調査した結果、溶接線部に計68箇所の腐食痕を確認しました。

なお、腐食痕からのタンク水の滴下は見られず、腐食痕の表面をふき取り測定した結果、放射性物質は検出されませんでした。

容量	30m ³	厚さ	(胴部) 6.1mm
高さ	約5.0m		(底部) 5.4mm
内径	約3.7m	材料	ステンレス (SUS304)

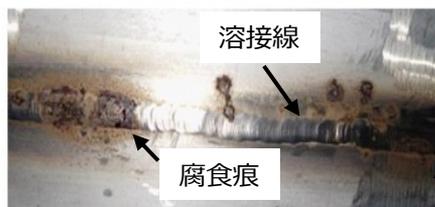
タンク外表面腐食痕状況

赤線箇所複数の腐食痕あり

胴部	底部
Aタンク	24箇所	7箇所
Bタンク	28箇所	9箇所

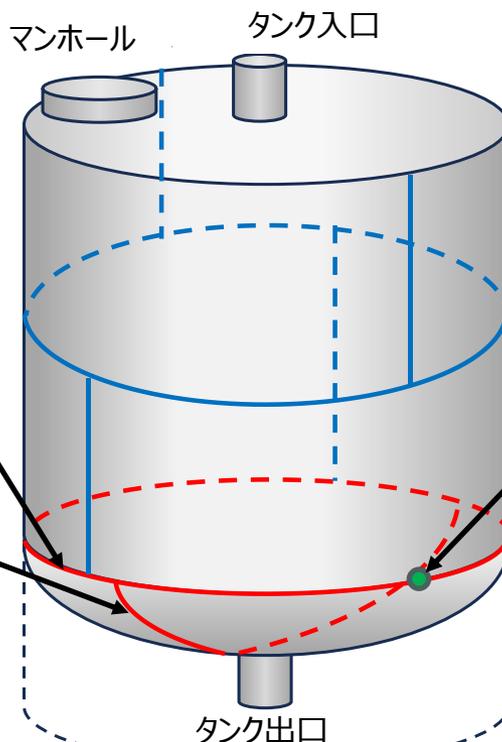
タンク点検結果 (写真はAタンク)

凡例	
溶接線部 (腐食痕あり)	— (赤線)
溶接線部 (腐食痕なし)	— (青線)
浸透探傷検査箇所	● (緑)

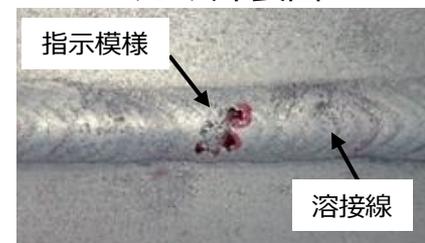
浸透探傷検査結果

この保護塗装の一部を剥がしたところ、溶接線部に腐食を確認しました。また、浸透探傷検査の結果、外表面の腐食痕とほぼ同じ位置に欠陥を示す指示模様を確認したため、タンク内表面から外表面に向かって腐食が進行したものと推定しました。

タンク外表面

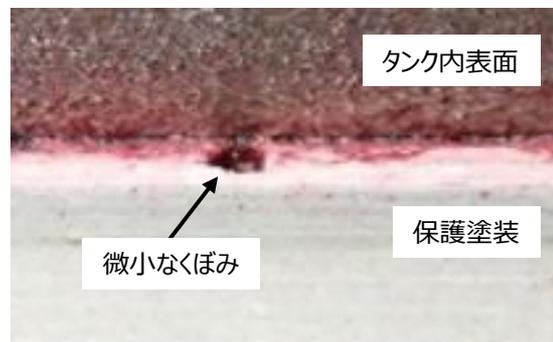
保護塗装端部 (浸透液処理後)

タンク下部に腐食痕が発生した原因調査のため保護塗装を確認したところ、保護塗装端部に隙間腐食が発生する可能性がある微小なくぼみを確認しました。なお、保護塗装については、2014年に発生した同様の事象への対策として溶接線部にのみ施工したものであり、製品上、施工上の問題はありませんでした。

タンク内表面 保護塗装の状況

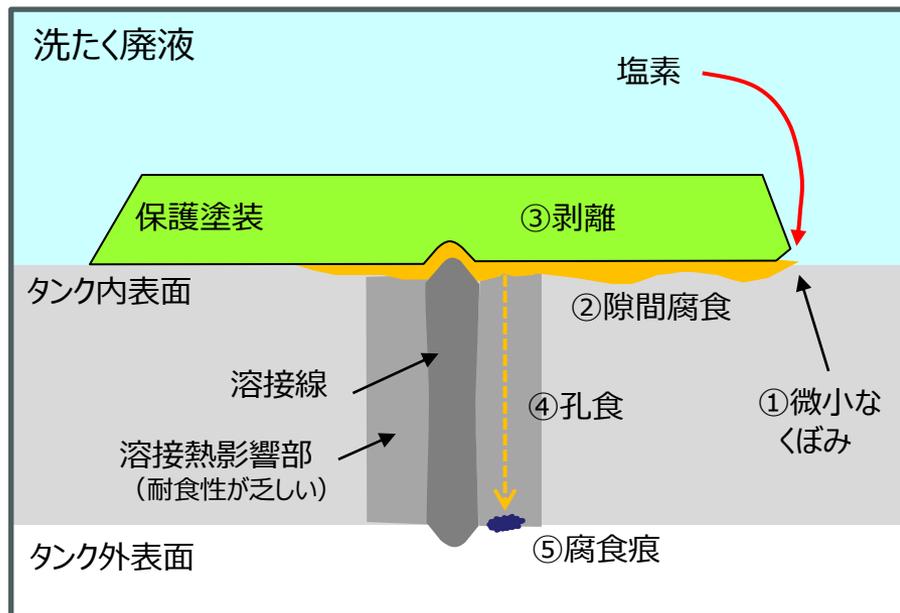
【事象発生メカニズム】

これらのことから、タンク外表面に腐食痕が発生した原因は、2014年に発生した同様の事象の再発防止対策として保護塗装を部分的に施工したことで、塗装端部の微小なくぼみから隙間腐食が発生・進行し、溶接線部において発生した孔食が、タンク外表面に進行したためと推定しました。

- ①保護塗装施工時より、保護塗装端部に通常発生し得る微小なくぼみが存在※
- ②微小なくぼみで塩素イオンが濃縮し、隙間腐食が発生
- ③隙間腐食が保護塗装に沿って進行し、徐々に保護塗装が剥離
- ④耐食性が乏しい溶接線部において、隙間腐食に伴う孔食がタンク外表面に向かって進行
- ⑤タンク外表面に腐食痕が発生

※保護塗装を部分的に施工したため発生した事象であり、保護塗装の製品上・施工上の問題はない。

- ・腐食痕を確認したタンク下部については、タンク内表面の保護塗装を剥がし、溶接線部の研磨除去および補修溶接を実施します。
- ・溶接線部の孔食が発生しないよう、定期的にタンク内の清掃および健全性の確認を行います。
- ・塩素を含む系統においてステンレス鋼に保護塗装を施工する場合は、隙間腐食の発生の可能性を考慮するよう社内規程に反映します。

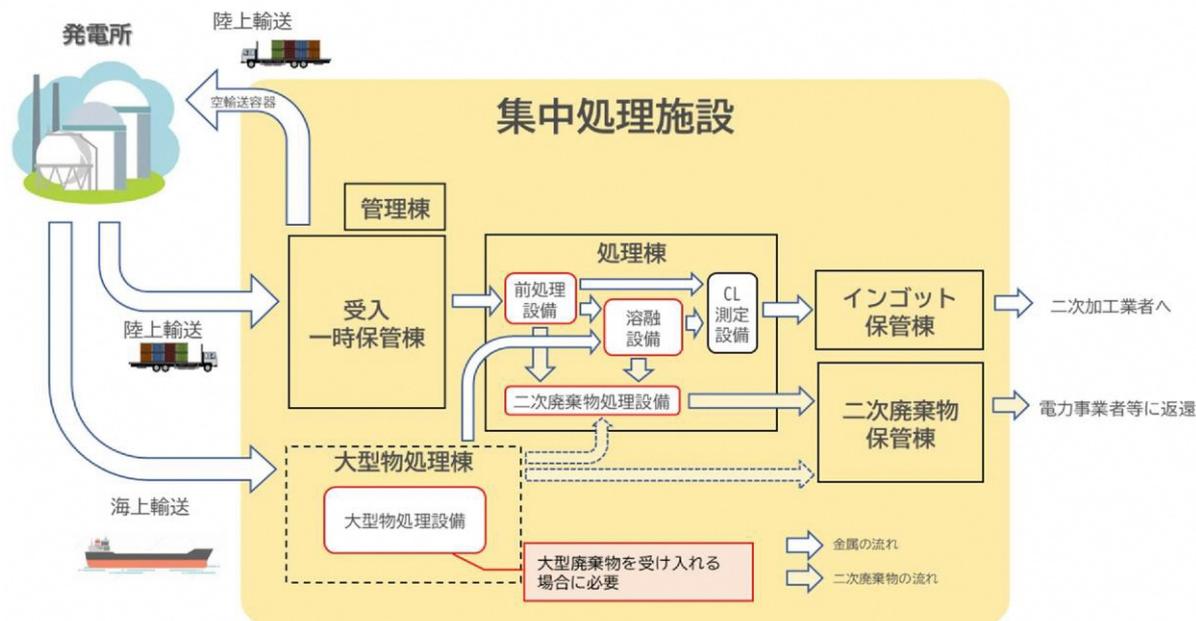
クリアランス集中処理事業の概要

福井県は、嶺南 E コースト計画※¹の一つとして、原子力発電所で発生する金属くず等のうち、放射性物質として取り扱う必要のない「クリアランス (CL) 制度※²対象物」と推定される物を収集しクリアランス処理を行い、国の確認を受けたクリアランス物を二次加工業者へ売却する原子力リサイクルビジネスを計画しています。
