# 体育館の床板の剥離による事故防止について

## —子供たちを守るために—

令和7年5月

文部科学省

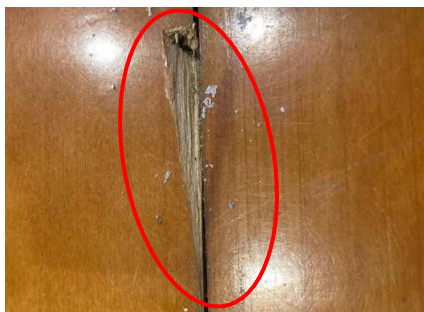
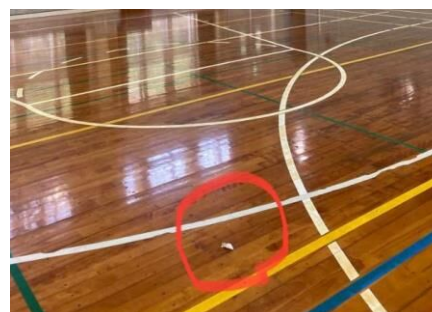
### 沖縄県内の公立小学校 (令和7年2月発生)

バレーボールで飛び込んだ際に、  
剥離した床板が左腰部に刺さり  
負傷する事故が発生。

(木片寸法：0.5cm×5cm)

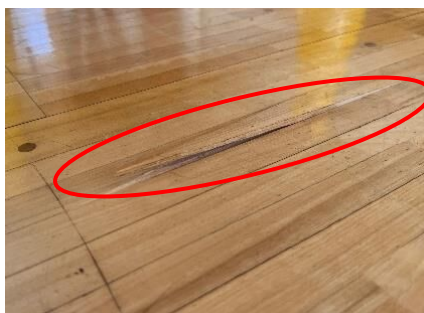
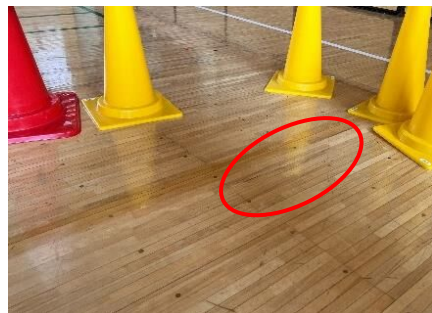
### 群馬県内の公立中学校 (令和7年2月発生)

バレーボール部の練習試合中、  
飛び込んだ際、床板の継ぎ目  
がシャツにかかって剥離した  
床板が、鋭角の形状で右腹部  
に刺さり負傷する事故が発生。

(木片寸法：12mm×30cm)

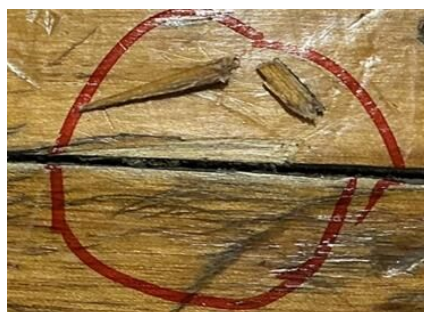
### 東京都内の公立中学校 (令和7年1月発生)

体育の授業中、滑りながら床  
に座った生徒の臀部に剥離し  
た床板が刺さり負傷する事故  
が発生。(支柱の仮置きで床  
板が傷ついていた)

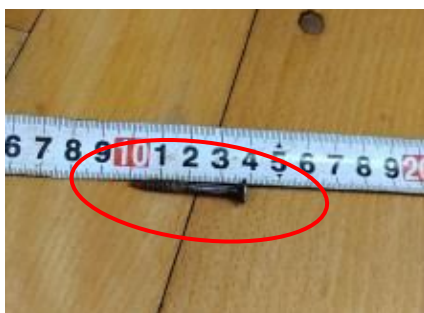
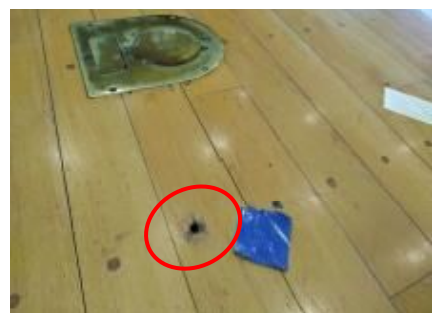
### 宮城県内の公立小学校 (令和7年1月発生)

バレーボールの部活動中、生徒  
が滑り込みをした際、床板から  
露出していたねじ頭により膝に  
裂傷を負う事故が発生。(老朽  
化により、木栓が外れ、ねじ頭  
が露出していた)

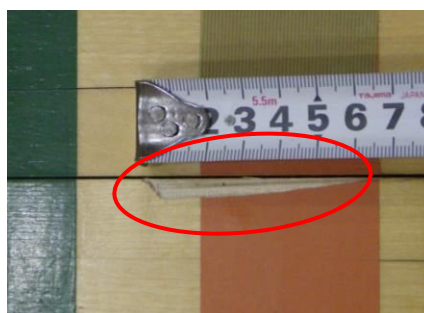
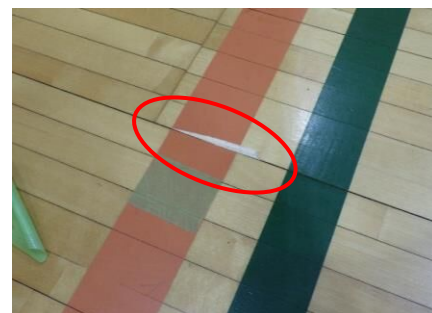
### 東京都内の公立小学校 (令和6年12月発生)

学校開放利用団体の活動中、  
団体に所属する児童の臀部に  
剥離した床板が刺さり負傷す  
る事故が発生。

(木片寸法：7cmx0.6cm)

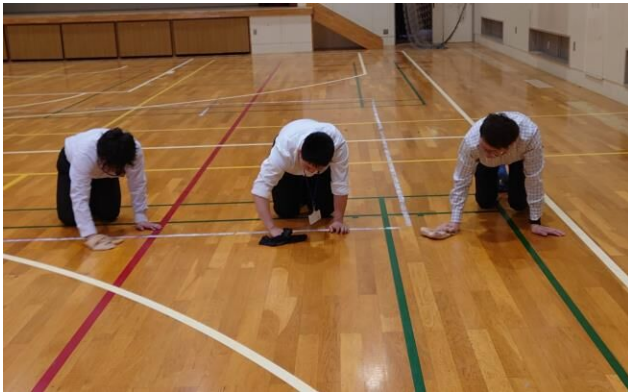
例えば、目視による点検を行う場合も、**体育館の床面から近い距離で、ゆっくりとしたスピードで、確実に確認**を行う方法がある。

担当範囲を定め、近い距離で点検を実施している例

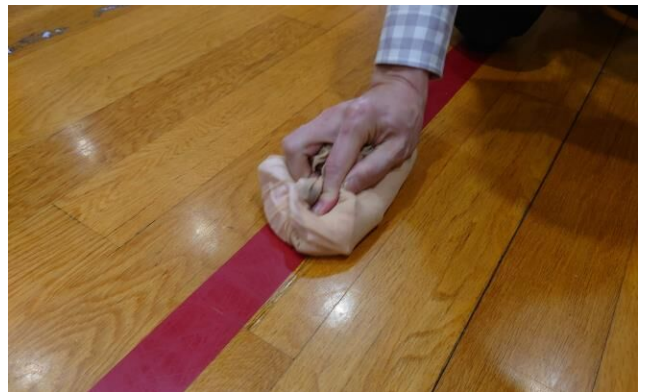
目視と併せてストッキング等の柔らかい布を使用し、床板の長手方向（板目の長い方）に両方向から満遍なくふき取りを実施し、**危険なササクレ・割れ・欠け等の破損等により、ひっかかり等がないか確認する触診による点検方法もある。**

ストッキングや柔らかい布等を用いた点検の例

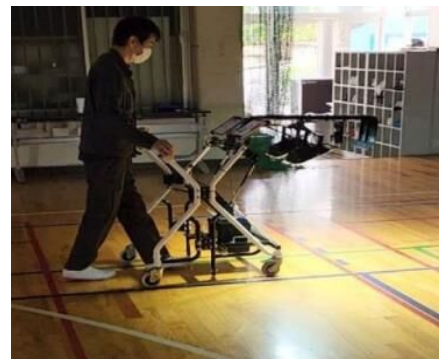
- 目視点検や触診点検でも見落としやすい床面のササクレやササクレにつながる小さな割れや欠けを効果的かつ効果的に検出するロボット等の新技術も、近年、開発されている。
- 作業人員の削減、Webアプリケーションや自動生成された図版による損傷個所の位置情報把握が可能になり、効果的な点検の実施が可能。
- また、点検範囲の網羅性の確保、点検基準の統一化といった、効果的な感知・点検の実施が可能。

ロボットを用いた撮影・点検の様子

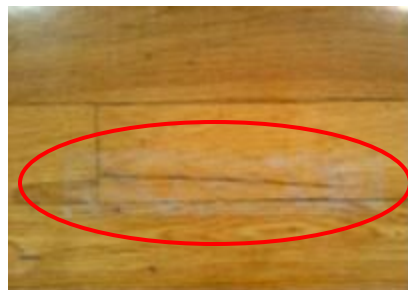
傷、割れ等を発見した場合は、**危険個所の使用禁止**または**テープを貼り応急措置**を行い、**できるだけ速やかに床板の専門業者に相談**すること。

応急措置には、ライン用テープなど**粘着力の弱いものを使用**する。色付きのテープは不具合箇所の確認がしやすい。**ガムテープは、剥がす際に塗膜や床板の表面材まで剥がしてしまう恐れがあるため使用しない。**

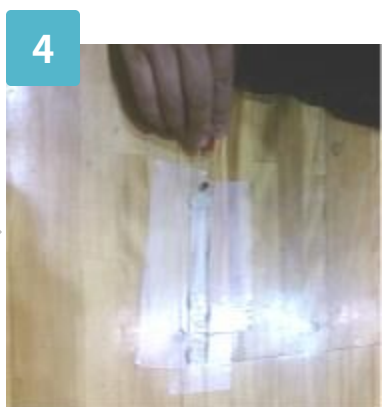
4  
ヘラで表面を整える

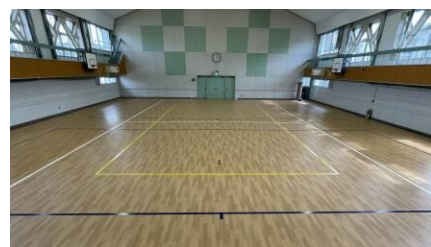
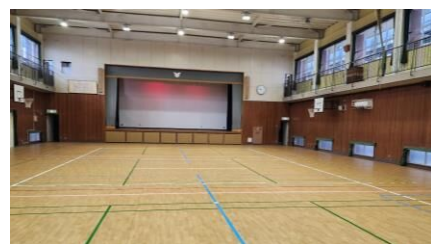
#### 取組事例 床シートを用いた体育館床の改修事例 兵庫県神戸市の取組事例

- 近年発生した床板剥離による負傷事故や維持管理の容易性を踏まえ、床シート（6mm厚程度のもの）を採用（右図）。
- 事故防止のため、市内の学校の体育館の改修を行う際に、床シートへの改修を行う方針としている。
- ボールの跳ね方などの機能面については、利用者から問題等は報告されていない。
- 令和5年に5校、令和6年に13校の改修工事を実施している。
