# 長良川 鮎之瀬大橋 付近

**14年間で3人の方が水難事故で亡くなっています。**

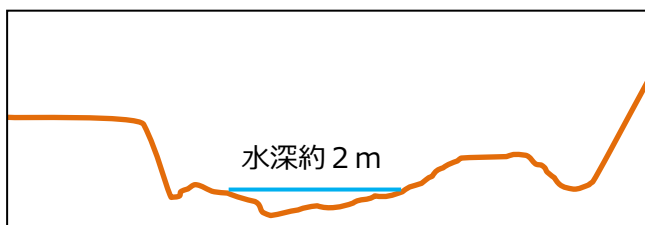
## 鮎之瀬大橋の真下の横断図（模式図）

川底の地形は、場所により大きく異なります。

また、川底の地形は水流の影響で常に変化しており、洪水の後には大きく変わることがあります。

※ある場所が昨年浅かったからといって今年も浅いとは限りません。

- ・鮎之瀬大橋付近の川幅は広いところで約80m、水深は深いところで約8mある。
- ・水中には、渦・急な流れ・急に深くなっているところがあり、川底は滑りやすい。
- ・右岸（下流を見て右側）の流れが左岸側よりも速い。
