中津川市^{おちあい}落合^{やま}字山^たの田地内における亜炭鉱廃坑による 陥没と疑われる事案について

本日、中津川市落合字山の田地内において、亜炭鉱廃坑による陥没と疑われる事案について合同現地調査を行いましたので、下記のとおりお知らせします。

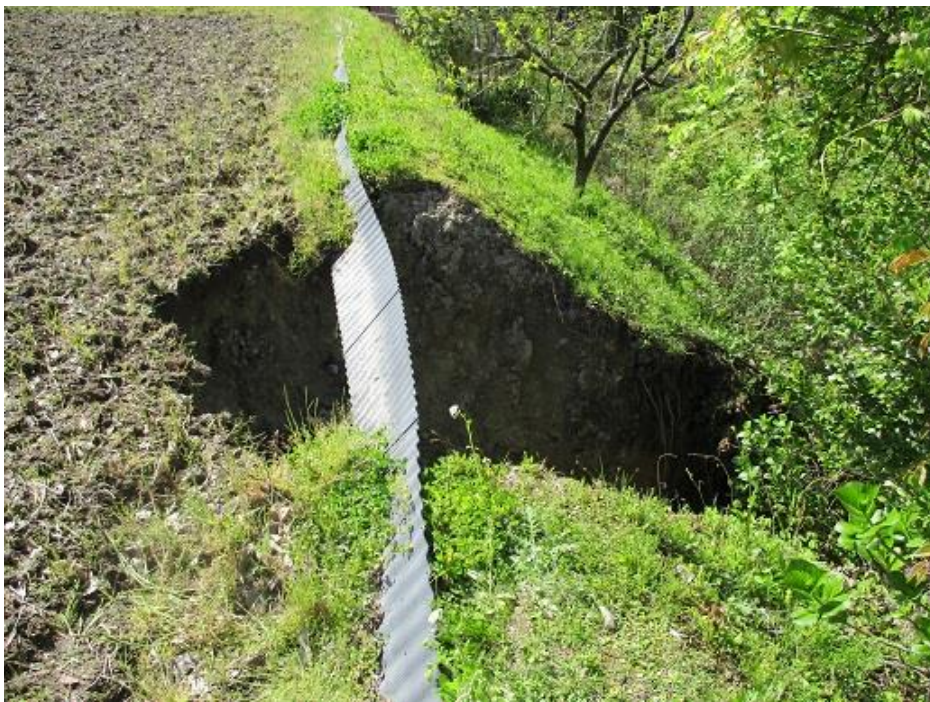
近景

- ・被害発見時期：令和5年4月17日（月）
- ・被害発生場所：中津川市落合字山の田地内（農地）
- ・被害の状況：浅所陥没1箇所 幅（5.2m×3.2m）×深さ4.3m

中津川市落合字山の田地内 被害箇所 現況写真
(令和5年4月17日 中津川市商工観光部工業振興課 撮影)

中津川市が立入禁止措置（バリケードの設置）を実施済

中津川市が復旧事業を実施
