## 御嵩町中地内における亜炭鉱廃坑による 陥没と疑われる事案について

令和8年8月10日に、御嵩町中地内において、亜炭鉱廃坑による陥没と疑われる事案について合同現地調査を行いましたので、下記のとおりお知らせします。

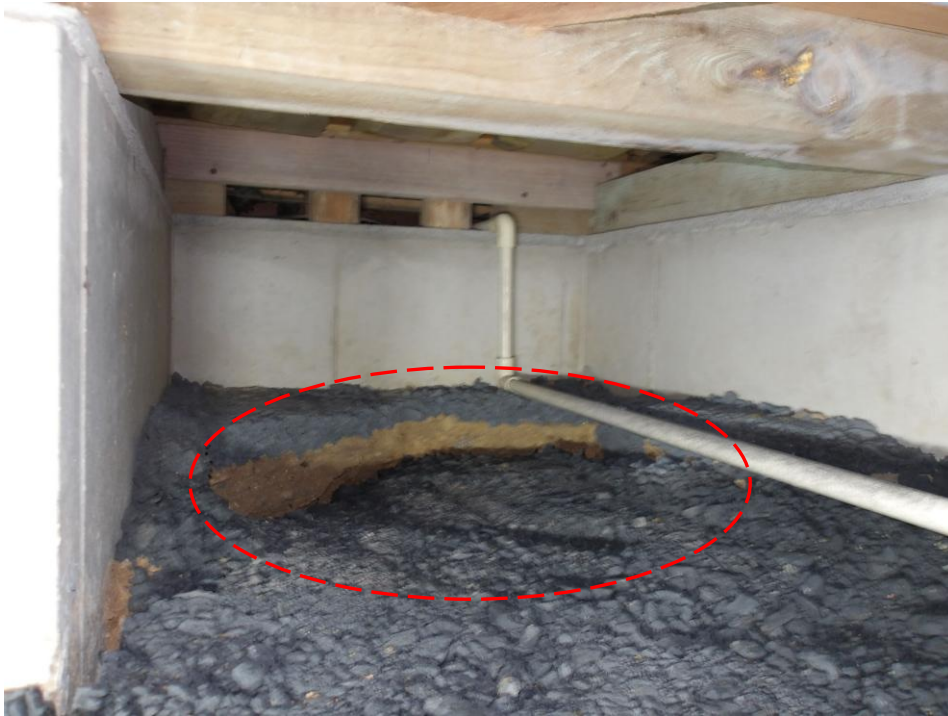
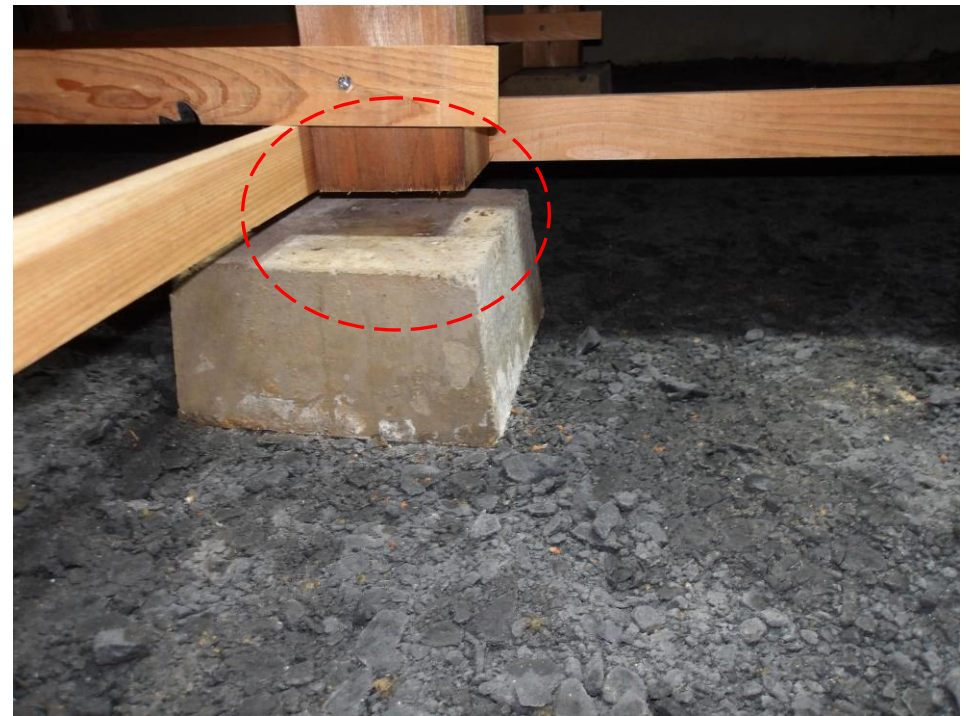
# 御嵩町中地内 陥没箇所現況写真

- 被害発見時期：令和8年8月3日
- 被害発生場所：御嵩町中地内 家屋（宅地）
- 被害の状況：浅所陥没（沈下）1箇所 幅（2.7m×1.8m）×深さ0.15m  
住宅の床束に浮き被害

(令和8年8月3日：御嵩町 建設部 亜炭鉱廃坑対策室 撮影)

今後、中部経済産業局により亜炭鉱廃坑を原因とする陥没との確認が得られた後、御嵩町が特定鉱害復旧事業等基金（旧鉱物採掘区域復旧費補助金）により復旧事業を実施します。

特定鉱害との確認が得られた後、御嵩町が復旧事業を実施
