高浜発電所3号機の定期検査状況について
(蒸気発生器伝熱管の損傷に関する原子炉施設故障等報告書の提出について)

2020年9月7日
関西電力株式会社

高浜発電所3号機の定期検査状況について

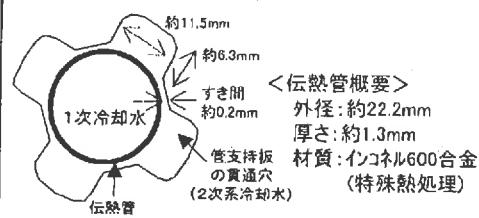
伝熱管の拡大平面図

高浜発電所3号機（加圧水型軽水炉 定格電気出力87万キロワット、定格熱出力266万キロワット）は、2020年1月6日から第24回定期検査を実施しており、3台ある蒸気発生器（SG）の伝熱管全数※1について渦流探傷検査（ECT）※2を実施した結果、B-SGの伝熱管1本、C-SGの伝熱管1本について、管支持板※3部付近に外面（2次側）からの減肉とみられる有意な信号指示が認められました。

その後、有意な信号指示があった伝熱管の外観を小型カメラを用いて調査した結果、B-SG伝熱管に幅約4mm、C-SG伝熱管に幅約1mmと約4mmの周方向のきずがあることを確認しました。いずれもきずの形状から摩耗減肉の可能性が高いことを確認するとともに、当該伝熱管周辺の管支持板等に接触痕が認められました。

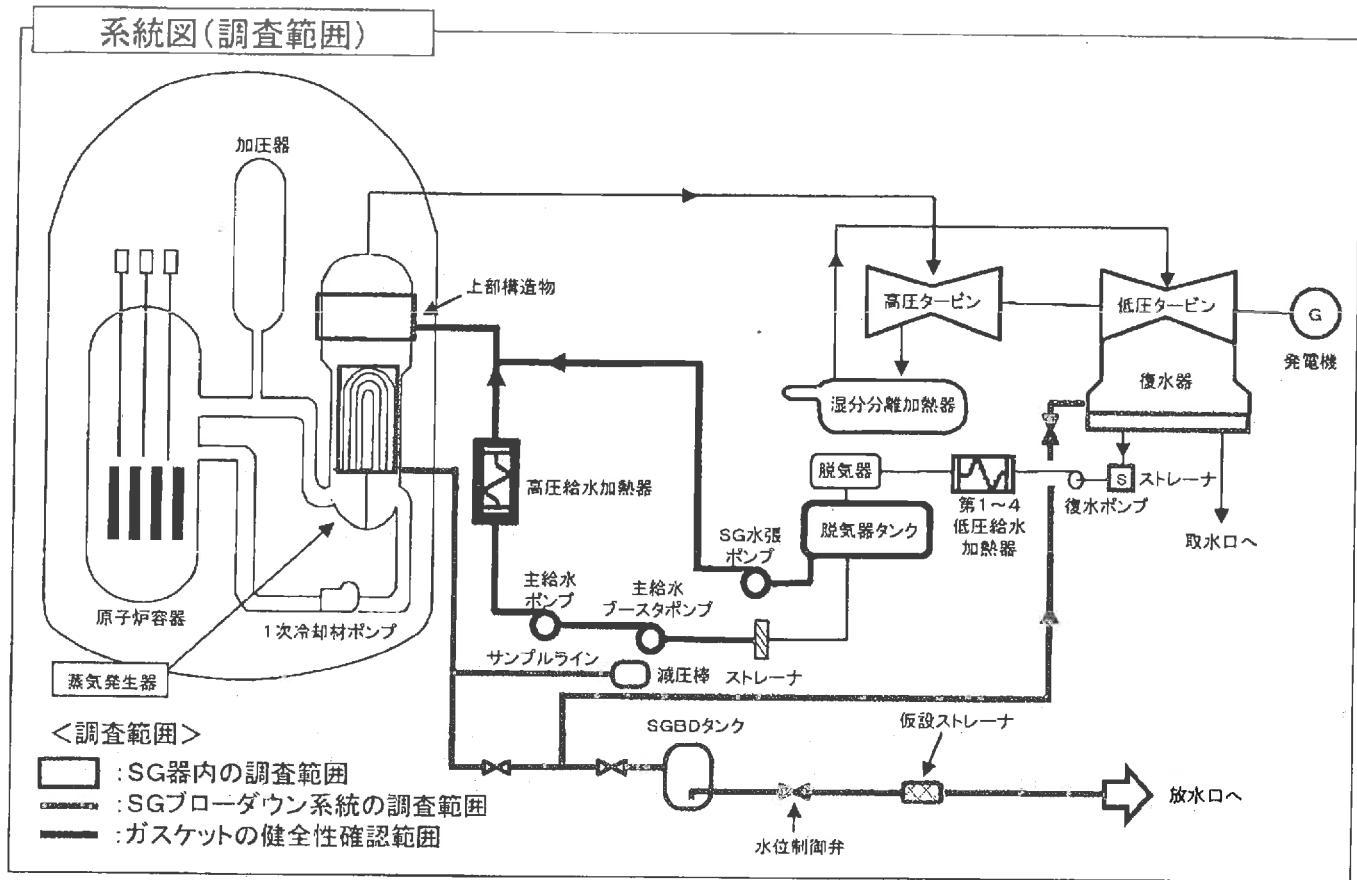
伝熱管損傷の推定メカニズム

工場における再現試験等の結果、管支持板下面に留まった異物に伝熱管が繰り返し接触することで摩耗減肉が発生することを確認しました。
