大飯発電所3号機の出力降下に関する調査状況について
(循環水管ベント弁付近からの海水漏れ)

2021年8月5日
関西電力株式会社

A循環水管ベント弁付近からの海水漏れ (調査状況)

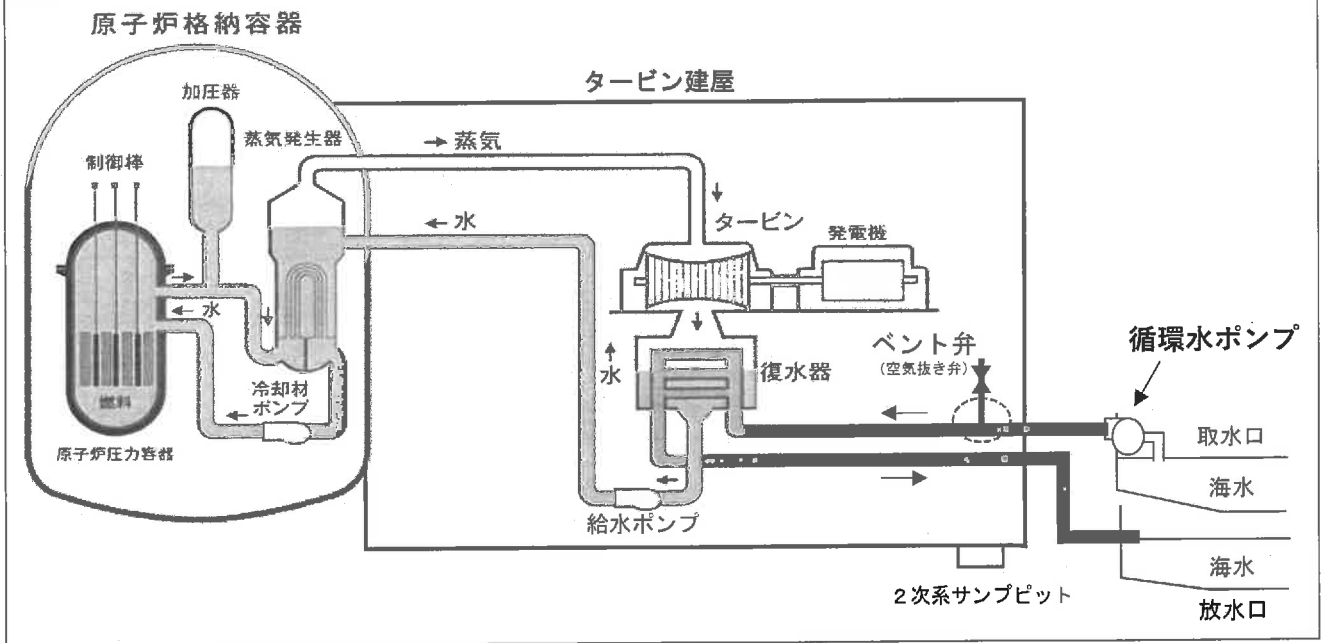
系統概略図

直ちに、当社運転員がタービン建屋内の現場を確認したところ、復水器に海水を送るための循環水管(A、B2系統)のうち、A-循環水管のベント弁付近からの海水漏れを発見しました。

その後、A-循環水管のベント弁付近の点検を行ったところ、海水は、当該弁と循環水管の接続配管(炭素鋼：直径約17cm、長さ約13cm、厚さ約7mm)から漏えいしていることを確認しました。
