# 中央新幹線瀬戸トンネル新設工事における 肌落ちによる災害について

令和3年12月28日  
岐阜県環境影響評価審査会

東海旅客鉄道株式会社  
中央新幹線瀬戸トンネル新設工事共同企業体

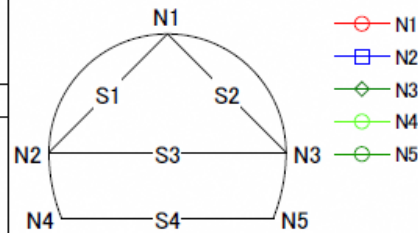
表示計測期間:2021/10/19~2021/11/08

断面距離:0K050m  
断面番号:0010  
支保パターン: I N-1  
土被り:15.76(m)  
坑口からの距離:50(m)  
最終計測日付:2021/10/27 17:30:00  
備考:

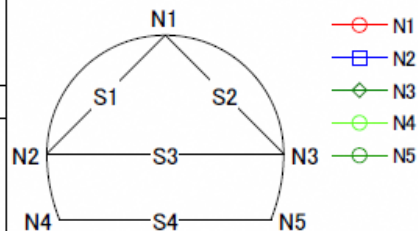
表示計測期間:2021/10/27~2021/11/06

断面距離:0K060m  
断面番号:0011  
支保パターン:ⅡN  
土被り:19.69(m)  
坑口からの距離:60(m)  
最終計測日付:2021/10/27 17:30:00  
備考:
