原子力発電所の運営状況について

2022年6月1日
 関西電力株式会社

発電所名	高浜発電所3号機	発生日	2022年3月30日
件名	高浜発電所3号機の定期検査状況について (蒸気発生器伝熱管の損傷に関する原子炉施設故障等報告書の提出) 添付資料1～6参照		
事象概要 および 対策等	<p>高浜発電所3号機(加圧水型軽水炉 定格電気出力87万キロワット、定格熱出力266万キロワット)は、2022年3月1日から実施している第25回定期検査において、3台(A、B、C)ある蒸気発生器(SG)の伝熱管全数^{※1}について渦流探傷検査(ECT)^{※2}を実施しました。</p> <p>その結果、A-SGの伝熱管2本およびB-SGの伝熱管1本に有意な信号指示^{※3}が認められました。このうち、A-SGの1本は、高温側の管板^{※4}部に内面(1次側)からの割れとみられる信号指示で、残りの1本とB-SGの1本は、管支持板^{※5}部付近に外面(2次側)からの減肉とみられる信号指示でした。これらのほか、A-SGの伝熱管1本の管支持板部付近に外面(2次側)からの微小な減肉とみられる信号指示(判定基準未滿)が認められました。</p> <p>その後、伝熱管の外面減肉については、小型カメラによる損傷箇所の外観調査結果やSG器内から回収したスケール^{※6}の性状等の調査状況から、前回定期検査時に実施したSG器内の薬品洗浄後も残存していた稠密なスケールがプラント運転中に管支持板下面に留まり、伝熱管と繰り返し接触したことで摩擦減肉が発生した可能性が高いと推定したため、引き続き、回収したスケールの形状や性状等の調査や対策等の検討を行うこととしました。</p> <p>また、伝熱管内面に有意な信号指示が認められた原因は、既往知見である応力腐食割れと推定しました。</p> <p>なお、本件による環境への放射能の影響はありません。</p> <p>※1 過去に有意な指示が認められ、施栓した管等を除き、A-SGで3,272本、B-SGで3,247本、C-SGで3,261本、合計9,780本。 ※2 高周波電流を流したコイルを伝熱管に接近させることで対象物に渦電流を発生させ、対象物のきず等により生じた渦電流の変化を電気信号として取り出し、きず等を検出する検査であり、伝熱管の内面(1次側)より、伝熱管の内面(1次側)と外面(2次側)の両方を検査している。 ※3 割れを示す信号や20%以上の減肉を示す信号の指示。 ※4 蒸気発生器内の伝熱管が取り付けられている部品。伝熱管と管板で、1次冷却材と給水(2次冷却水)の圧力障壁となる。 ※5 伝熱管を支持する部品。 ※6 2次冷却水に含まれる鉄の微粒子が、SG内に流れ集まって伝熱管に付着したもの。</p> <p style="text-align:

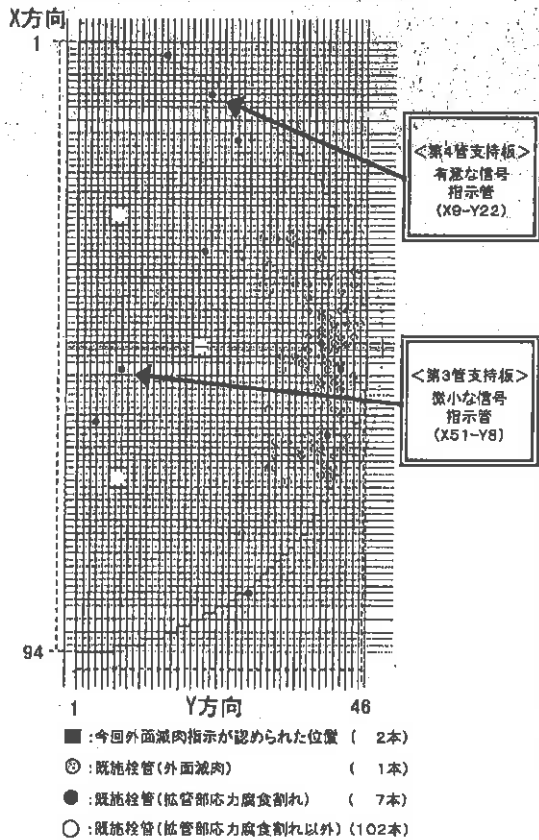
A蒸気発生器（低温側）上部から見た伝熱管位置を示す図

A蒸気発生器の調査

3号機 第25回 (今回)	A-蒸気発生器:2本 【第3管支持板1本、 第4管支持板1本】 B-蒸気発生器:1本 【第2管支持板】	小型カメラによる損傷箇所の調査に加え、蒸気発生器器内のスケールの形状や性状および伝熱管の外観観察等の調査を実施した結果、スケールによる減肉と推定。

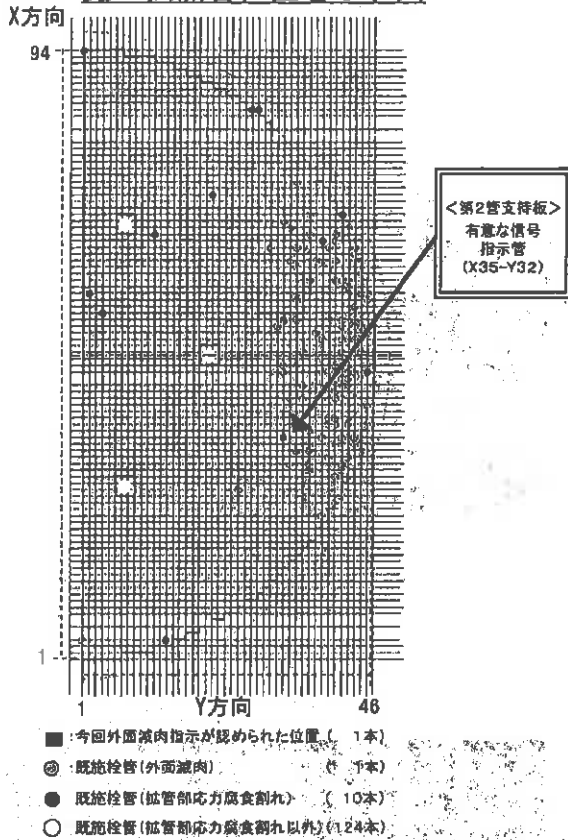
B 蒸気発生器（高温側）上部から見た伝熱管位置を示す図

B 蒸気発生器の調査

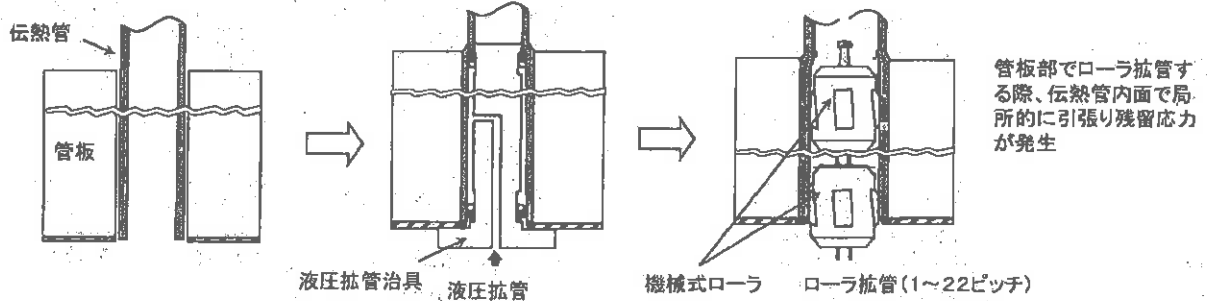
蒸気発生器製造時の管板部の伝熱管拡張方法

高浜発電所3号機では、2000年の第12回定期検査以降、これまでの定期検査の中で、伝熱管24本に高温側管板拡管部で損傷が確認されており、原因は、SG製造時に伝熱管内面からローラ拡管[※]を実施した際に伝熱管内面に局所的に生じた引張り残留応力と運転時の内圧および温度環境が相まって生じた応力腐食割れであると推定されています。

原因は、蒸気発生器製造時に伝熱管内面のローラ拡張の際に生じた引張り残留応力と運転時の内圧および温度環境が相まって生じる応力腐食割れ(既往知見)であると推定しています。
