高速増殖原型炉もんじゅ

炉内中継装置のこれまでの状況及び今後の進め方

平成23年1月18日

独立行政法人日本原子力研究開発機構

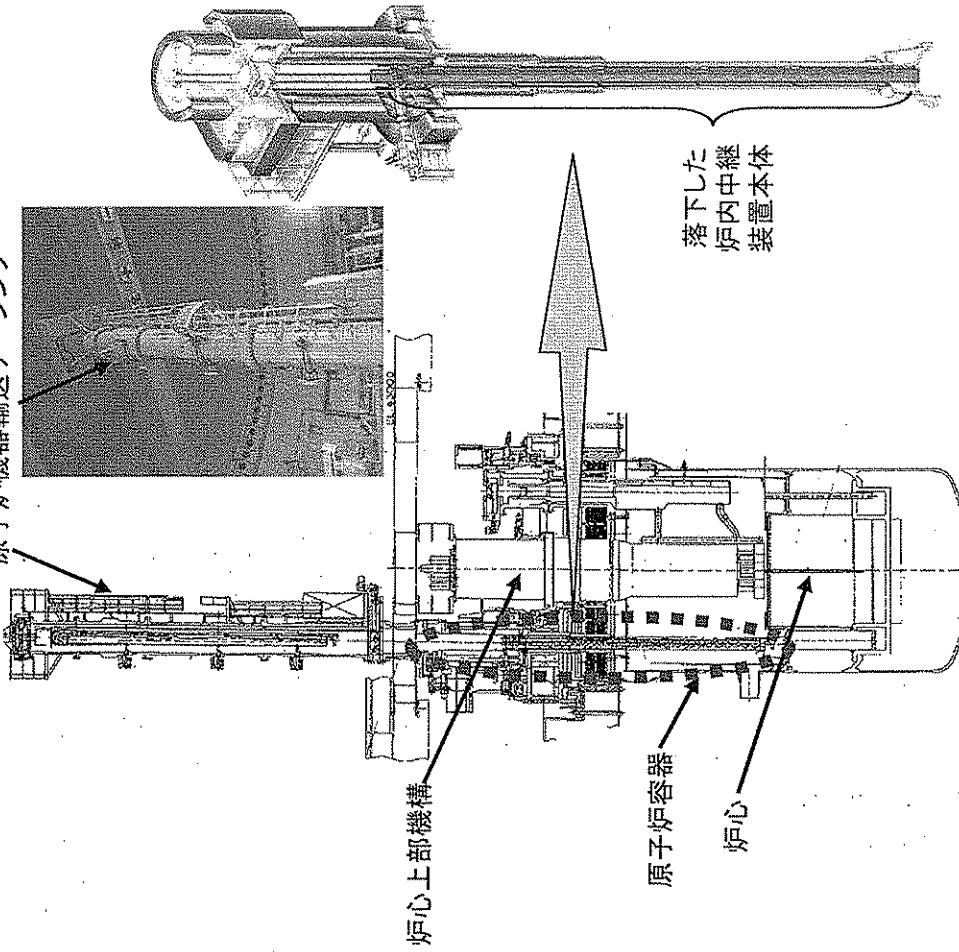
炉内中継装置の
設置概略図

8月26日 燃料交換に使用した炉内中継装置を原子炉容器の所定の位置から引き抜く作業をしていたところ、約2m位吊り上げた時点で、炉内中継装置が落下。

9月3日 落下原因は、原子炉機器輸送ケーシングのつかみ部の爪開閉ロッドが90°回転したことによるつかみ不足によるものと判明。

10月13日 炉内中継装置の引抜き作業を実施したところ、約2.3m吊上げ位置で荷重が上昇(荷重超過の警報発報)し、炉内中継装置が引き抜けないことを見抜くことを確認。

11月9日～16日 炉内中継装置の内側案内管と外表面を目視確認し、つなぎ部のギャップが広がっていることを確認。11月17日 炉内中継装置と燃料出入孔スリーブの一体引抜きの検討開始

9月28日 原子炉機器輸送ケーシングのつかみ部爪開閉ロッド回転防止策を実施。

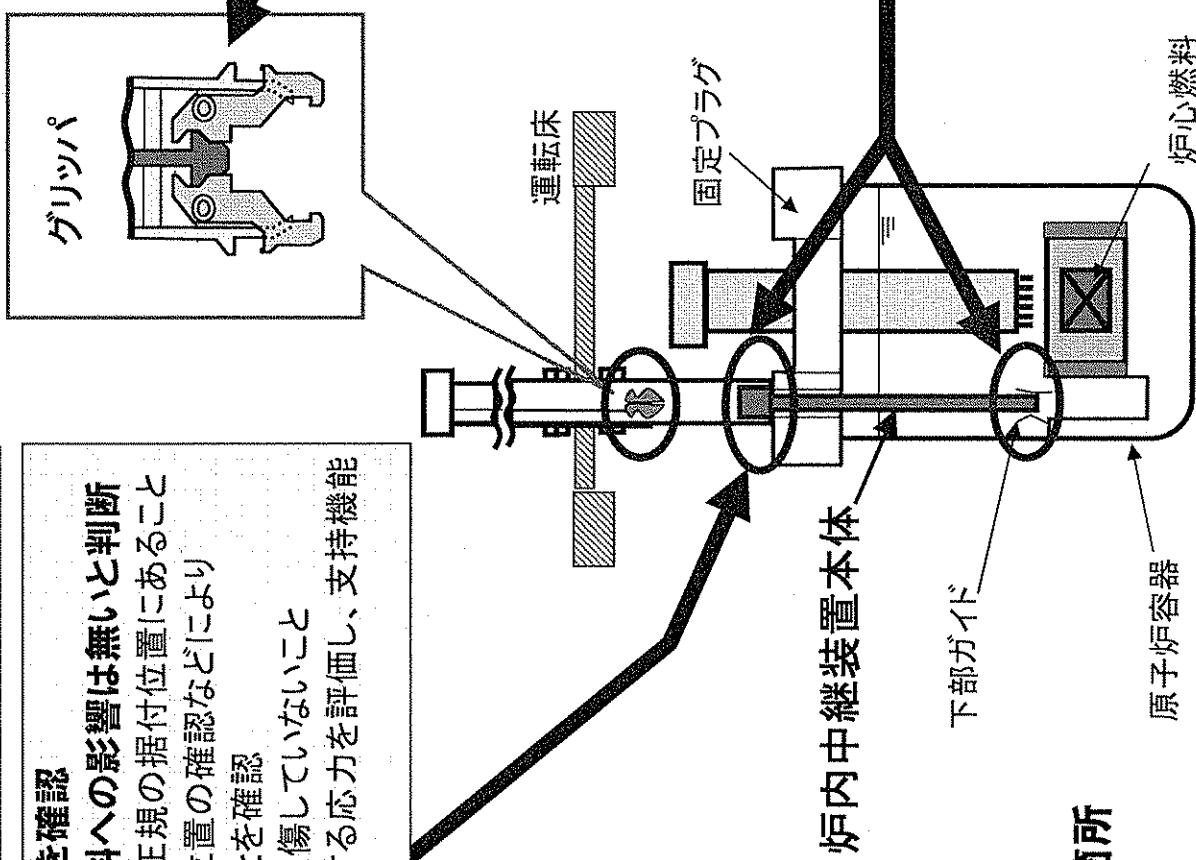
○ 点検・調査箇所

■ 原子炉容器本体及び燃料への影響

正常な据付状態にあることを確認
⇒原子炉容器本体及び燃料への影響は無いと判断

- a) 原子炉容器本体頂部が正規の据付位置ににあること
・レーザ距離計による据付位置の確認などにより
所定の据付位置にあることを確認
- b) 据付部が衝撃力に耐え、損傷していないこと
・衝突により据付部に発生する応力を評価し、支持機能
が健全であることを確認

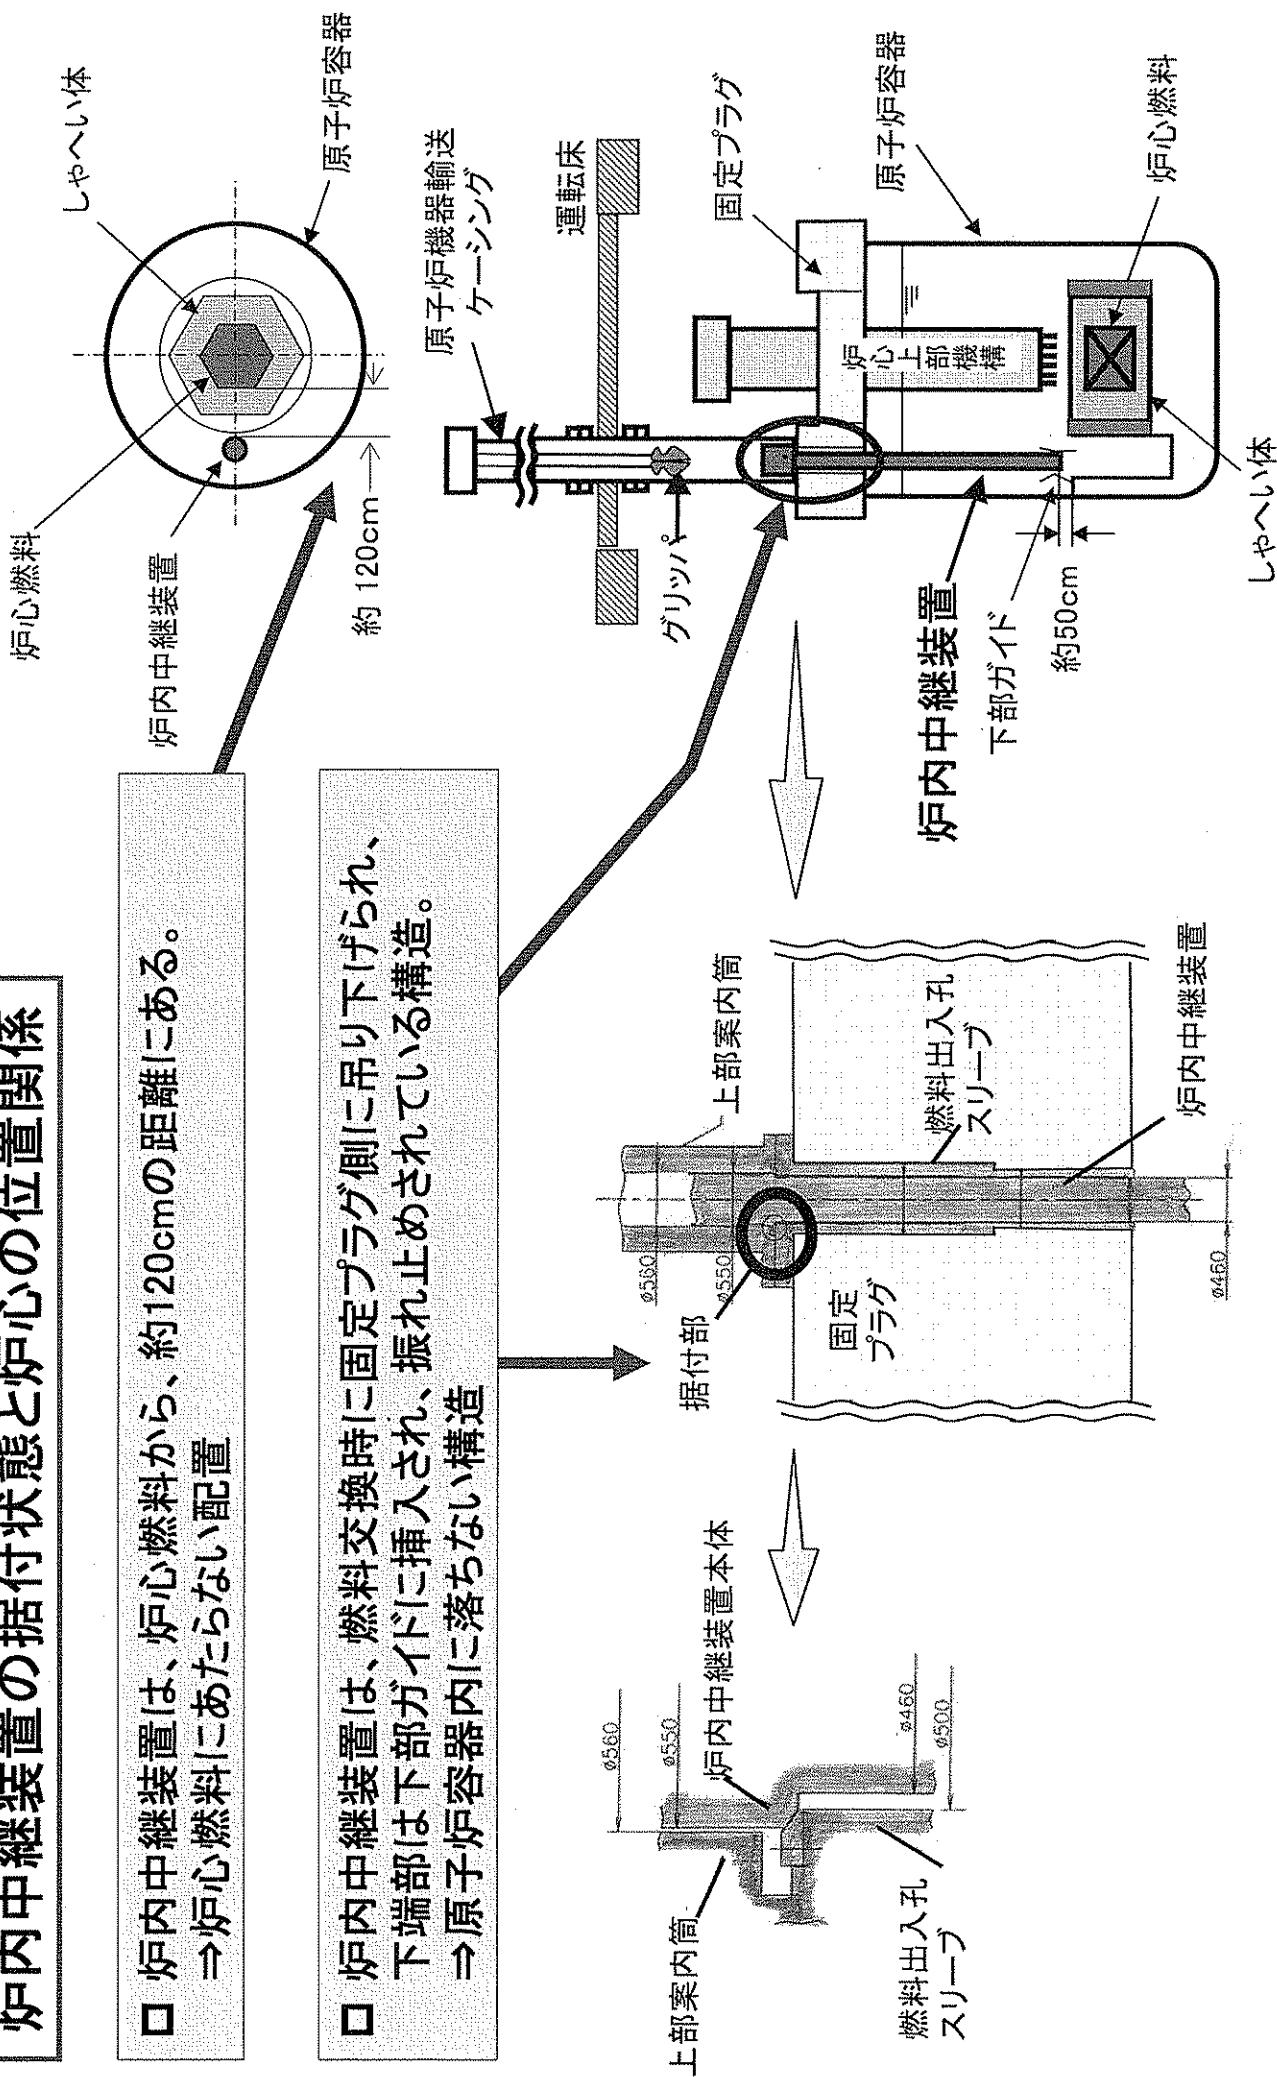
炉内中継装置の据付状態と炉心の位置関係

- 炉内中継装置は、炉心燃料から、約120cmの距離にある。
⇒ 炉心燃料にあたらない配置
- 炉内中継装置は、燃料交換時に固定プラグ側に吊り下がられ、
下端部は下部ガイドに挿入され、振れ止めされている構造。
⇒ 原子炉容器内に落ちない構造

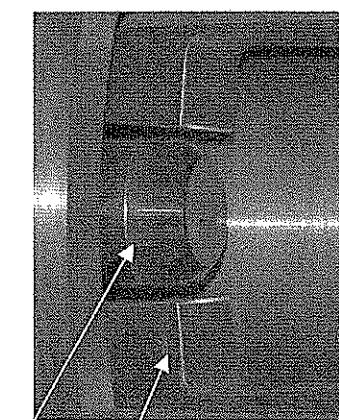
グリッパ爪を開閉する「爪開閉ロッド」が、グリッパ爪に対して正しい状態を確認した。

9月2日のグリッパ部
外観点検時に撮影

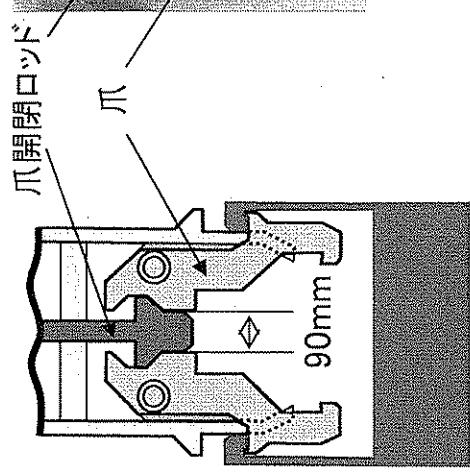
グリッパ部の点検を行ったところ、パワーシリンダロッドと爪開閉ロッドが90°回転していた。原団は、U字金物のネジ部の緩みによるものと確認した。また、2つあるグリッパ爪のうち片側にずれ痕を確認した。

グリッパの爪開閉ロッドの回転が落とした直接原因であることから、爪開閉ロッドが回転しない構造とした。
 (1) 爪開閉ロッドの回転を制限する廻り止め当て板(金属板)をグリッパパームを収容する支持板に取り付ける。
 (2) 爪開閉ロッドとそれを押すためのシリンドラロッドを結合するねじを、金属ねじ緩み止め用接着剤により固定し、回転を防止する。

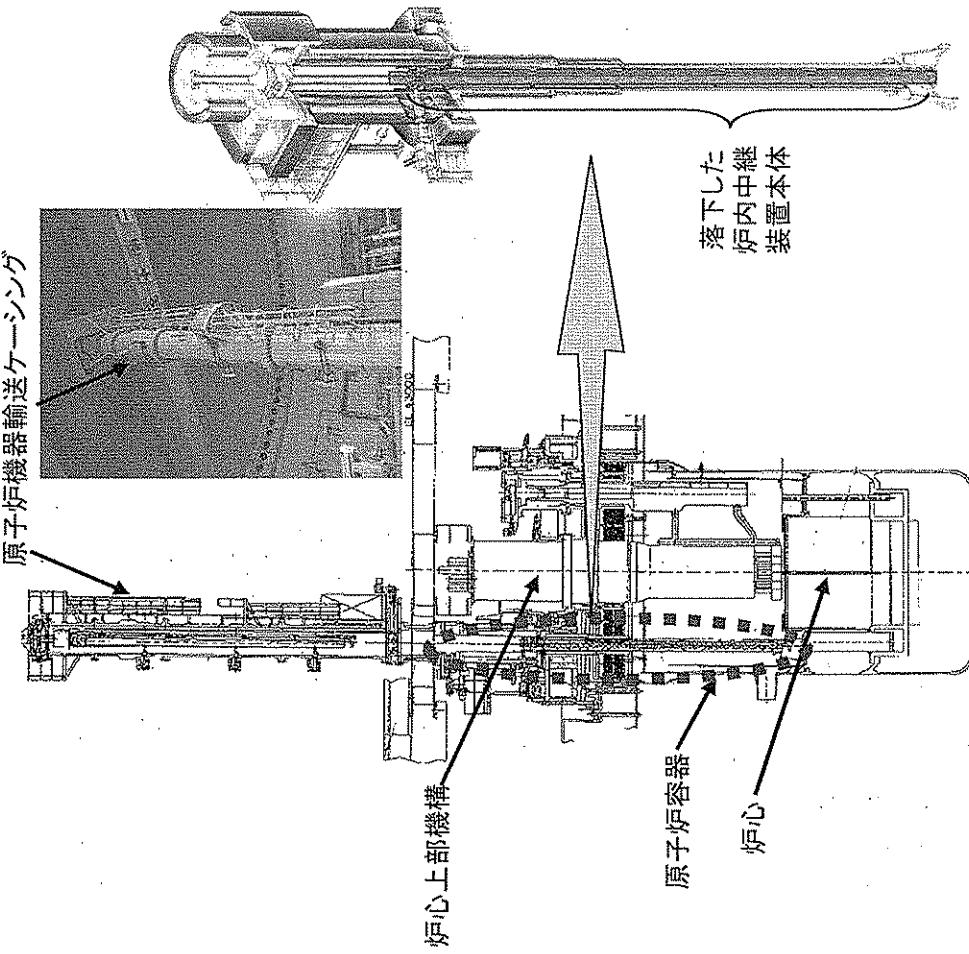
炉内中継装置の設置概略図

8月26日 燃料交換に使用した炉内中継装置を原子炉容器の所定の位置から引き抜く作業をしていたところ、約2m位吊り上げた時点で、炉内中継装置が落下。

9月3日 落下原因は、原子炉機器輸送ケーシングのつかみ部の爪(開閉ロッド)が90°回転したことによるつかみ不足によるものと判明。

10月13日 炉内中継装置の引き抜き作業を実施したところ、約2.3m吊上げ位置で荷重が上昇(荷重超過の警報発報)し、炉内中継装置が引き抜け(ならないことを確認)

11月9日～16日 炉内中継装置の内側案内管と外表面を目視確認し、つなぎ部のギャップが広がっていることを確認

9月28日 原子炉機器輸送ケーシングのつかみ部爪(開閉ロッド)回転防止策を実施。
