平成22年10月 1日
独立行政法人
日本原子力研究開発機構
敦賀本部
(22-033)
(15時00分記者発表)

高速増殖原型炉もんじゅ燃料交換片付け作業中における
炉内中継装置の落下について（中間報告）

高速増殖原型炉もんじゅ 燃料交換片付け作業中における炉内中継装置の落下について
 (中間報告)
 [概要]

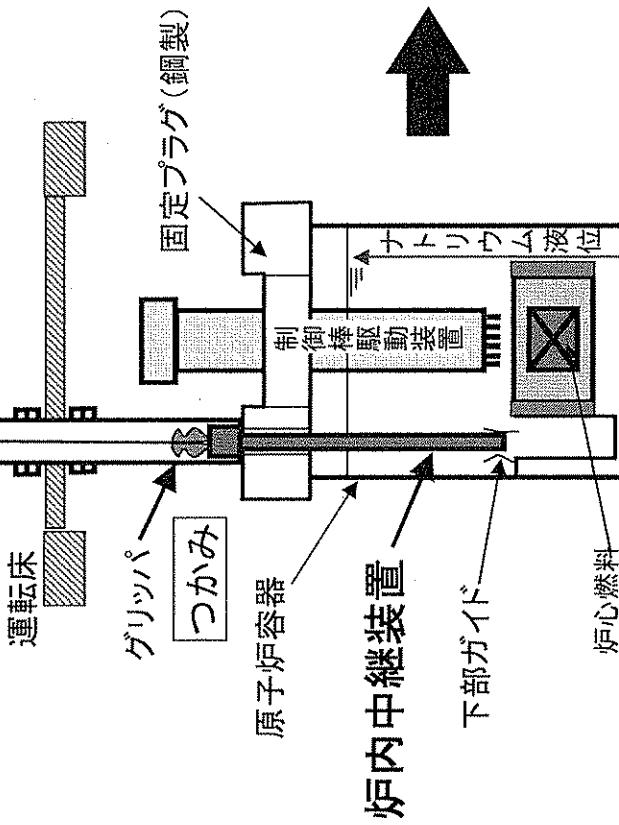
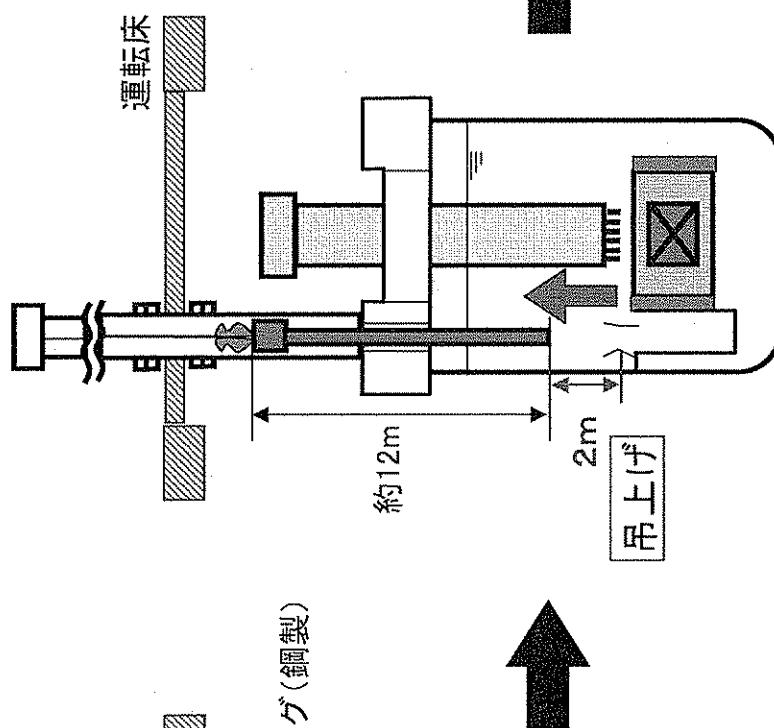
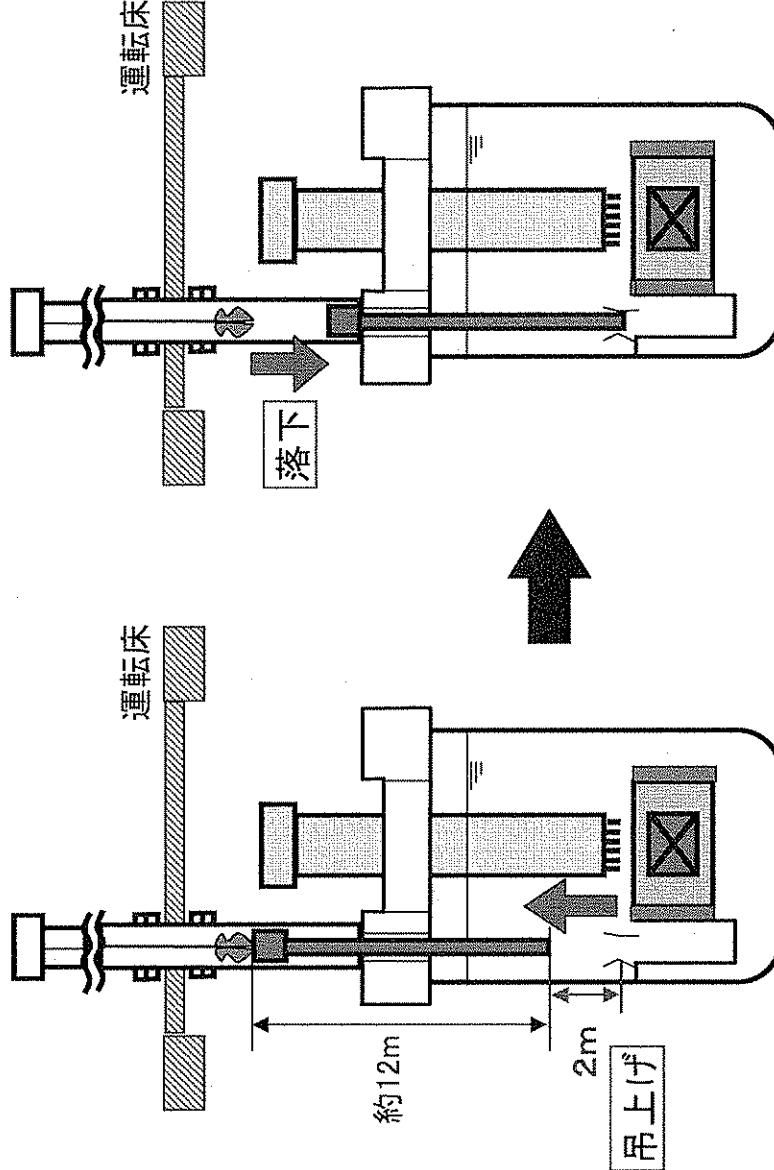
炉内中継装置の落下について

①燃料交換の後片付け作業として、原子炉機器輸送ケーシングを使って、原子炉容器から、炉内中継装置を取り外す。そのため原子炉機器輸送ケーシングのグリッパ(つかみ装置)で炉内中継装置をつかむ。

②炉内中継装置を吊り上げた

③約2m吊り上げた時、原子炉機器輸送アーシングのグリッパ(つかみ装置)から、炉内中継装置が外れ、落下した。

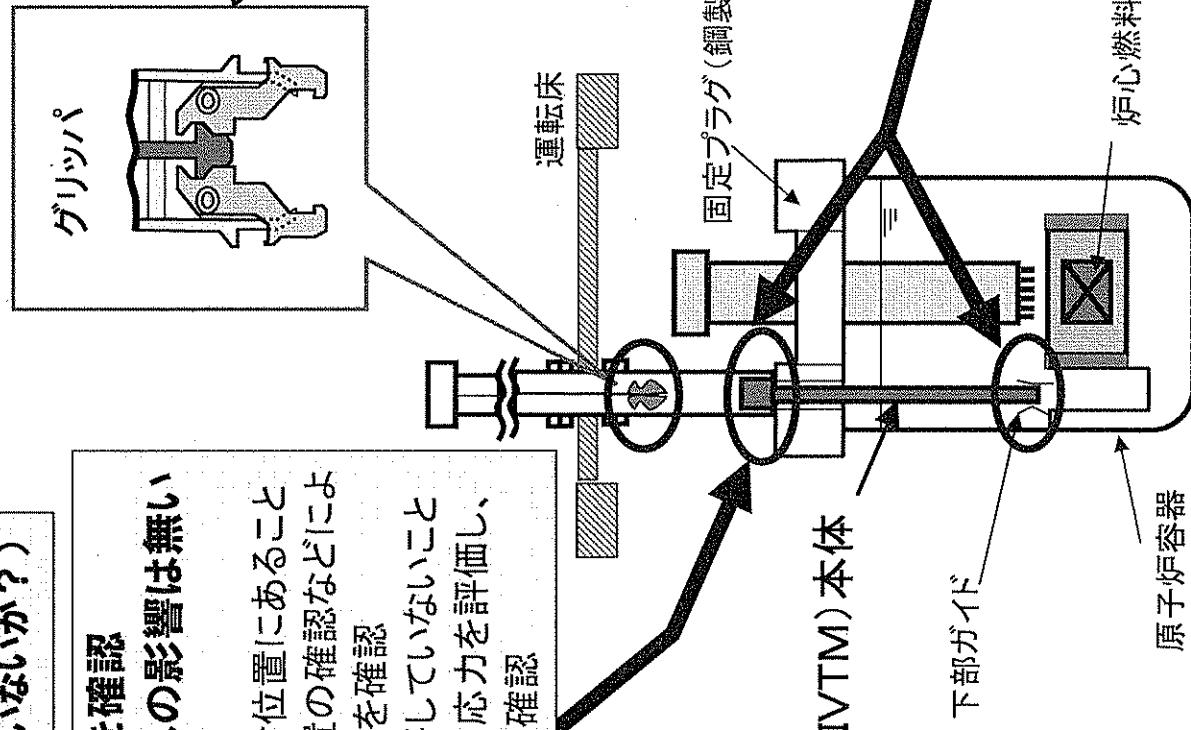
点検・調査のポイントについて

正常な据付状態にあることを確認
→原子炉容器本体への影響は無い
と判断

- a) IVM本体頂部が正規の据付位置にあること
・レーザ距離計による据付位置の確認などにより所定の据付位置にあることを確認
- b) 据付部が衝撃力に耐え、損傷していないこと
・衝突により据付部に発生する応力を評価し、支持機能が健全であることを確認

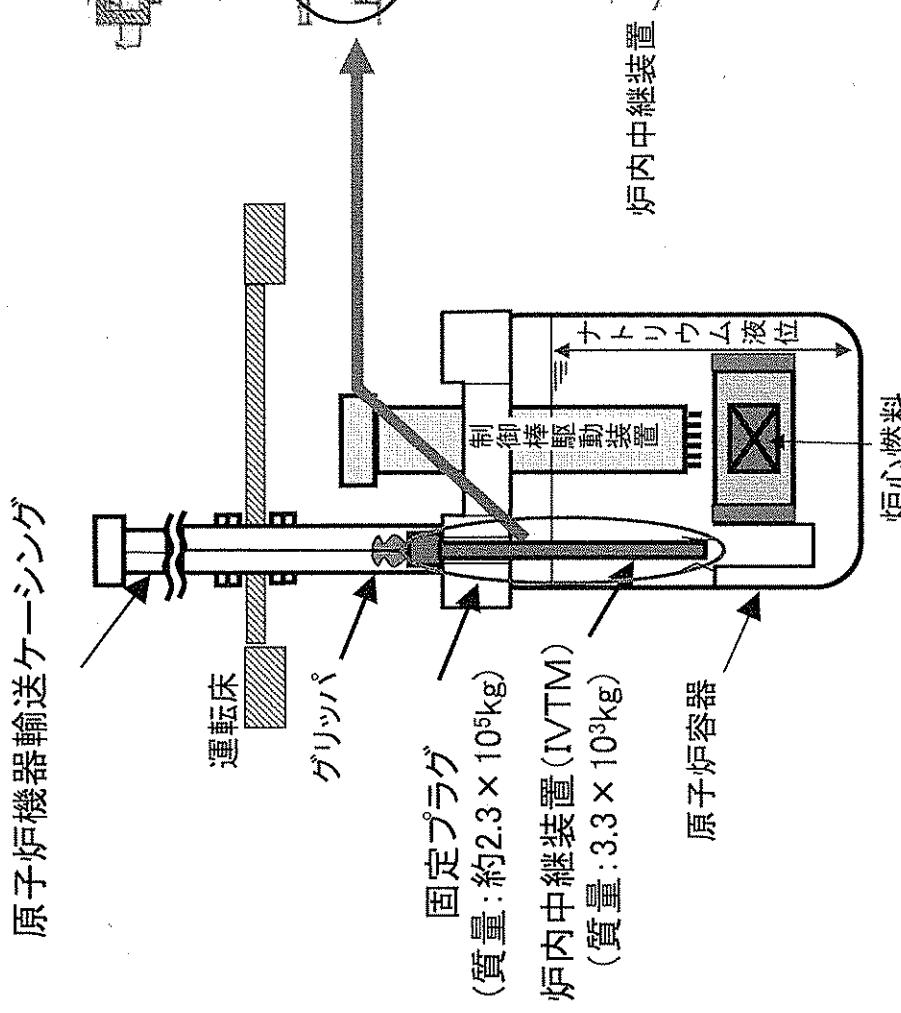
IVTM支持部の構造強度評価
本体据付座(固定プラグ側)
と据付フランジ(IVTM本体側)
の衝突により発生する応力の
計算結果から、支持機能を阻
害するような変形や割れ等に
は至らないと評価。

- ・落下防止対策を施した原子炉機器輸送ケーシングを用いて炉内中継装置を原子炉容器から引き抜き、外観・分解調査を実施する。
- ・調査結果を踏まえ、炉内中継装置の損傷状況及び下部ガイドへの影響に關して、総合的な評価を実施する。
- ・炉内中継装置の内部部品の脱落や損傷の有無について確認するとともに、落下による設備の影響評価、根本的な原因究明及び再発防止対策の検討等を進める。
