大飯発電所4号機の原子炉起動予定および調整運転の開始予定について

2022年7月13日
関西電力株式会社

大飯発電所4号機 第18回定期検査の概要

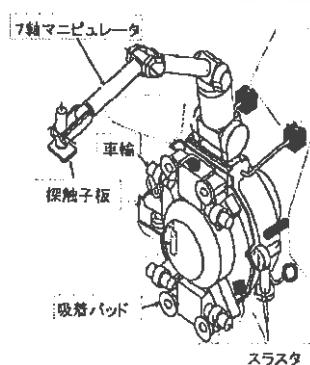
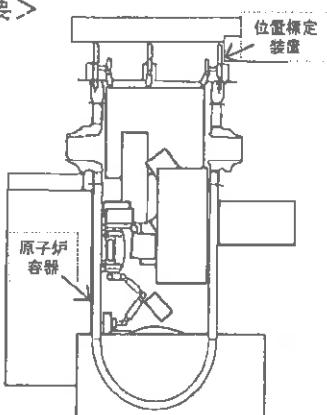
図-1 原子炉容器供用期間中検査

原子炉容器の供用期間中検査として、原子炉容器溶接部等の超音波探傷検査を行い、健全性を確認しました。

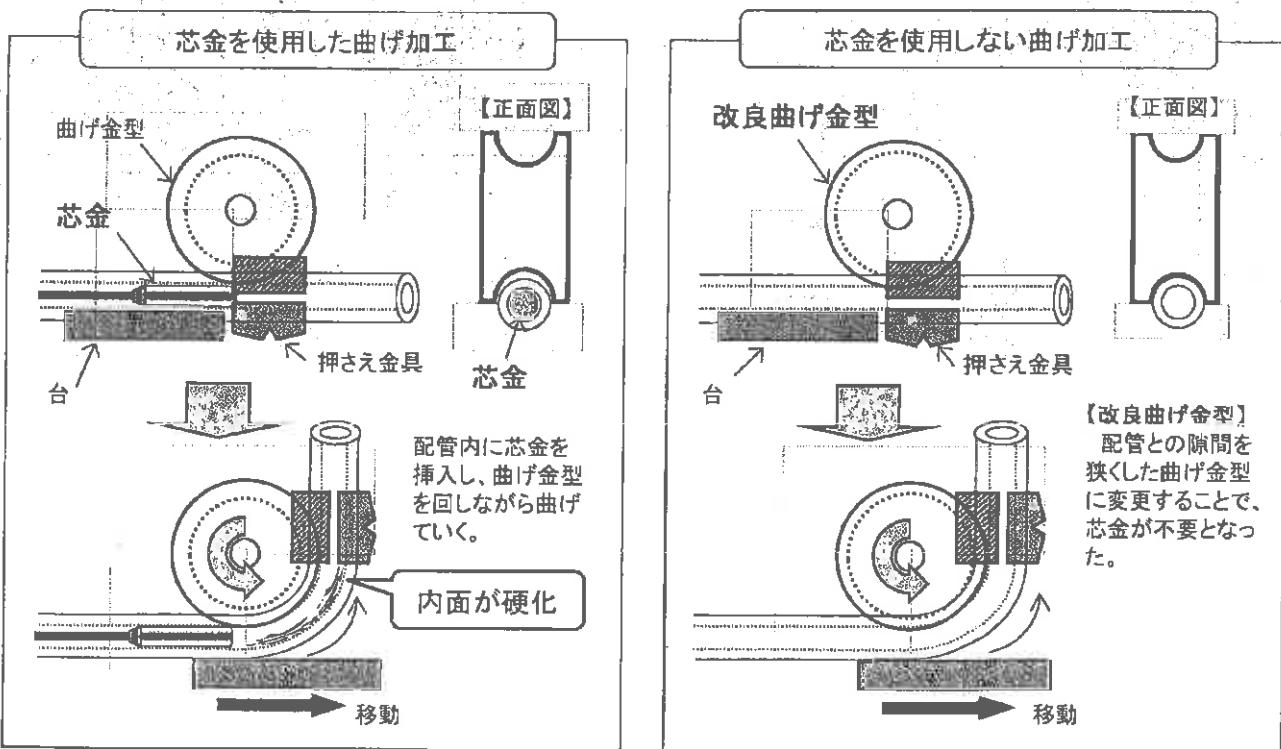
図-3 1次系強加工曲げ配管取替工事

国外BWRプラントにおいて、芯金を使用して曲げ加工した配管の内面で応力腐食割れが発生した事象を踏まえ、予防保全として、1次冷却材系統につながる曲げ配管のうち、芯金を使用して曲げ加工したものと、芯金を使用せずに曲げ加工した配管等に取り替えました。また、取替え時の作業性を考慮し、対象箇所周辺の弁や配管の一部を取り替えました。
