## 高浜発電所3号機の定期検査状況について (蒸気発生器伝熱管の損傷に関する点検状況の続報)

2020年4月17日  
関西電力株式会社

# 高浜発電所3号機の定期検査状況について (蒸気発生器伝熱管の損傷に関する点検状況の続報)

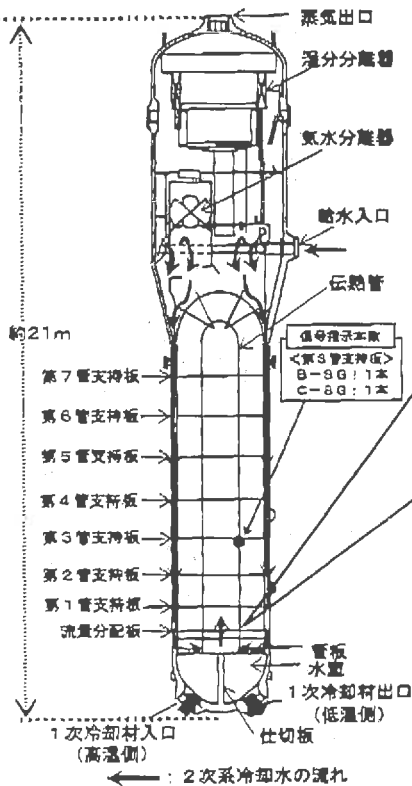
### 蒸気発生器の概要図

高浜発電所3号機(加圧水型軽水炉 定格電気出力87万キロワット、定格熱出力266万キロワット)は、第24回定期検査を実施中、3台ある蒸気発生器(SG)の伝熱管全数<sup>※1</sup>について渦流探傷検査(ECT)<sup>※2</sup>を実施した結果、B、C-SG伝熱管の管支持板部付近に外面(2次側)からの減肉とみられる有意な信号指示が認められました。

その後、有意な信号指示があった管支持板部付近を小型カメラで調査した結果、B-SG伝熱管に幅約4mm、C-SG伝熱管に幅約1mmと幅約4mmの周方向のきずがあることを確認するとともに、当該伝熱管周辺の管支持板等に接触痕が認められました。

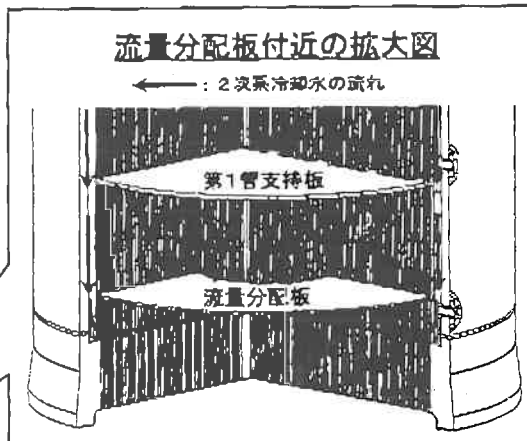
### 流量分配板付近の拡大図

小型カメラを用いて、伝熱管の外面減肉が確認された第3管支持板より下の範囲を調査した結果、C-SGの流量分配板上<sup>※3</sup>で異物(金属片)を確認しました。一方、B-SGでは異物を確認することができませんでした。

また、A-SGについても調査した結果、流量分配板上に異物(金属片)を確認しました。

- ・ C-SGで回収した金属片は、縦約33mm、横約5mm、厚さ約0.2mm、重さ約0.3g、A-SGで回収した金属片は、縦約24mm、横約5mm、厚さ約0.2mm、重さ約0.2gの線形状でした。
- ・ 成分分析の結果、主成分は鉄であり、その他にクロムとニッケルが検出され、ステンレス鋼(SUS304相当)と推定しました。
- ・ これらの分析結果から、金属片は配管等に使用されているうず巻ガスケット※4(幅4.5mm程度)の一部である可能性があると推定しました。
- ・ 電子顕微鏡による観察の結果、金属片にはいずれも複数箇所筋状の擦れ跡や摩耗、打痕が認められました。
