外面からの信号指示があった伝熱管の調査

B-蒸気発生器の調査

A-蒸気発生器の調査

C-蒸気発生器の調査

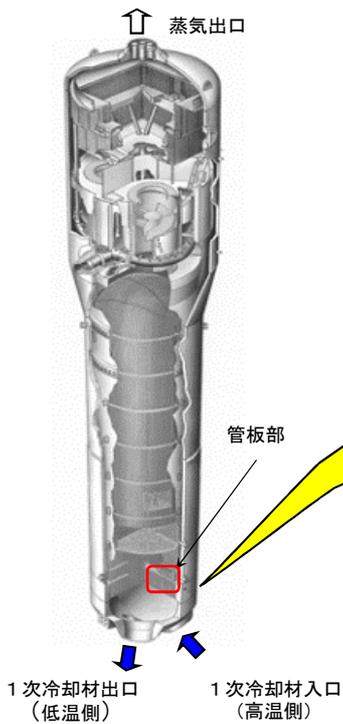
蒸気発生器の概要図

損傷が認められた蒸気発生器伝熱管12本については、高温側および低温側管板部で閉止栓（機械式栓）を施工し、使用しないこととします。

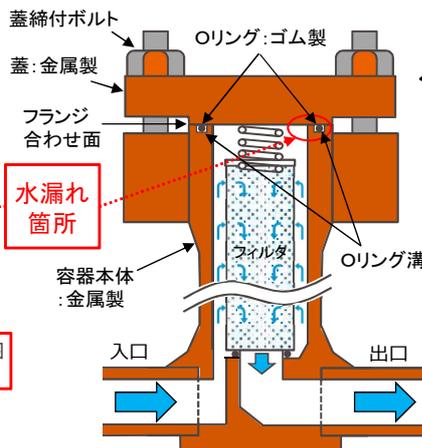
<封水注入フィルタの断面図>

Oリングがフランジの周方向約4分の1の範囲で端面からはみ出しており、一部が破断

ボルトを締付工具により確認したところ、締付力が規定値よりも不足していた

フィルタ蓋フランジのボルトが規定トルク値で締め付けられていなかったことが判明

水漏れ箇所

- ・契約と発注を別に行う工事について、当社は、従来の工事計画書の承認に加え、協力会社が作成する作業要領を工事実施前に確認する運用としました。
- ・協力会社に対して、速やかに本事象の周知を行っており、新たな運用の徹底を図りました。さらに、中長期的に、定期検査ごとの説明会等、当社が協力会社に行う教育の場を通じてルール遵守等について周知を図ります。
- ・美浜発電所3号機について、漏えい防止および機器の動作不良防止の観点から、起動時の現場点検を強化して実施します。

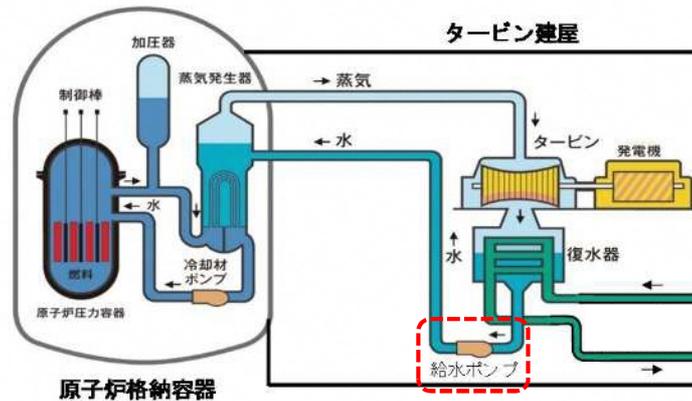
<系統概要図>

- 第18回定期検査において、原子炉起動に向けた準備中、2次冷却系統の水質調整のために電動主給水ポンプを起動したところ、電動主給水ポンプミニマムフロー配管から僅かな水漏れを確認しました。

当該配管を切り出し、配管の内面を調査した結果、局所的に凹凸が認められたことから、エロージョンにより侵食され、水漏れが発生したと推定しました。
