令和4年度に建設工事で発生した事故事例（火災事故）

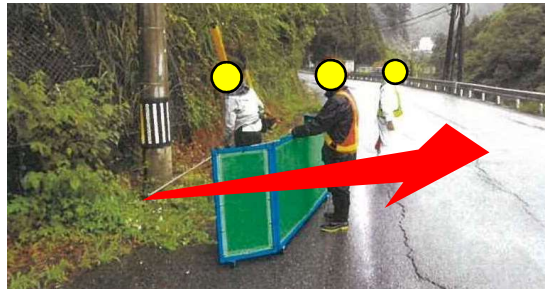
事故現場状況

片側通行規制した上で山側を除草作業中、飛び石防護柵(高さ1m×幅2.45m)の袖先へ石が飛び、通過中の一般車両運転席サイドガラスを破損させた。

【被害状況】 公衆物損 一般車両サイドガラス破損

・草刈機刃先と防護板の離隔をできる限り小さくするよう努める。
・飛び石防護柵の袖の長さを47cmから90cmへ長く加工する。
