北陸電力

## 令和6年能登半島地震による志賀原子力発電所の影響について（第4報）

2024年1月3日  
北陸電力株式会社

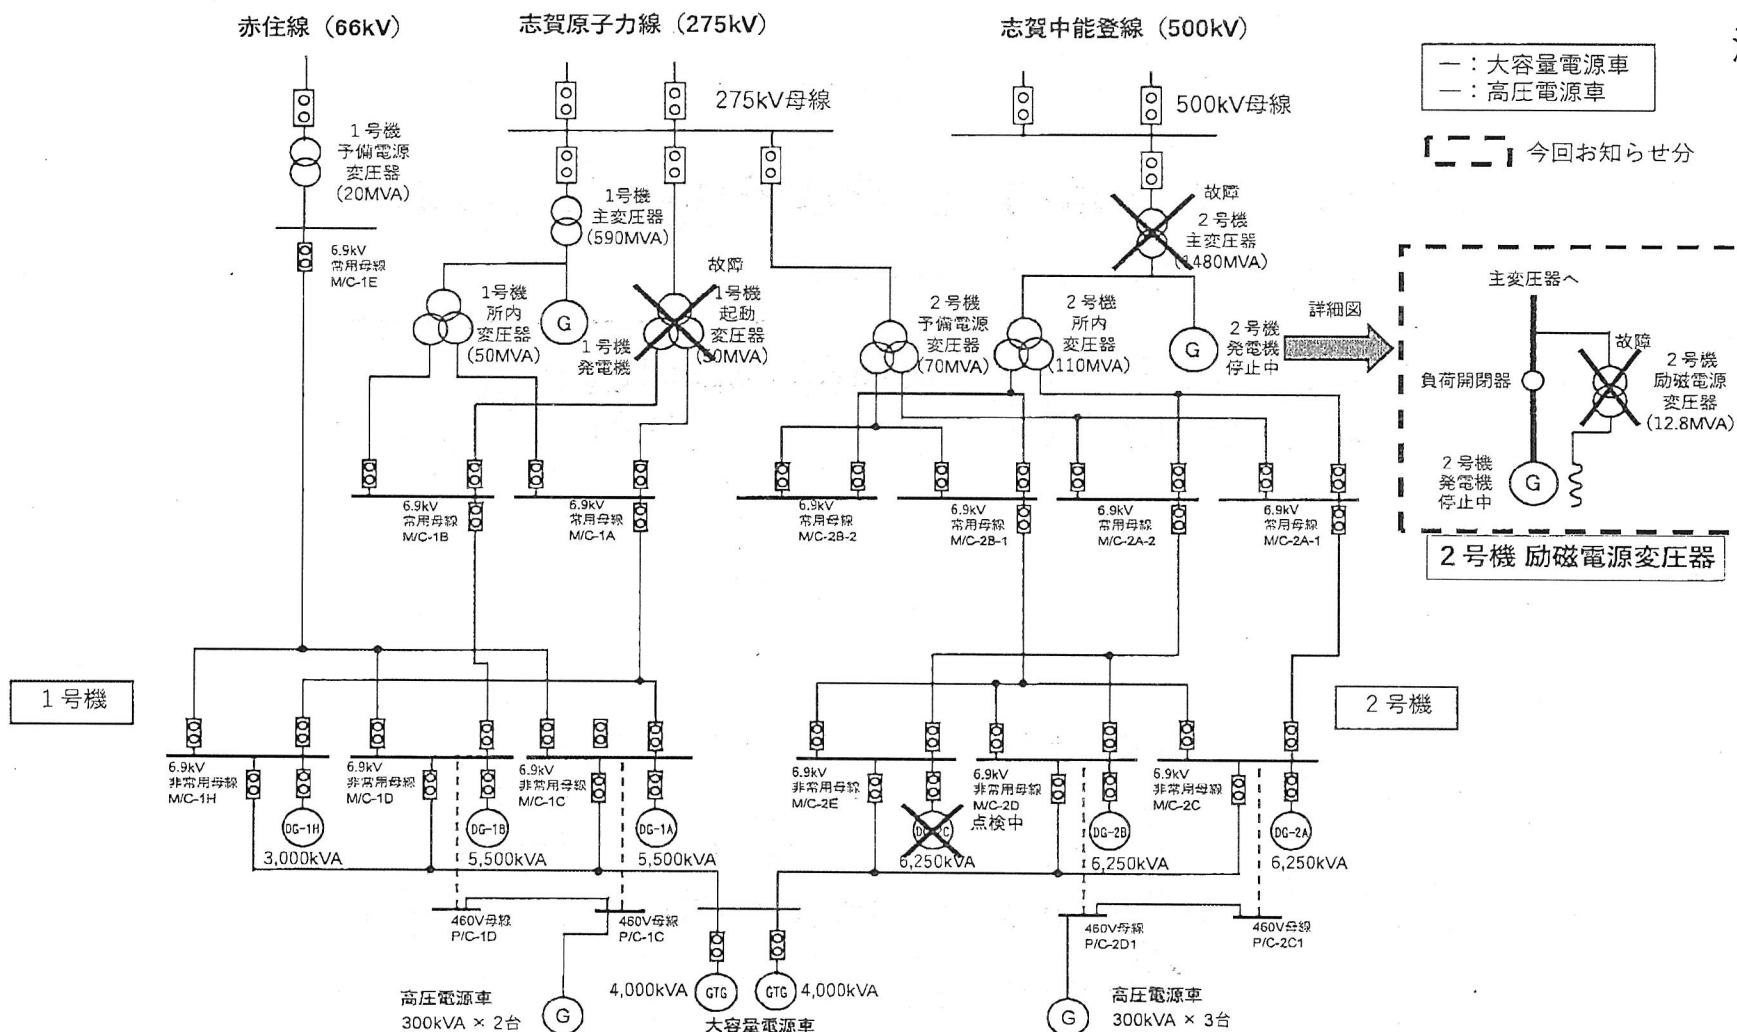
1、2号機 単線結線図

### （1）2号機 励磁電源変圧器※の油漏れ（添付資料1、添付資料2）

当該変圧器の現場確認を行い、変圧器の絶縁油が約100リットル（推定）漏れていることを確認しました。また、絶縁油は堰内に収まっており、外部への影響はありません。なお、漏れた油は、変圧器上部に設置された放圧弁の動作により導油管を通じて排出されたものと推定しています。
