## 令和6年能登半島地震による志賀原子力発電所の影響について（第5報）

2024年1月5日  
北陸電力株式会社

## 2号機 主変圧器 漏油量想定について

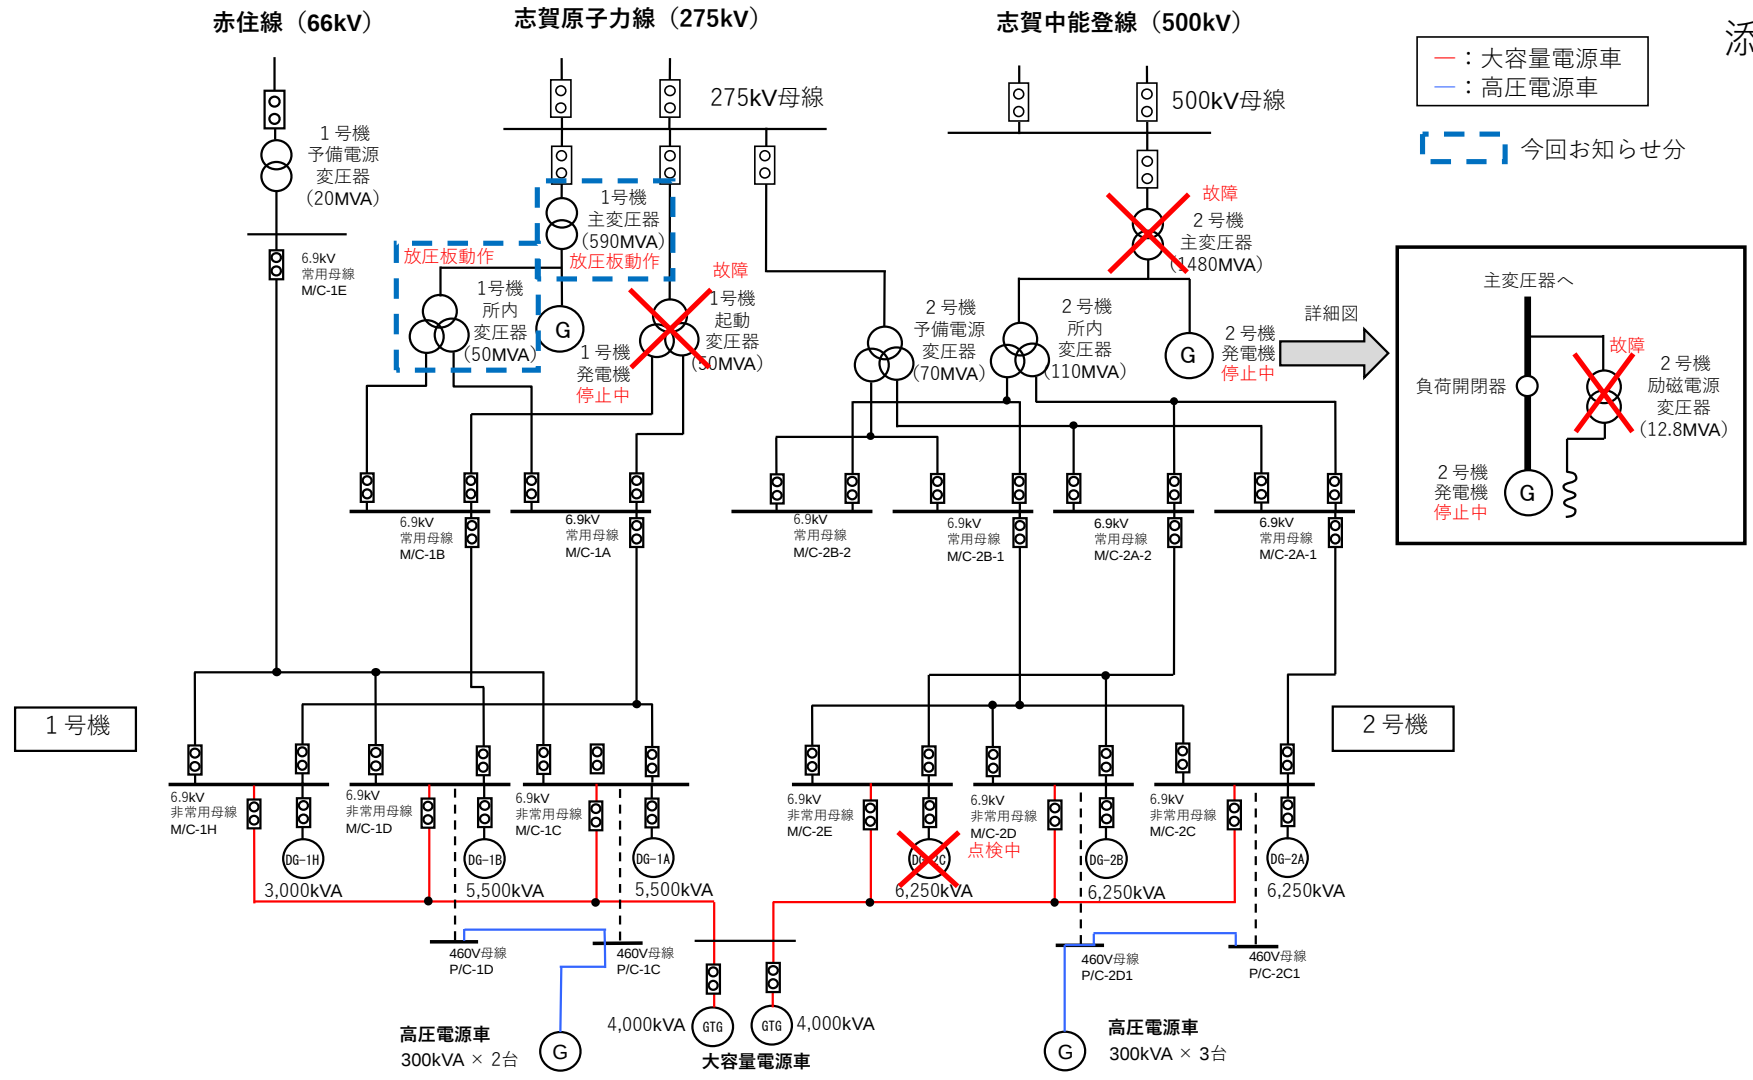
1号機 主変圧器の放圧板動作 概要図

地震発生時に1号機所内変圧器及び1号機主変圧器の放圧板が動作していたことを確認しました。これは、地震により変圧器内部の油が揺れることで、内圧が一時的に上昇し、放圧板が正常に動作したものです。この事象に伴う油漏れはありませんでした。
