## 2/27時点の状況(水源)

●瑞浪市大湫町 共同水源・個人井戸・観測井の水位一覧

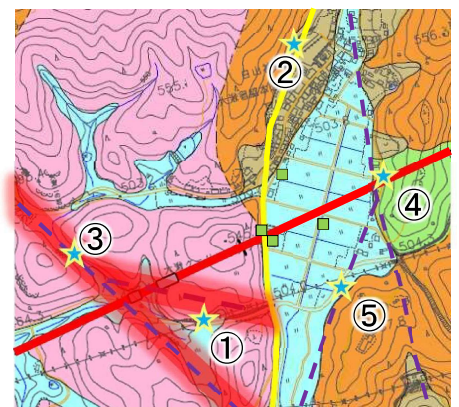
- ・ 深さ72mまで掘削済み(10/24時点)
- ・ 深さ3m付近までは、未固結堆積物
- ・ 以降、花崗岩が続く
- ・ 深さ25m付近までは、全体的に風化
- ・ 深さ30～35m、43～50m付近でやや割れ目が多い
- ・ 深さ50m以深は、未風化で亀裂も少ない状態が続いている
- ・ 孔内水位は、深さ3m付近を推移

- ・ 今後も花崗岩が続くと想定される
- ・ 約30m毎に湧水圧試験を実施し、深さ毎の透水性を把握する(30～35m付近、60～65m付近で湧水圧試験を実施済み)
- ・ 掘削完了後は、電気検層、PS検層及び流向流速測定を実施する

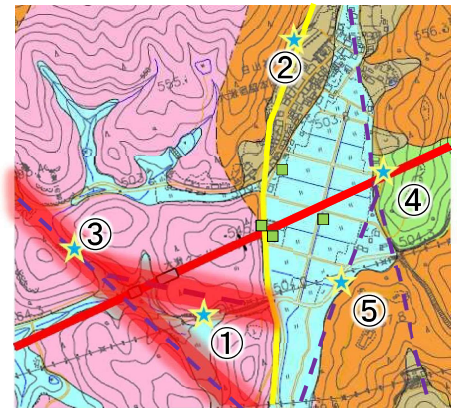
- ・ 今後も濃飛流紋岩が続くと想定される
- ・ 約30m毎に湧水圧試験を実施し、深さ毎の透水性を把握する  
(35～40m付近で湧水圧試験を試みたが孔内水位が安定しないため実施せず)
- ・ 掘削完了後は、電気検層、PS検層及び流向流速測定を実施する
- ・ また、水質試験を実施し、代替水源となり得るかを確認
