## 令和6年度に建設工事で発生した事故事例（架空線事故）

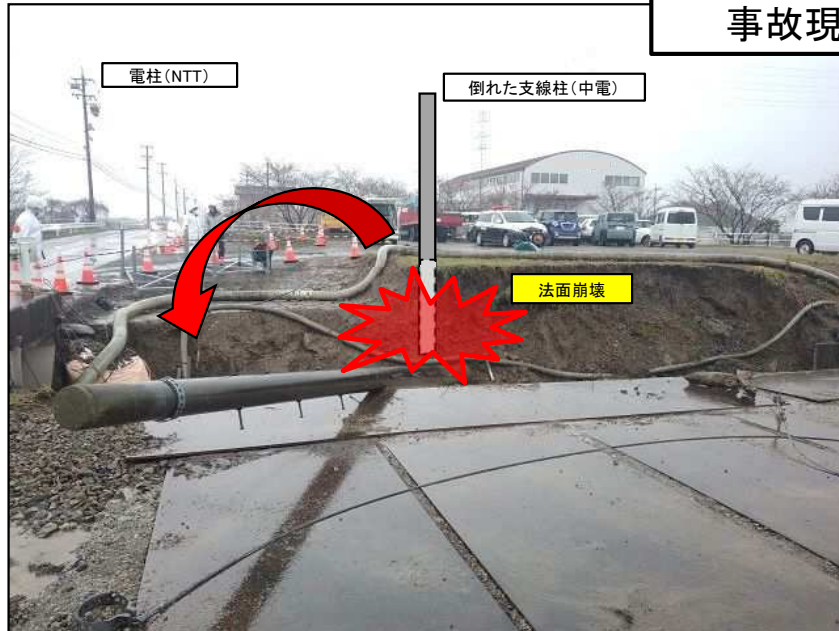
### 事故現場状況

- ・ 函渠工設置のために床掘済であった箇所が降雨による増水で法面崩壊し、近接している中部電力パワーグリッドの支線柱及び追支線（アンカー）が倒れた。

- ・ 電線管理者と事前に現場立会し、施工方法等の確認をとっていたが、電柱の根入れが想定より浅かったこと。
- ・ 洗堀を想定した法面の養生を講じなかったこと。

【被害状況】 公衆物損 支線柱及び追支線破損（通信障害なし）

- ・ 増水時に法面崩壊することがないように法面保護対策を行う。
- ・ 増水時の水量にも考慮した余裕のある排水ポンプを設置する。
- ・ 日々の危険予知活動にて、現場に潜む危険箇所を、危険予知活動で見つけ出し、社内にて危険予知を行い周知・徹底する。

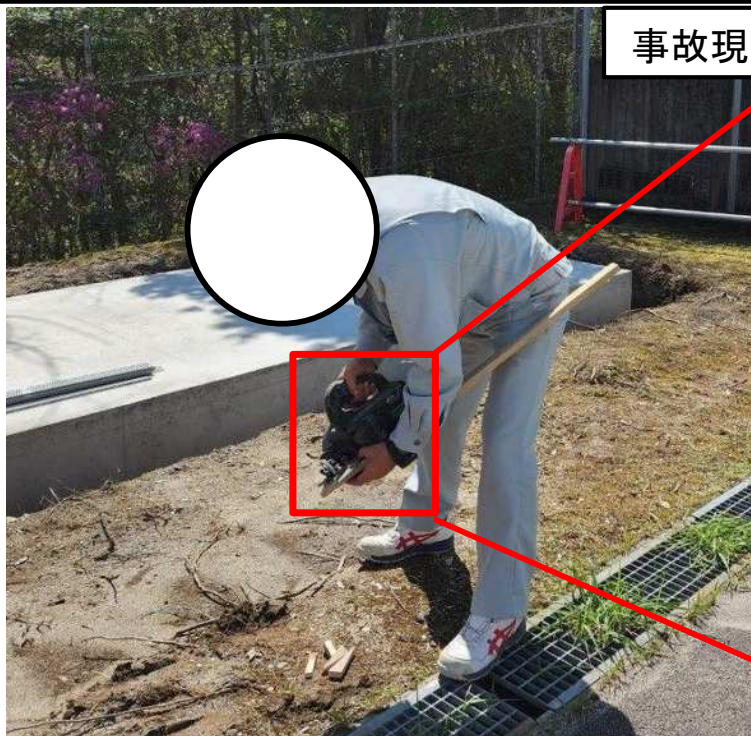
事故現場状況(再現)

木材を電動のこぎりで切断する際、誤って自身の左小指を負傷した。

- ・電動のこぎりで木材を切断する際に、手で木材を持って切断作業を行ったこと。
- ・木材を地面もしくは作業台に木材を置き、動かないように固定しなかったこと。
- ・回転刃が身体に触れるおそれがないように作業するべきであり、危険性に対する認識が不足していた。

木材を手に持って丸ノコにて切断作業中に誤って左手小指を損傷した。

【被害状況】 業者人身 左小指挫傷（全治3週間程度）

- ・電動のこぎり等で木材等を切断する際には、切断物を手に持つなど不安定な状態で作業せず、安定した台などに固定して切断する。
- ・電動工具を使用する作業予定がある場合は、毎月の安全教育にて、切創、巻き込まれ飛散事故等の危険性を周知徹底する。
- ・KY活動時には「電動工具記入欄」に記入漏れがないよう、改めて作業員に周知徹底し現場代理人が現場巡視を行った際、用途不明の電動工具を見つけた場合は、作業員に注意を行う。

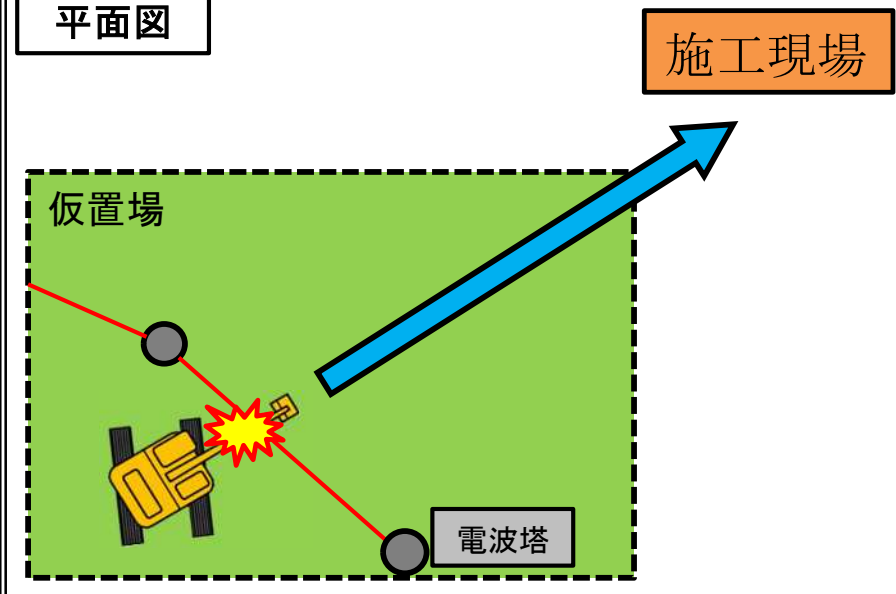
平面図

0.7m3BH を重機仮置き場から現場出入口まで移動させようとブームを上げ旋回した際、携帯電話用の架空線に接触し、破断させた。

- ・重機仮置き場での安全確認を怠った。
- ・重機を移動させる前に周辺の障害物等の事前確認を怠った。
- ・監視人が不在であったにもかかわらず重機を移動させた。

【被害状況】 公衆物損 携帯電話用の架空線破断（通信影響なし）

- ・現場の状況変化に応じた安全対策の徹底を図る。
- ・架空線等上空施設の位置を明示する看板等の設置。
- ・カラーコーンを設置し、立ち入り禁止とする。
- ・架空線等事故防止チェックリストを必ず作成し、上空施設の事故防止に努める。
- ・重機運転者は架空線付近で作業する際、監視人の合図なしでは重機を動かさない。

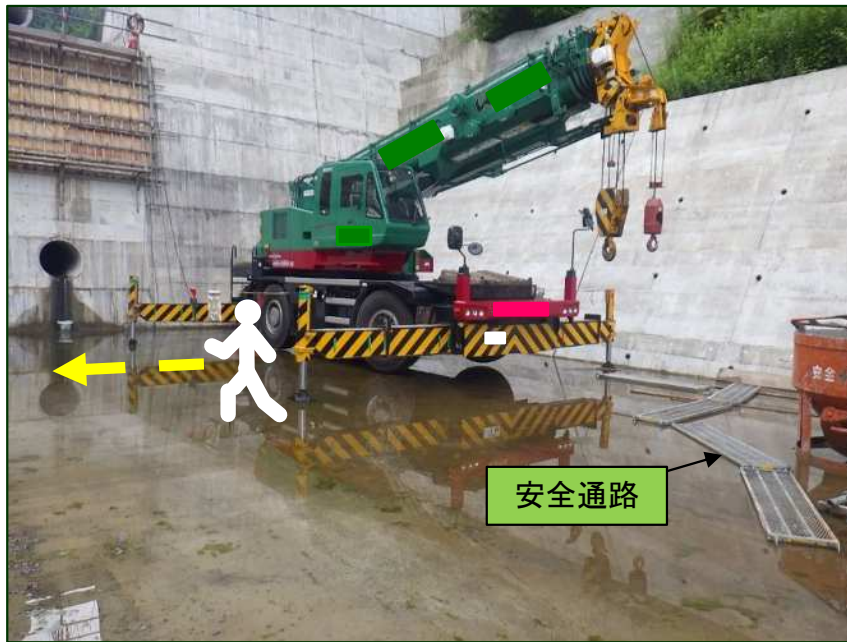
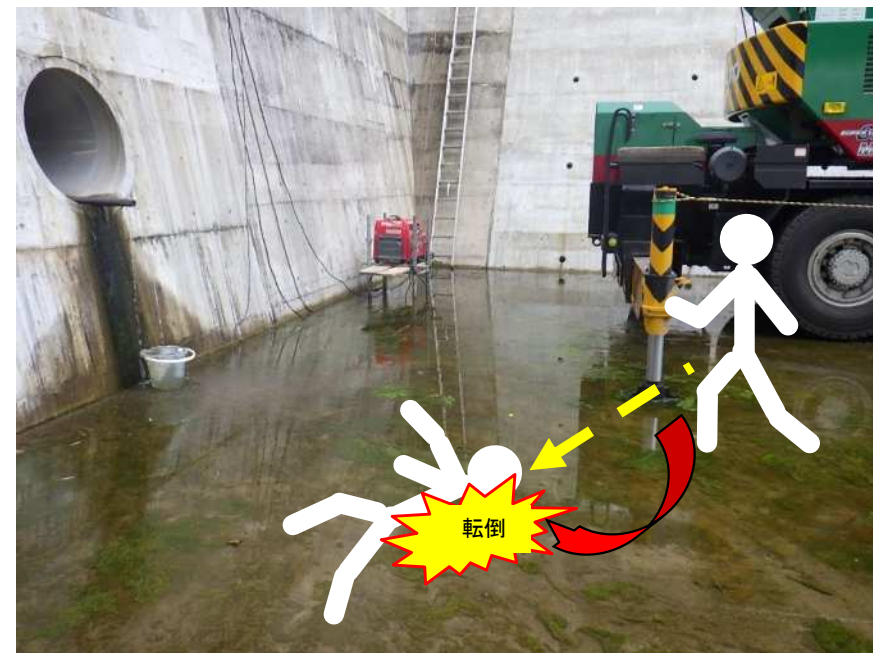
【被害状況】 業者人身 左肘頭骨折

・今回発生した事故に関しての安全教育を実施し、安全通路の使用を徹底させる。  
・作業員がわかりやすいように、通路出入口には安全通路標示を設置し、通路手摺には赤旗付トラロープで安全通路であることがわかるよう明示する。また、足場を連結固定して安全通路を設置する。  
・水叩きコンクリート表面に苔が繁茂しないよう、作業前に随時高圧洗浄機にて除去して転倒災害防止に努める。また、堰堤背面の湧水を水中ポンプでポリエチレン管に排水して、水叩コンクリートに常時水が流入しないよう努める。

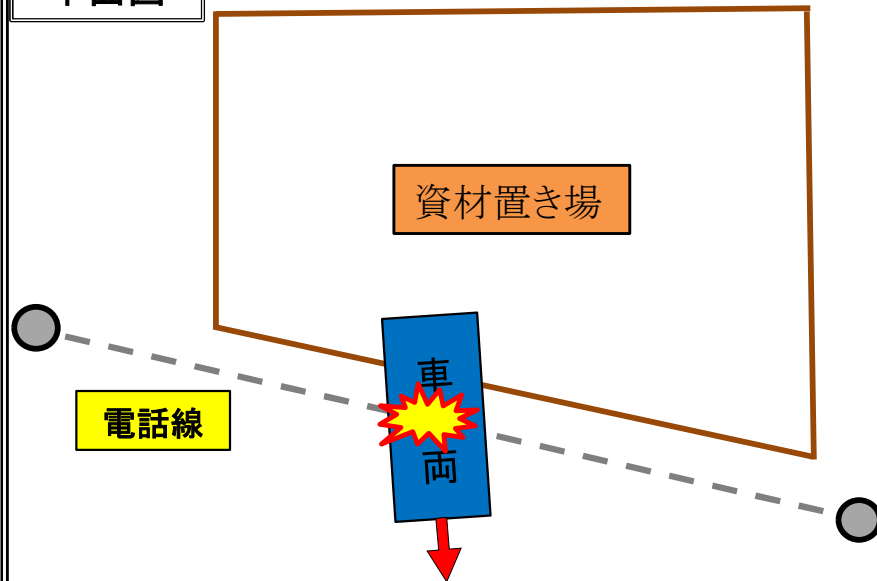
## 平面图

- 運搬時の荷下ろし作業における運転手の不注意  
・作業時、誘導員が監視をしており、注意を払っていたが、ダンプ運転手の行動（ダンプアップしたまま1m前進させて荷台を戻したこと）が一連で行われたため、抑止することが間に合わず、ダンプ荷台が電話線に接触した事故であり、運転手の安全意識の欠如が事故の主な要因。

【被害状況】 公衆物損 電話線たわみ(通信障害損傷なし)

- 1 安全教育による作業員の安全意識の向上
  - ・工事再開前の現場従事者への安全教育の再度の実施
  - ・架空線周辺での運搬等の作業における運転手と見張員の合図方法の事前確認を実施
  - ・指差呼称の基本動作を徹底(朝礼時安全唱和に指差呼称を追加)
- 2 現場内安全対策の実施
  - ・架空線があることを示すのぼり旗の増設
  - ・架空線がない資材置き場用地の確保
  - ・ダンプ運転席に荷台が上がった状態であることを示す「回転灯」「ブザー」を設置
  - ・高さ制限を決めセンサーを配置、車両感知のブザー音と回転灯で警告する設備を設置
  - ・LEDテープライトを設置し視認性を高め注意喚起

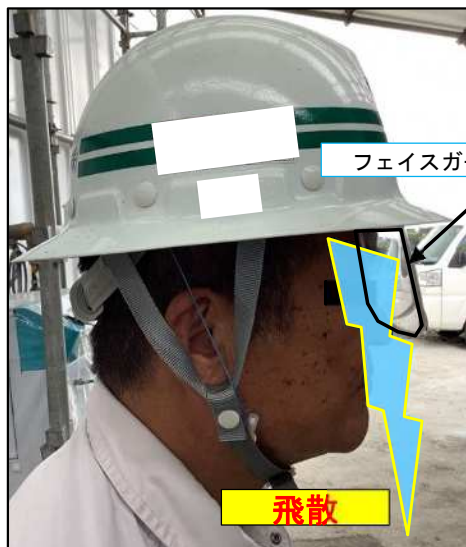
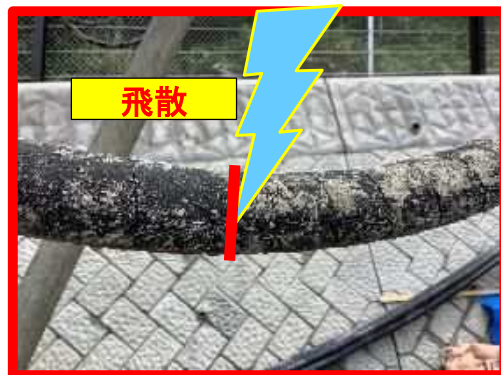
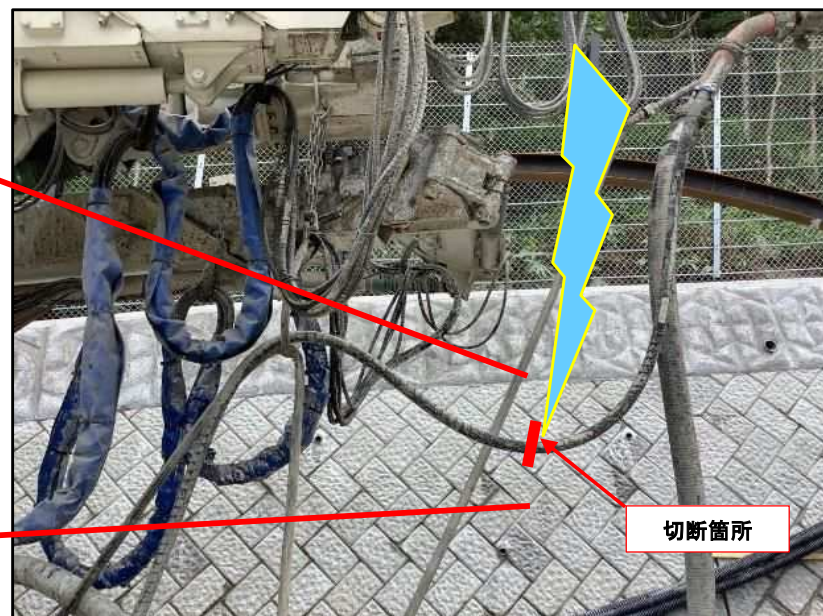
## 事故現場状況

- 作業員の安全意識の欠如、不注意
- ・残圧の可能性がある場合のホースの切断は、片方を折り曲げて切断時に圧がかからないようにした上で、更に万が一噴き出した場合でもホース切断面は作業する自分とは反対側の裏面を切断することで自身の安全を確保する必要がある。
- ・ホースを折り曲げて圧がかからない状態で切断するためには、2人で作業を行う必要があったが、1人で作業したこと。
- ・前日からの降雨により急結材のダマ発生が多い中、閉塞が何度も発生したことによる作業遅延への焦りが安全意識の欠如と不注意な作業に繋がった。

【被害状況】 業者人身 両眼化学外傷(3ヶ月程度通院)

- 安全教育等による作業員の安全意識の向上
- ・非定常作業が発生した場合は、直ちに一旦作業をやめ、関係する作業員で打合せを行い、作業を再開する。
- ・非定常作業の発生後、発生が予測される場合は、関連作業に係るKY活動、作業開始前点検、巡視指導において、安全データシート等を用いて留意事項を周知する。
- ・安全データシートを現場事務所、朝礼看板、使用場所、関係機械の各所に掲示する。
- ・閉塞除去作業手順を吹付機に掲示することにより周知する。
- ・一人作業をしない・させないため、役割分担を明確にし、職員、職長が巡視の際に確認する。また、一人作業をしないよう朝礼などで指導を徹底する。
- 現場内の安全対策
- ・ホースの閉塞除去作業時はゴーグルタイプの防護メガネを使用する。
- ・洗眼水を現場事務所、坑内に位置を決めて設置する。設置場所は切羽進行に合わせ移動する

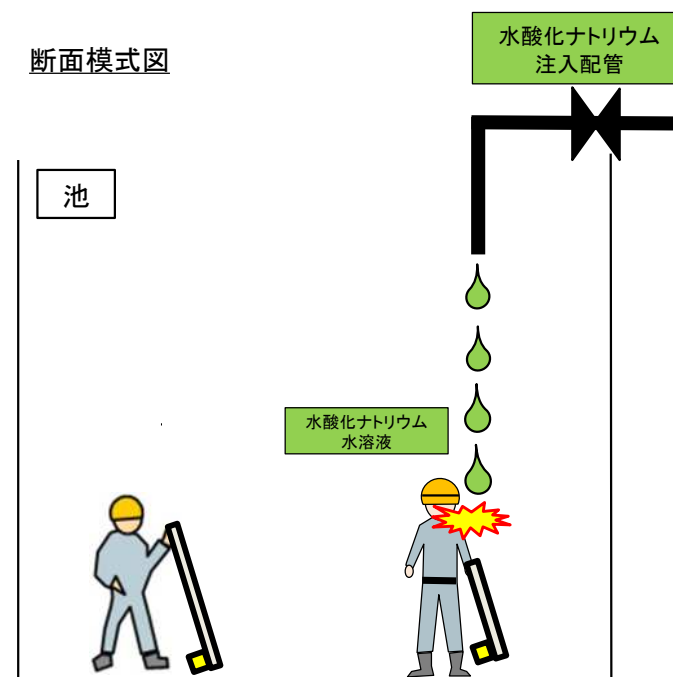
### 断面模式図

浄水場の着水井の水抜き清掃作業時、注入停止中の水酸化ナトリウム注入配管が熱されたことにより圧力が高まり、管内の残留薬液が押し出されて漏れ、配管直下で作業していた2名に滴下して首に熱傷を負った。

- ・これまでも同様な作業を年1回、毎年繰り返していたが、水酸化ナトリウム注入ポンプは停止させて作業しており、なおかつ薬注室の薬品注入配管元バルブは閉止していたことから、配管内圧力上昇により管内残留薬液が漏れだす危険性の認識がなかった。
- ・着水井清掃作業マニュアルには、高所からの転落などに対する記述はあるが、薬品に対する記述はなく、現場作業開始時のKY活動でも認識されなかった。このため、現場責任者、現場作業員等の全員が薬品漏えいに対するリスクをもっていなかったこと、並びに作業前に薬液が漏液しないような対策を取らなかったこと。

【被害状況】 業者人身 作業員2名共「第Ⅱ度熱傷 外用治療 2週間程度」

- ・作業前に薬品注入点側バルブ閉止、配管内の薬液がないことを確認するなど、漏液しないよう徹底する。
- ・作業マニュアルの見直しを実施し、作業中の薬品に対するリスクを追加する。
- ・薬品注入配管付近に劇物の注入点がある旨を現場掲示し、作業員に危険性、有害性、リスク低減措置を周知させる。
- ・着水井内での作業時には、保護具（保護面、保護メガネ、タイベックス等）を着用し安全を図る。
- ・薬液注入配管から漏れることを想定し、防護シート、保護管、液受け容器などを設置し作業を実施する。
- ・作業前には上記のチェックシートを用いてKY活動を行う。

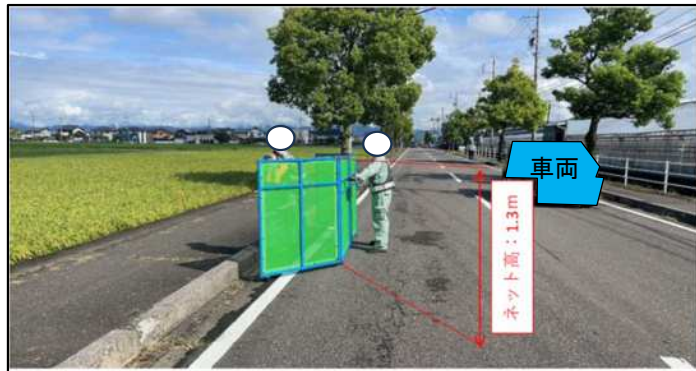
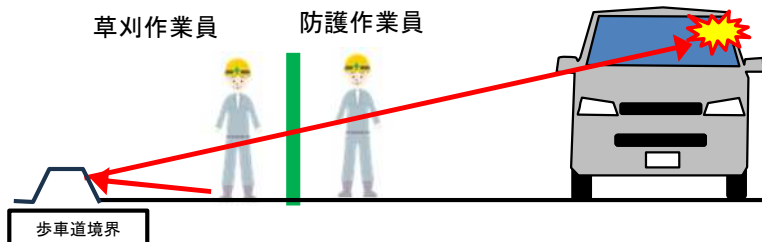
道路の歩車道境界部の除草作業を片側交互通行規制にて行っていたところ、対向車線を通行中の車両のフロントガラス左前面に飛び石が接触し、損傷させた。

【被害状況】 公衆物損 一般車両フロントガラス損傷

・コの字型防護板作業員は使用する草刈り機の特性を踏まえ、飛び石の方向を予想し、距離を適切に保ち作業を行うよう徹底する。また、適正な刈高（地面から5cm）を徹底するためアタッチメント等を装着する。  
・作業前に、刃の回転方向の確認と飛び石方向を予測した刈り方（草刈機の動かし方）など周知徹底する。  
・土砂等の堆積により、飛び石により車両被害が想定される車道及び歩道の草刈では、人力除草（手鎌）、ロータリーハサミ方式又はバリカン式の草刈機を用いて作業する。また、可能な限り事前に土砂等の撤去を行う。

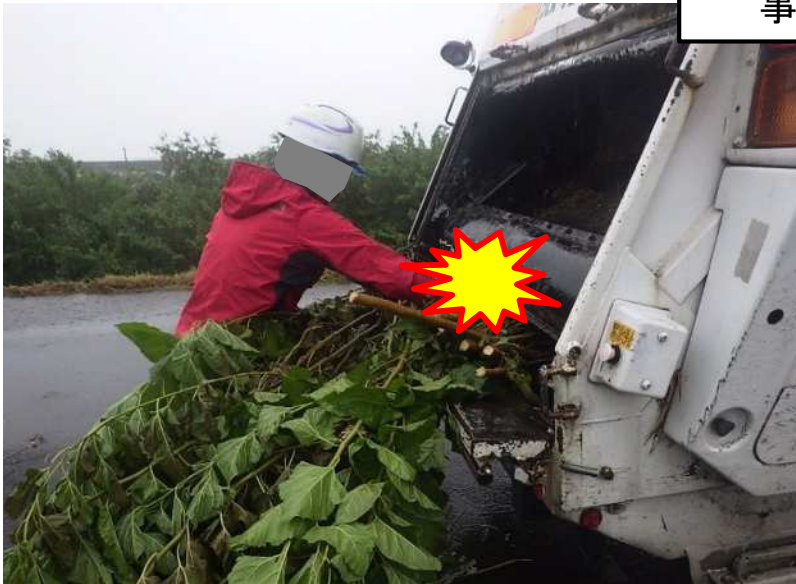
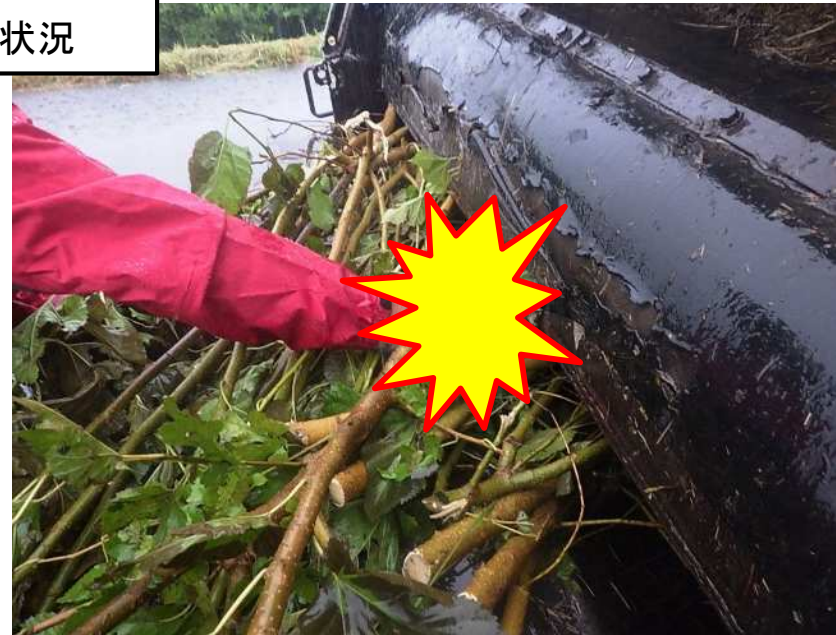
事故現場状況

【被害状況】 業者人身 右前腕圧挫傷

- ・作業員に対するパッカー車の正しい使い方や使用上の留意事項に関する教育を徹底する。
- ・パッカー車に積み込みを行う際は、パッカー車のプレスプレートが一番上に上がっている状態で一時停止し、投入完了後に圧縮する。また、投入口に入る長さに雑木を切り揃えてから投入する。
- ・パッカー車での作業前に、必ずプレスプレートの動きや緊急停止ボタンの位置確認を作業員全員で行う。また、緊急事態が起こった場合に、すぐに緊急停止ボタンを押せるよう2人以上で作業を行う。
- ・作業員のヒヤリハットレベルの事柄を含め、速やかに発注者を含めた関係者と情報を共有できるように、安全教育及びKY活動時に注意喚起する。また、監督員から元請け業者に対しても、事故防止の日や段階確認、現場立会時に注意喚起する。

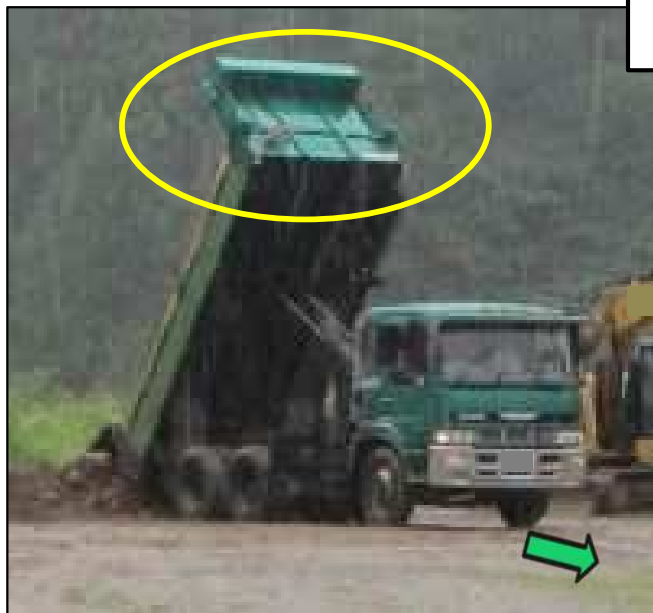
### 事故現場状況

仮置き場で運搬土砂を荷台から降ろした後、ダンプアップしたまま走行し、電話線に荷台が接触し破損した。

ダンプアップした状態で発進

【被害状況】 公衆物損 電話線破損（通信障害なし）

- ・マニュアルに基づく確認を徹底する。
- ・土砂仮置き場出入口に安全設備の設置（高さ制限装置）
- ・土砂を降ろした後に、荷台が完全に下降しているか降りて確認する。
- ・「架空線注意看板」を設置する。
- ・社内安全教育を徹底し、安全意識の向上を図る
- ・現場での安全対策を見直し、改善する。
- ・作業手順の確認し周知徹底する。
- ・安全巡視の見直し（巡視の頻度、項目の細分化）

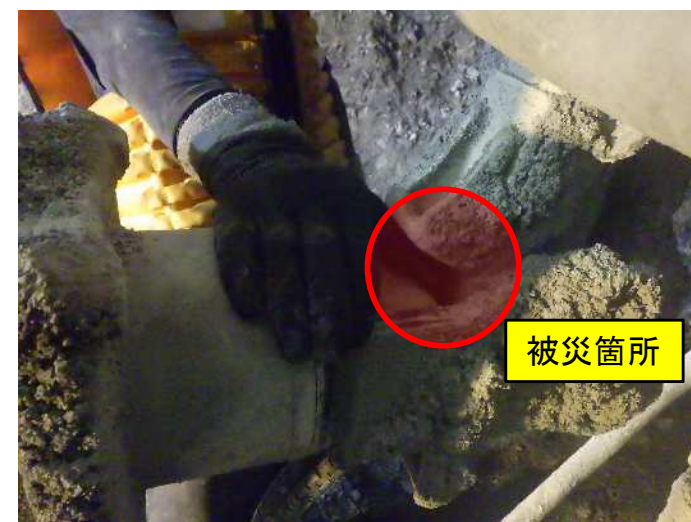
### 事故現場状況

【被害状況】業者人身 右母指挫創

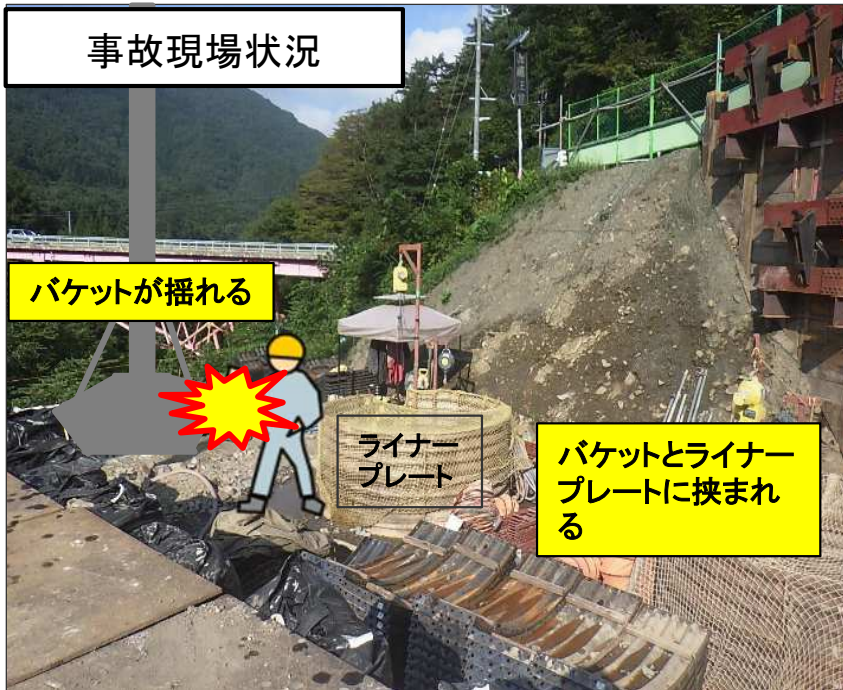
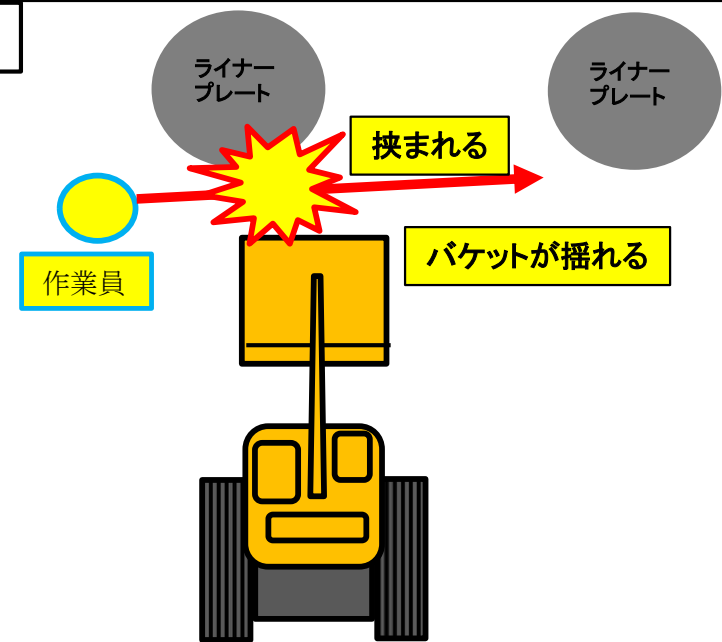
## 事故現場状況

業者人身 外傷性気胸 肺挫傷

- ・重機の作業半径内への立入禁止対策として、再度全職員並び全作業員に対し今回の事故に対して安全教育を実施する。そのうえで、作業ヤード内に表示板を設置し、作業員の意識向上を図る。
- ・クラムシェルバケットは、不用意な浮遊状態を避け、作業後は速やかに安全な定位置に移動させバケットを接地し停止状態とする。
- ・重機作業時は監視員を配置し、接触防止を図る。
- ・監視員は、当該作業を行わない者から選任する。伝達方法は声掛けと笛を用いて行い、笛による統一合図表を現場内に掲示する。
- ・危険への声掛けは監視員だけではなく、作業員同士が積極的に行えるような環境を創る。
- ・外国人労働者への教育は、本人が理解できるよう言葉だけではなく図解を用いて説明する。
- ・重機の点検は指定ヤードを定め、停止状態で行う。また、作業員が接近しないよう、重機点検者が点検箇所周りや重機回りにカラーコーンと表示板(点検中)を配置し整備を行う。
- ・現場監督者は作業員の行動に目配りをし、朝礼時だけではなく、昼休憩時の打合せ後に全作業員の体調確認を行う。

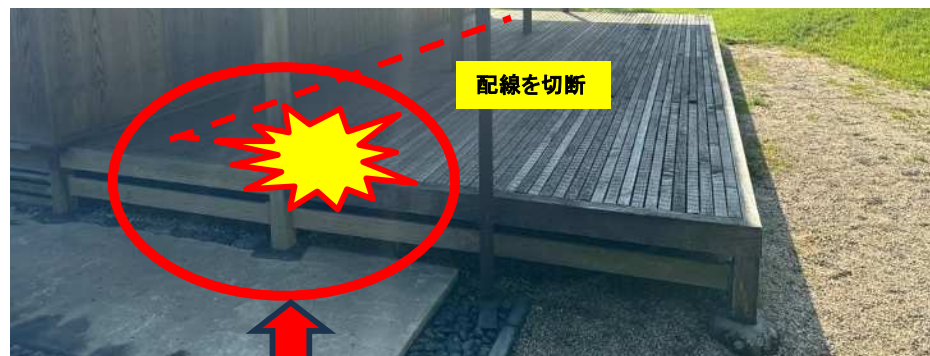
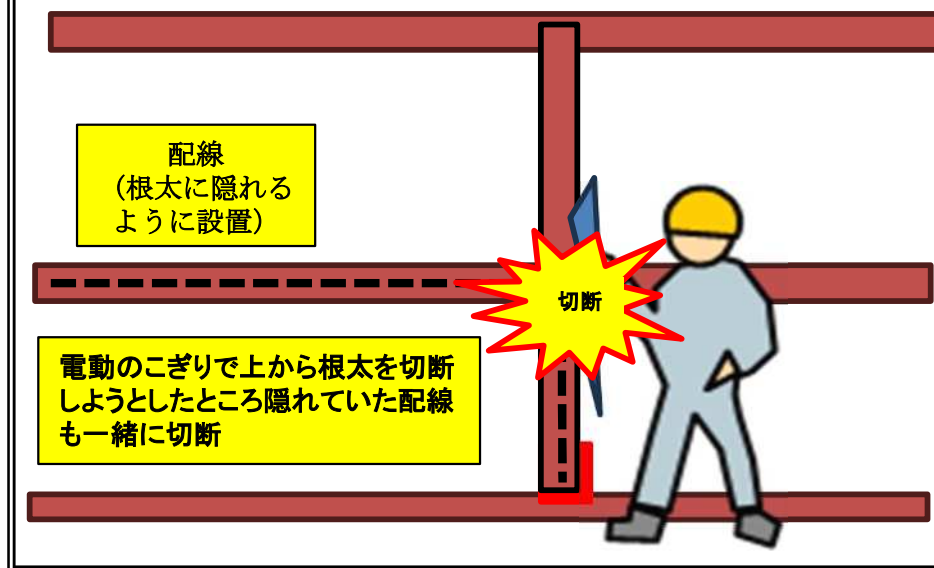
### 事故現場状況

茶室の月見台撤去工事において、根太を取り外そうとしたところ、ビスの頭が劣化により取り外し不可能のため、電動ノコギリで切断して取り外すことにしたが、根太の下部に外部コンセントに繋がる配線があり、一緒に切断してしまった。

公衆物損 電気線切断（約1時間30分停電）

- ・新たに作成したチェックリストに基づき作業員全員で作業前にインフラ設備の有無の確認を行う。
- ・今回の事例を踏まえて再度安全教育を実施した。
- ・撤去作業時は日程を指定管理者と協議をしたうえで、ブレーカーを落としてから作業をする。

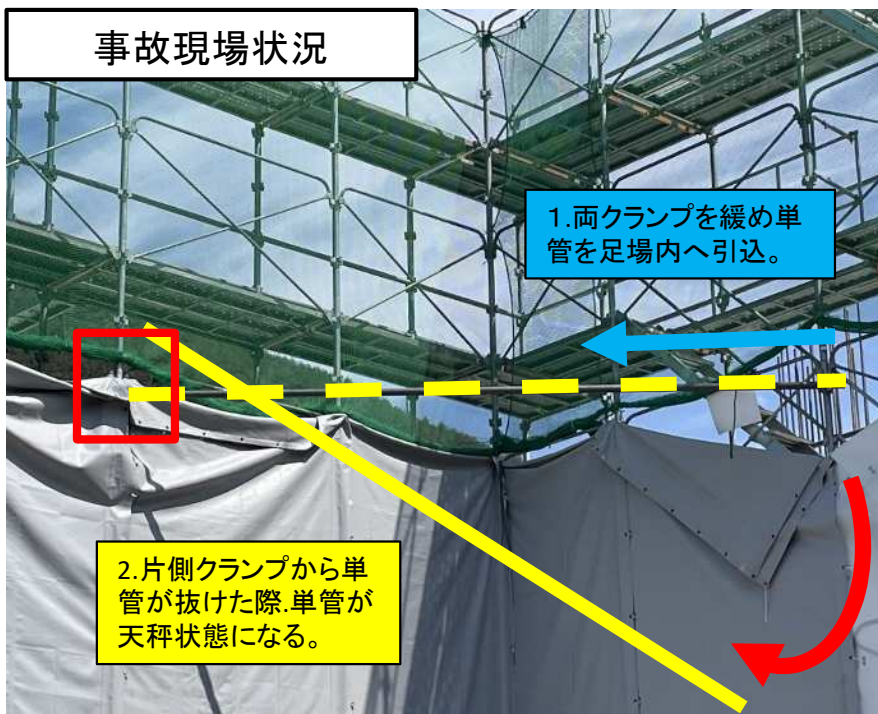
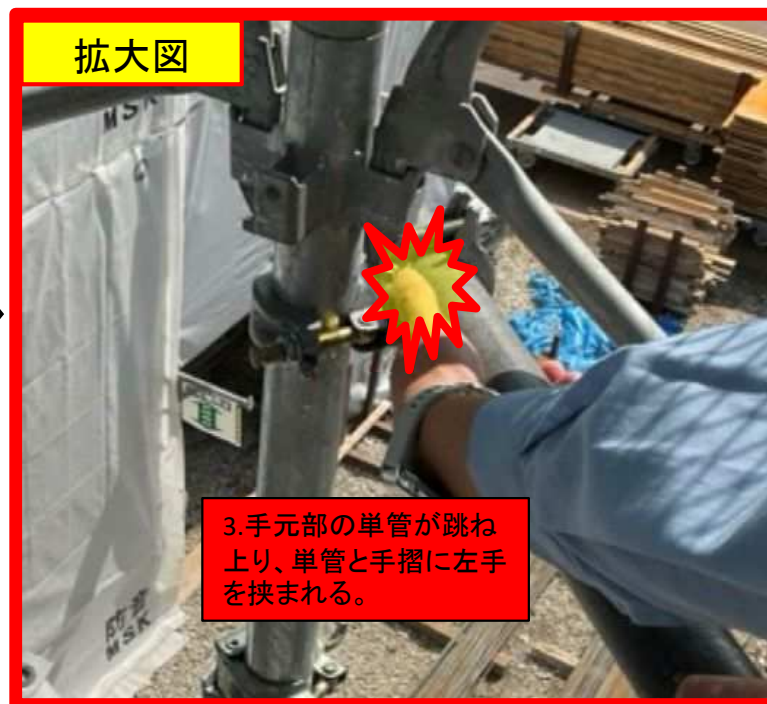
### 事故現場状況

【被害状況】 業者人身 左母指不全切断

- ・足元手元の環境が悪い場所や高所での長尺物（4.0m以上）の取り扱いは2人作業で必ず行うことを明確にルール化し作業手順に追加する。
- ・下請業者へ、作業員再教育に係る指示を傳達。
- ・現場代理人は、人員配置等、作業員全員が同じ作業手順を認識したのを確認後、作業開始の指示を出す。
- ・全作業員を対象に再発防止会議を実施。

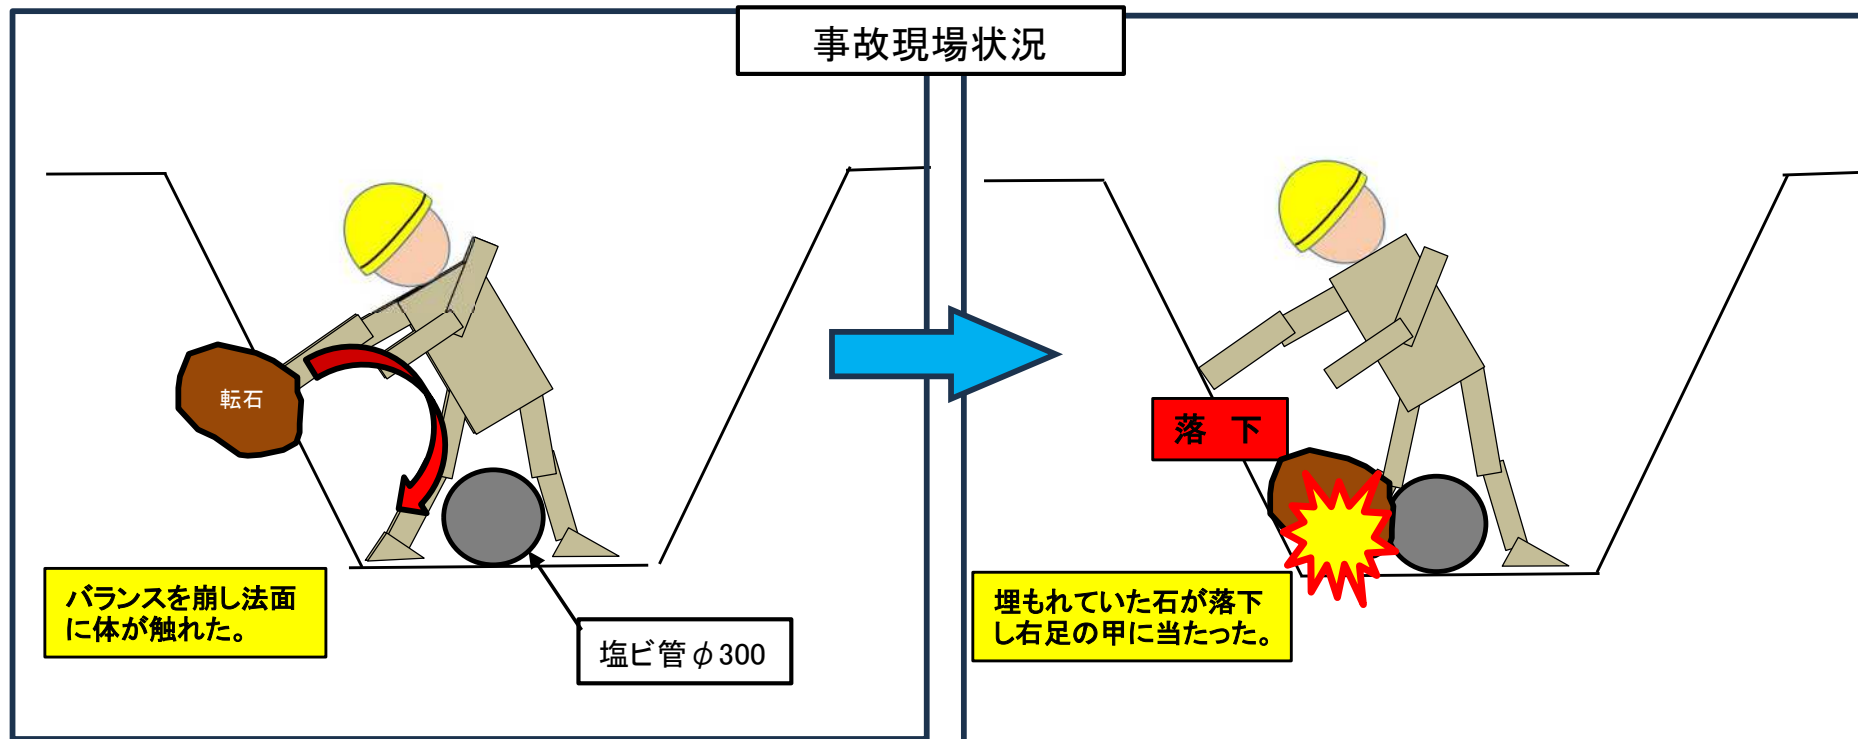
### 事故現場状況

【被害状況】 業者人身 打ち身

- ・法面付近で作業する場合は、作業前に浮石等がないか確認を行い、表面から見えづらい部分にある埋設物等にも注意し、不安定な箇所があればこれを除去する。
- ・土質の変化に合わせ、設計以上の切勾配が確保できる場所は、勾配を緩やかにする。
- ・作業時は安全な足場を確保するとともに、常に周囲の安全確認を行う。
- ・KY活動の精度を高め、作業員全員へ現場の危険性を改めて認識させる。
- ・今回の事故について社内での安全教育にて共有を図り、他の現場も含めて安全意識を高める。

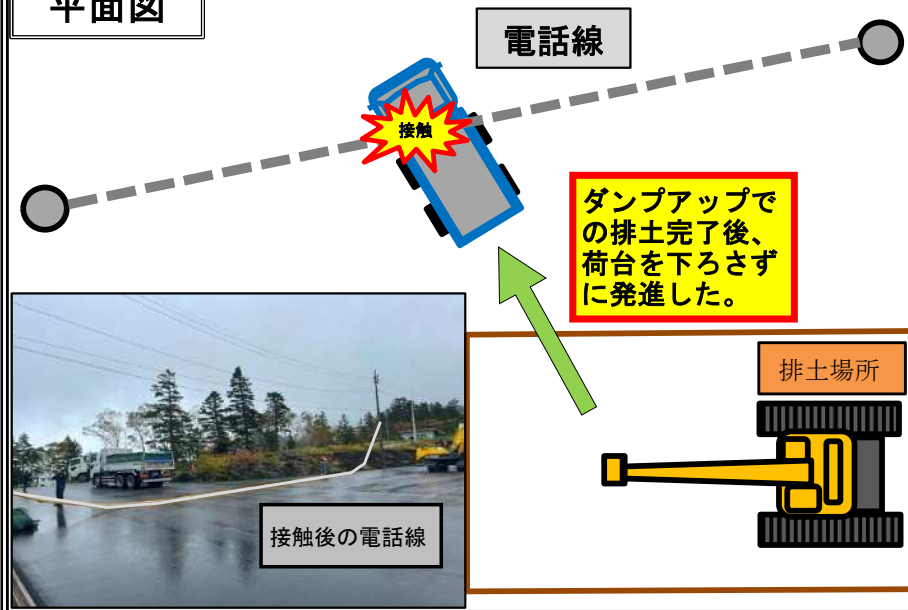
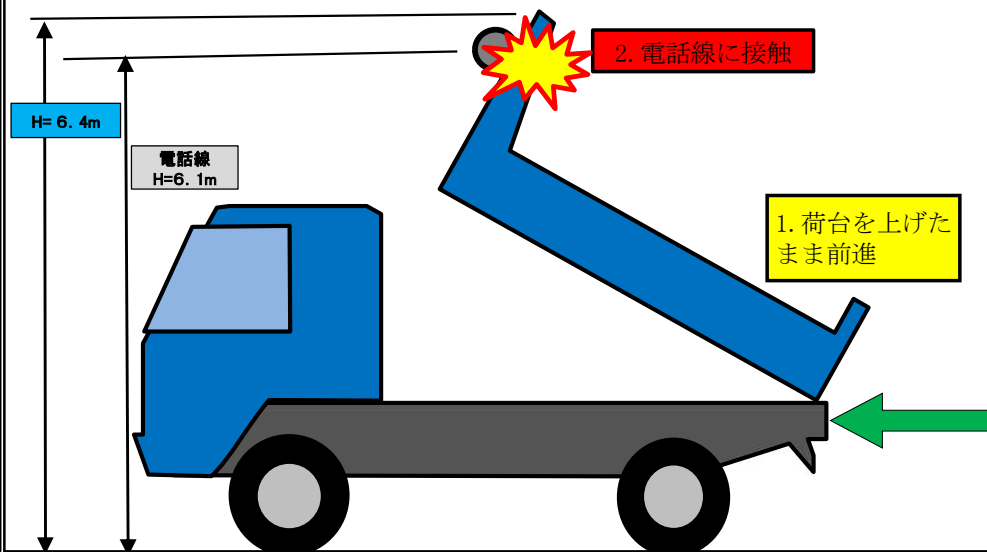
平面図

【被害状況】公衆物損 電話線の支持線が切断（通信障害なし）

- ・運転手など、各現場関係者が安全対策を徹底するよう安全教育を実施。
- ・常時監視員を追加設置し、荷台が下りているかの監視を徹底。
- ・車両の入場後に一旦停止位置にカラーコーン等を設置し、出口を塞ぐことで車両を確実に停止させる。
- ・架空線の直下から1m手前の路面に一旦停止を明示、また、架空線注意喚起看板や指差呼称の喚起看板を増設することで、車両の一旦停止及び荷台が下りているかの確認を運転手に徹底。
- ・月1回の店社パトロールとは別に月の初旬に、取締役幹部による現場別チェックリストによる重点パトロールを実施。

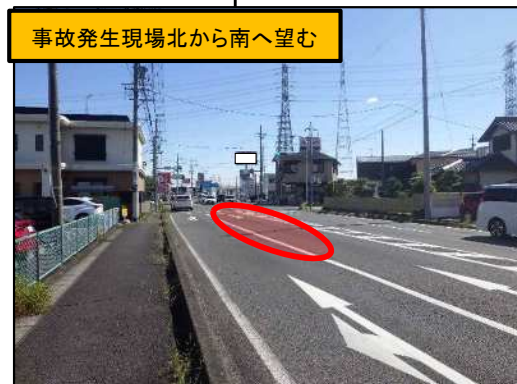
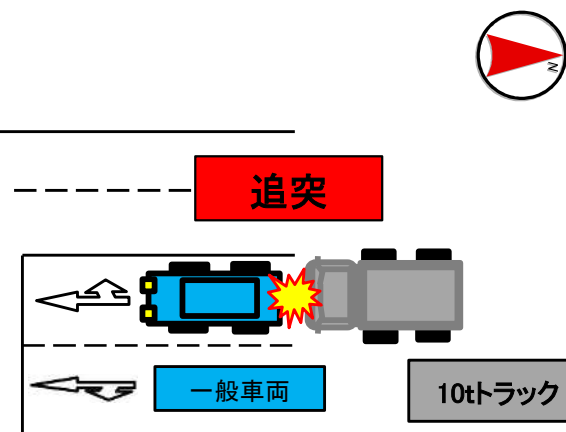
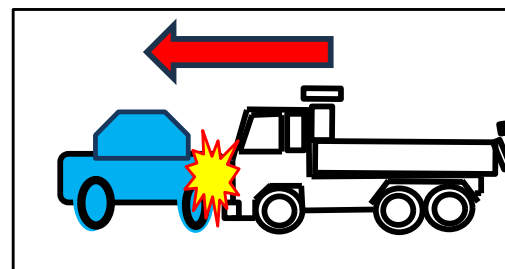
### 事故現場状況

残土処理場へダンプトラック（10t）で土砂を運搬中、交差点の手前で信号機の点灯が青から黄へ変わり、前方を走行していた軽車両が急停車したため、急ブレーキを踏み込んだが停車出来ず追突して車両を破損した。

【被害状況】 公衆物損 一般車両 後部破損

- ・元請業者及び下請け業者により教育訓練を実施し、再発防止を徹底する。
- ・朝礼時に安全運転・交通ルール厳守の指示を徹底する。

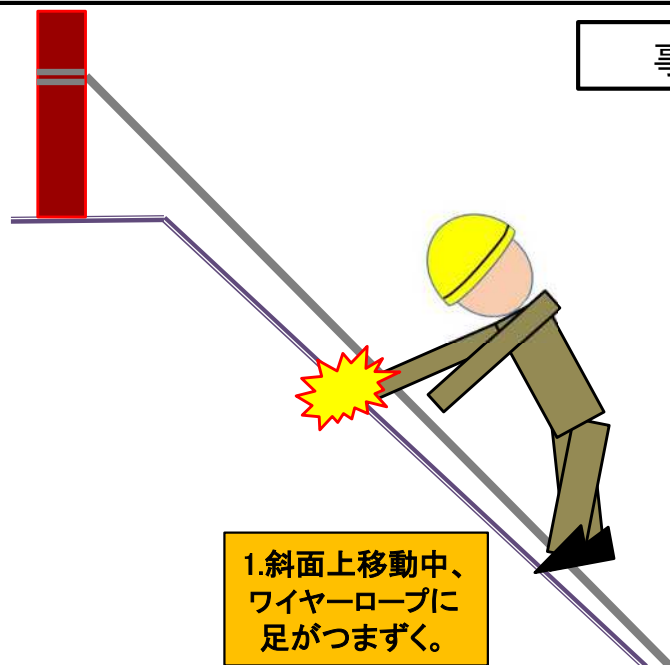
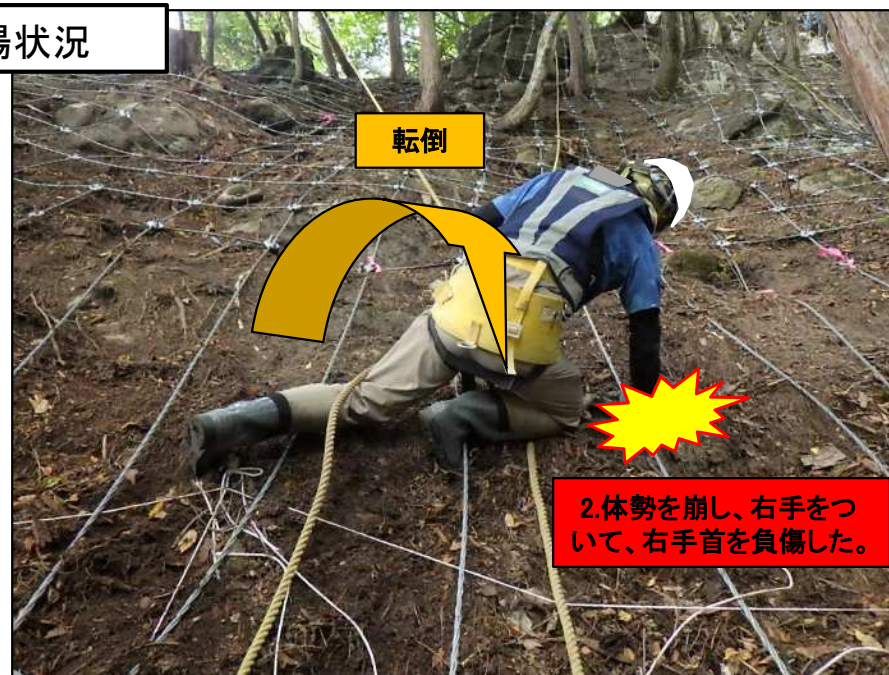
### 事故現場状況

【被害状況】 業者人身 右橈骨尺骨遠位端骨折

- ・毎朝の KY 活動では斜面上での作業の危険性は、滑落・墜落だけではなく転倒の可能性を含めた細やかなリスクアセスメントを行い、作業従事者全員で共有する。
- ・作業時は進行方向を確認し、足元を確認しながら作業を行い、慌て作業思い付き作業を行わない。
- ・不安定な浮石、障害物は除去してから作業を行う。
- ・注意喚起看板の設置及び、作業従事者同士の足元注意など声掛け作業を実施する。
- ・作業手順書の見直し、改定。足元を注意しての作業を追加する。
- ・ワイヤーロープで起伏のある箇所から優先的に施工を行い、現場での凹凸ができるだけない状態にする。
- ・ワイヤーロープが長尺で広範囲になる場合は、作業エリアを決め、長期間ワイヤーロープが垂れ下がった状態にならないようにする。
- ・作業従事者、社内で周知を行い安全意識の向上を図る。

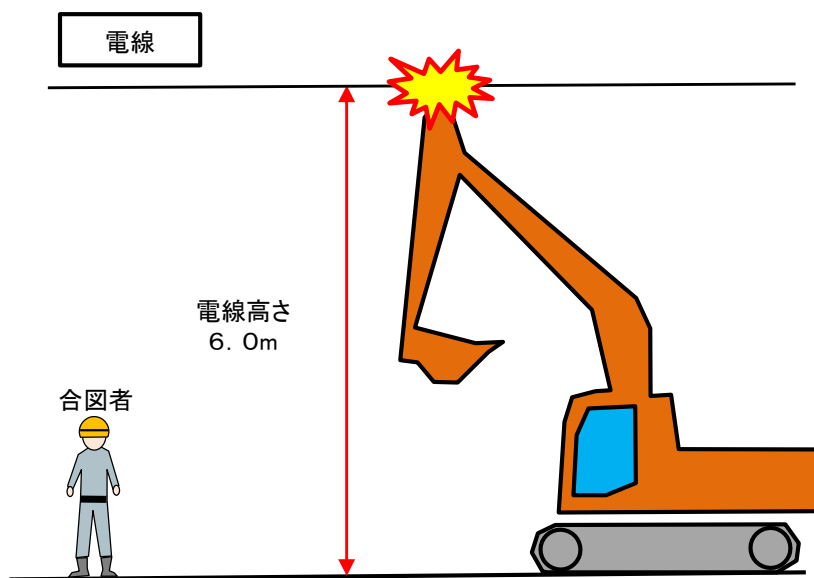
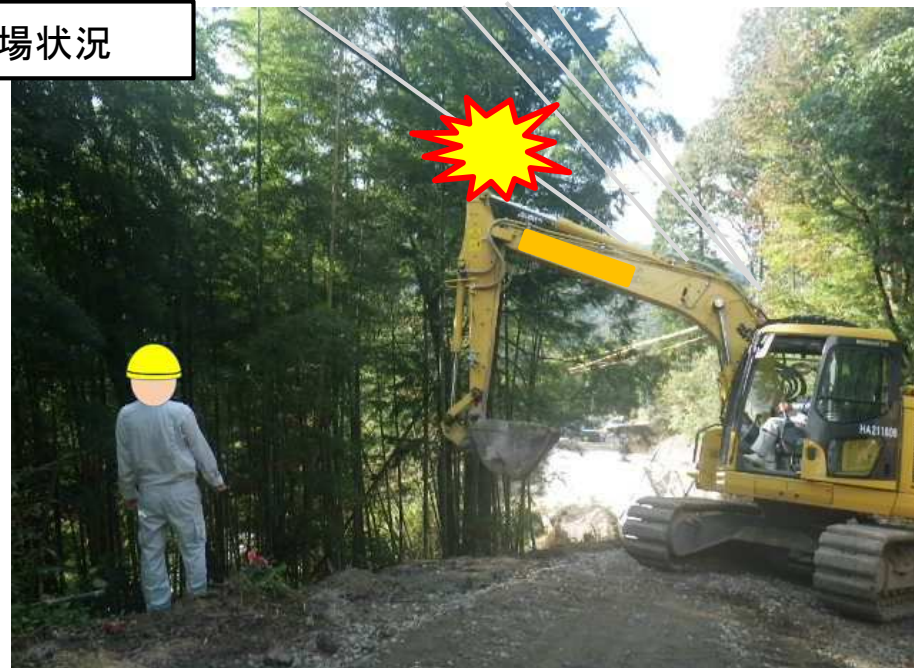
### 事故現場状況

【被害状況】 停電民家1軒（1時間45分停電）

- ・現場状況にあった重機を選択する。（BH0.45m<sup>3</sup>→0.25m<sup>3</sup>）
- ・架空線下に看板や安全標識を設置し、架空線に対する注意喚起を徹底する。
- ・電線に視認性の良い保護管を設置する。
- ・社内での安全教育を徹底する。

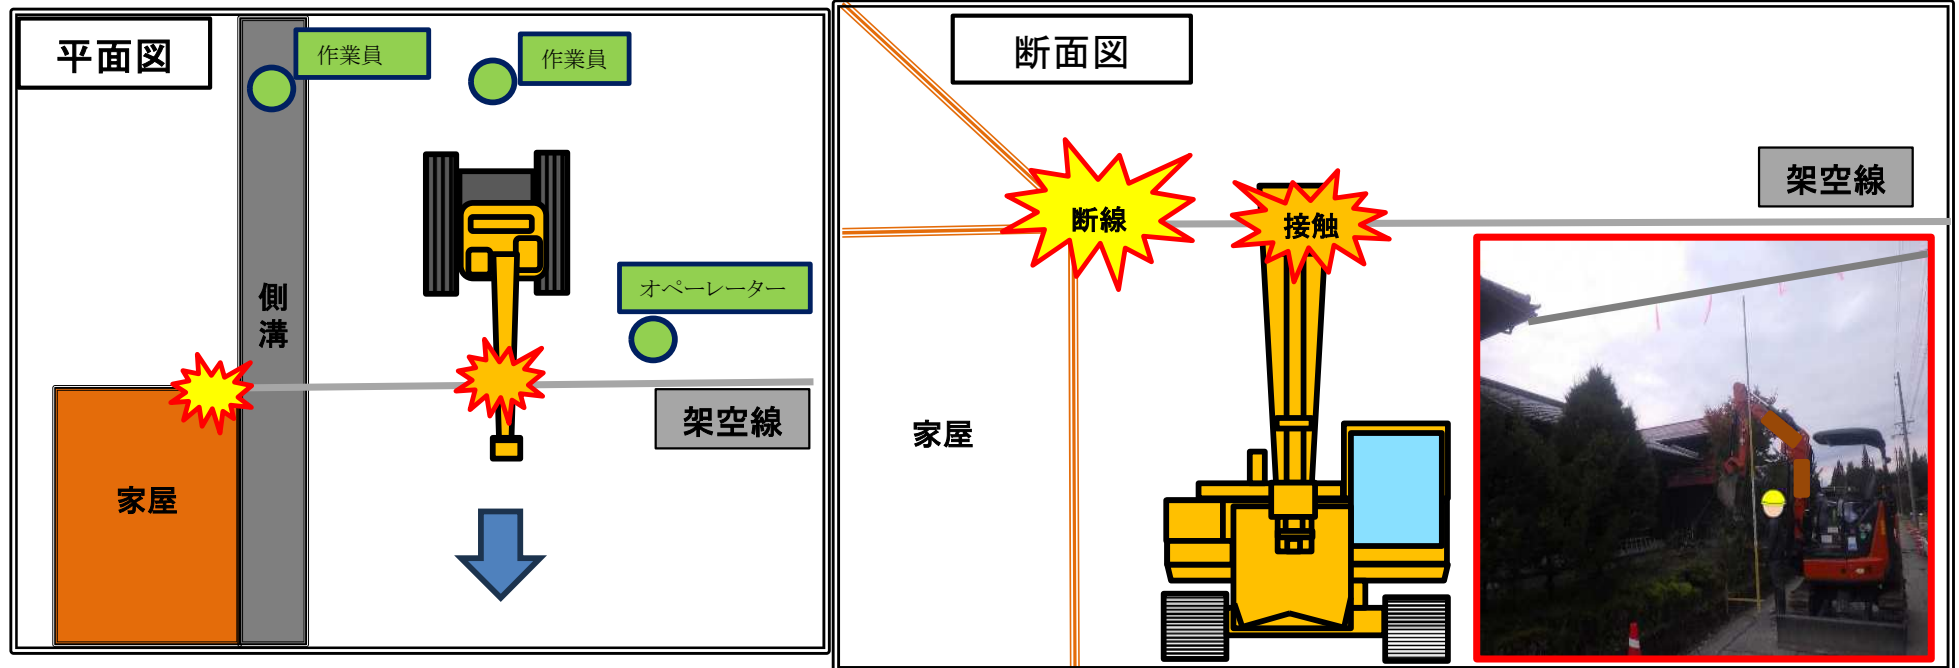
【被害状況】 公衆物損 ケーブルテレビ不通1軒(21時間20分)

- ・バックホウの後方にいた見張員の配置の見直しを行い、進行方向に配置して重機周辺の引込線等の状況確認を行うこと。
- ・引込線下でオペレーターが見張員不在での作業・移動を行わないこと。
- ・毎日のKY活動時に「連続作業は行わず、作業の切替え時に作業を一時中断し、都度、現場代理人が各作業員に対し安全確認や作業機械の状態確認」を新たに行う。
- ・オペレーターが架空線に気付くよう、バックホウのキャビン内に引込線の注意喚起を促す目印を新たに付ける。
- ・作業員全員に対して、今回の事故を踏まえた安全研修を実施する。
- ・作業員全員が現場で引込線の位置確認を毎朝、昼の2回行う。
- ・「架空線等上空施設の事故防止マニュアル」に従いチェックリスト作成し、半年に1回から月に1回の頻度に変更してチェックを行い、発注者に報告する。
- ・引込線下でクレーン作業が必要な水路据付作業時は、バックホウからユニッククレーンに変更する。
- ・引込線下でのバックホウは0.25m3から引込線に届かない0.1m3に変更する。
- ・引込線に再度目印テープを付け、道路上に引込線の位置が分かるように看板等で明示する。

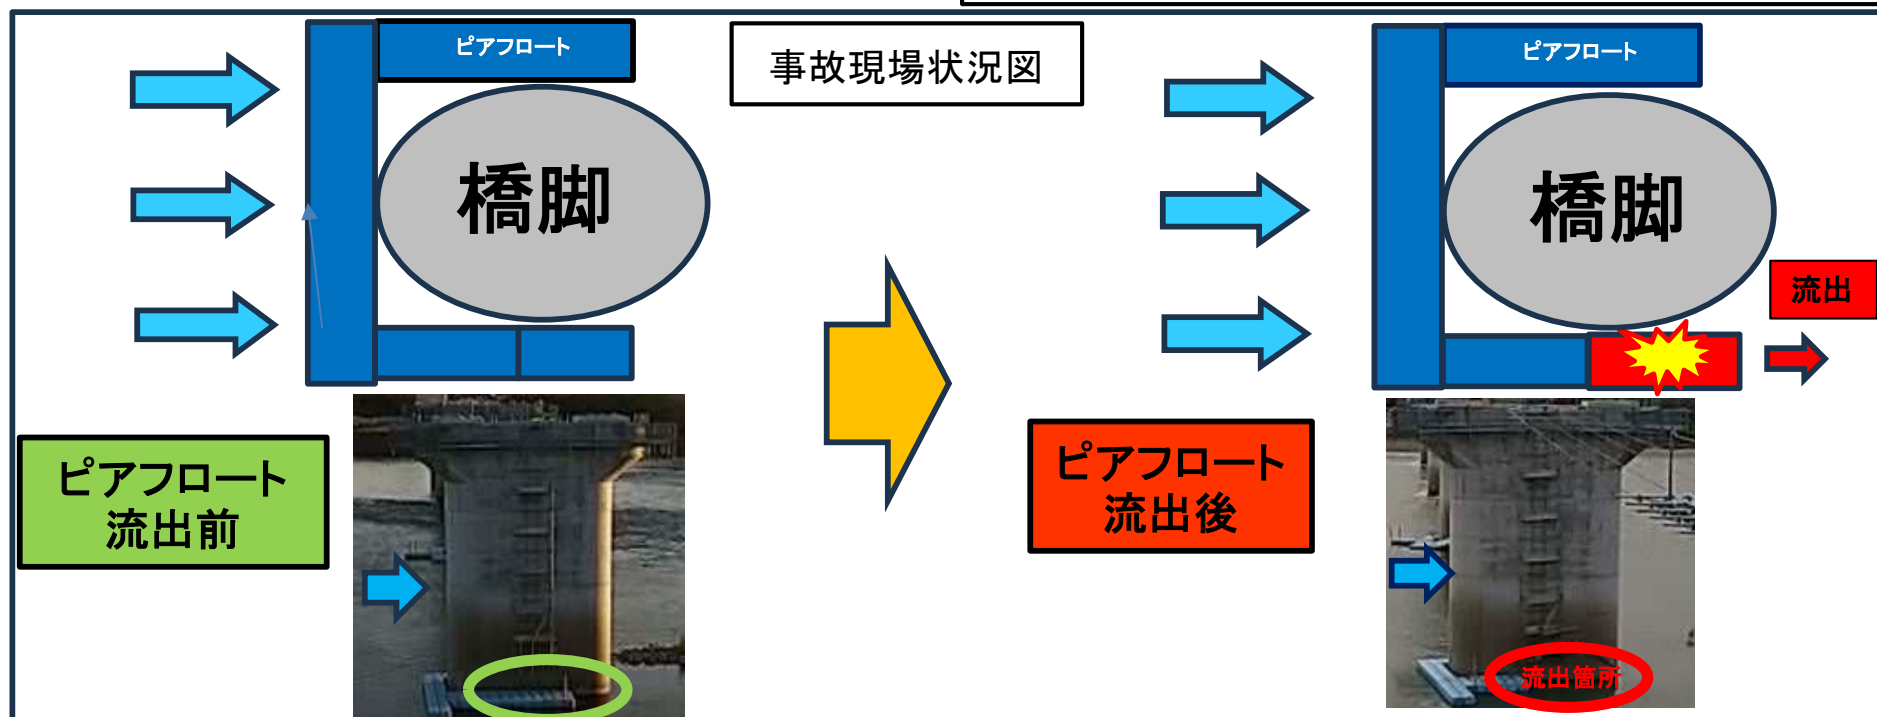
【被害状況】 公衆物損 河川へ流出(被害無し)

- ・施工基面高 よりも低い位置においては、作業で使用する場合のみ仮設物および資材を持ち込むこととする。
- ・現場の実態と発注者及び河川管理者へ提出している施工計画書で乖離が無いようにし、内容を変更する必要がある場合においては変更施工計画書の提出を徹底する。
- ・施工基面高よりも低い位置にある仮設物や資機材全てにおいて、毎日の作業終了時に残置が無い安全チェックリストを活用して点検を徹底する。
- ・出水前・出水後チェックリストを新たに作成し、毎週末および出水が想定される場合の流出防止に関する項目をリスト化して活用することで、漏れが無いように流出防止措置が行えるような体制を整備する。

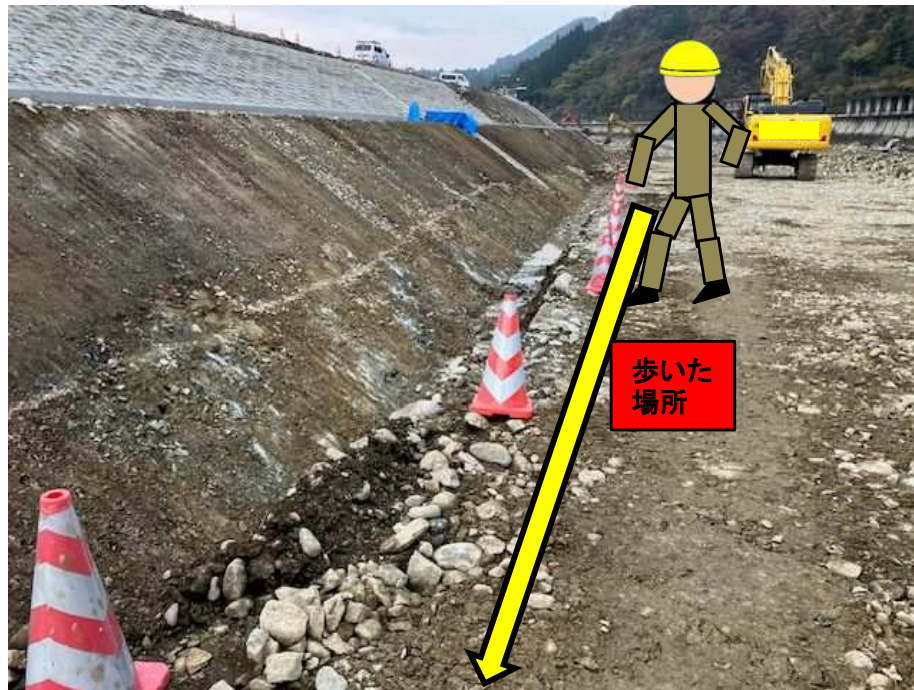
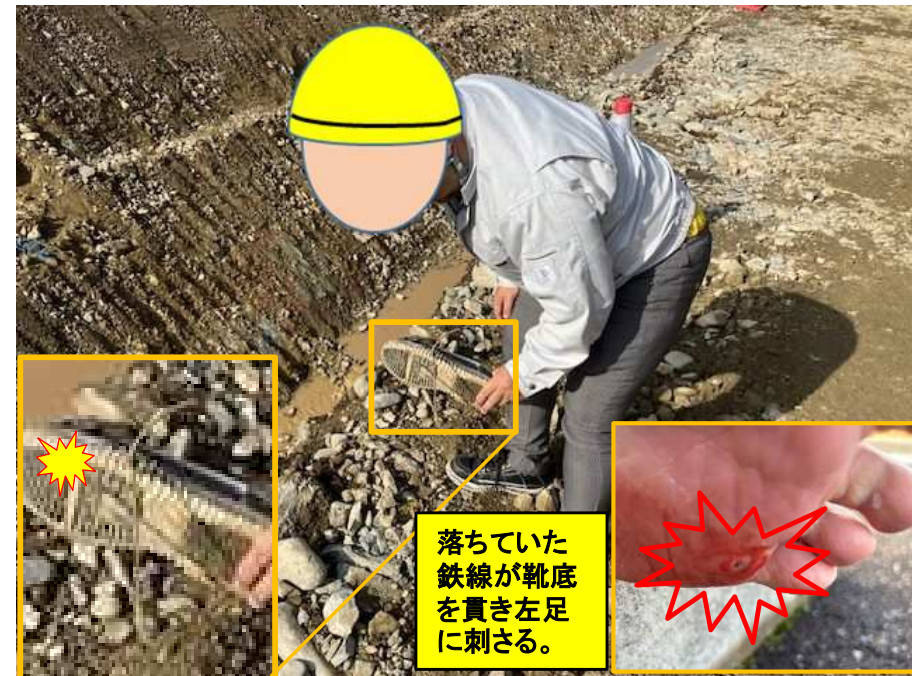
【被害状況】 左足穿通性外傷

- ・今後の作業の中で鉄線が新たに露出する可能性があるため、週1回の一斉清掃を実施し異物を取り除く作業を行う。このことを周知するため、KY活動日誌の作業内容の欄に一斉清掃の実施を記載する。
- ・鉄線などの露出している異物を発見したときは、その都度取り除くことを、朝礼時に口頭で周知する。
- ・現場代理人は、当現場に立ち入る関係者に対して、盛土部には鉄線が突き出しているおそれがあることを口頭で伝達する。
- ・発注者は、当現場に立ち入る際は、今後も盛土上に鉄線が残っていることが十分に考えられるため、踏み抜き耐性を有している履物を使用する。

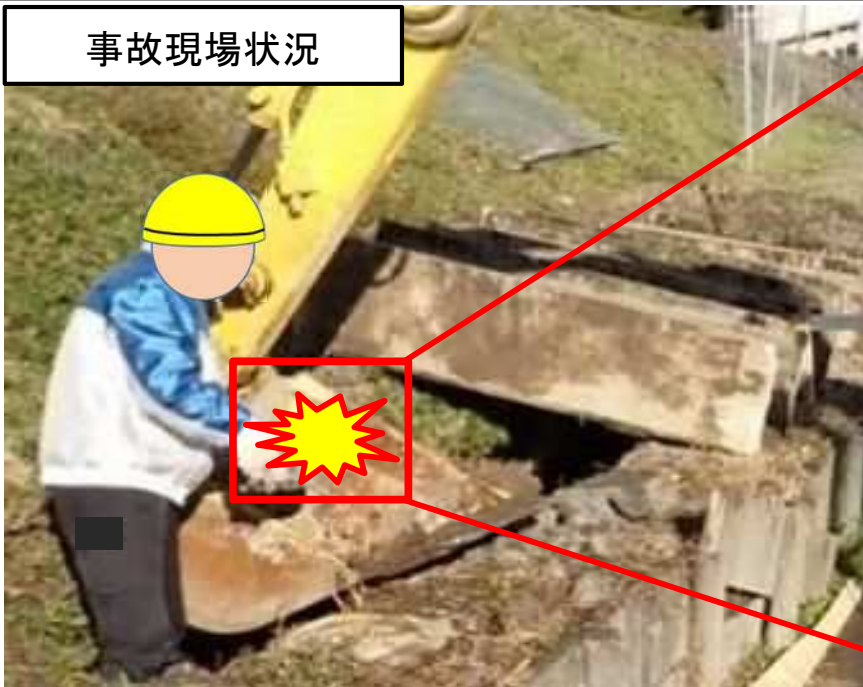
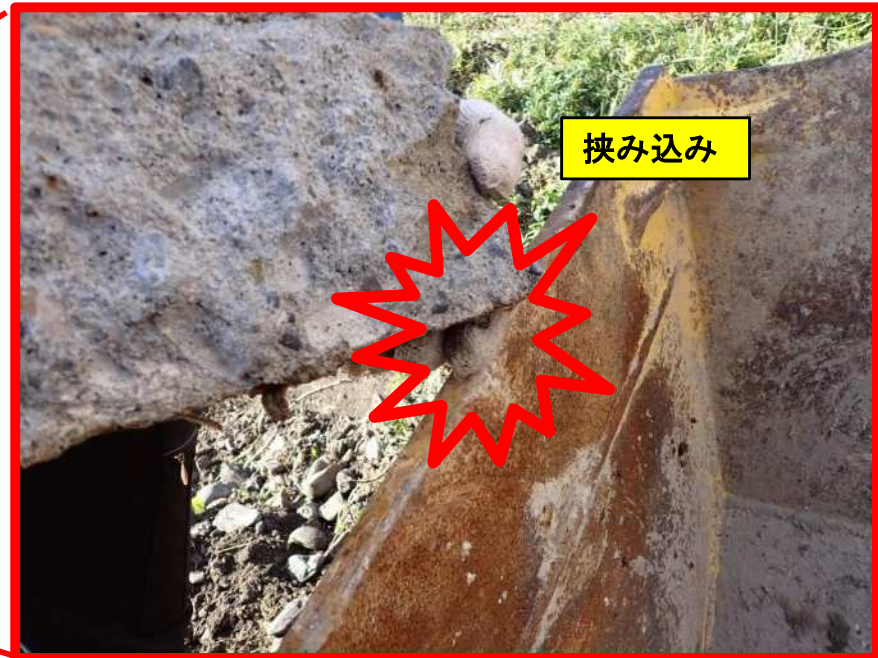
事故現場状況

【分類】取壊工 BH掘削

【被害状況】 業者人身 左示指末節骨開放性骨折・挫傷

・作業前ミーティングにて、作業内容を確認し、安全教育（リスクマネジメント等）を行い、いかなる作業にも危険性があることを改めて周知徹底する。
