## 令和6年度に建設工事で発生した事故事例（架空線事故）

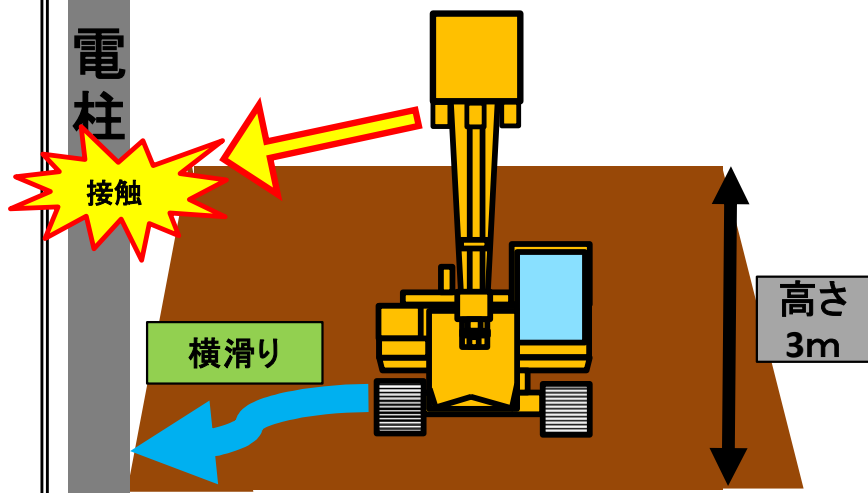
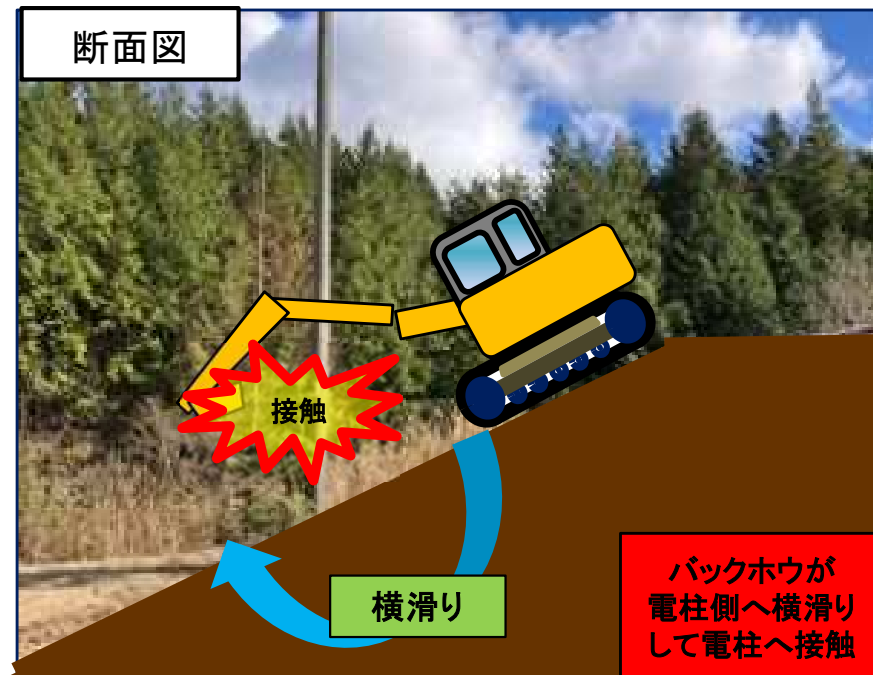
事故現場状況図

- ・重機オペレーターの対策としても足元を確認して作業するとしていたが、重機が滑って事故を起こしていることから、事前の移動ルートの手元確認において重機オペレーターの判断ミスがあったと考えられる。

【分類】 土工 BH移動

【被害状況】 公衆物損 電柱損傷

- ・接近防止対策として、視認性の高い注意喚起看板等を設置する。（電柱周りにカラーコーン及び登り旗による注意喚起を実施）

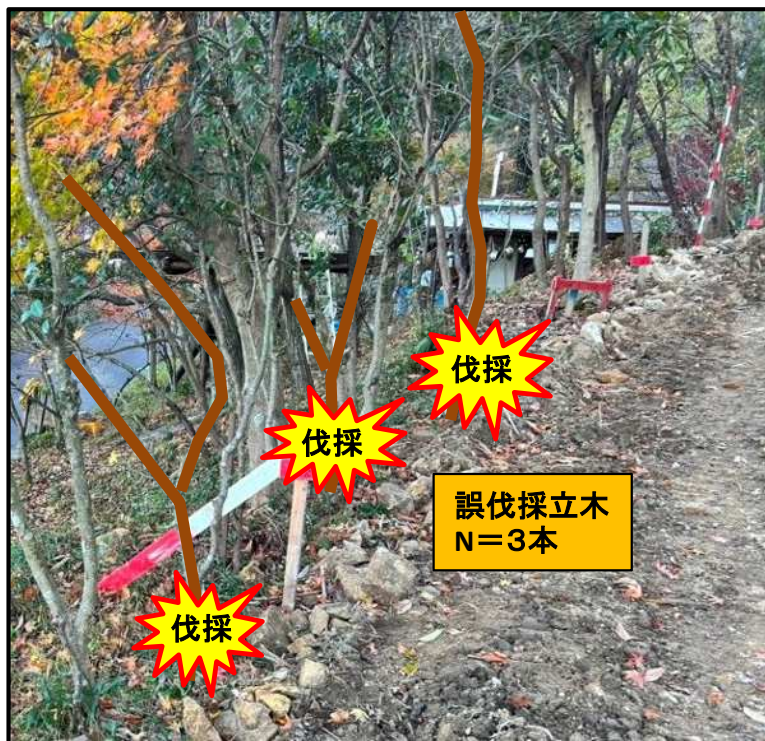
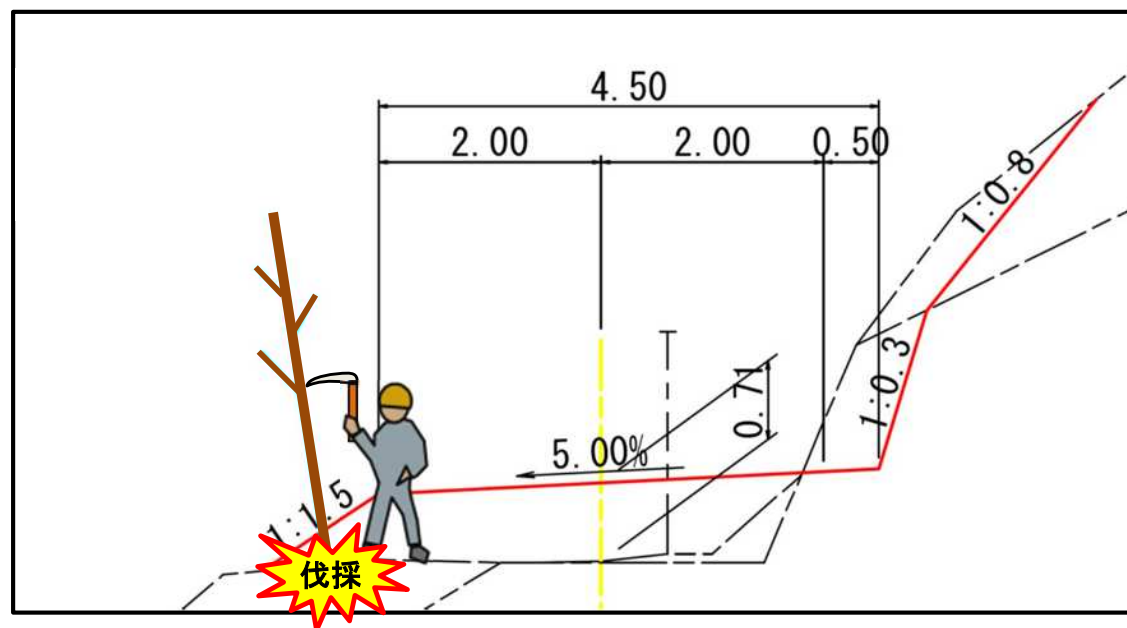
事故現場状況図

【分類】準備工 伐採

【被害状況】公衆物損 誤伐採立木（N＝3本）

- ・本日施工する作業は、元請がその箇所へ行き、内容を指示する。  
なお、本日の作業が完了した際も元請が作業箇所を確認を行う。

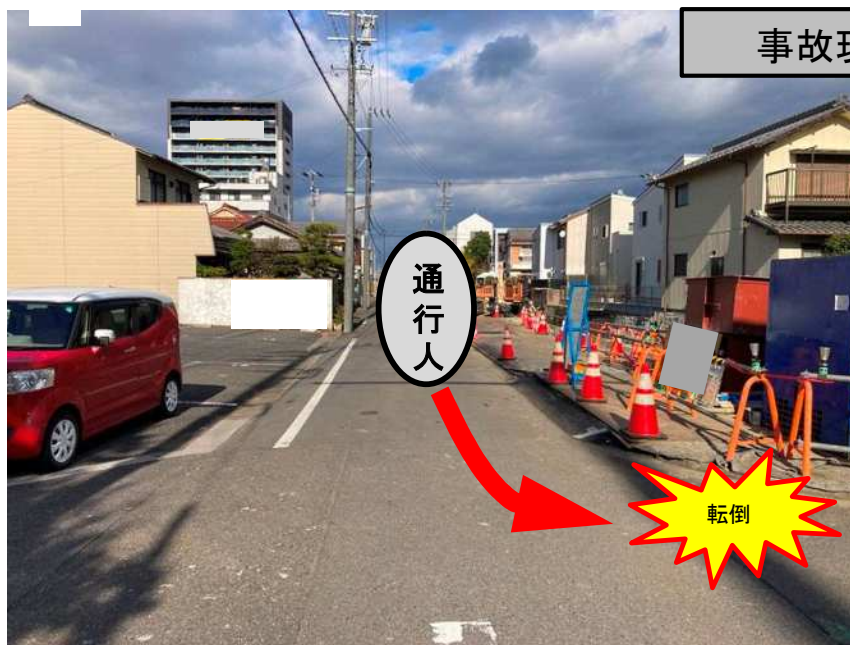
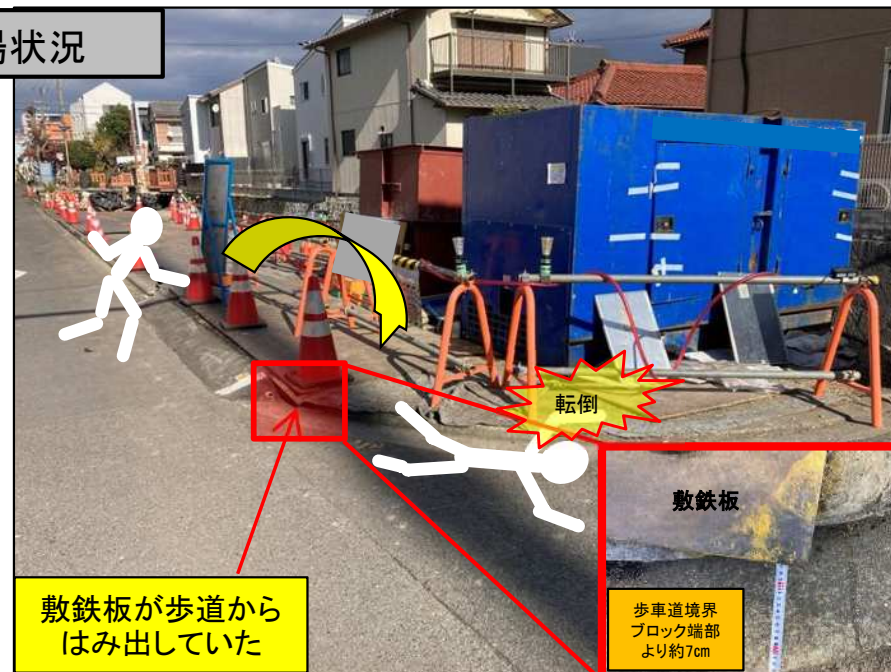
### 事故現場状況

【分類】 安全対策 交通誘導

【被害状況】 業者人身 左手首にかすり傷

- 敷鉄板をずらした場合は、必ず立ち入り禁止措置の規制範囲からはみ出さないように設置する。規制範囲を囲むように立ち入り禁止措置のカラーコーンやバリケード等を設置して、一般道路交通（車や歩行者等）が近づかないようにする。また、敷鉄板が規制範囲からはみ出していないか、複数人による確認を行う。
- 現場代理人が毎月第二月曜に行う安全点検のチェックリストに「仮設物等の現場外へのはみだし確認」を追加する。また、実施していた毎月の自社パトロールに加え、毎月第二月曜の安全点検も現場代理人以外の者が加わり、複数人による点検を実施する。また、工事着手前の埋設物調査のチェックリストに水道メータのボックスを追加して、見落とさないようにする。
- 毎月行う安全教育にて、一般道路交通（車や歩行者等）がからむリスクについて行うほか、段差に関係する内容を重点的に実施する。

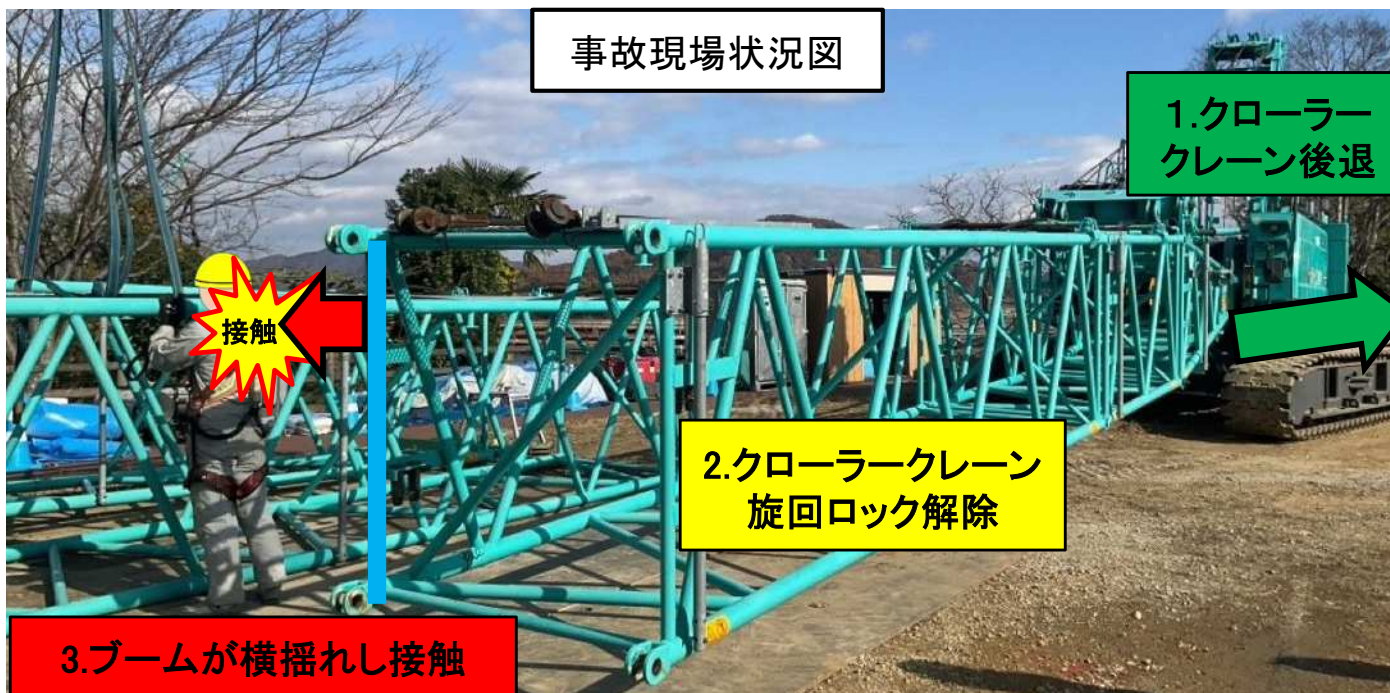
事故現場状況図

【分類】 準備工 クレーン運転

【被害状況】 業者人身 頸部打撲（全治4日間程度）

- ・作業指揮者は、クローラークレーンが動く前に、確実に周囲を確認できる位置取りで安全確認を行ったうえで誘導者及び合図者へ合図を行う。また、作業時は笛を常備し、危険と判断した場合は、吹笛により作業関係者の動きを中断させる。
- ・オペレーターは、「（大丈夫）だろう」運転でなく、「（危ない）かもしれない」運転を心掛け、予めクレーンの据付水平度を確認し、自然に旋回する可能性を想定の上で作業に入る。
- ・オペレーターは、クレーンの操作（移動・旋回・旋回ロック解除等）をする前には、周囲を確認し、人がいる場合は人払いを確実に行ってから操作を開始することを徹底する。
- ・近接する箇所で異なる作業を同時進行しないよう徹底する。
- ・類似災害防止対策として、旋回する機械（バックホウ、クレーン等）はブームを含めた作業範囲への立入禁止を徹底する。
- ・上記内容を作業手順書に追加し、臨時の作業手順周知会、安全教育訓練及び日々のKY活動時に作業員への周知を徹底する。

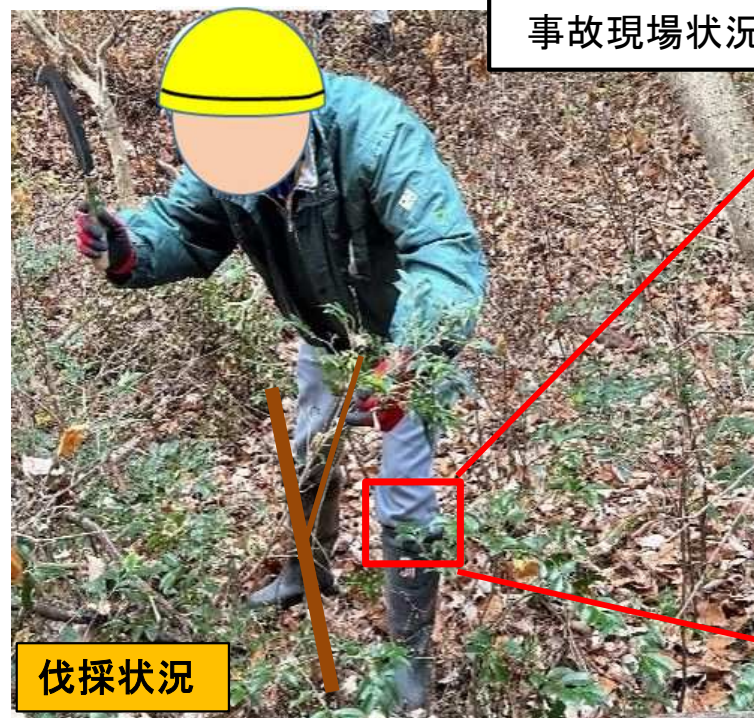
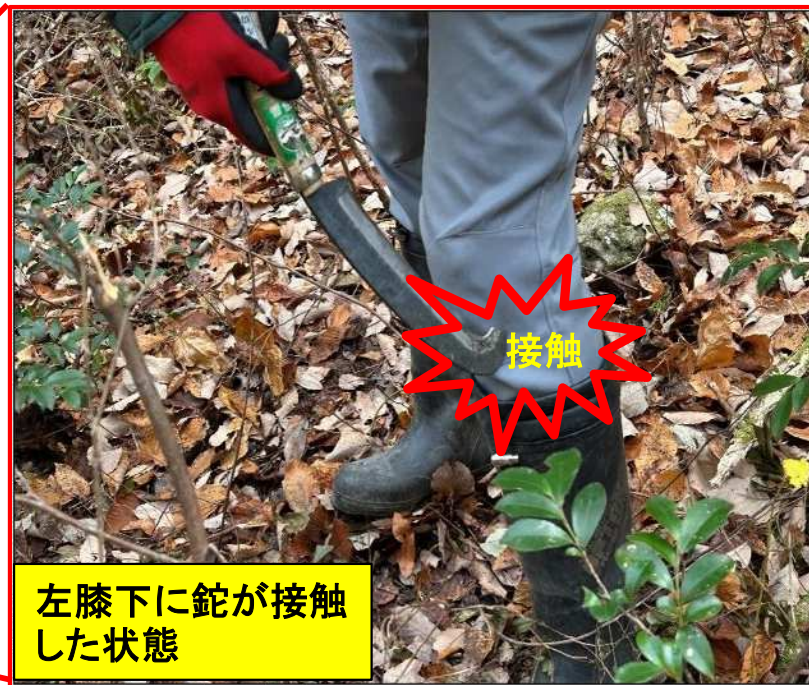
事故現場状況図

【分類】 準備工 伐採

【被害状況】 業者人身 左下腿切創

- ・社内で緊急会議を実施し、事故の状況を共有し再発防止を図る。
- ・ナタの取扱いによる、ケガを想定できるように、測量作業標準書の改定を行う。
- ・道具の使い方について、全社員対象に再教育を実施するとともに、措置報告書としても共有する。
- ・ケガ及び周囲に与える事故防止及び、落ち着いた安全作業が実施できるようKY活動様式を改訂する。
- ・岐阜県の事故事例等資料を活用し作業員へ周知徹底するとともに、KY活動時に焦らず作業するよう指導していく。
- ・作業時は、作業標準書、KY活動記録、事故事例を車のダッシュボードの上に掲示し、作業員が危機意識を再認識できるようにする。
- ・測量作業計画書の安全管理事項に、刃物を扱う際の注意事項を追記する。

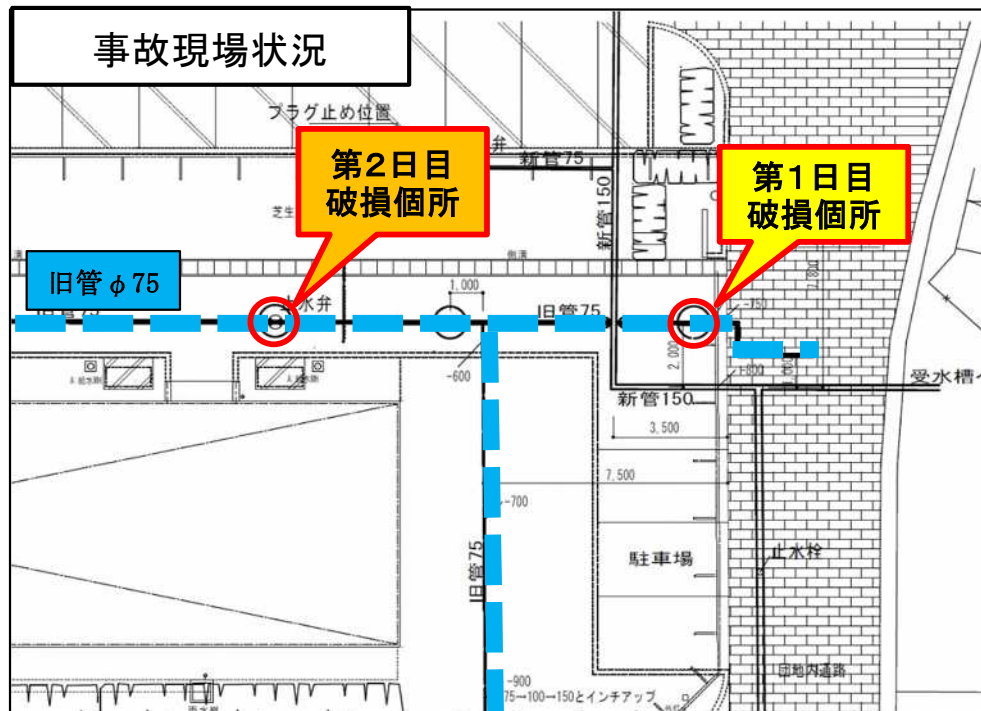
### 事故現場状況

住宅解体工事において、棟周辺の外部構造物（車止めポール基礎）を撤去する際、直下の既存埋設給水管（通水あり）を重機バケットの爪で傷付け漏水が発生した。

翌日に既存埋設給水管の撤去を行っていた際、既存管に設置されていたバルブに重機バケットの爪が引っかかったことで管が破損。当該バルブより先が通水していたため、漏水が発生した。

- ・第1日目の事故は、過去図面を調査のうえ施工したが、既設埋設管の状況が過去図面と異なっていたことに気づかず、記録が正しいという思い込みのもと掘削を続けたため埋設給水管を破損させた。
- ・第2日目の事故は、前日の漏水した管とは別の配管であり通水していないと 思い込みがあったことが事故の原因となっている。

車止めポール基礎を撤去する際、基礎下に通っていた既存給水管を損傷させ、漏水が発生した。

既存埋設給水管の撤去を行っていた際、既存管に設置されていたバルブに重機バケットの爪が引っかかったことで管を破損させ、漏水が発生した。

公衆物損 埋設管の破損(団地内全戸(298戸)断水時間2時間50分)

- ・未掘削の場所を新たに掘削する場合は、埋設物が存在する可能性があることに注意を払い、現場代理人など必ず元請け業者が立合い直接指示することとし、埋設物の有無を調査しながら慎重に施工する。
- ・埋設物があると予想される付近を掘削する際には、少量ずつ重機で粗掘した後 手掘りに切替えて慎重に調査を行いながら施工する。
- ・事故発生時の連絡体制を改めて周知徹底する。

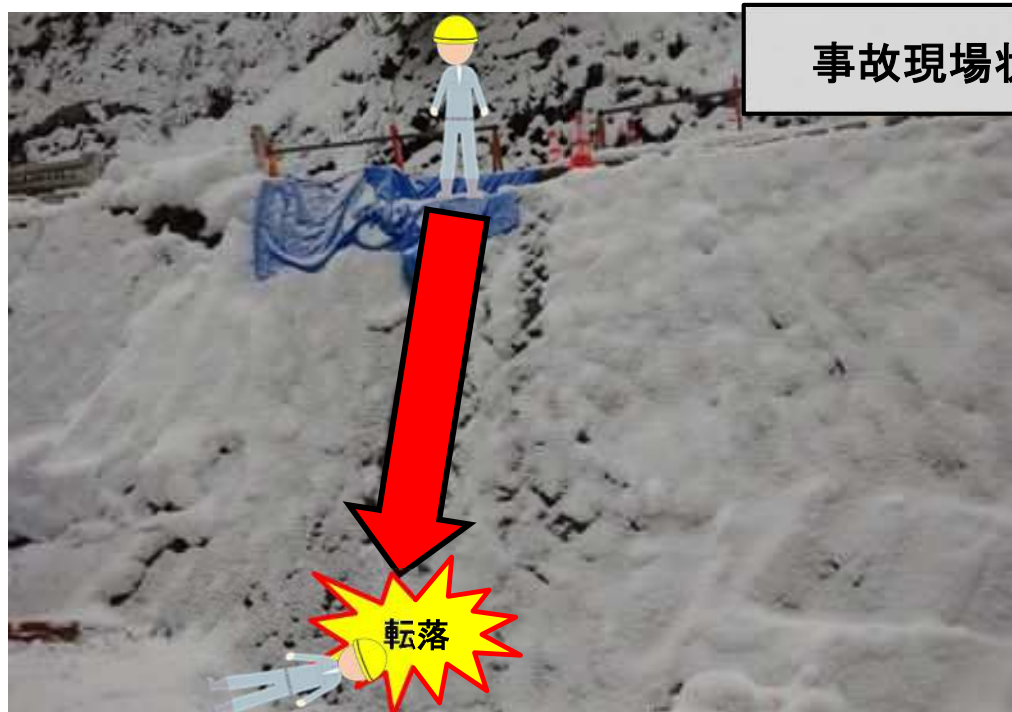
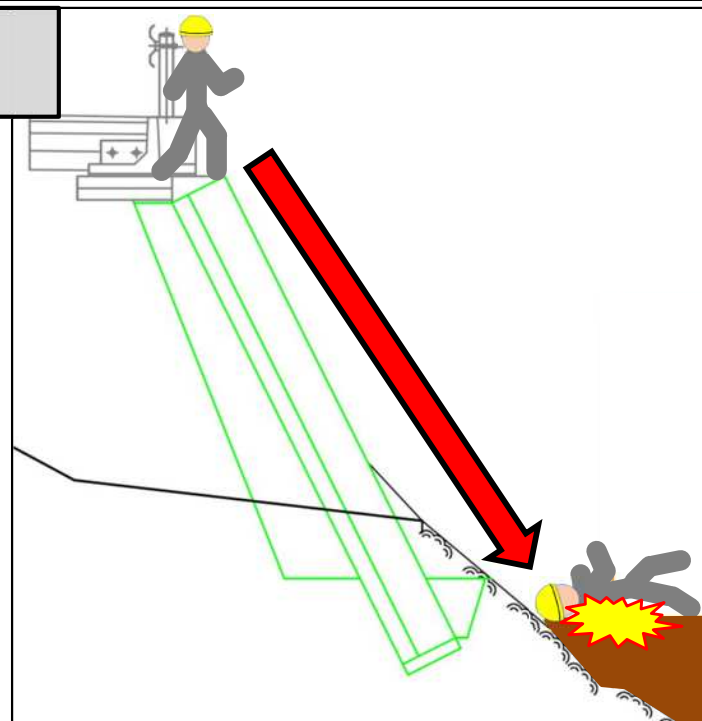
### 事故現場状況

- ・ブロック積天端は単管バリケードにより転落防止のための立入り禁止措置を取っていた。今回の事故については、柄の長い除雪スコップを使用するなど、立入禁止範囲内に入らずに除雪作業を行うことも可能であったが、被災者が単管バリケードを超えて作業を行ったため、転落の原因となった。
- ・墜落転落事故を防止するために、労働基準監督署等からは、除雪作業は2人以上で作業を行い、作業者を他方が補助することを注意喚起されているが、事故当日は1人で作業を行った。積雪状態に対する慣れがあり、危険意識が欠如していた。
- ・本来は、作業員を指揮、監督する立場である現場代理人兼主任技術者が、軽微な作業であることから安全対策を軽視し、自らが負傷した。現場技術者は高い安全意識を保つ必要があるが、事業者として現場技術者への指導、教育が不足していた。

【分類】仮設工 後片づけ

【被害状況】業者人身 外傷性血気胸、右 1-7 肋骨骨折、鎖骨骨折

- 高所作業における墜落転落防止器具使用の徹底および足場の整備
  - ・フルハーネス型墜落制止用器具の着用徹底と親綱の設置。・ブロック積前面に足場を設置して作業を行う。
- 積雪時の作業手順書の作成と遵守
  - ・除雪作業は2名以上で作業を行い、作業者を他方が補助する。・作業人員と作業内容を会社に報告し、許可を取った上で作業する。・当現場は携帯電話が不通となるため、積雪時以外の作業においても1人作業は禁止とする。
- 安全教育による安全意識の向上
  - ・緊急安全大会を開催して事故原因と対策を周知する。・フルハーネス型墜落制止用器具の使用徹底を周知する。・積雪時の作業手順を周知する。・1人作業を禁止することを周知する。

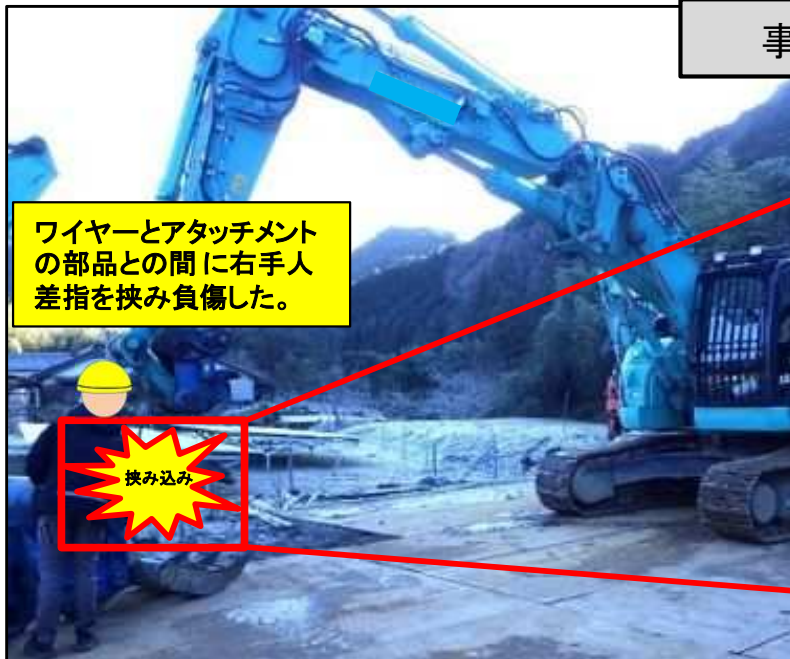
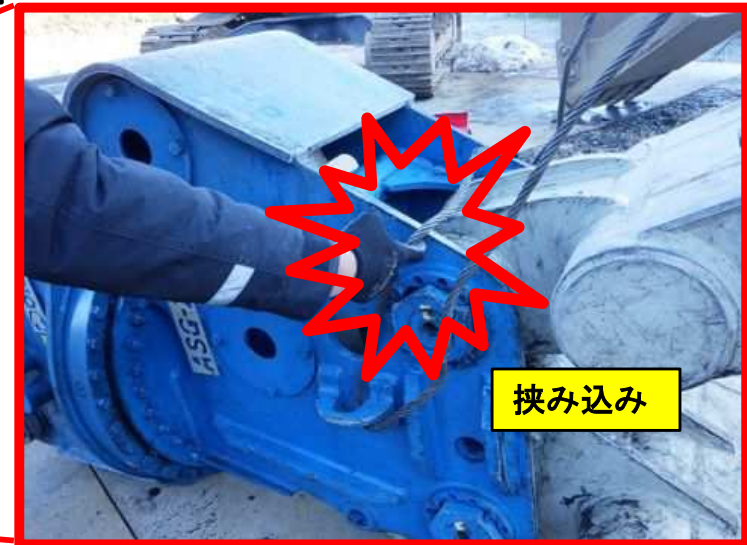
## 事故現場状況

【分類】準備工 伐採

【被害状況】 業者人身 右示指挫滅創

- ・玉掛け作業や吊荷作業を行う際の作業手順及び合図の方法を事前に決め、現場事務所に掲示し、その旨施工計画書に記載する。また、玉掛け作業主任者及び現場代理人は、玉掛け作業補助者が玉掛け作業主任者の指示なく玉掛け作業に従事しないよう玉掛け作業前に作業員に周知し、確認する。
- ・重機オペレーターは、玉掛け作業完了時に作業員を含めた周囲の状況を確認する。重機を動かす際は、作業員と事前に決めた合図による確認を行い、居場所を再度確認する。また、その旨施工計画書に記載する。
- ・作業員がダンプや重機と接触の可能性がある全ての作業において、KY活動時に確認し、作業前にも再確認する。また、その旨施工計画書に記載する。
- ・外国人技能実習生だけではなく新規入場者などの作業員に対して、玉掛け作業前に、再度玉掛け作業主任者の許可なく玉掛け作業に従事しないよう周知し、作業員に徹底させる。

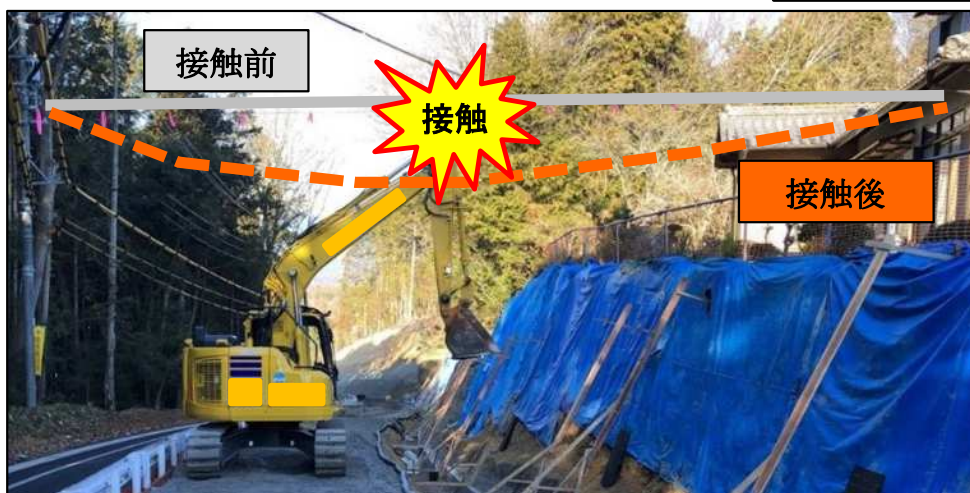
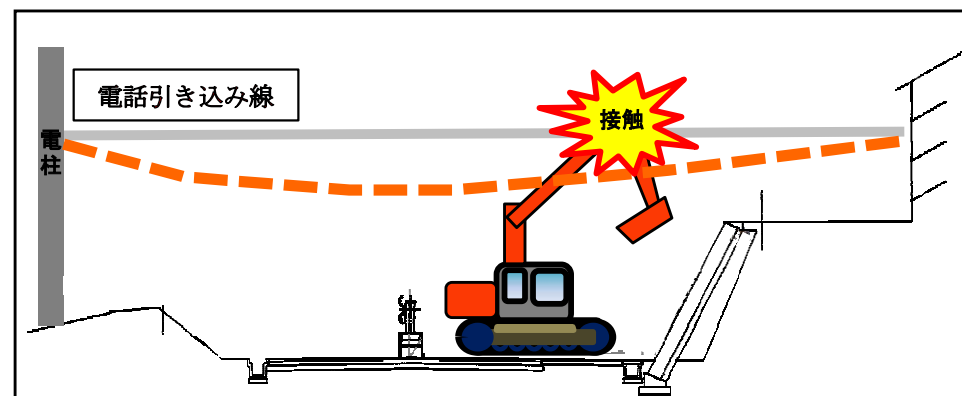
## 事故現場状況

【分類】ブロック積工 BH掘削

【被害状況】 公衆物損 電話引き込み線のたるみ

- ・重機操縦者が架線の存在を認識できるように、架線の直下に注意喚起の標識を設置する。
- ・架線付近の作業は監視員の合図によって作業を進めるよう再認識するため、重機作業計画書に明記し、KY活動や安全教育により再発防止を徹底する。
- ・監視員が場を離れる際は、必ず代わりの監視者を立てた後に離れる。

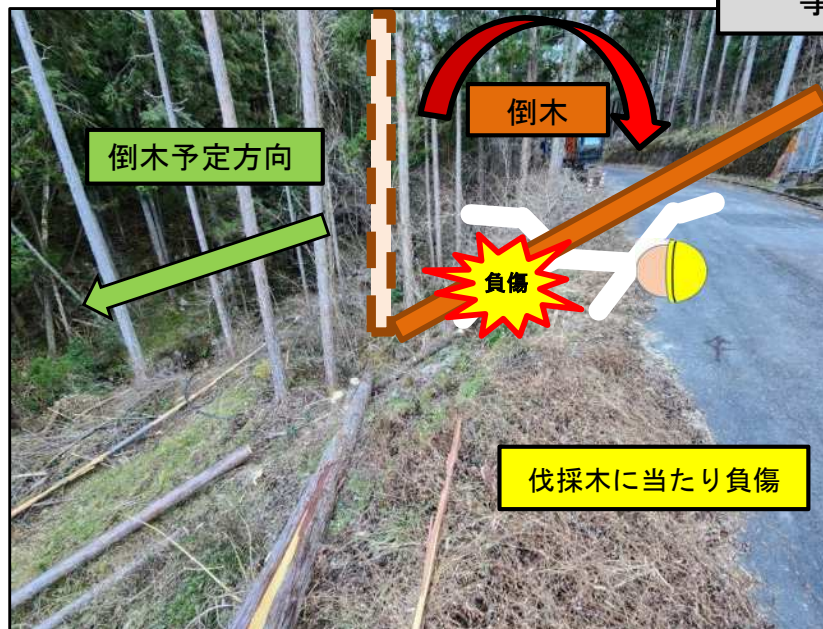
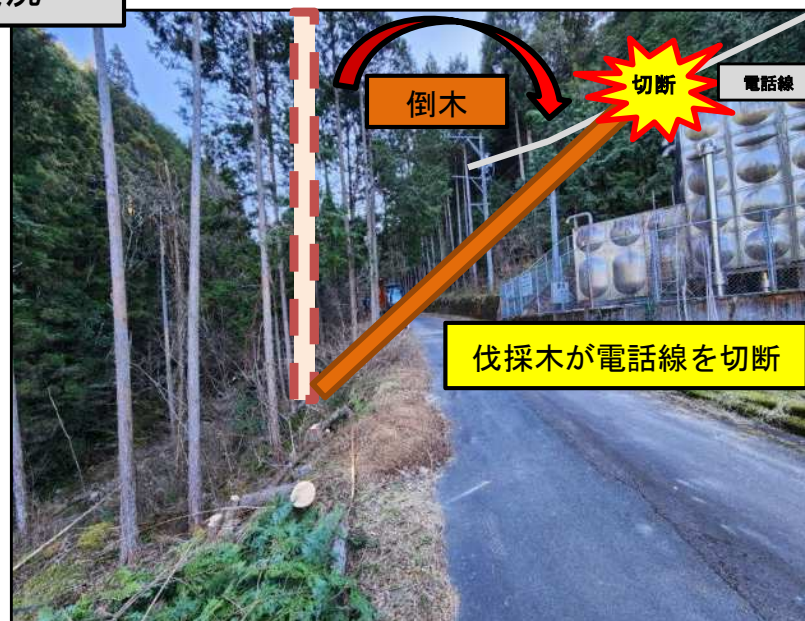
### 事故現場状況

【分類】 準備工 伐採

【被害状況】 公衆物損 電話線切断（家屋 2 軒 5 時間 20 分不通）  
業者人身 左下腿開放骨折

- 工事施工に先立ち、作業員に対して労働基準法を順守し法律又はこれに基づく命令規定に違反しないよう、必要な資格要件を満たさない場合は「作業できないこと」を新規入場者教育時に指導し明示する。
- 新規入場者教育の資格欄にチェーンソー、刈払い機の特別教育のチェック欄を追加する。
- 特別教育を受講していない者に対しては、受講を促し知識を習得させる。
- 腕章、ヘルメットステッカー、安全チョッキなどでそれぞれの役割を明示し、視覚的に各々の作業分担を再認識できるようにする。
- 作業指示書またはKYミーティングに明示し情報を共有する。
- 作業地の概況、作業計画の内容を作業計画に記載し、つるがらみ状況や作業順序を共有する。
- 事前に架空線調査（所有者の把握・最低地上高）を、架空線チェックリストを利用して行う。
- 作業指示書またはKYミーティングに明示し情報を共有する。

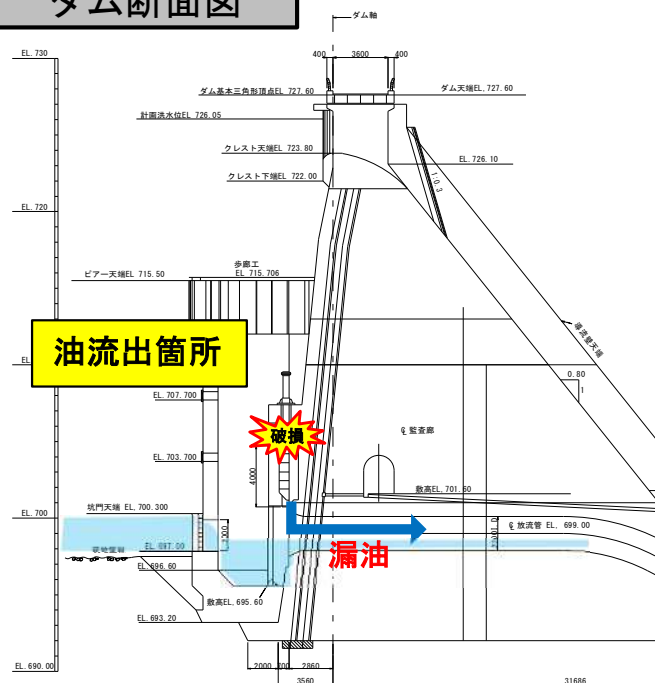
## ダム断面図

ダムの調整ゲート(油圧式)改修のため、油圧配管を接続したゲートを取り外す必要があり、装置内の作動油を抜く方法として油圧シリンダーのエア抜きから窒素ガスを充填し圧力で操作室のタンクへ油を戻す計画をしていた。作業を進める中、圧力による反動でシリンダーが上昇し、架台に油圧配管が接触したことで破損、作動油が流出した。

1.シリンダー吊上げ準備のためテンションボルトのナットを取外し  
→作業手順の誤り

2.シリンダー自体が浮き上がり、配管が損傷し漏油

- ・作成した手順書を順守する。また、想定されるトラブル時の対応方法も含めた手順書を作成する。
- ・河川内工事では、油漏れが発生した場合の被害が最小限となるよう、事故リスクを踏まえた流出防止対策を作成する。

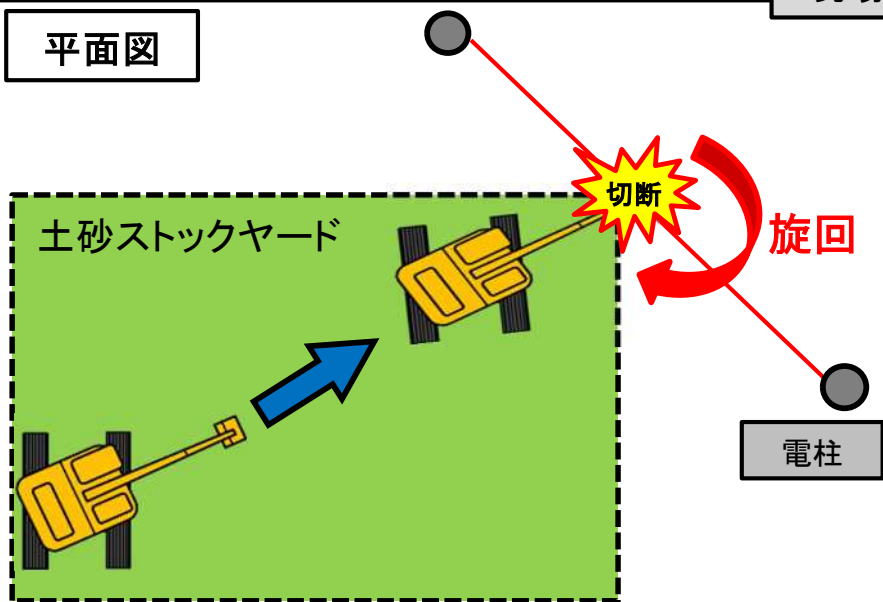
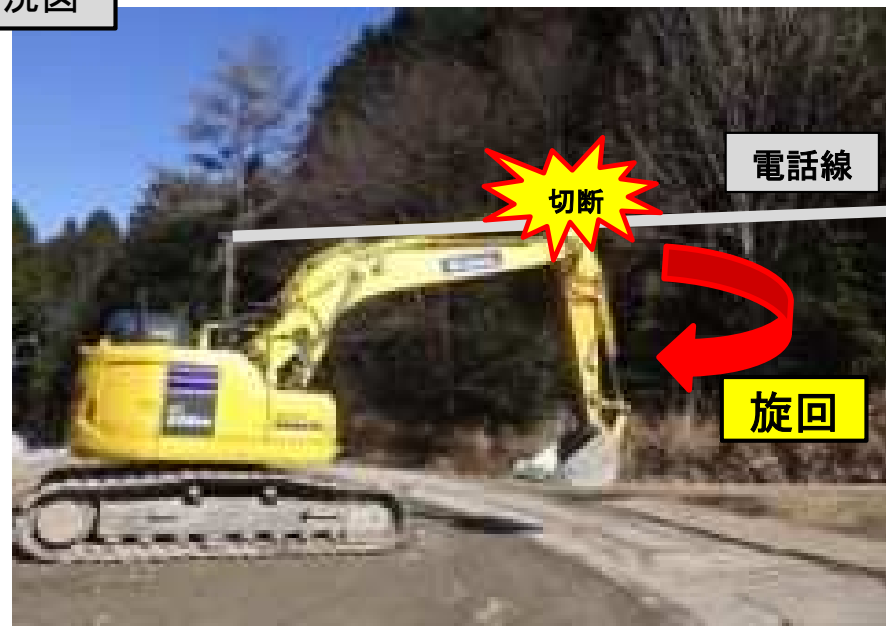
平面図

【分類】 土工 BH移動

【被害状況】 公衆物損 電話線切断（民家1軒 5時間40分不通）

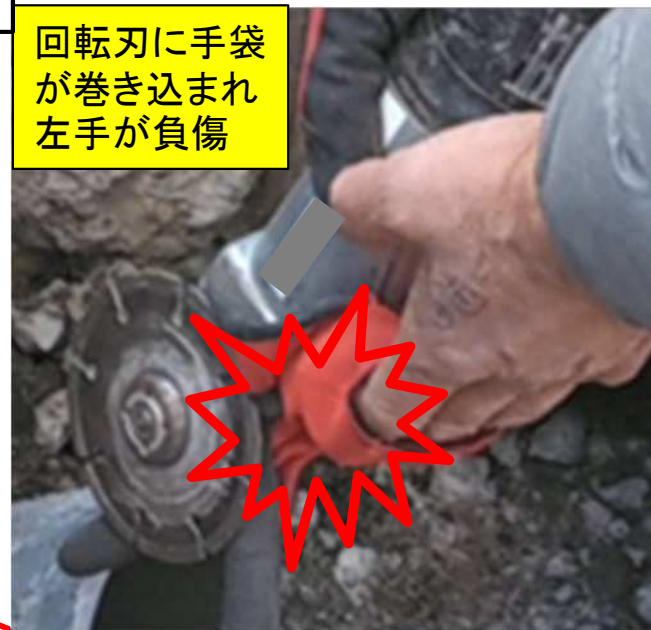
- ・作業手袋がゴム手袋であったため回転刃に巻き込まれ、作業に適した皮手袋を使用するなどの安全教育の徹底ができていなかった。
- ・既設集水桝を最小限に取り壊し、既設塩ビ管を破損させないように作業していたため、作業場として狭く、グラインダーと手元の離隔がとれていなかった。
- ・グラインダーの保護カバーを取り付けずに作業していた。

回転刃に手袋が巻き込まれ  
左手が負傷

【分類】資材 加工

【被害状況】業者人身 左手掌部切創（全治2週間程度）

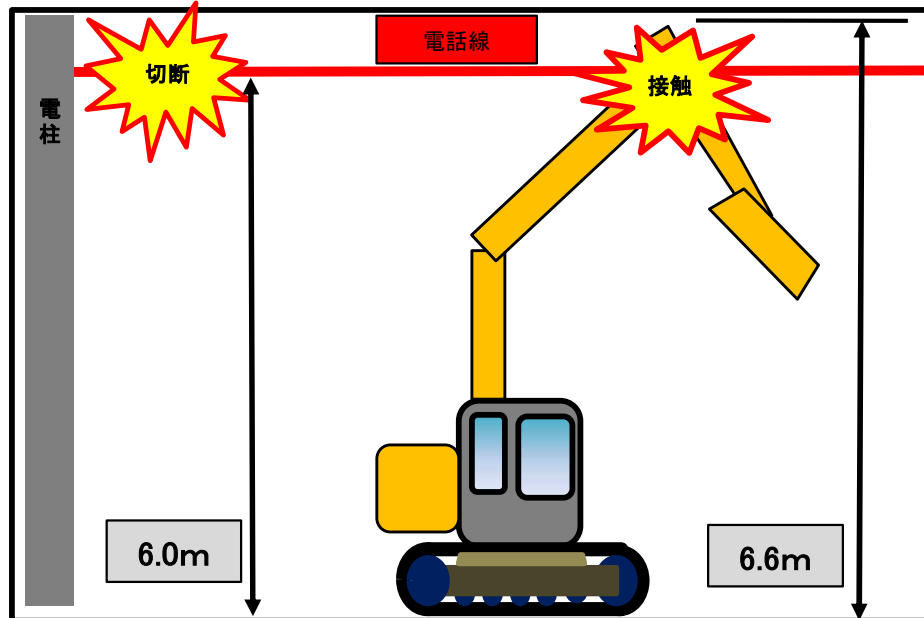
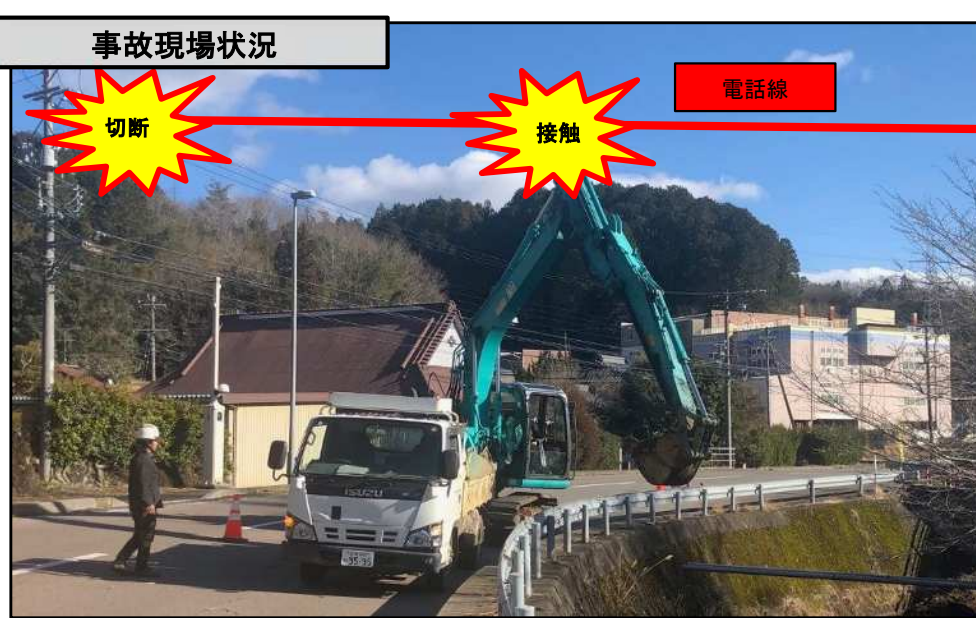
【分類】 土工 DTその他

【被害状況】 公衆物損 電話線切断

- ・国が土木工事安全施工指針や公衆災害防止対策要綱の内容を参考に作成した「架空線等上空施設の事故防止マニュアル（案）」の架空線チェックリストを用いて、事前に現場調査を行い、架空線に目印テープを付けるなど、視認性を良くするとともに、架空線下に注意喚起看板を設置する。
- ・現場で確認した架空線の位置や高さは、必ず作業前に、重機の運転者と監視員で現場立ち合いを行い、共有する。
- ・作業開始前のKY活動において、作業員全員に架空線箇所の周知を行うとともに、架空線との接触防止に関する検討を徹底して実施する。
- ・現場代理人は、朝礼時に架空線監視員を指名し、監視に専念することを指示するとともに、監視員専用の腕章を着用させることで、監視員としての意識づけを行う。
- ・現場代理人は、架空線注意表示をバックホウのアームに表示させることによりバックホウ運転者に架空線近接作業であることの意識づけを行うとともに、監視員の合図確認を徹底させる。

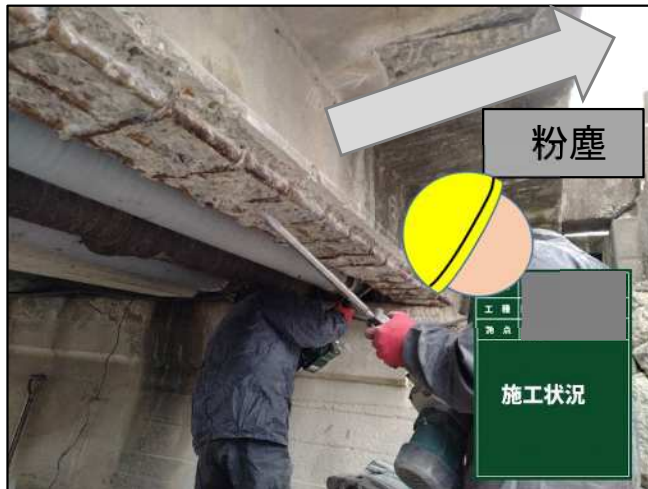
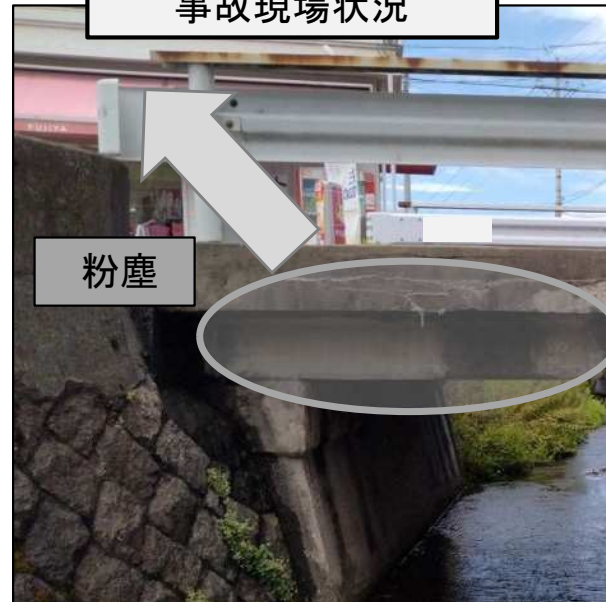
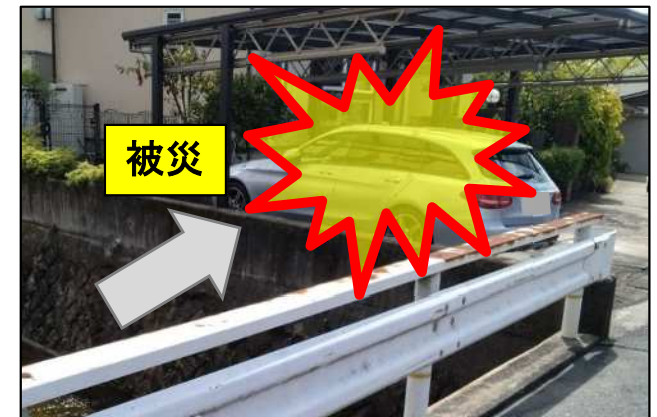
### 事故現場状況

【分類】 橋梁工 橋梁補修

【被害状況】 公衆物損 飛散した粉塵が一般車両に付着

- ・工事作業を行うにあたり、事前に工事箇所の近隣住民に工事の周知・説明の徹底する。
- ・粉塵が発生する作業機には1台につき1台の粉塵吸引機をセットで作業する。それでも粉塵が飛散する場合は、作業を一時中断し対策を検討する。
- ・監視員の目が行き届かないことのないよう、事前に打合せをして作業手順通りに作業を行い、作業員の独断での作業を行わないよう周知徹底する。

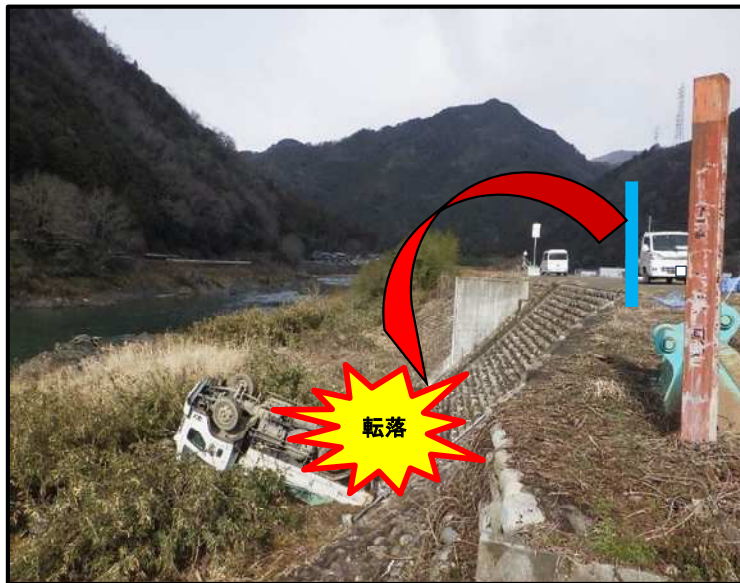
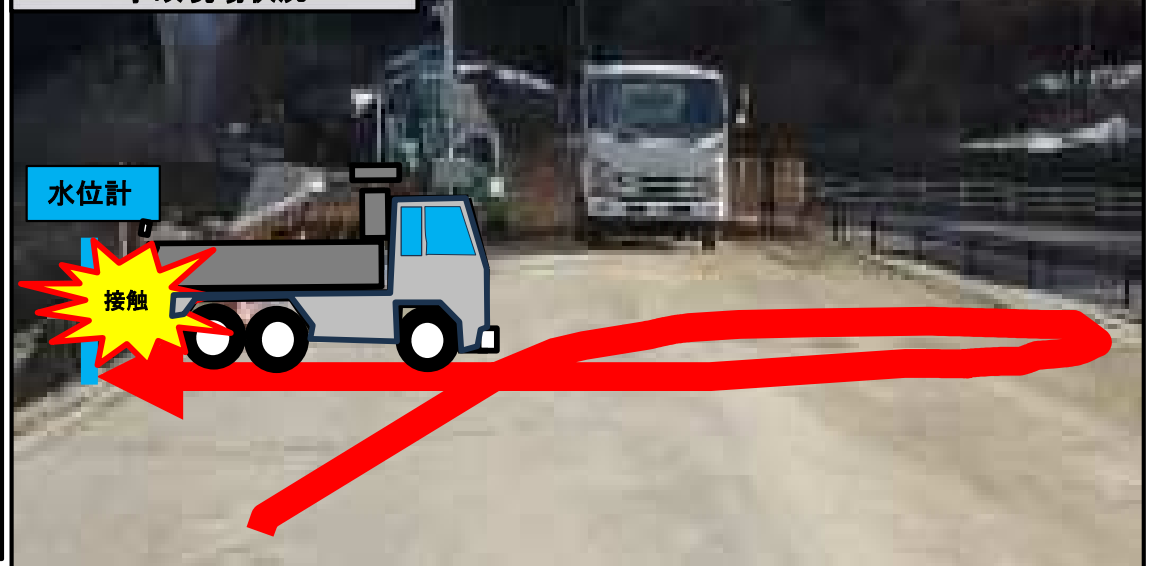
### 事故現場状況

【分類】 土工 DT運搬

【被害状況】 公衆物損 水位計ケーブルが断裂、計測制御盤の収納BOXとソーラーパネルが全損

- ・車両を転回する際は、運転手はバックミラー及びサイドミラーを見て正しい姿勢で運転することを現場作業員に徹底させる。
- ・車両の転回位置は、施工計画書に記載、現場事務所にも掲示し、転回場から現場までの河川管理道路沿いの両端、危機管理型水位計付近にカラーコーンを設置する。車両の転回を行う日は、KY活動で転回作業に関する項目の確認、運転手が独自の判断で転回場所を変更することがないように転回場の再周知、転回時は転回場から現場までの後退時は誘導員を配置し車両を誘導する。

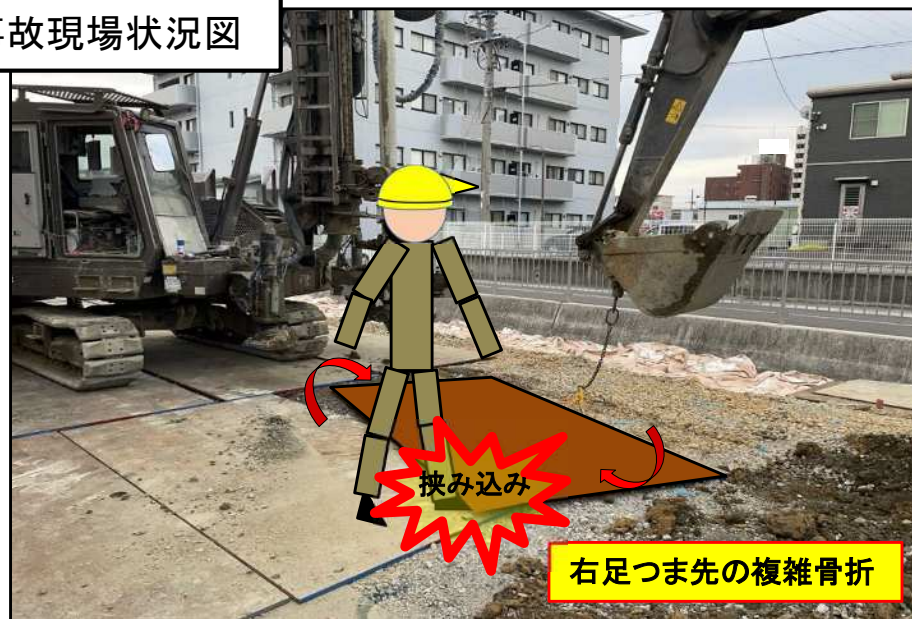
### 事故現場状況図

【分類】敷鉄板 BH吊

【被害状況】 業者人身 右第1趾末節骨開放骨折、右第1趾挫滅創 右第2趾末節骨中節骨開放骨折、右第2趾挫滅創  
右第3趾末節骨開放骨折、右第3趾挫滅創、右第4趾末節骨骨折  
(3週間安静、3か月間通院)

- ・作業従事者に対し、再発防止対策会議を開催し事故発生の原因、安全教育を再度実施する。また、吊荷の吊り上げの際は「3・3・3運動（30cm吊り上げ、3秒停止、吊り荷から3m離れる）」を確実に実施するため、施工現場内に注意喚起看板を設置し、作業員の安全意識の向上を図る。
- ・KYK記録に記載する「予測される危険」として「敷鉄板移動時の接触」を記載し、敷鉄板の吊上げ作業での危険予測及び対策を作業員全員に認識させる。また、「役割分担外作業をしない、させない」ことを示した注意喚起看板を設置し、作業員の安全意識の向上を図る。
- ・各作業内で敷鉄板移動作業が発生する場合には、作業手順書内で「敷鉄板移動作業」についても記載し、作業段階毎で全体を監視できる者、クレーン運転者、玉掛け者、合図者、待機場所等を定め、作業員全員に周知する。

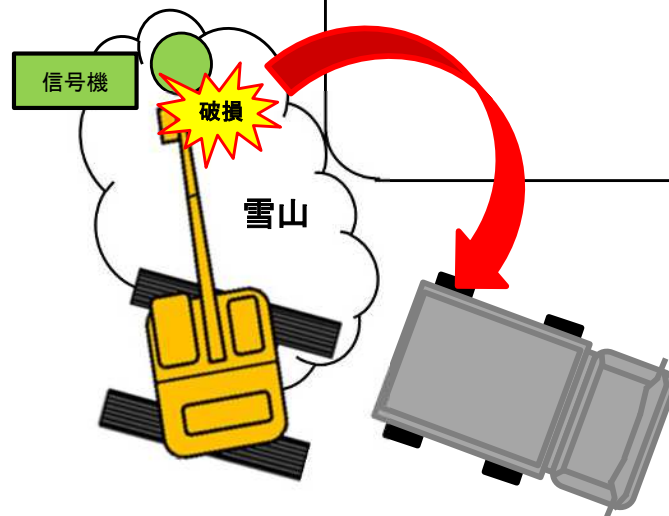
平面図

歩道内の排雪作業のため、バックホウで雪山を崩していた。その背後に雪を積むためのダンプトラックが後退して近づいてきたことから、バックホウの運転手はトラックを誘導するためにバックホウの旋回を行った。その際、バックホウアームと信号機の離隔を確認せず旋回させたため、アームを信号機のガラス面に接触させて破損した。

【被害状況】 公衆物損 信号機カバーの破損

- ・作業員全員で、今回の事故内容の周知と原因について話し合いを行う。
- ・作業前に、作業に関わる全員で排雪箇所をまわり、作業範囲(上部含む)に影響する構造物の確認を行う。
- ・上記の確認において、見張り員が必要であると判断された場合、新たに作業見張り兼合図者を配置する。
- ・作業機械が構造物等に近接し、危険である場合、作業見張り兼合図者が作業員内で周知した呼び笛による緊急停止の合図にて停止させる。
- ・同様の事故の発生を防ぐため、全ての除雪委託業者に今回の事故内容と安全対策を周知する。また、シーズン前に開催する除雪会議において、今回の事故を含めて事故事例を提示し、除雪にかかる事故の発生防止を啓発する。

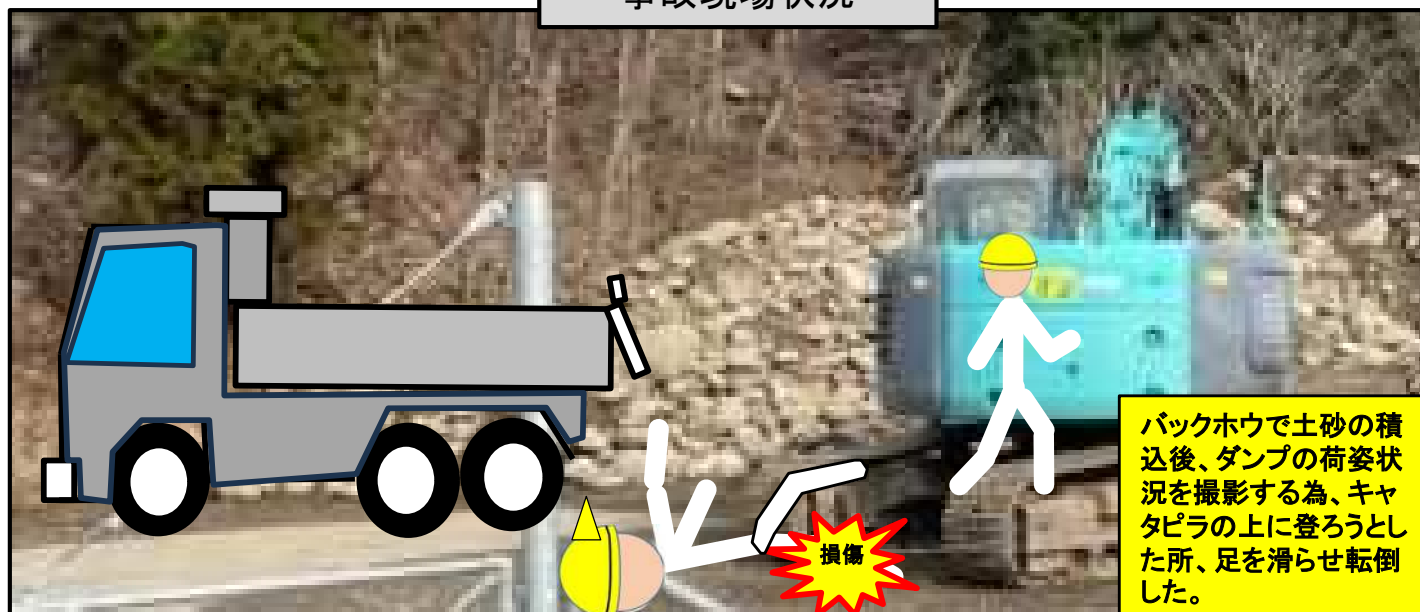
### 事故現場状況

【分類】 土 工 DT運搬

【被害状況】 業者人身 左足アキレス腱損傷

- ・KY 活動、朝礼時に今回の事例も踏まえた不安全活動への注意喚起を徹底する。
- ・高所で写真を撮影する際は、脚立等の安全器具を使用することを徹底する。
- ・足元の状況(滑りやすさ、転倒による危険性等)確認を徹底する。
- ・臨時で安全大会を開催し事故防止に関する意識向上を図る。

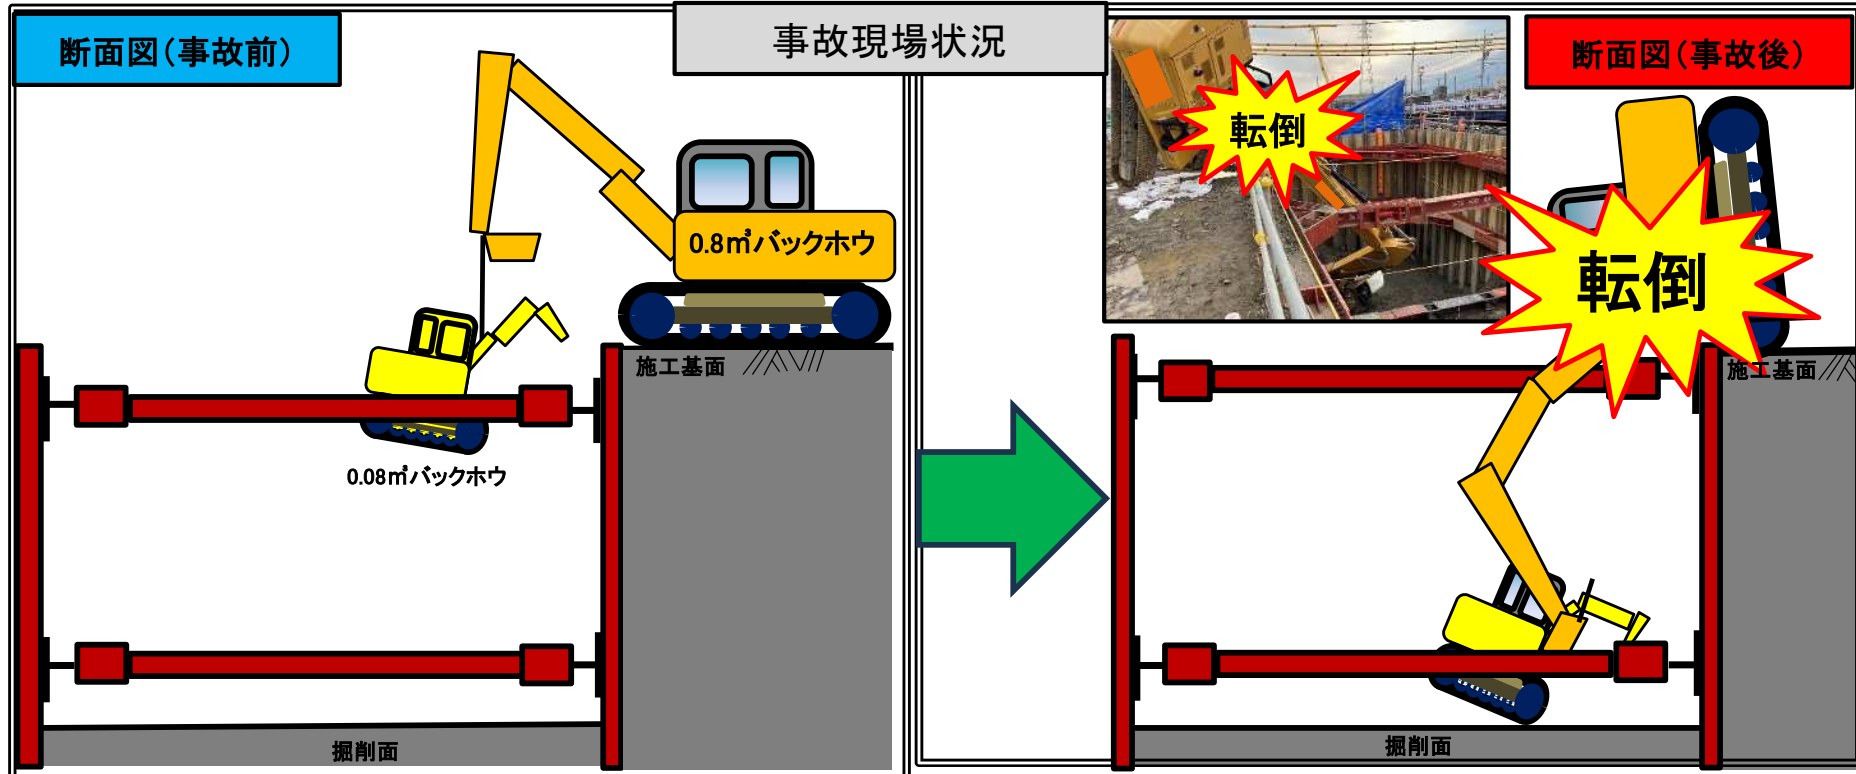
【分類】 準備工 BH移動

【被害状況】 業者物損 バックホウ転倒

- ・「ミニバックホウ」「敷き鉄板」等の吊り荷作業など、バックホウ（BH 0.8m<sup>3</sup>）による定格荷重（2.9t）以内の吊り上げを行う際は、標準仕様のアームを用いて、クレーンモードにより行う。
- ・吊り荷作業に関しては、クレーンからの距離に応じた吊り上げ許容荷重を確認し、必要な重機による作業計画書を作成し、施工計画書に記載する。
- ・吊り荷作業を行う際は、朝礼時の危険予知活動において「クレーン作業開始前打合せ票」を用いて安全点検を行う。
