## 令和5年度に建設工事で発生した事故事例（架空物事故）

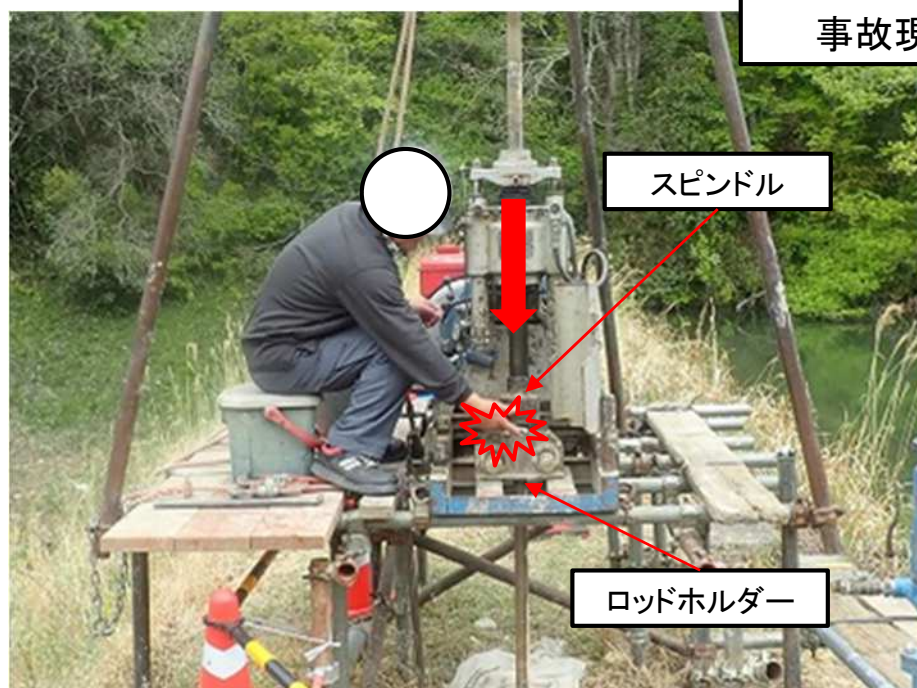
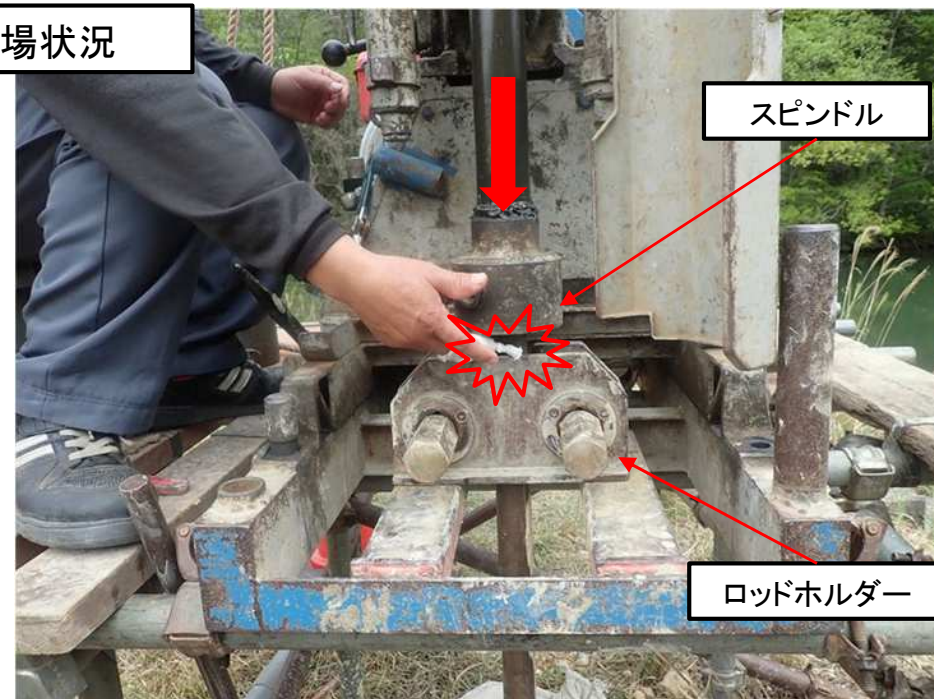
事故現場状況

ボーリング機械の移設作業中、ボーリングロッドを下降していたところ速度が低下した。ロッドが何かに接触したと考え下降中のロッドを手で揺すったところ、スピンドルとロッドホルダーで指を挟んだ。

・長年の経験による慣れにより、ボーリングマシンを運転しながら下降中のロッドに触れるという不注意が原因。

【被害状況】 業者人身 53歳 右中指開放骨折

- ・「機械運転中に動作箇所に触らない」、「機械運転を止めてから次の作業にとりかかる」ことを徹底する。
- ・スピンドルの下降限界とロッドホルダー間に離隔を設け物理的に手を挟まなくする。
- ・遠隔監視システムを導入し速やかな状況把握、連絡体制の構築を図る。
- ・社内情報共有システム等を活用し、全職員向けの状況報告及び注意喚起をおこなう。

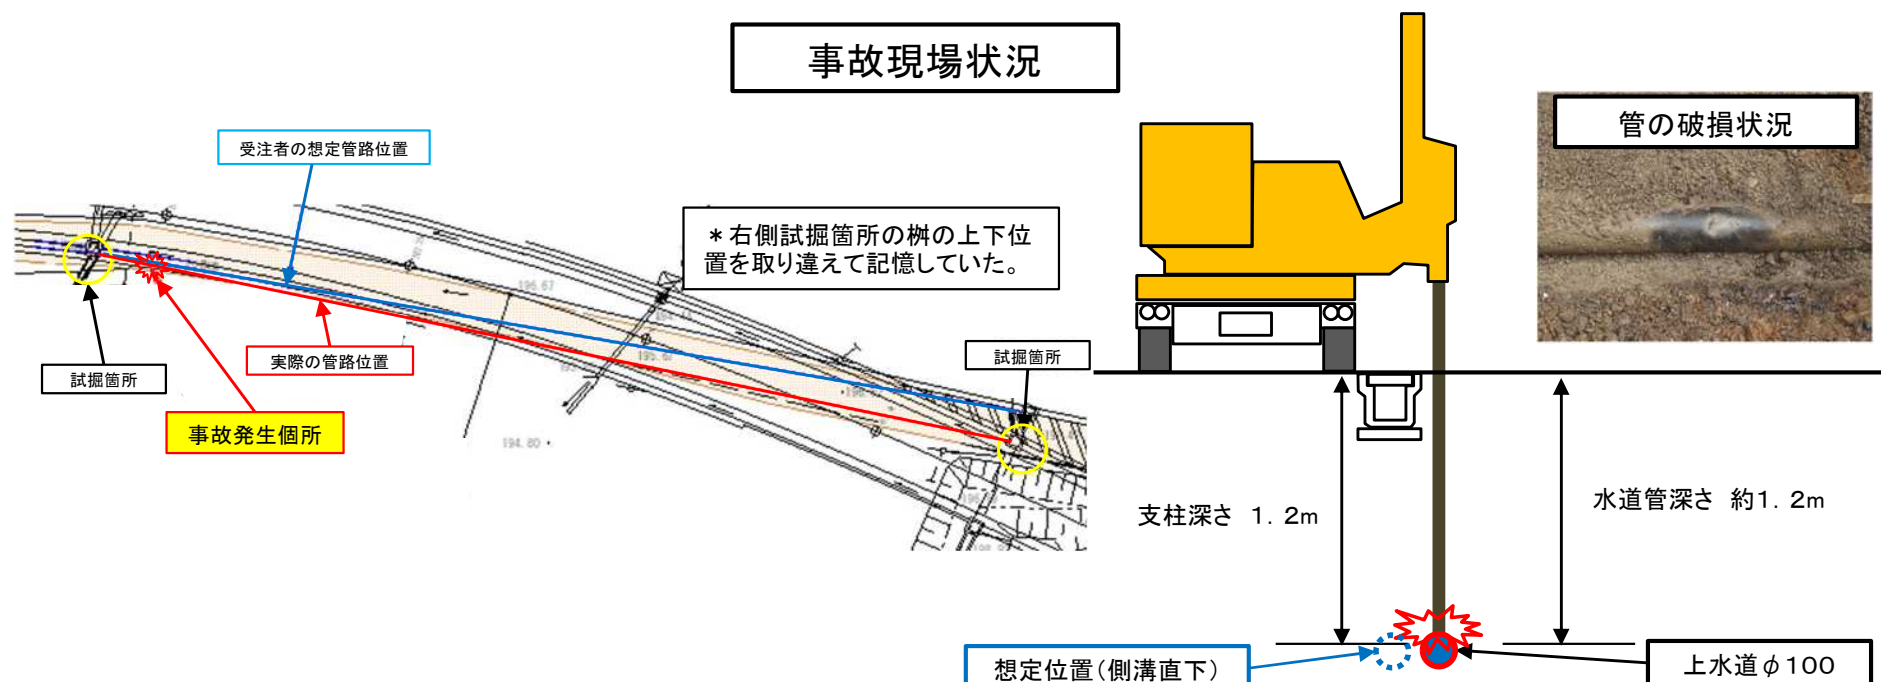
## 事故現場状況

ガードレール施工のため、土中用支柱打ち込み作業を行っていたところ、上水道管（鋳鉄管φ100）に接触し損傷させた。

- ・前回工事において市立会いの下、試掘により埋設位置を確認し、現場路面にスプレー等で表示していたが、表示が失われ埋設位置が不明確になっていた。しかし改めて市水道工務課に埋設位置を確認せず、試掘時の記憶を基に施工を進めたこと。
- ・管理者立合い時、埋設位置を記載した図面を作成していなかった。

【被害状況】 公衆物損 1軒断水 1時間40分

- ・工事毎に水道管理者との確認結果、試掘結果を監督員へ報告することを徹底する。
- ・工事毎に水道管の位置・影響確認を水道管理者に行うことを徹底する。
- ・工事毎に水道管に影響のある工種の施工方法、防護方法を水道管理者と打合せし、その結果を発注者に報告する。
- ・水道管に影響のある工種を施工する前に、現場で埋設位置の表示（再現）を徹底する。
- ・試掘等で判明した管路位置等については、計画平面図、横断面図に追記し現地に復元できるよう管理を徹底する。

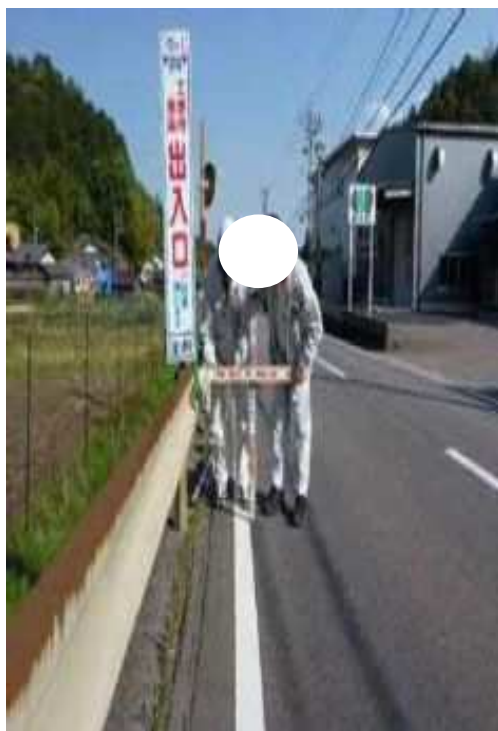
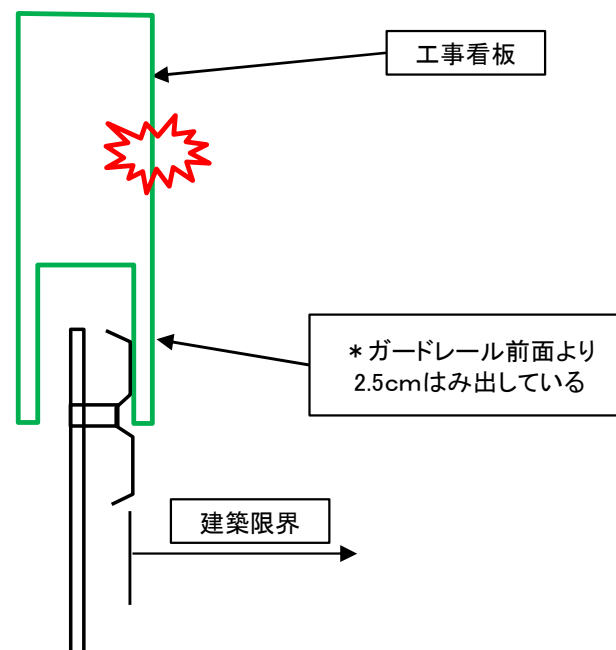
### 事故現場状況

ガードレールに添架した工事案内看板に、通行中の一般2tトラック左側ミラーが接触した。

・工事案内看板をガードレール内側に片足をかけて設置していたが、ガードレール前面より約2.5cm 路肩内にはみ出していた。ガードレール前面の建築限界外に設置しなければならないという認識がなく、ガードレールに接して設置すればよいと誤認していたことが原因。

【被害状況】 公衆物損 2tトラック左側ミラー接触

・工事看板が建築限界を侵していないか毎週月曜日の作業前にパトロールを行い確認する。

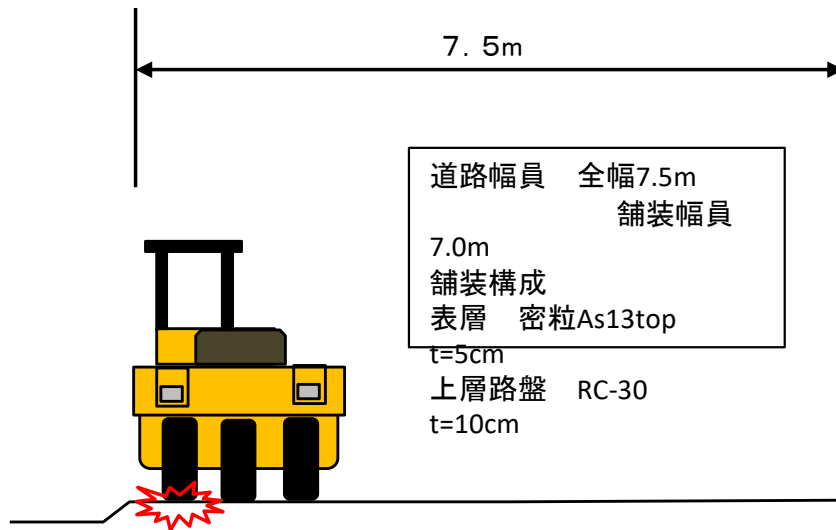
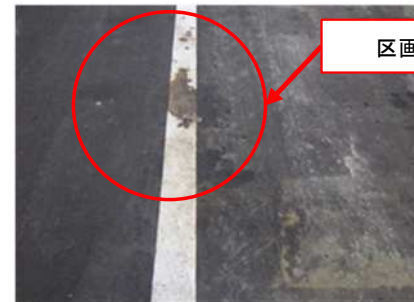
## 事故現場状況

区画線汚損

駐機していた建設機械  
アスファルトフィニッシャー 13t 1台  
マカダムローラー 10t 1台  
タイヤローラー 10t 1台  
振動ローラー 3t 1台  
バックホウ 0.1m<sup>3</sup> 4t 1台

- ・駐機等の仮設計画について、発注者の考え方と必要な手続きを確認する。
- ・必要な協議・手続き完了後、速やかに発注者に報告する。
- ・道路の使用にあたっては必要な養生や安全施設の設置を道路管理者指示により実施する。
- ・万一事故を起こした場合は、速やかに発注者・道路管理者に報告する。

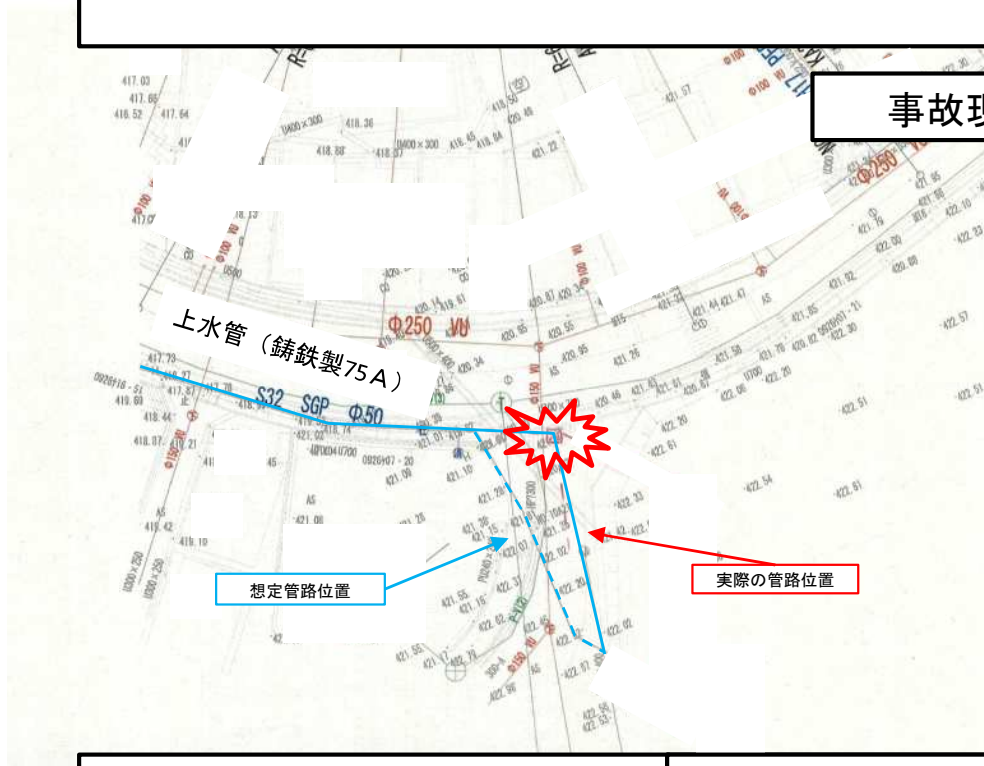
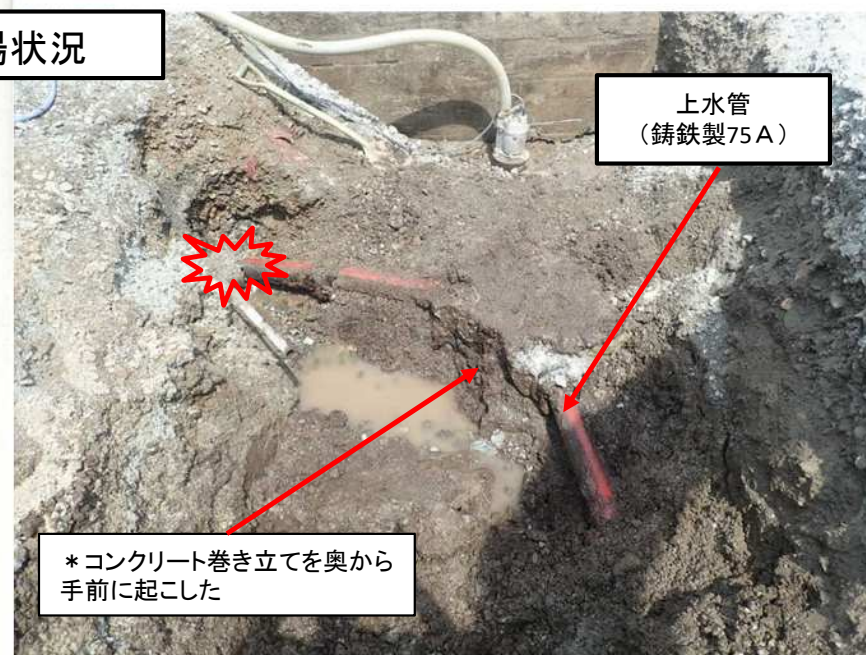
### 事故現場状況

台付管の施工にあたり、0.45m<sup>3</sup>級バックホウで床掘作業中、コンクリート塊が現れたため除去しようとバケットで起こしたところ、上水管（鑄鉄製75A）を巻きたてていたため破断した。

【被害状況】 公衆物損 17軒断水 5時間15分

- ・事前調査による該当箇所に限らず、その周辺を掘削する場合でも、事前に管理者立会いのもと試掘を行う。また施工時においても管理者に立会い依頼を行う。
- ・掘削時に想定していない物が現れた場合は作業を中断し、共通仕様書1-1-30の20(2)「不明の地下埋設物等の処置」による現地確認を実施し管理者の特定をするよう徹底する。

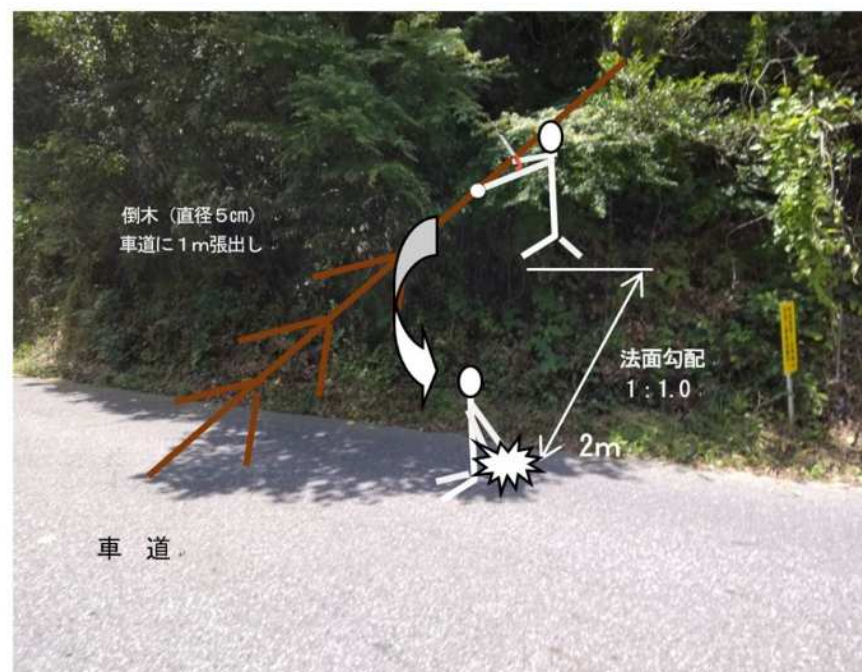
### 事故現場状況

【被害状況】 業者人身 22歳 左手第5基節骨骨折

- ・突発作業が発生した場合においても、直ちに作業に取り掛からず指差呼称による危険予知活動の実施を徹底する。
- ・足場の確保や工具の使用方法など基本的な動作を再教育するとともに、今回の事象を社内及び関係協力会社に情報共有し、安全教育を行う。

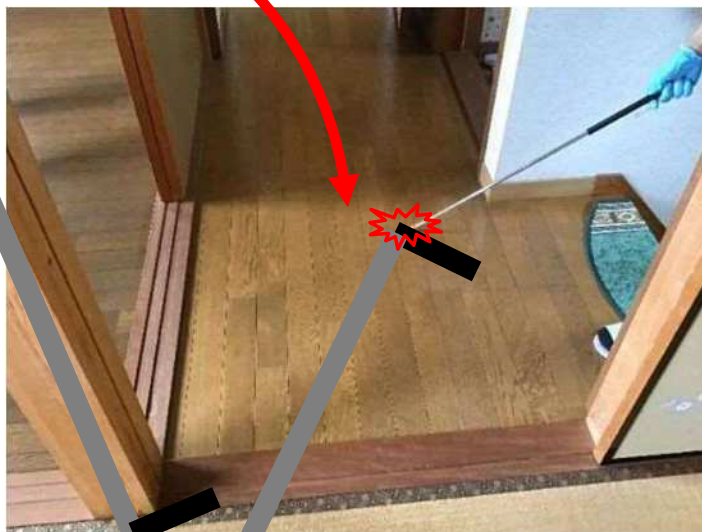
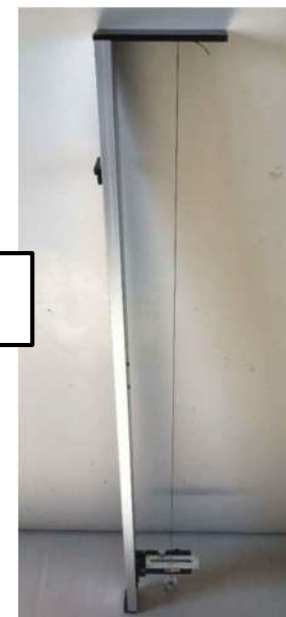
### 事故現場状況

建物事前調査業務において、計測に使用する傾斜器を柱に立掛け部屋を調査していたところ、歩行時の振動により傾斜器が倒れ、床面を損傷させた。

傾斜器  
(長さ1.15m 重さ約1.8kg)

【被害状況】 公衆物損 床損傷 1箇所

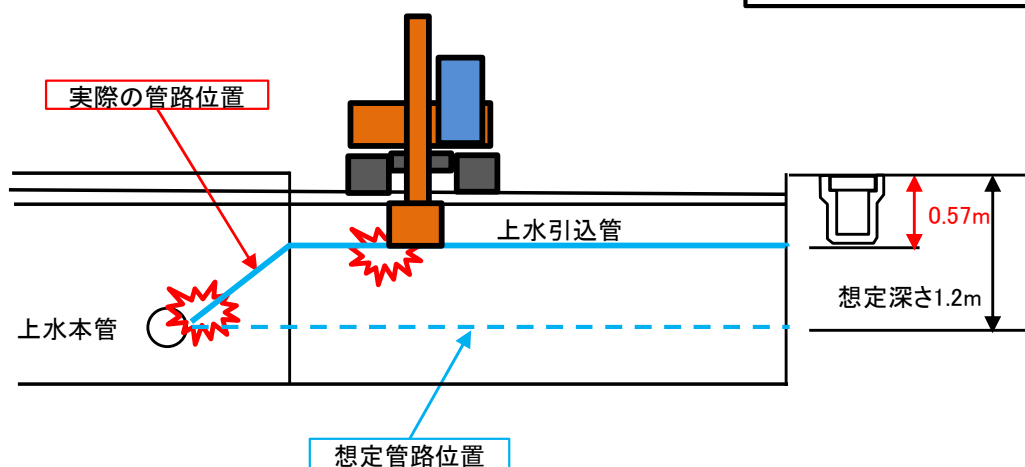
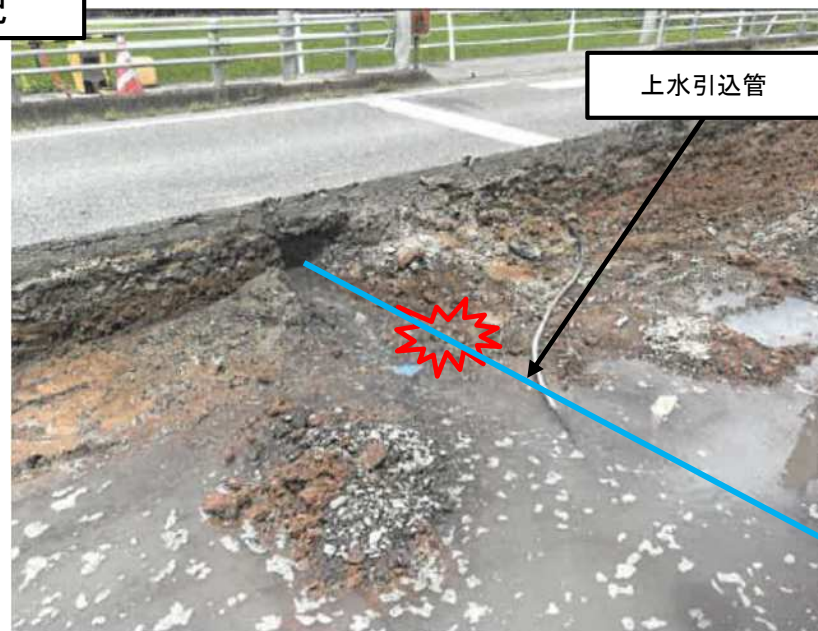
### 事故現場状況

舗装補修の路盤入替工事のため、バックホウ0.45m3級にて掘削中、個人宅への水道管の引込管を破損させた。

【被害状況】 公衆物損 1軒断水 3時間52分

・管理者立ち合いの元、地下埋設物の試掘による確認を徹底する。（「地下埋設物の事故防止マニュアル」の徹底）

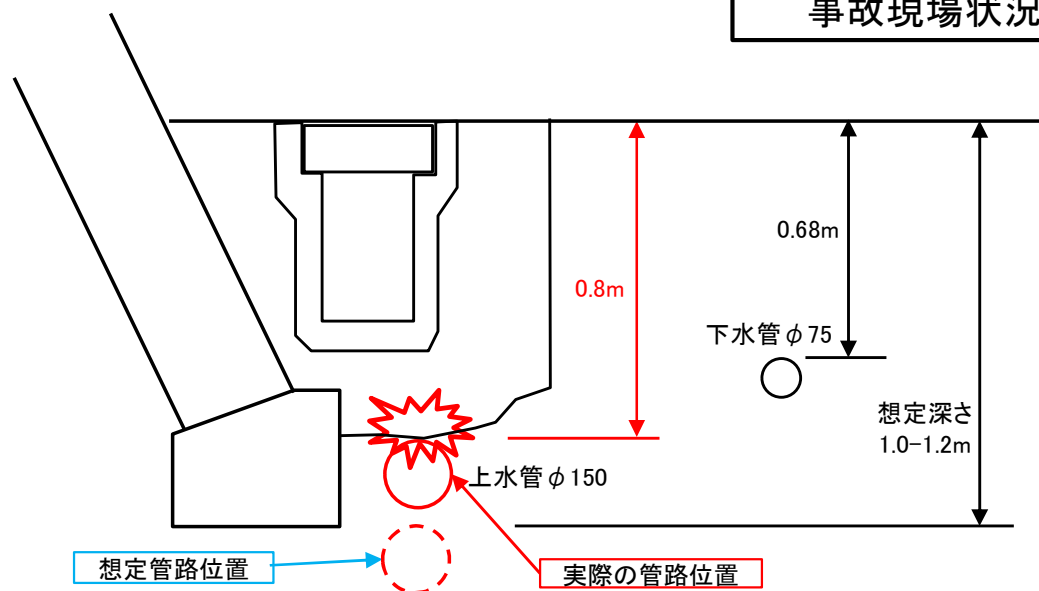
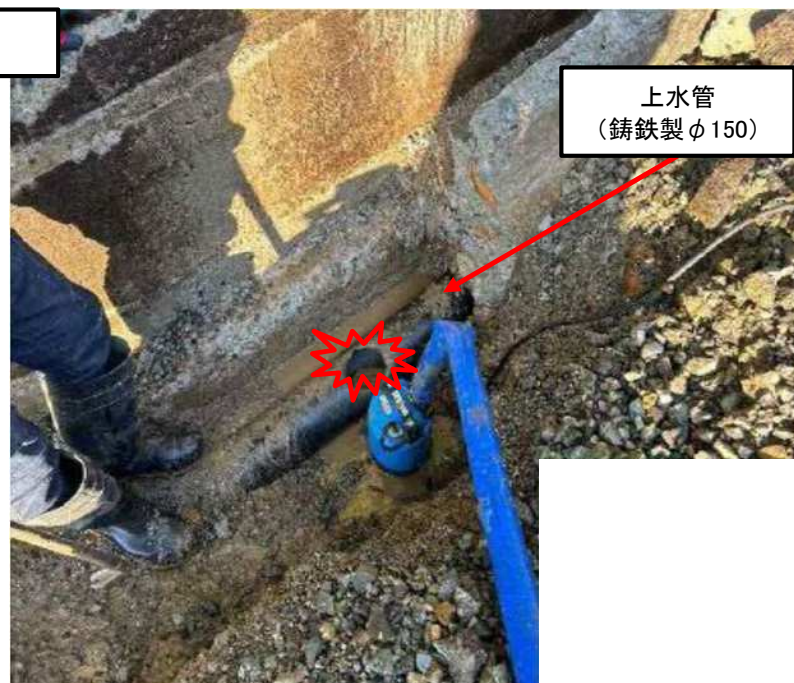
### 事故現場状況

0.45m<sup>3</sup>級バックホウのブレーカーを使用し、既設側溝を取壊し作業中、側溝直下に埋設されていた上水道管（φ150 鋳鉄管）にブレーカーが接触し破損漏水させた。

【被害状況】 公衆物損 248軒断水 7時間

- ・埋設物管理者及び発注者の立会を求めて、必ず目視による確認を行う。
- ・埋設物の位置が不明な場合は、調査方法や調査位置等の詳細について、必ず発注者に報告を行い、今後の対応を協議する。
- ・KY活動における作業内容の点検項目に地下埋設物の位置確認を追加し、地下埋設物事故防止チェックリスト（地下埋設物の事故防止マニュアル）を活用した点検を徹底する。

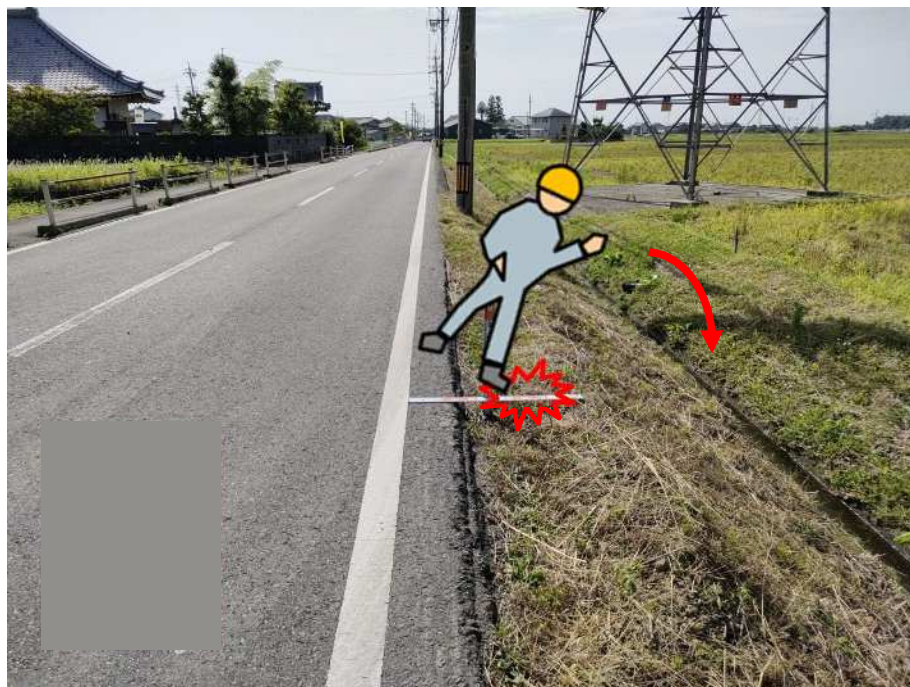
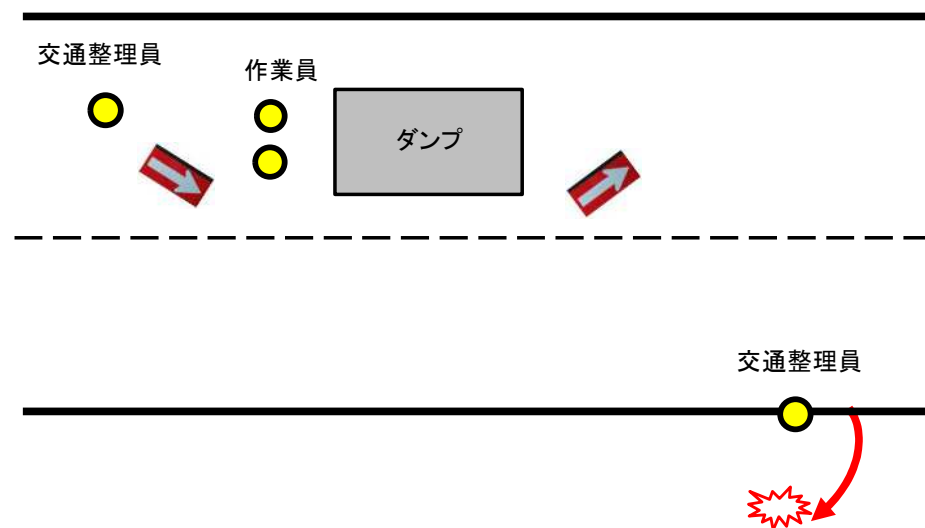
### 事故現場状況

【被害状況】 業者人身 55歳 右第5中足骨骨折

- ・段差等のある位置を周知するなど、当日の作業の内容とともに作業に潜む危険について周知徹底する。
- ・路肩を歩くのではなく、規制している道路上や歩道を歩かせる。

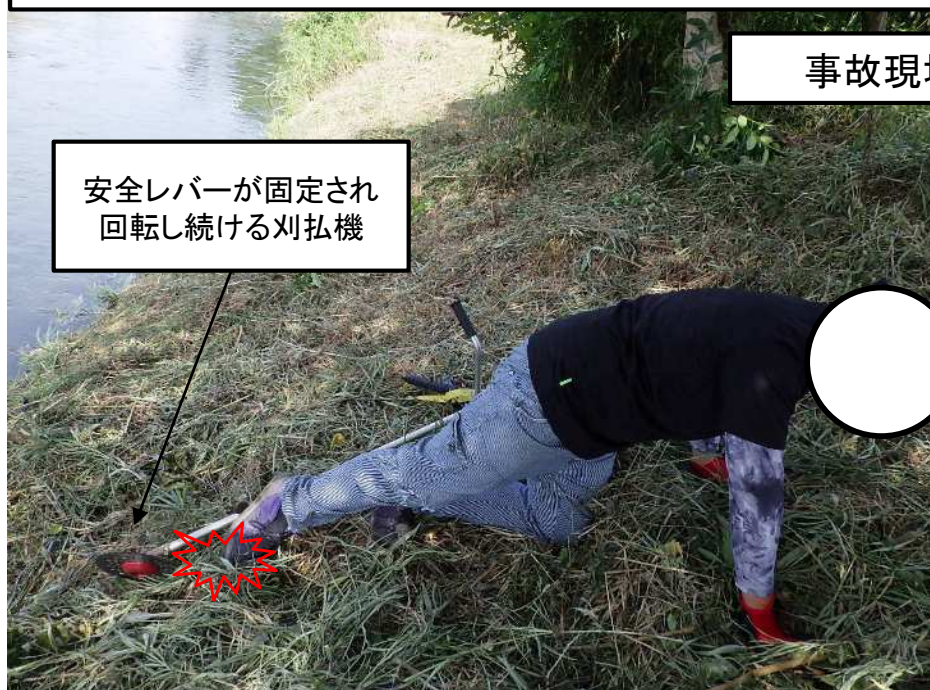
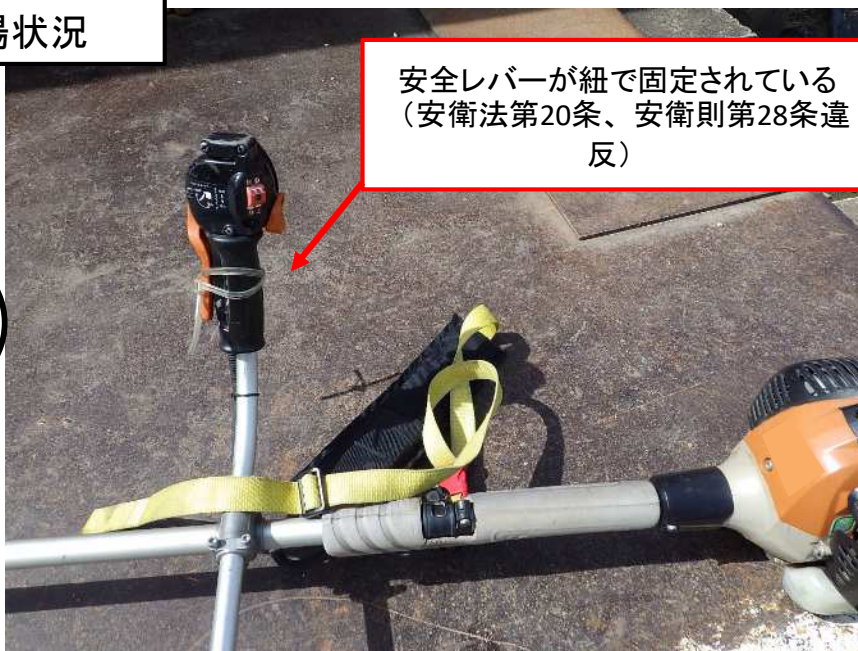
### 事故現場状況

【被害状況】 業者人身 25歳 右第5足趾開放骨折 不全切断

- ・日常の刈払機の整備点検を確認するとともに、特に安全装置が常に有効に作動するか整備点検する。
- ・改めて本件災害を含む刈払機の使用についての安全教育を実施する。
- ・作業員全員に害虫対策用防護頭巾と蜂専用殺虫剤を常備させるとともに、非定常作業（蜂）についての教育を実施する。
- ・不安定な場所で作業する作業員は、滑り止め付きの靴を着用する。

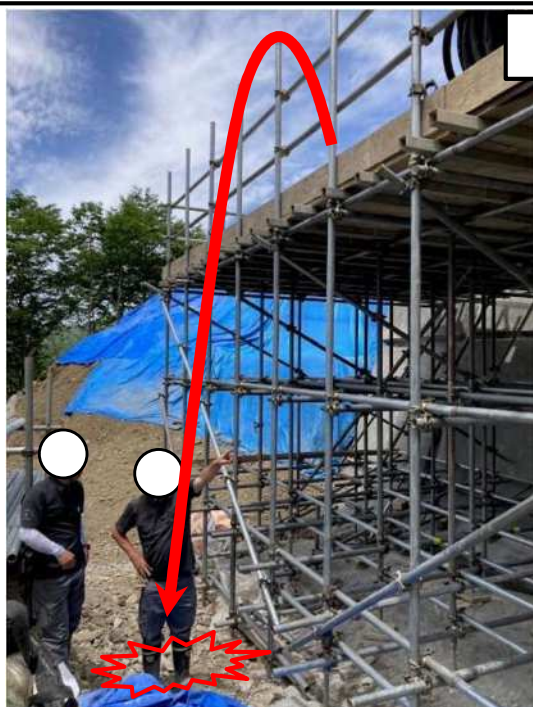
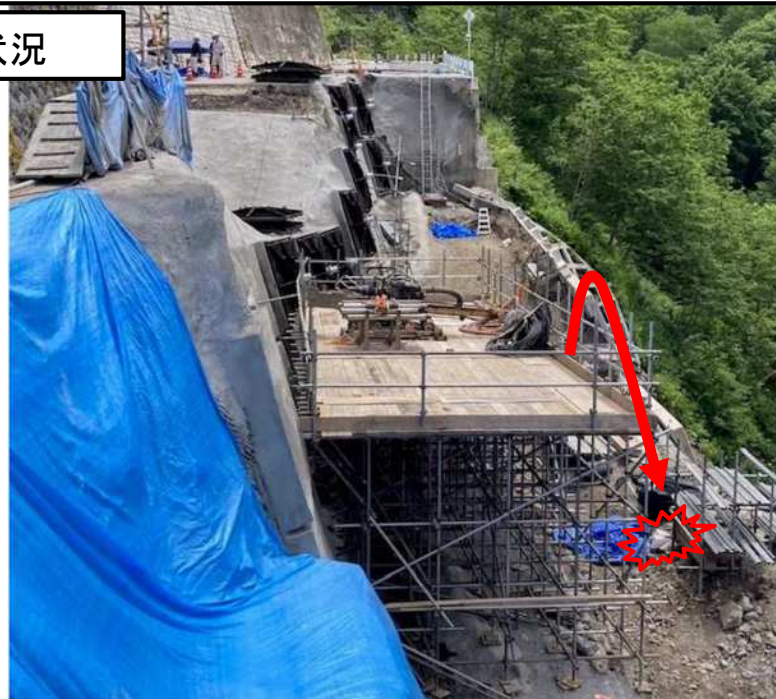
事故現場状況

- ・作業員の安全意識の欠如
- ・移動式クレーンによる作業に係る労働者の配置及び指揮の系統が定められていなかった。（クレーン則第66条の2）
- ・元方事業者は、関係請負人及び関係請負人の労働者が、当該仕事に関し、安衛法又はこれに基づく命令の規定（クレーン規）に違反しないよう必要な指導を行なっていなかった。（安衛法第29条第1号）
- ・移動式クレーンを用いて作業を行うとき、移動式クレーンの運転について一定の合図を定め、合図を行う者を指名していたにもかかわらず、その者に合図を行わせていなかった。（クレーン則第71条第1項）

【被害状況】 業者人身 56歳 脾臓摘出 多発肋骨骨折 肺挫傷 血気胸

- ・安全教育による作業員の安全意識の向上
- ・現場内安全対策の実施（昇降階段、法肩部単管バリケード、作業構台単管端部キャップ、谷側ロープ柵）
- ・クレーン作業計画の再策定（労働者の配置、指揮系統が適正に行われる作業計画の再構築）

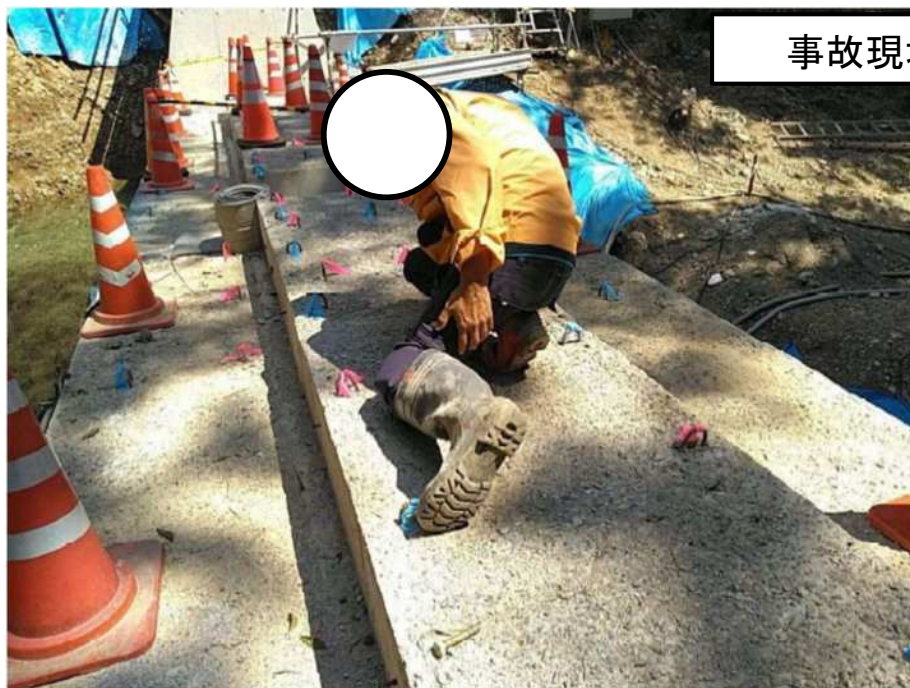
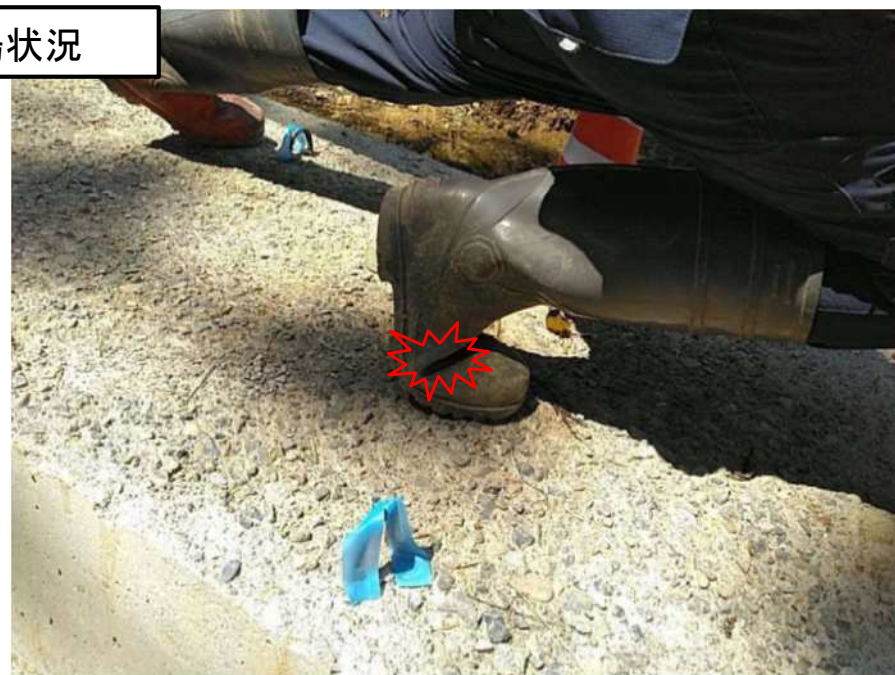
事故現場状況

【被害状況】 業者人身 28歳 右第2-4中足骨骨折 右第5関節脱臼

- ・カラーコーンやコーンバーにより仮設通路を確保し明示する。
- ・アンカー鉄筋をリボンテープなどにより目立たせ、横断部の段差には保安テープを貼り、周囲には「足元注意喚起」プレートを設置し、目視で危険箇所を確認できる処置をする。
- ・新規入場者教育時及び15時の休憩時に安全管理に対する注意喚起を行う。

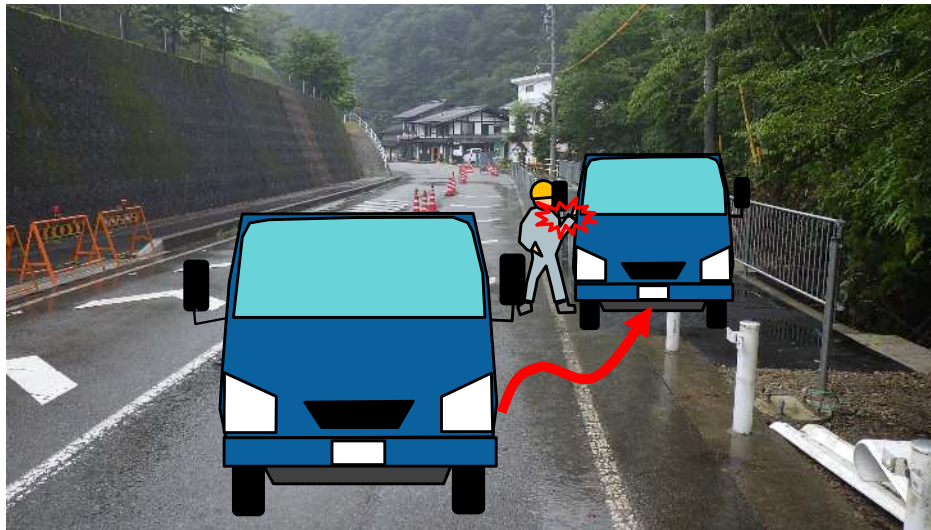
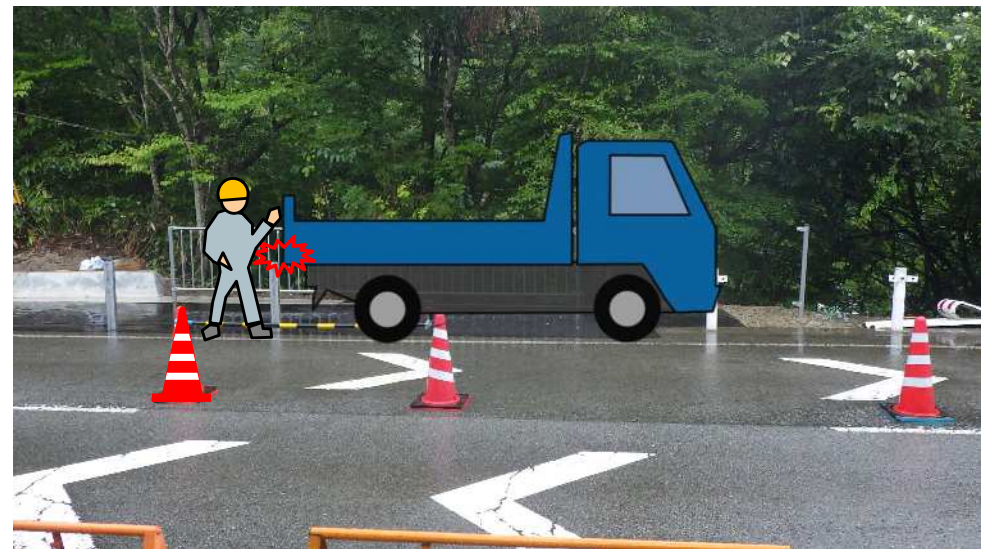
### 事故現場状況

【被害状況】 業者人身 49歳 左環指挫滅創

- ・ダンプトラックと構造物の間には立ち入らないことを徹底する。
- ・重機の運転手は重機を移動する際に、四方の安全を確認し、作業員がいないことを確認する。
- ・共同作業を行う場合は重機等の運転手は合図を確認するまで機械を絶対に動かさないように徹底する。
- ・ダンプトラックの運転手は誘導なしでは絶対に後進しないよう徹底する。

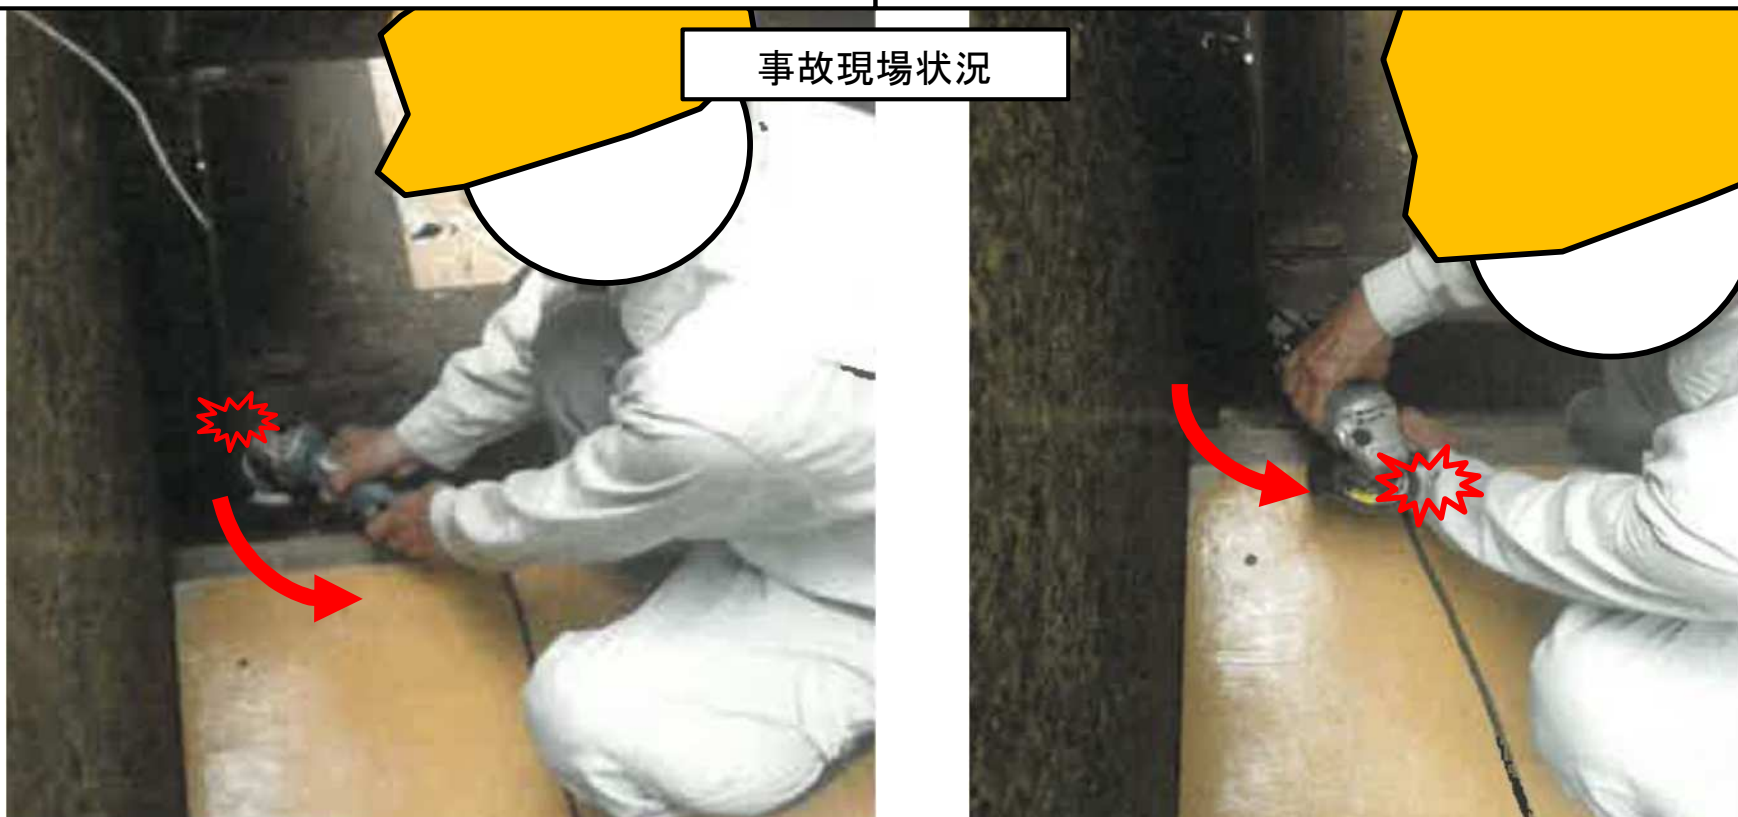
事故現場状況

【被害状況】 業者人身 69歳 左前腕挫創

- ・安定した体勢で作業ができるよう足場を調整する。
- ・キックバックが起こった場合を想定して、手甲等保護具を装着して作業を行う。

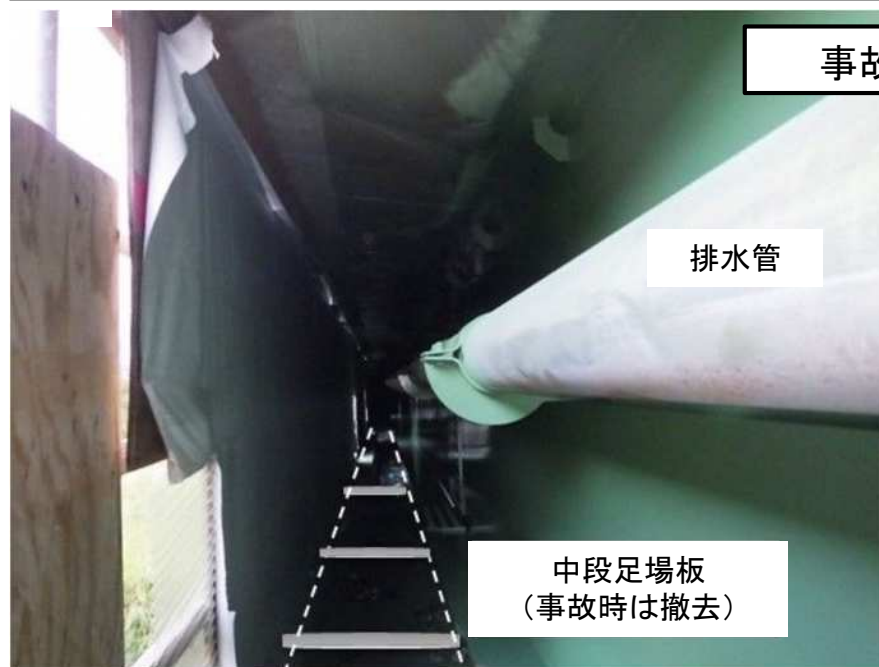
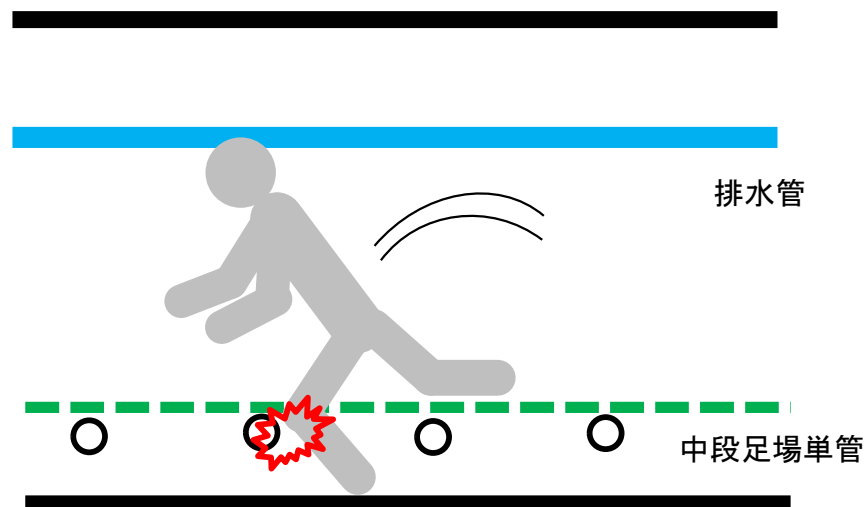
### 事故現場状況

【被害状況】 業者人身 64歳 左第5中足骨基部骨折 左足部捻挫

- ・作業着手前点検及び準備においても、直ちに作業に取り掛からず指差呼称による危険予知活動の実施を徹底する。
- ・解体途中の箇所には安易に立ち入らないことを徹底する。
- ・立入りが必要な時は複数人で安全を確保しながら進める。

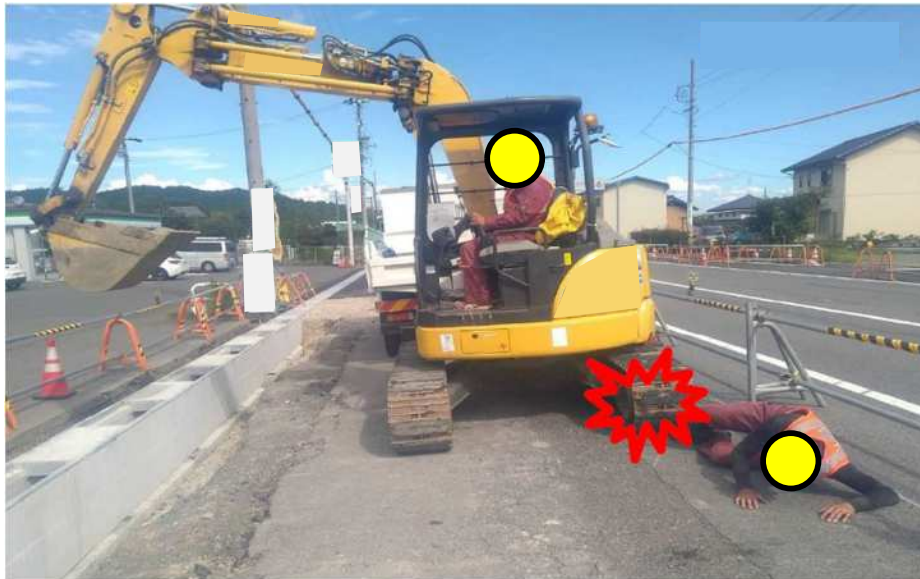
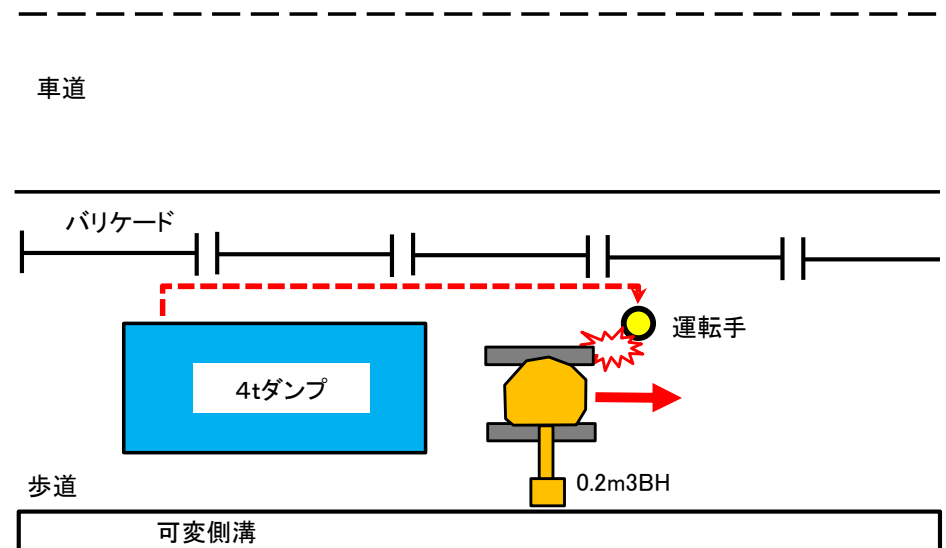
### 事故現場状況

【被害状況】 業者人身 49歳 右腓骨骨折 腰部打撲

- ・重機の作業範囲内に立入らない等の安全教育を改めて徹底し、作業員間の連絡・合図の徹底を指導する。
- ・建設機械等の運転席に周囲確認の徹底を促す「かもしれカード」を設置する。
- ・建設機械等の後部に周囲警戒のための「かもしれカード」、「注意喚起用マグネット」を設置する。

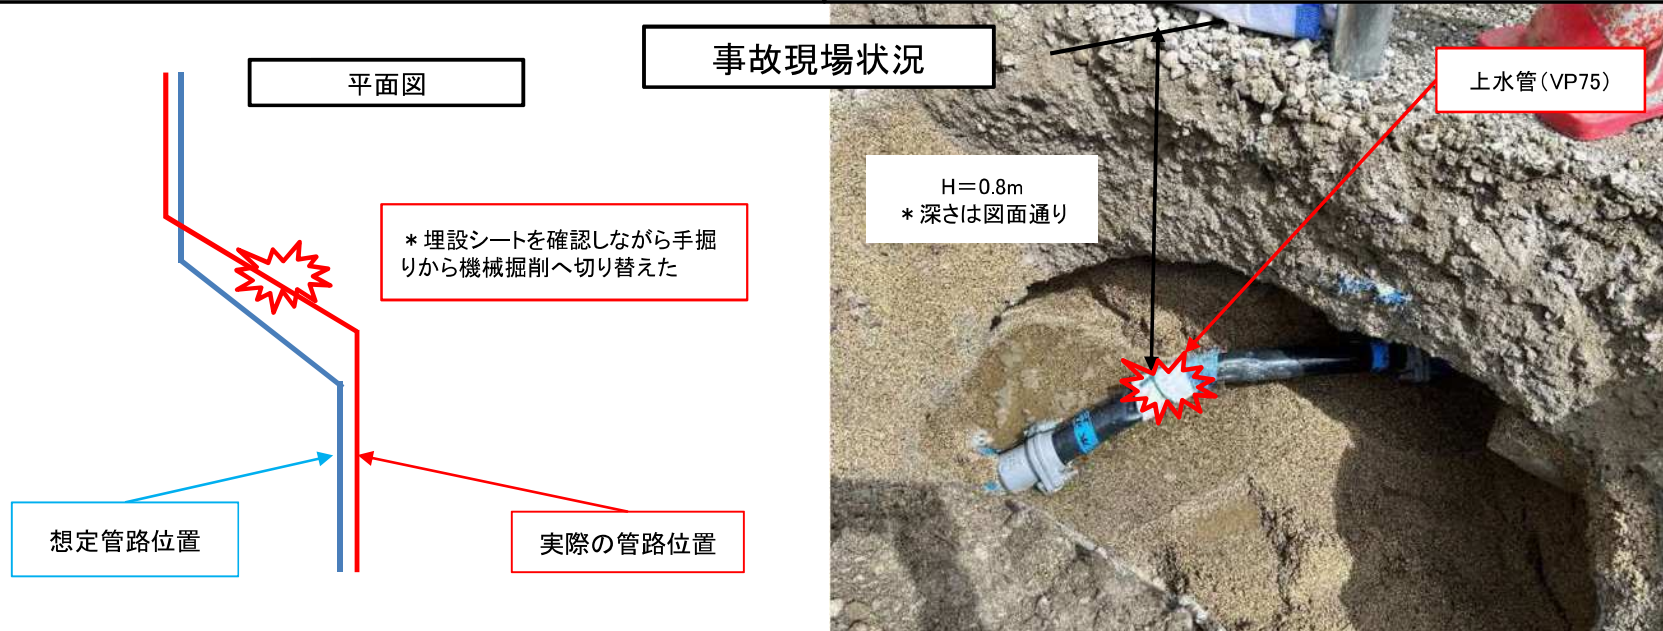
水道管の存在を認識した上でコンクリート取壊し作業中、埋設シートが確認された位置を手掘りしても水道管がなかったことから、この位置に埋設されていないと判断し、重機での掘削に切り替えたところ、バックホウ(0.2m<sup>3</sup>)のバケットで水道管(VP75)を破損させた。

- ・水道管経路図を受領していたことから、埋設物管理者との事前立会や、試掘を行う必要はないと判断したこと。
- ・埋設シートを確認していながら判断を誤り、手掘り作業を重機による掘削に切り替えたこと。
- ・KY活動で埋設物の破損に関する注意喚起していないこと。

【被害状況】 公衆物損 6軒断水 50分

- ・「地下埋設物の事故防止マニュアル」に基づき、事前に地下埋設物管理者立ち合いの元、試掘作業を行い埋設物の確認を行ってから施工する。
- ・地下埋設物チェックリストを作成する。
- ・地下埋設物が近くにあるような箇所では、KY活動において各作業員全員に作業の注意事項を確認させる。
- ・既設図面と施工位置のずれがある可能性を想定し、埋設シートが確認された時には、埋設物が確認されるまで手作業で掘削する。

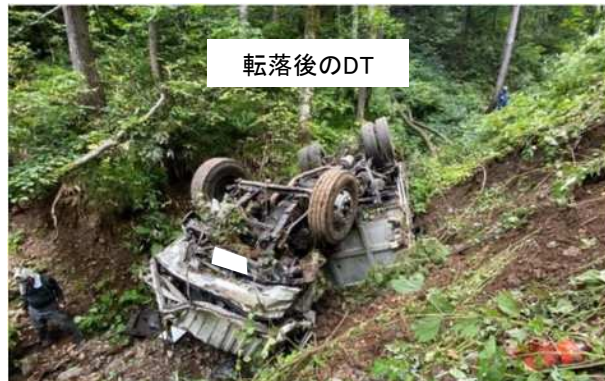
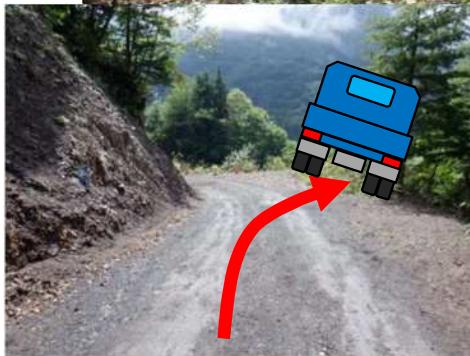
転落後のDT

【被害状況】 業者物損 8tダンプトラック全損

- ・ダンプトラック運転手は原則作業時降車しない。緊急で降車する場合は降車時ルールを徹底する。
- ・現場での降車時ルールの再確認及び実演。また、ルールを車両内に明示し徹底する。（パーキングブレーキ→ハンドルを山側へ切る→エンジン停止→勾配と逆のギアを入れる→歯止め設置）
- ・駐車禁止や路肩注意などのセーフティコーンを設置し、危険箇所等を明示する。
- ・バックハウのオペレーターは、作業前に必ず合図を送る。

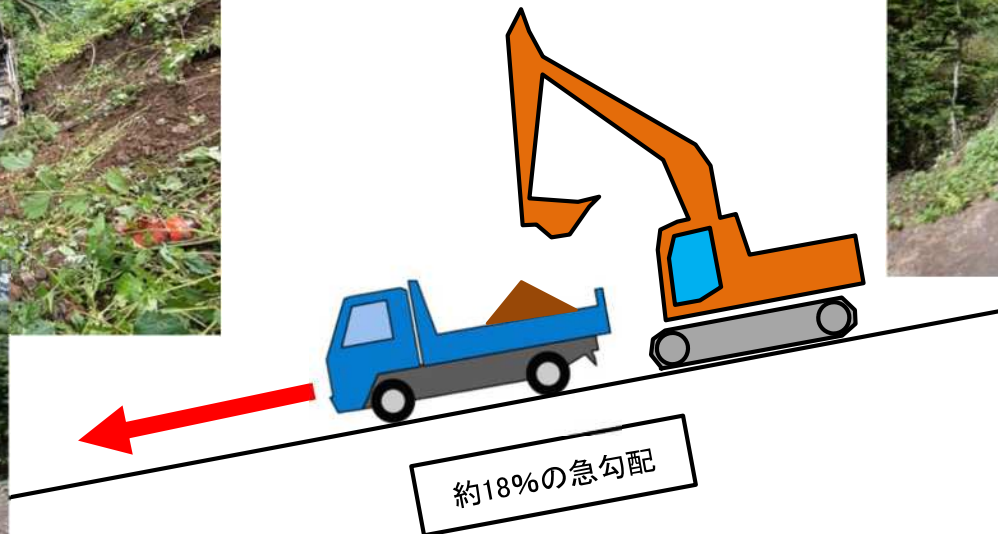
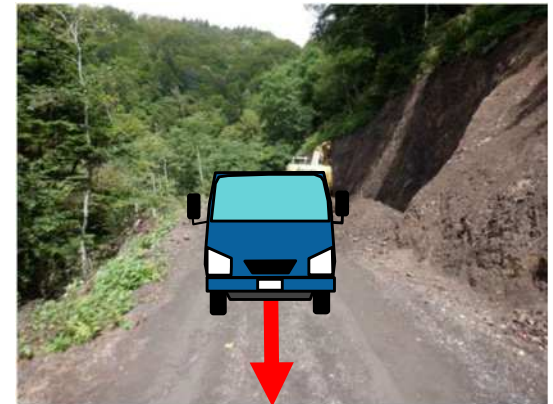
約18%の急勾配

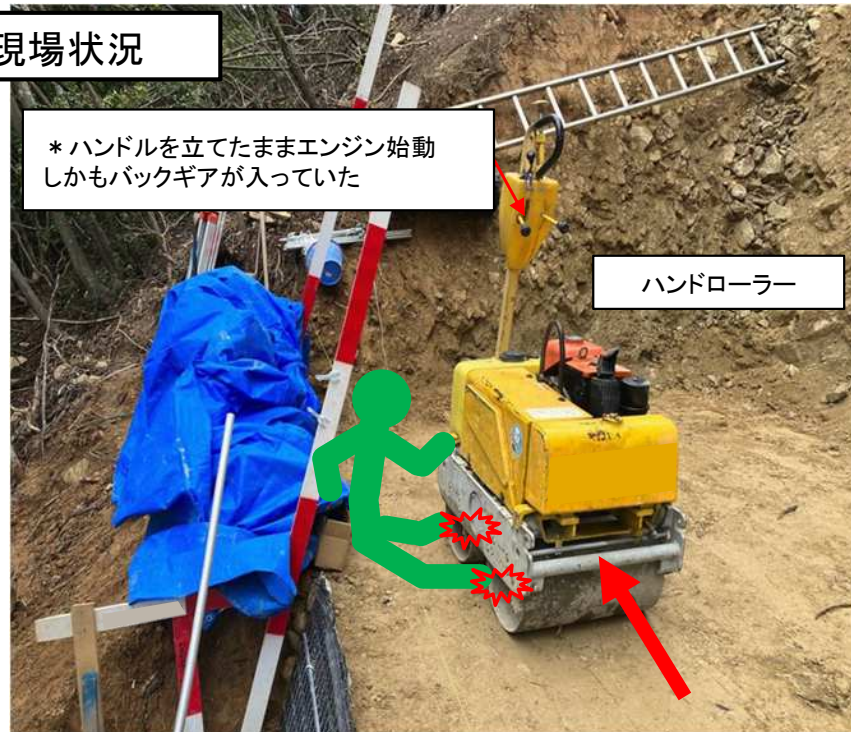
### 事故現場状況

【被害状況】 業者人身 71歳 両下肢挫創

・安全装置付きのハンドローラー（走行レバーを中立にしないとエンジンが始動しない機種）を使用する。  
・ハンドローラー取扱の教育を行い、操作方法の再確認、事故防止対策の周知を行う。  
・ハンドローラーの操作レバーの位置を明示する。

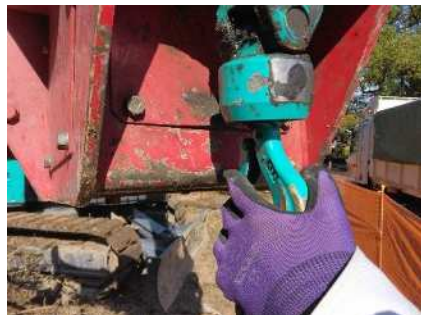
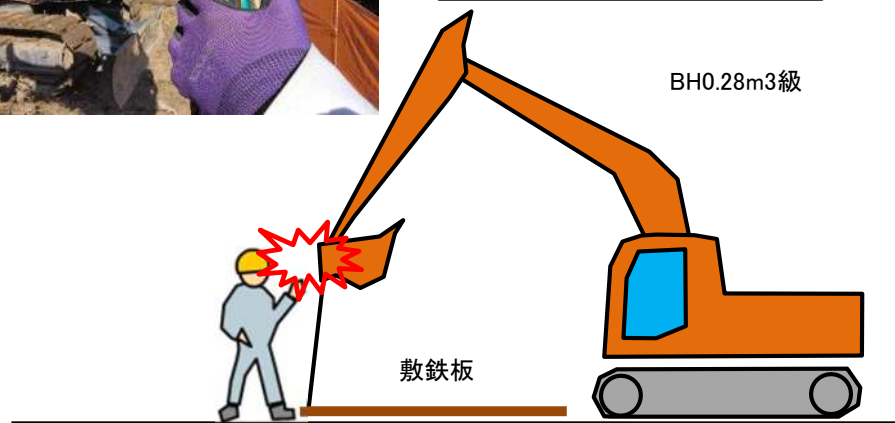
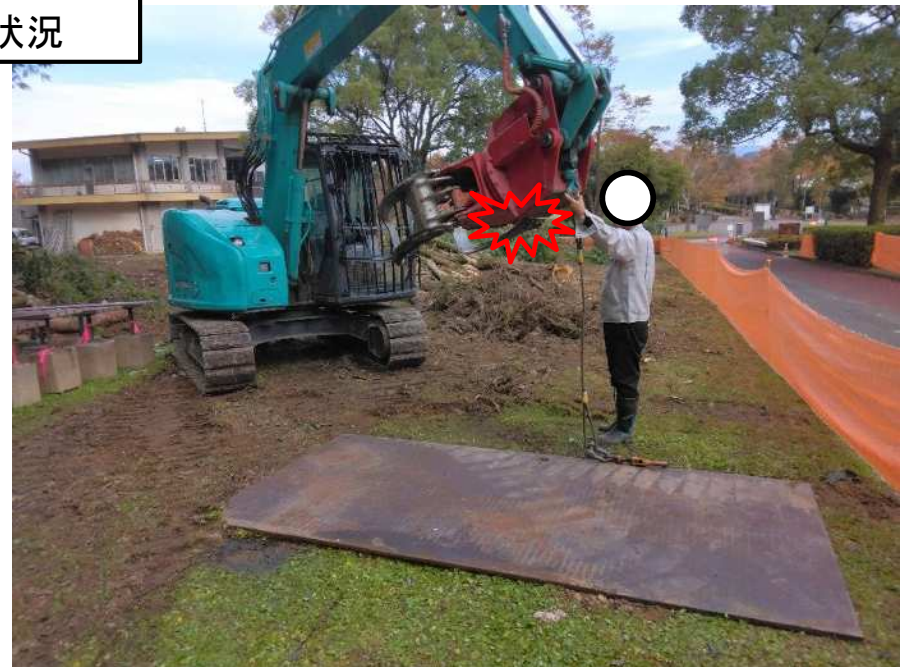
### 事故現場状況

\* 合図後に重機を止めずにとっさにワイヤーを直そうとした

【被害状況】 業者人身 38歳 左示指挫創

- ・玉掛け作業手順について、関係者全員に再教育する。
- ・玉掛け者とは別に合図要員を配置、吊り荷を吊り上げるときは3m以上離れる。
- ・吊り上げ時の合図方法の標識を配置し合図者・オペレーター双方の意思統一を図る取り組みを実施する。

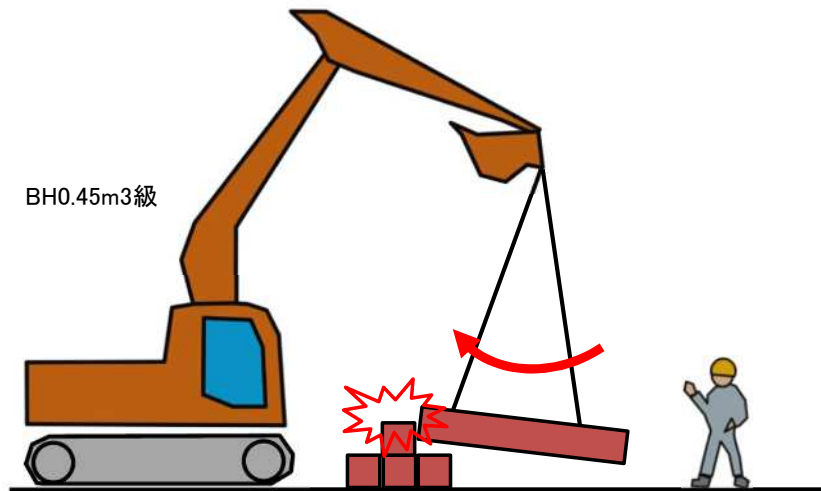
\* 吊上げた際手前の支保材に接触していたためバランスを崩し大きく振れた

【被害状況】 業者人身 57歳 右前腕挫創
