## 令和5年度に建設工事で発生した事故事例（架空物事故）

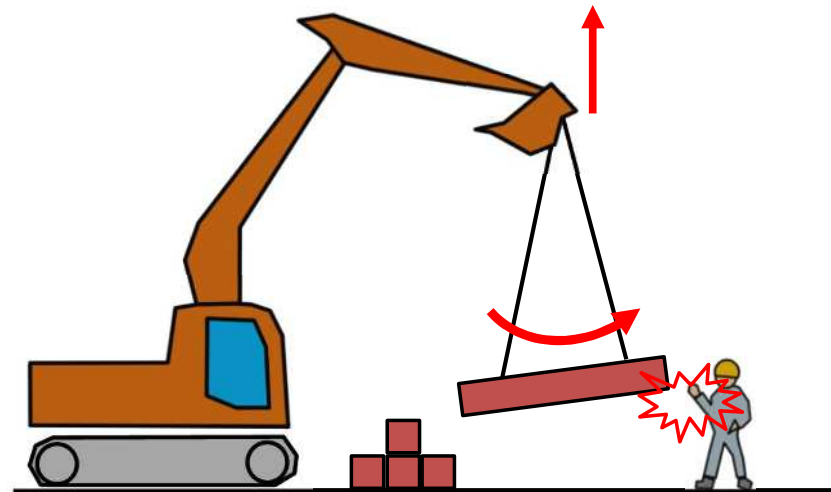
\* とっさにアームを上げたところ反対方向に振れて作業員に接触

【被害状況】 業者人身 57歳 右前腕挫創

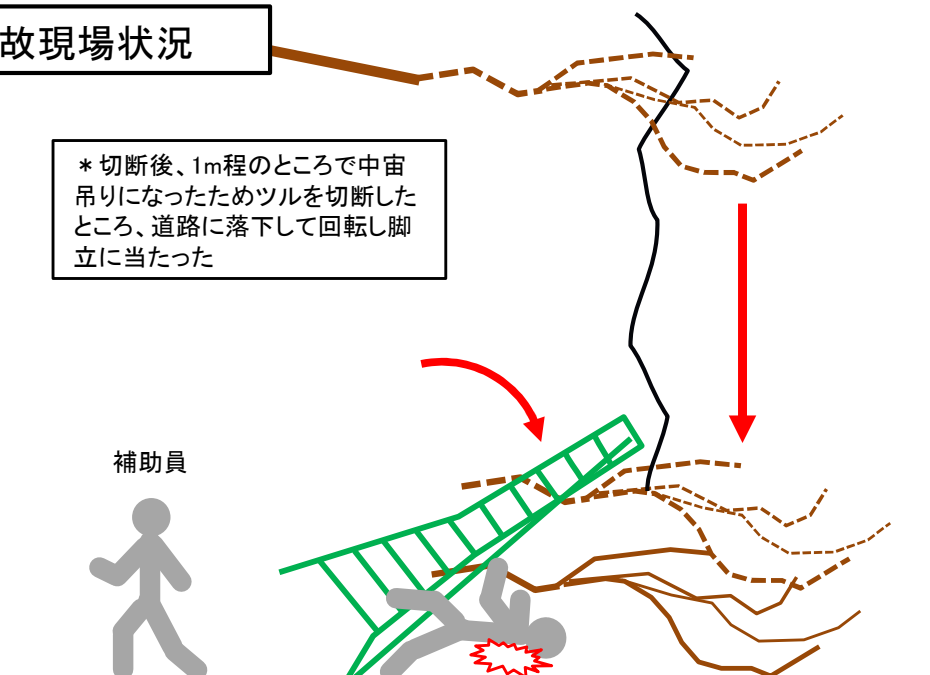
- ・作業員欠勤により作業内容に適した作業体制ではなかったこと。
- ・補助員は枝が伐採されたことから脚立の支えをやめ、伐採作業員も補助員の存在を確認せずにツルの切断作業に入っており、両者の連携が不足していたこと。
- ・監督員が別車両対応のため一時的に現場から離れたこと。
- ・自己判断でツルを切断したこと。

\* 切断後、1m程のところで中宙吊りになったためツルを切断したところ、道路に落下して回転し脚立に当たった

【被害状況】 業者人身 25歳 右橈骨頭骨折

- ・人数に合わせた作業計画とする。
- ・2m以上の高所は原則として高所作業車を使用する。
- ・脚立を使用する場合、補助員は作業員が完全に降りるまで必ず支え、作業員も補助員が脚立を支えていることを確認し作業に入る。なお、動作を声に出して相互に確認する。
- ・監督員が現場を離れる場合は、作業を中断する。
- ・想定外のことが起きた場合は作業を一旦止め、作業方法を再確認したのち作業を再開する。

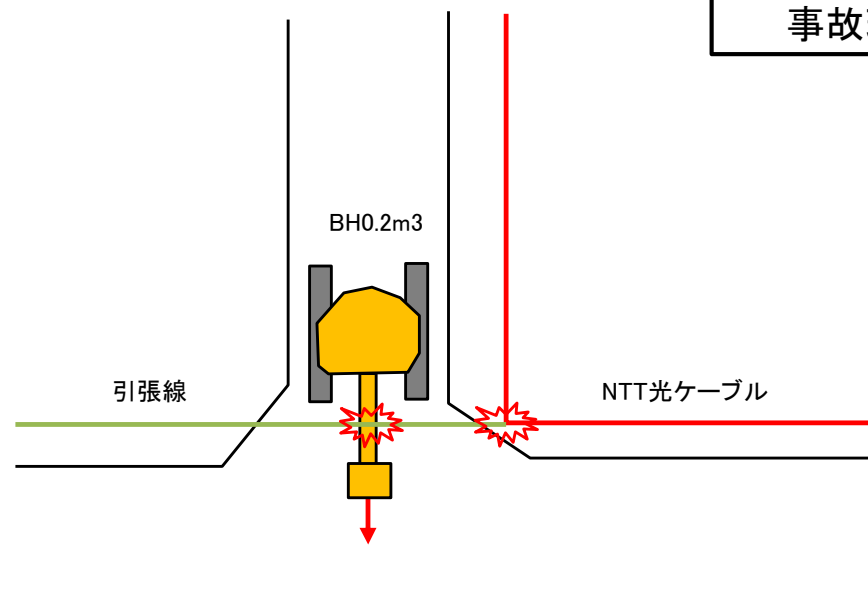
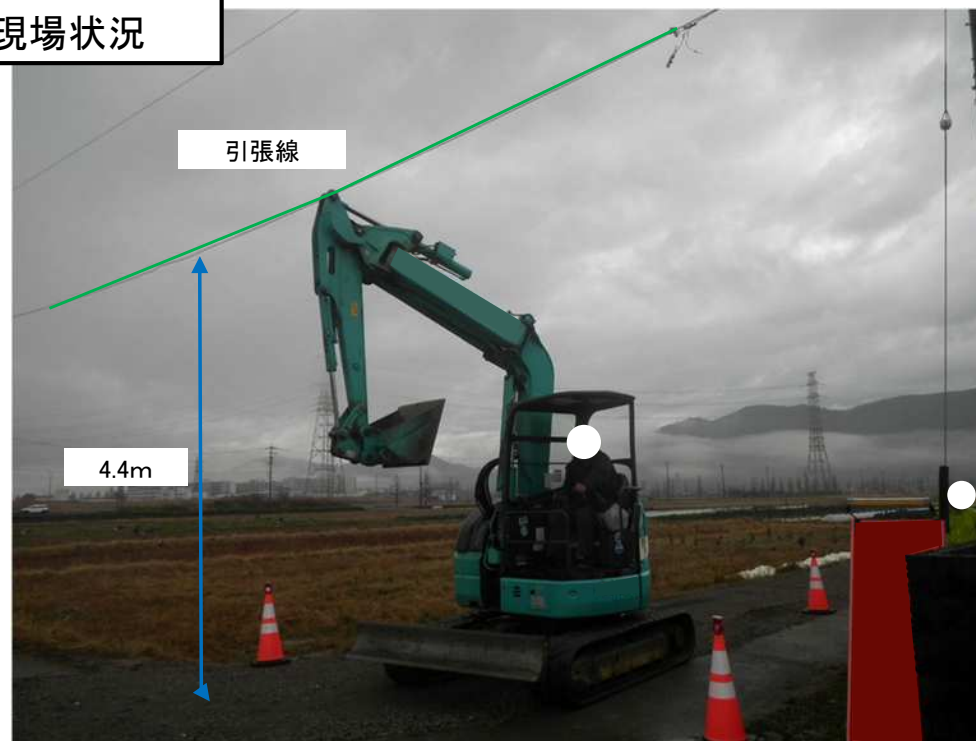
- ・架空線に目印や防護管がついていなかったこと。
- ・バックホウ運転手及び手元の作業員は路盤不陸整正に意識が集中し架空線への注意が欠落していたこと。
- ・監視員が常駐していなかったこと

【被害状況】 公衆物損 NTT引込線切断 1戸43時間15分不通

- ・架空線近傍で重機を使用する作業を行う場合は、必ず監視員を設置する。
- ・架空線には目印または防護管を付けるなど視認性を高める。
- ・現場内には架空線注意看板を設置するなど作業員へ架空線への注意を促す。
- ・バックホウのアームは、架空線から50cm以上離して作業を行う。

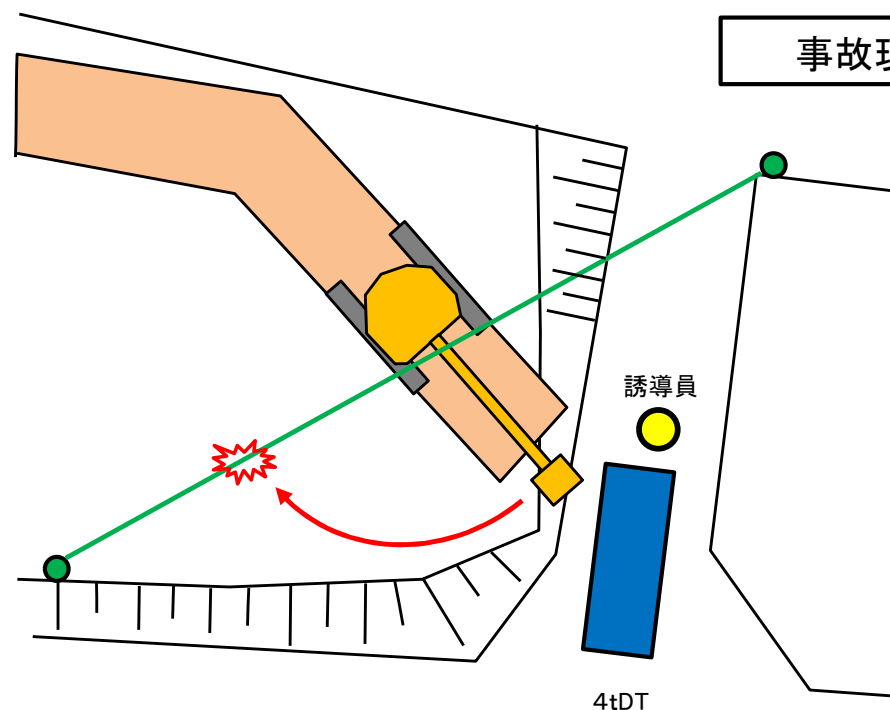
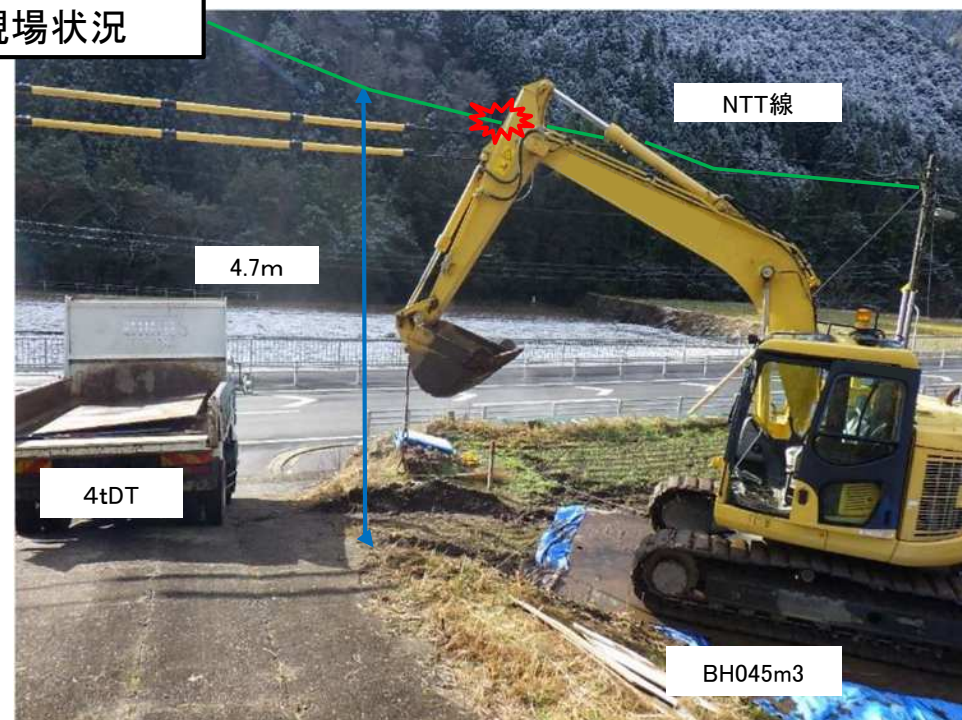
【被害状況】 公衆物損 NTT通信線切断 1戸 4時間37分不通

- ・専任の誘導員を配置する。
- ・誘導員に電子ホイッスル(120dB)を携行させる。
- ・架空線を元の高さより上げる。(可能な場合)
- ・架空線等に対する注意幟を設置する。

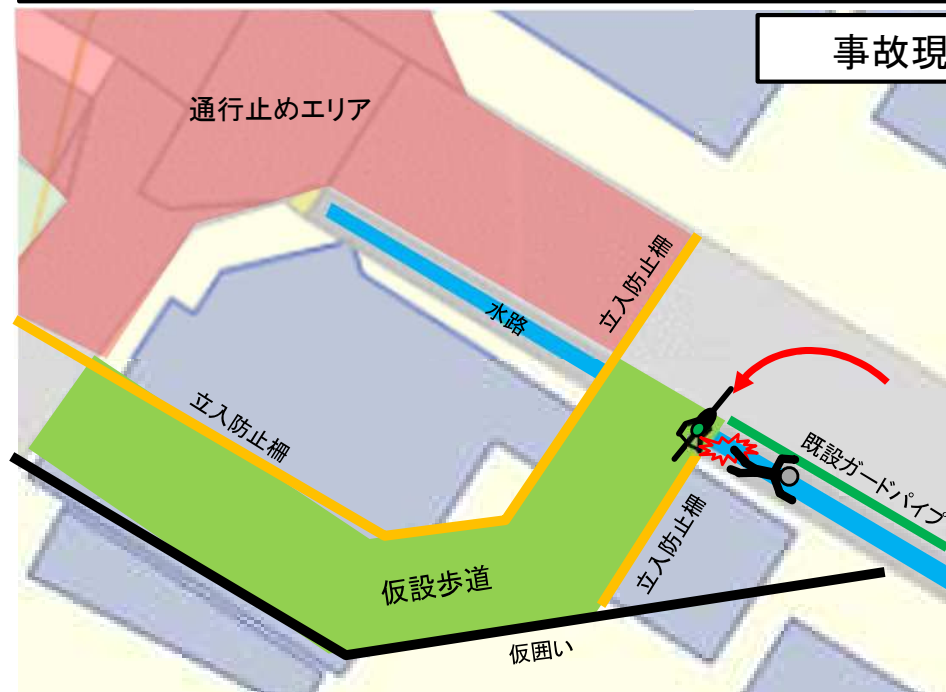
事故時は開口部バリケード等なし

開口部幅  
約70cm

- ・工事用スポットライトを増設。
- ・既設歩道端部への着色とすりつけ舗装を改善。
- ・路面に進行方向やセンターを明示。
- ・仮囲いを視認性の高いフェンスに変更し、通行注意の予告看板や仮設歩道レイアウト図を設置。
- ・仮設歩道への進入部に巻き込み線を明示。
- ・歩道と水路の間の隙間を封鎖。
- ・自転車降車通行をお願いする看板を設置。
- ・転落した箇所に工事灯とフェンスを設置。

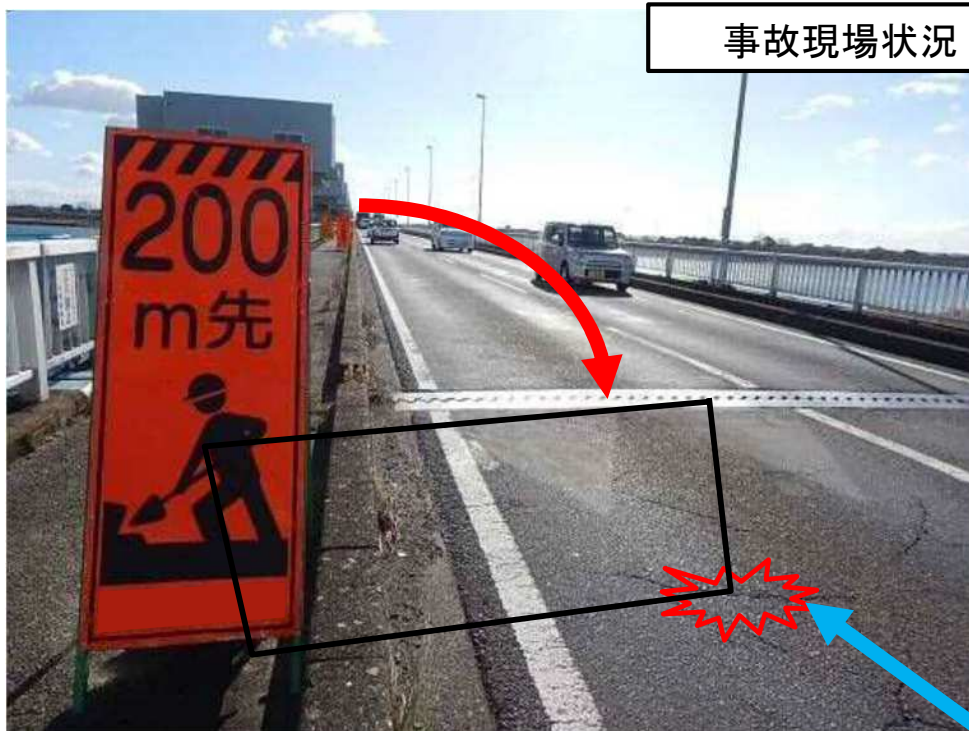
事故時の固定状況再現  
砂袋6kg×3個 18kg

- ・付近に工事看板を固定できる道路付属物等がある場合は、重石に加えて枠を被覆番線で付属物に複数結束し、転倒対策を強化する。
- ・適当な付属物がない場合は、現地特性と瞬間風速を十分に考慮した重石等で対策をする。

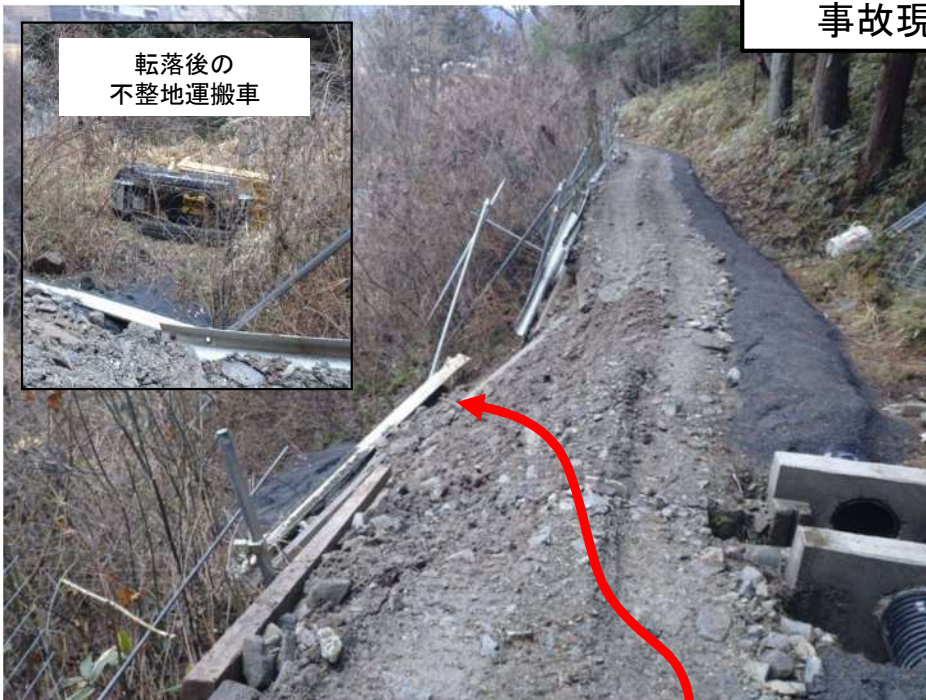
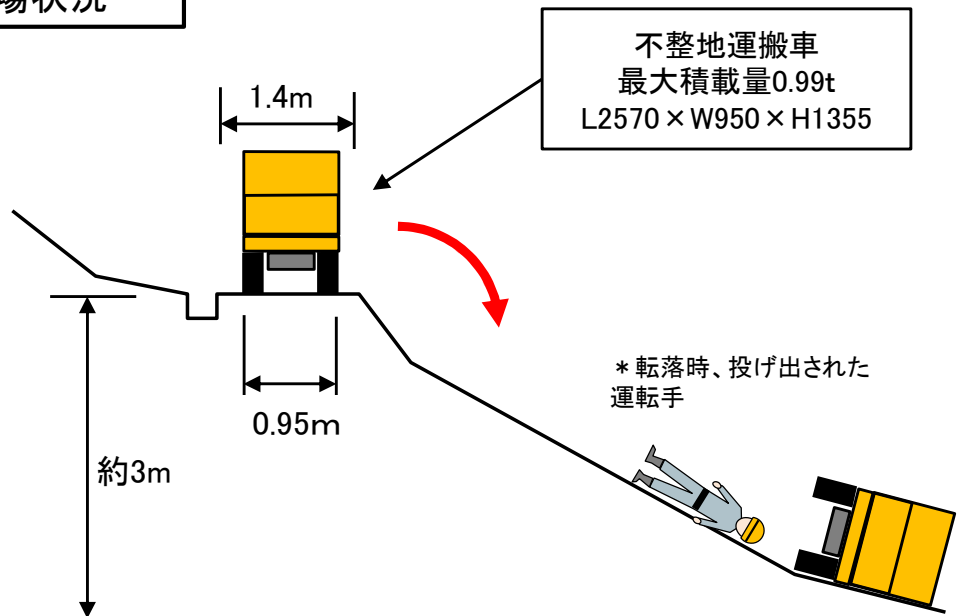
【被害状況】 業者人身 75歳 肺挫傷 肋骨多発骨折 左尺骨骨折等

- ・不整地運搬車を運転するものは、運転技能講習修了者（最大積載量1t以上）もしくは特別教育受講者（最大積載量1t未満）とする。
- ・崩落の危険性が高い箇所においては、路肩に杭及び表示テープを設置するとともに、集水桝及び配管上に敷鉄板等を設置し、路肩に寄らないよう注意喚起を図る。また作業計画を策定し、作業指揮者によって指揮を行う。
- ・作業開始前に仮設道路の点検を行い、作業員に安全留意事項の確認を行う。
- ・重機が転倒又は転落の危険が生ずるおそれのある時は、誘導者を配置する。

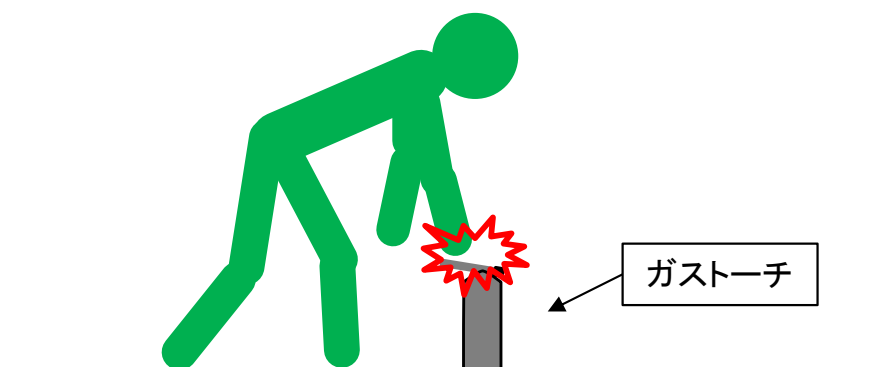
\* 地面に置いたガストーチを拾おうとしてまだ高温の先端に接触

【被害状況】 業者人身 19歳 右手2度熱傷

- ・ドアノブのカギ穴が凍結しない様、布でカバーする等、凍結防止に努める。
- ・凍結した場合は解氷スプレー等を使用するよう、周知徹底する。
- ・ガストーチの使用について、保護手袋等の着用等作業手順書を作成し、現場に従事する作業員等に周知徹底する。

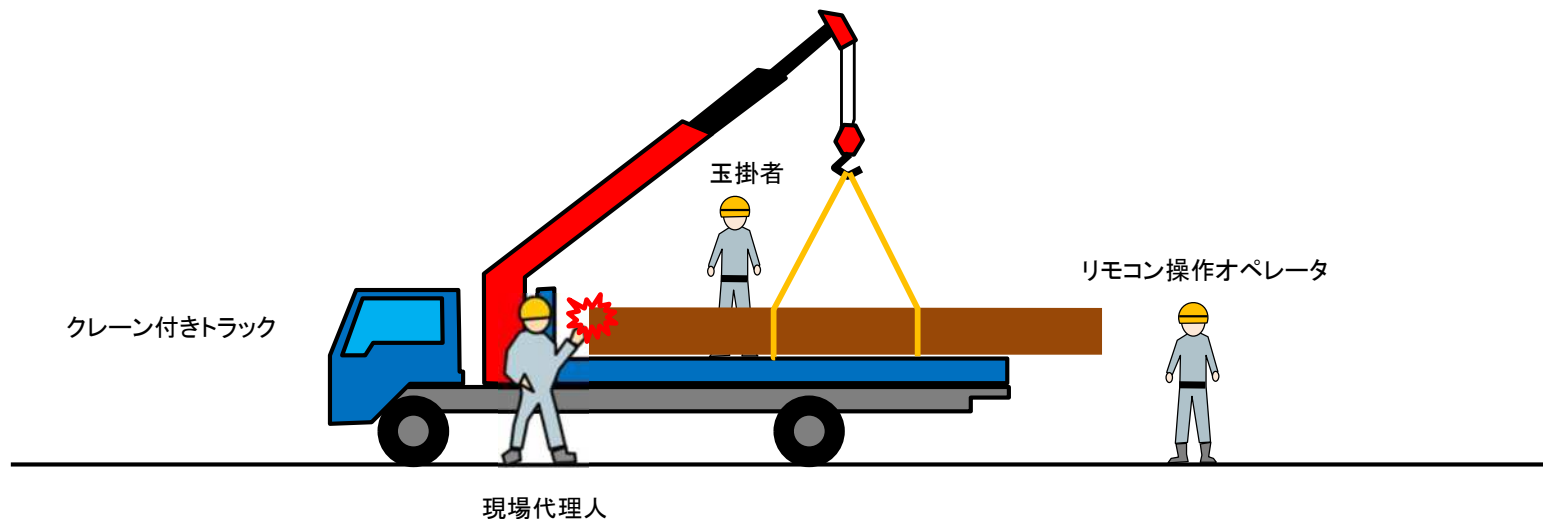
【被害状況】 業者人身 47歳 左小指切創開放骨折

- ・作業を監視及び指揮する立場の人間が作業を手伝うことのないよう徹底する。

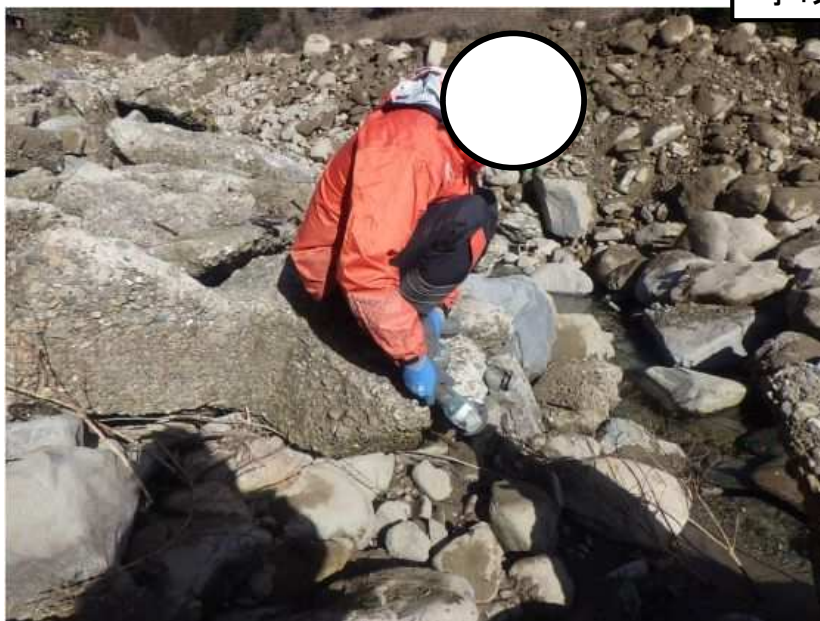
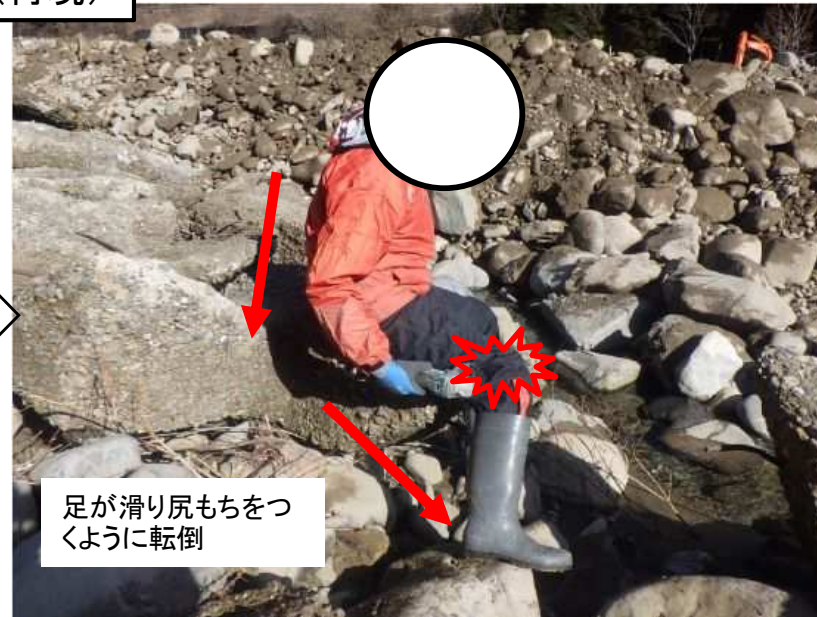
【被害状況】 業者人身 75歳 右下腿挫滅創

- ・取扱い基本事項から注意事項全てを確認し、作業者へ再教育する。
- ・危険リスクの低い工具を選定して使用させる。
- ・足元の安全が確保されていない場所に対し、立入禁止を明示する。
- ・KY活動および朝礼時に、人力作業内容とその個所の足元を含めた安全環境を再確認する。
- ・高齢作業者は、現場管理者および近傍作業者が状況を適切に把握し、安全作業が行えていることの確認を徹底する。

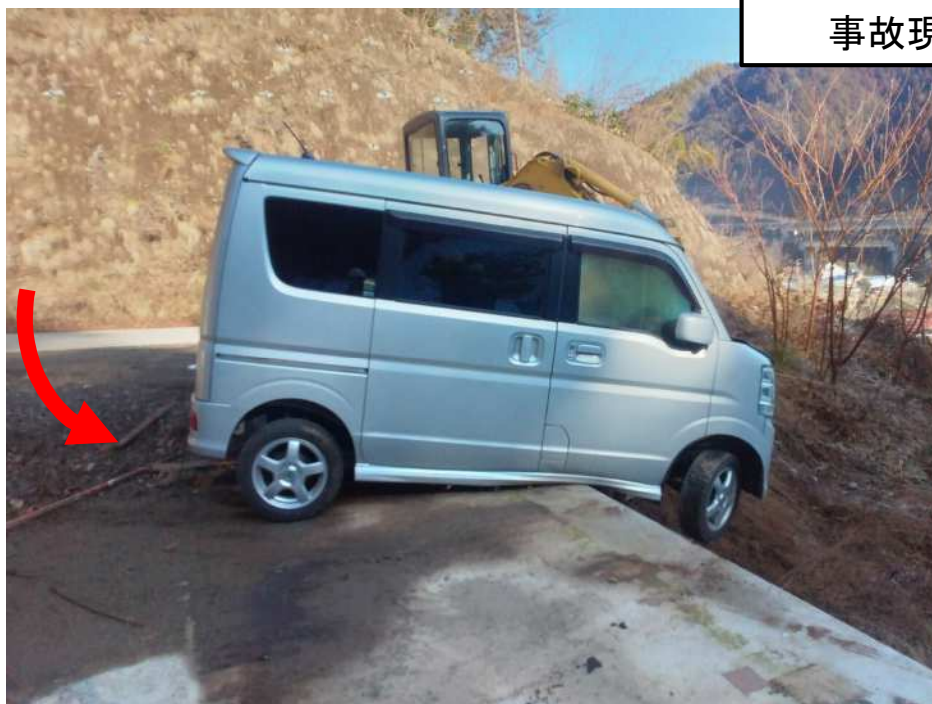
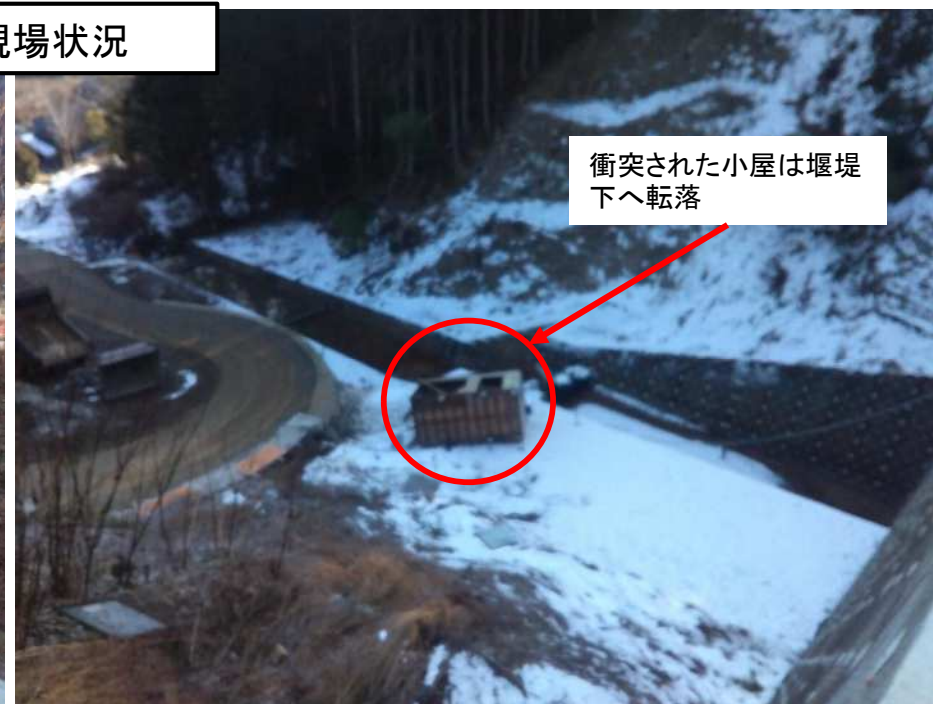
【被害状況】業者物損 プレハブ小屋1棟全損

- ・駐車スペースに余裕がない場合は駐車しない。
- ・2人以上で作業に従事する場合は、必ず運転手以外の者が誘導を行う。
- ・1人で作業に従事する場合は、前もって安全に駐車できる範囲にバリケードを設置した後、駐車する。

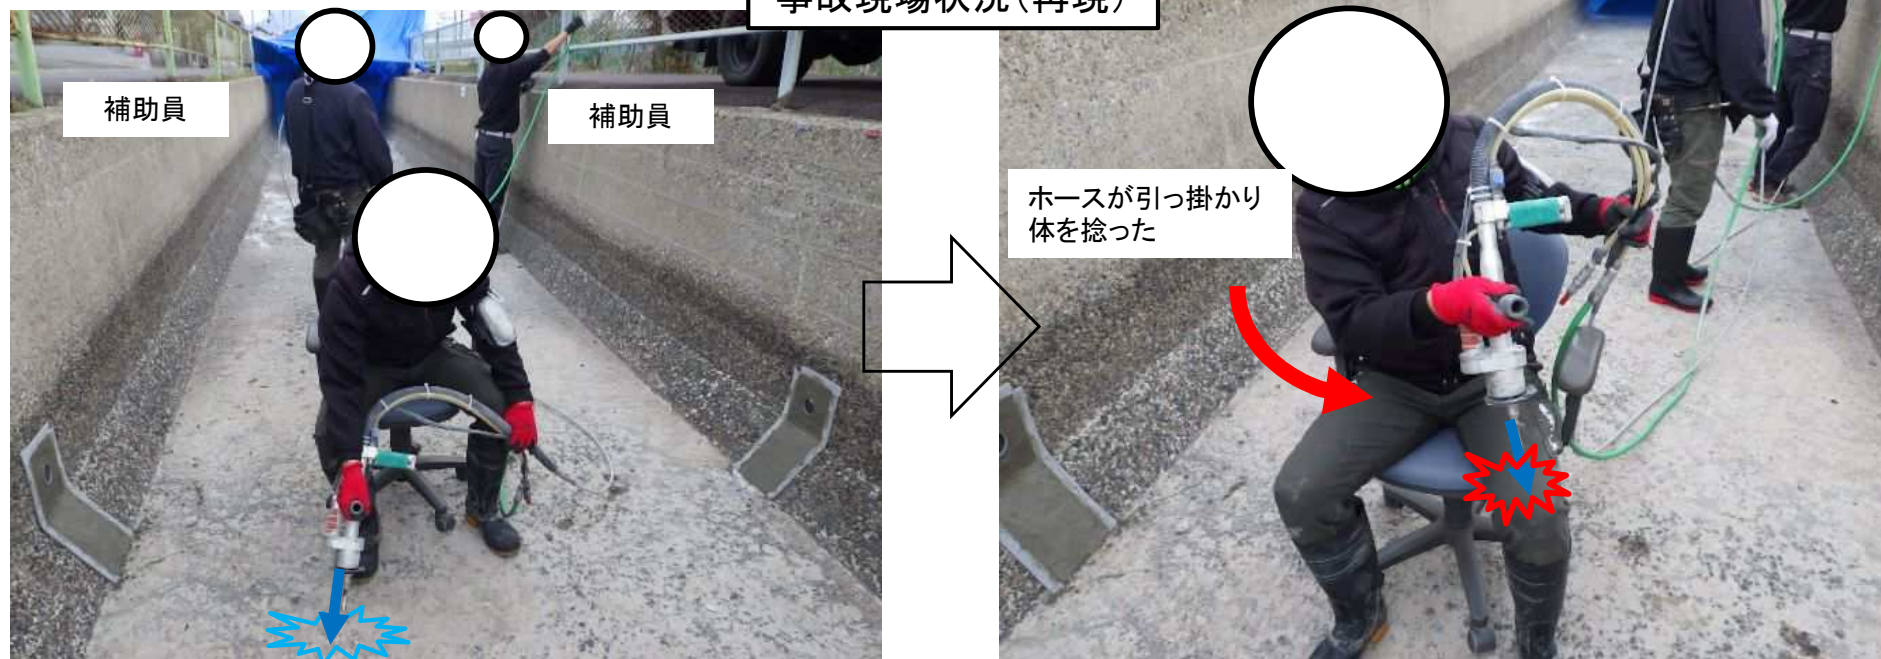
【被害状況】 業者人身 43歳 左大腿挫創

- ・作業前のKY活動時に、補助員の具体的な作業内容を確認し、声掛け連携をする。
- ・作業を中断するときは運転停止を徹底する。
- ・チェーンソー用の防護チャップスを使用する。

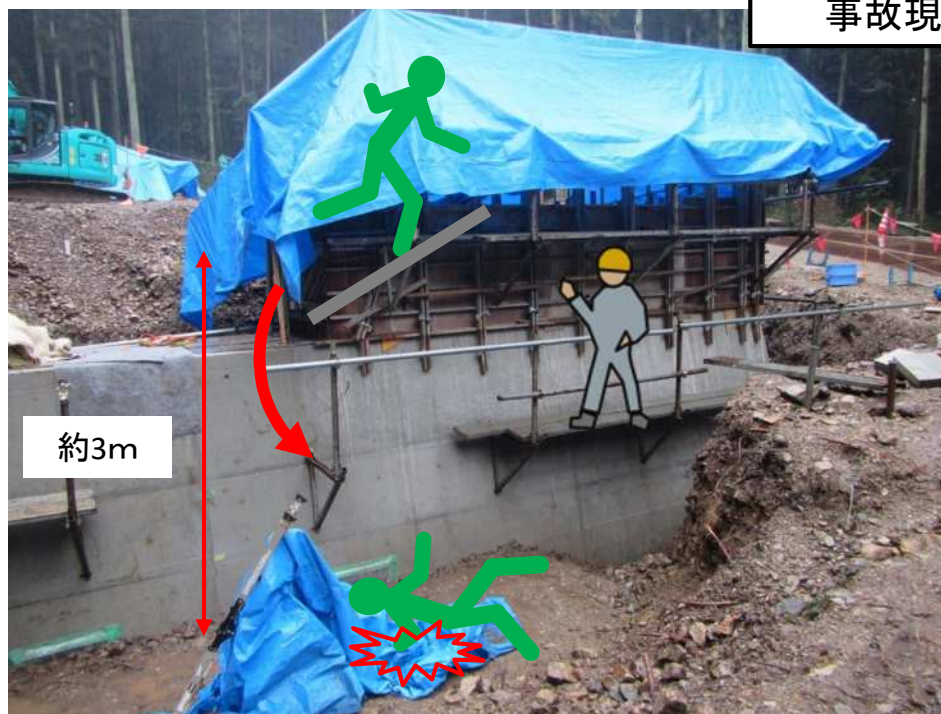
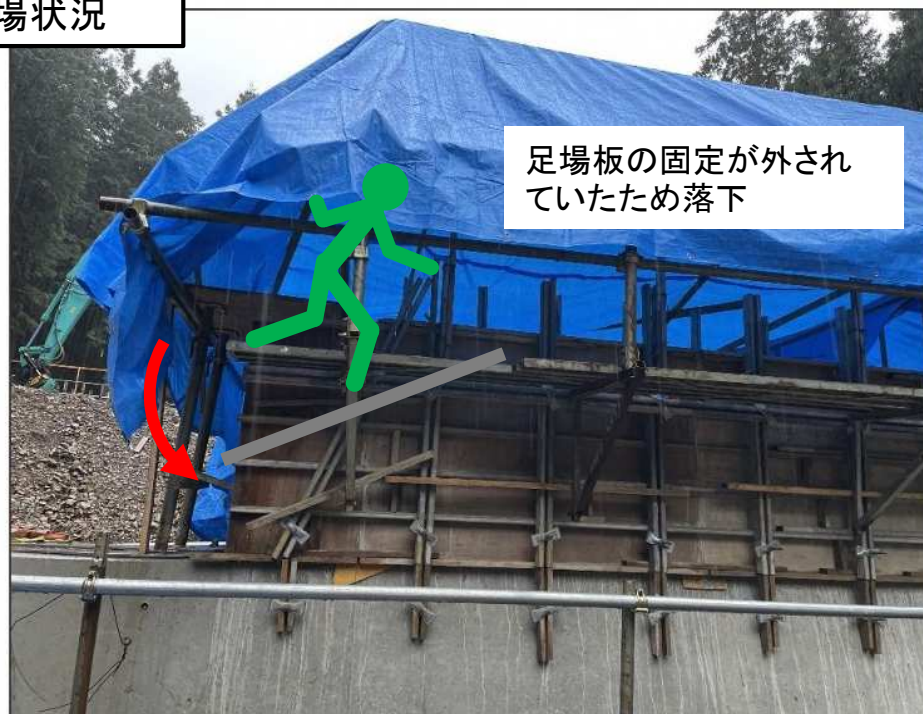
【被害状況】 業者人身 42歳 右橈骨遠位端関節内骨折

- ・親綱やセーフティロックを設置する。
- ・足場作業主任者による監視を徹底する。
- ・作業床の最大積載荷重を周知し看板を設置する。
- ・深さ1.5mを超える箇所は梯子や安全通路を設置し、作業者に周知徹底する。
- ・足場の組立て、解体又は変更の作業に係る業務には特別教育を受けたものを従事させるよう徹底する。
- ・手すりや足場板を外した際の墜落防止対策を計画することを徹底する。
- ・新規格の安全帯にすべて更新する。

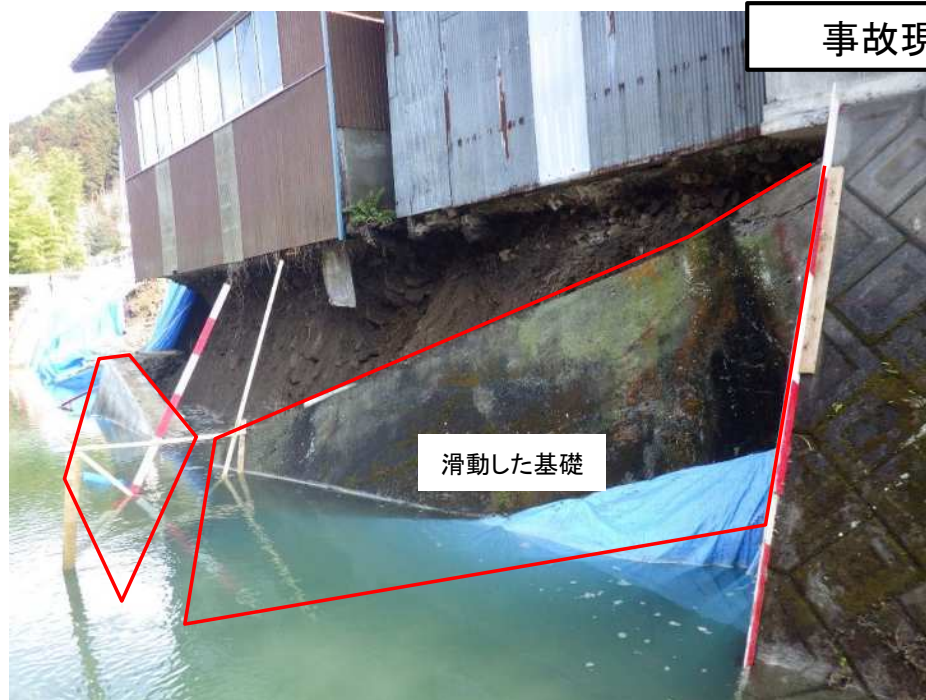
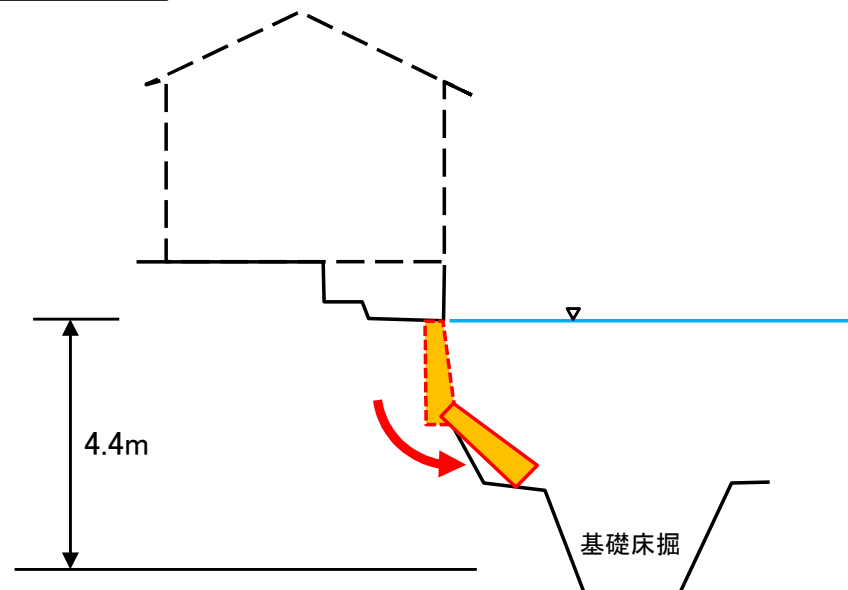
【被害状況】 公衆災害 倉庫2棟基礎滑動

- ・土質が悪く掘削法面が崩壊する恐れがある場合は、モルタル吹付などの工法を検討するとともに、発注者と協議する。
- ・建物と近接した個所は施工区間を細分化する。
- ・雨量や水位を常に把握し、水位の上昇が予想される場合は仮締切を一部開放する。
