## 岐阜県 地下横断歩道長寿命化修繕計画

令和7年8月

岐阜県県土整備部 道路維持課

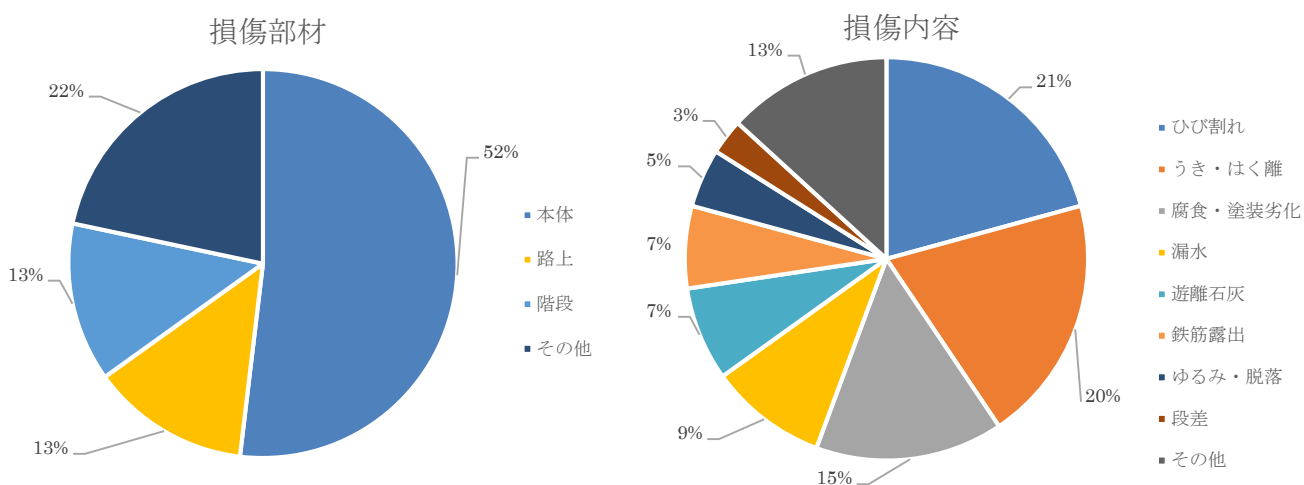
写真-2 損傷状況

地下横断歩道の劣化は、主に側壁等のひび割れ、タイルのうき・はく離、上屋の腐食、鉄筋露出などが見られます。その他、一部の地下道では路上の段差や継ぎ目からの漏水が見られました。

・ ひび割れ（頂版の側壁）

・ 腐食（上屋）
