## 原子力発電所の運営状況

2025年9月1日  
 関西電力株式会社

| 発電所名 | 高浜発電所4号機 | 発生日 | 2025年7月23日 |
|---|---|---|---|
| 件名 | 高浜発電所4号機の定期検査状況（蒸気発生器伝熱管損傷の原因と対策）<br>添付資料1 参照 | | |

| 件 名 | 中央制御室等用の空調用冷凍機の不具合の原因と対策<br>添付資料2 参照 | | |

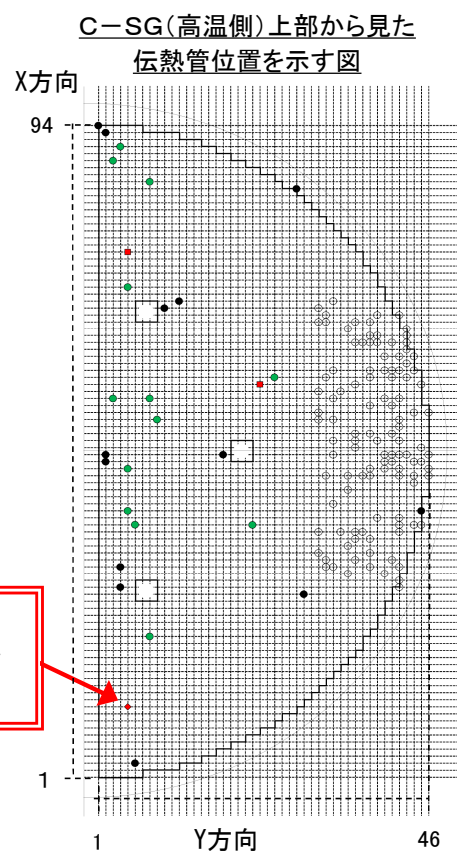
- ◆ : 今回内面に指示が認められた位置 ( 1本)
- : 既施栓管(外面減肉) ( 9本)
- : 既施栓管(拡管部応力腐食割れ) ( 8本)
- : 既施栓管(拡管部応力腐食割れ以外) (129本)

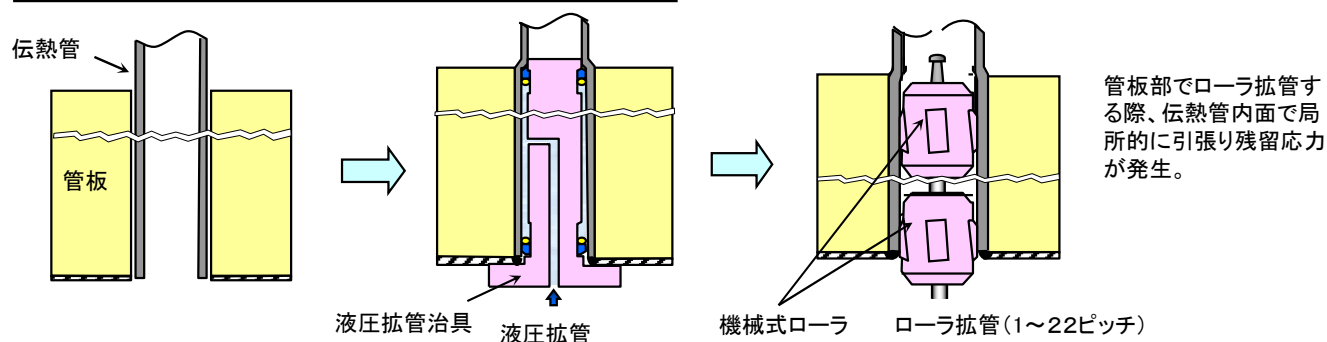
### 蒸気発生器製造時の管板部の伝熱管拡管方法

1次冷却材の主要パラメータである温度、圧力、水質を調査した結果、前回定期検査(第25回)終了以降の運転実績の中で、過大な応力を発生させる温度、圧力の変化はなく、水質も基準値の範囲内で安定していたことを確認。

原因は、蒸気発生器製造時に伝熱管内面のローラ拡管の際に生じた引張り残留応力と運転時の内圧および温度環境が相まって生じる応力腐食割れ(既往知見)であると推定。

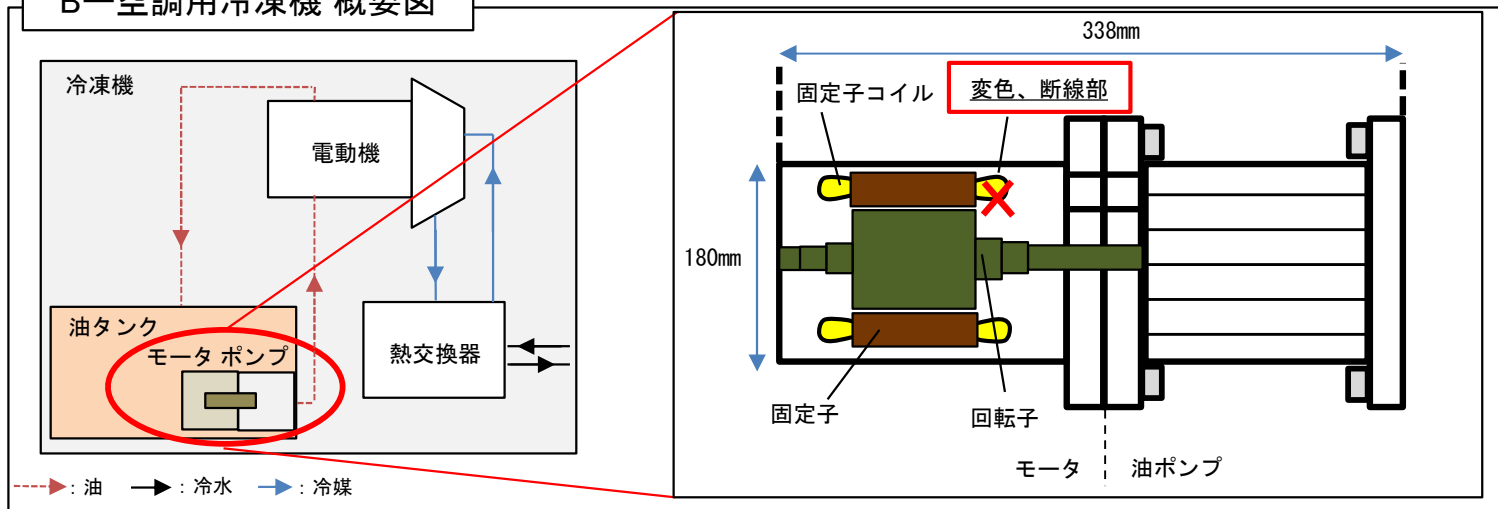
## B-空調用冷凍機 概要図

モータ分解点検作業時に口出し線に引張や曲げの負荷が掛かることにより、口出し線と固定子コイル接続部近傍に負荷が掛かり絶縁材の強度が低下したと推定。

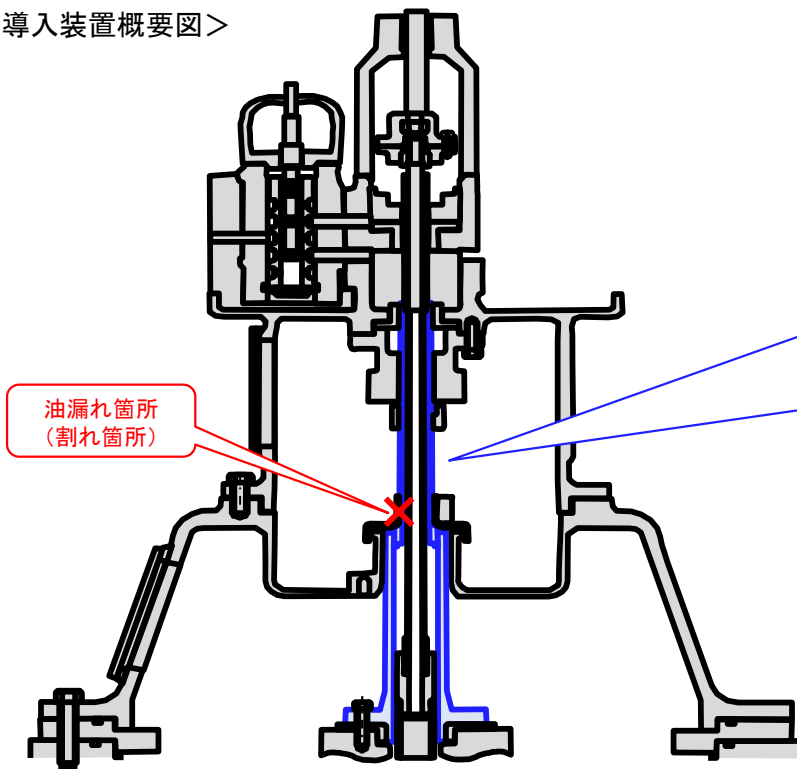
## &lt;圧油導入装置概要図&gt;

| 事象概要<br>および<br>対応等 | <p>大飯発電所3号機（第21回定期検査中）において、8月19日11時10分頃、定格熱出力一定運転到達後の点検をしていた当社社員が2台（A、B）ある循環水ポンプ※<sup>1</sup>のうちBー循環水ポンプ（以下、当該ポンプ）の圧油導入装置※<sup>2</sup>からの油漏れを確認しました。</p> <p>このため、当該部を継続監視していたところ、油漏れの量が1滴／秒から糸状に増加したことから、今後の運転に万全を期すため、当該ポンプの詳細点検を実施することとし、同日20時45分に当該ポンプを停止しました。これに伴い、圧油導入装置からの油漏れも停止しました。</p> <p>なお、当該ポンプの停止により電気出力は約1.6%低下※<sup>3</sup>しましたが、プラントの運転状態に問題はなく、環境への放射能の影響はありませんでした。</p> <p>その後、8月22日に圧油導入装置の分解点検を実施した結果、圧油導入管※<sup>4</sup>で油漏れ箇所と思われる割れが確認されました。現在、詳細調査を実施中です。</p> <p>※1：タービンを回した蒸気を復水器で冷やして水に戻すために、復水器に海水を送る油圧式可動翼ポンプ<br/> ※2：海水取水量を調整するため、循環水ポンプ可動翼の駆動機構に作動油を供給する装置<br/> ※3：約99.2%[循環水ポンプ停止前（8月19日20時13分時点）]<br/>       約97.6%[循環水ポンプ停止後（8月19日21時00分時点）]<br/>       約97.3%[本日（9月1日9時00分時点）]<br/> ※4：可動翼の駆動機構に作動油を供給するための配管</p> <p style="text-align: right;">以 上</p> | | |
