## 高浜発電所4号機の定期検査状況 (蒸気発生器伝熱管損傷の原因と対策)

2025年9月1日  
関西電力株式会社

高浜発電所4号機（加圧水型軽水炉 定格電気出力87万キロワット、定格熱出力266万キロワット）は、2025年6月18日から実施している第26回定期検査において、3台（A、B、C）ある蒸気発生器（以下、SG）の伝熱管全数※<sup>1</sup>について渦流探傷検査（以下、ECT）※<sup>2</sup>を実施しました。

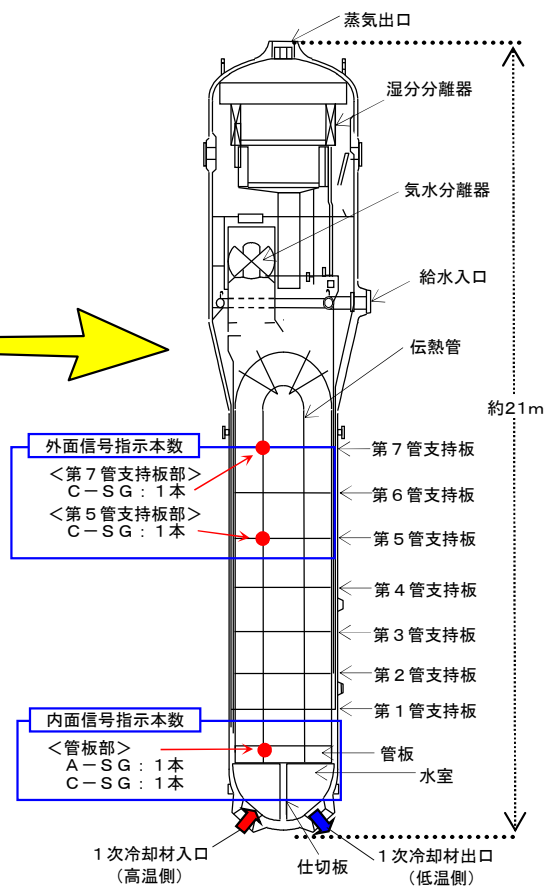
## SGの概要図

その結果、C-SGの伝熱管2本について、いずれも管支持板部付近に外面（2次側）からの減肉とみられる有意な信号指示※<sup>3</sup>が認められました。また、A-SGの伝熱管1本およびC-SGの伝熱管1本の高温側管板上部に内面（1次側）からの割れとみられる有意な信号指示が認められました。

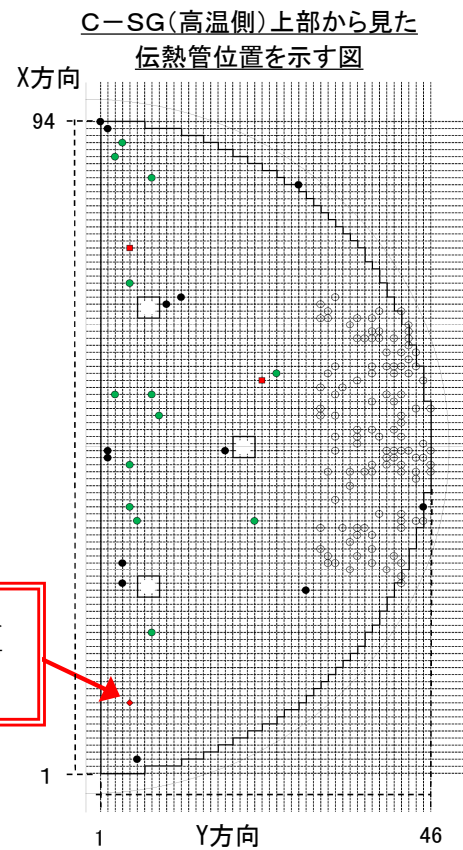
- ◆ : 今回内面に指示が認められた位置 ( 1本)
- : 既施栓管(外面減肉) ( 9本)
- : 既施栓管(拡管部応力腐食割れ) ( 8本)
- : 既施栓管(拡管部応力腐食割れ以外) (129本)

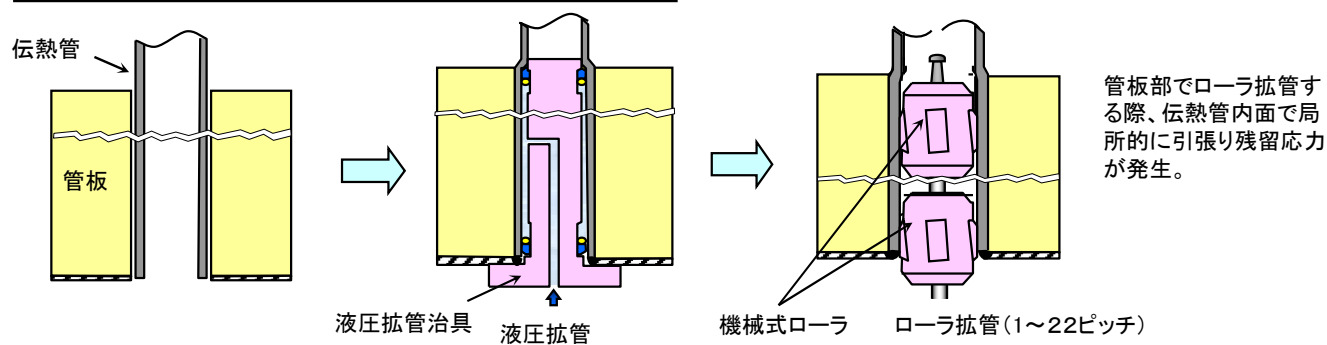
### 蒸気発生器製造時の管板部の伝熱管拡管方法

その原因は、SG製造時に伝熱管内面からローラ拡張を実施した際に伝熱管内面に局所的に生じた引張り残留応力と運転時の内圧および温度環境が相まって生じた応力腐食割れであると推定しています。

原因は、蒸気発生器製造時に伝熱管内面のローラ拡管の際に生じた引張り残留応力と運転時の内圧および温度環境が相まって生じる応力腐食割れ(既往知見)であると推定。
