**大飯発電所3号機の保全品質情報**  
**(B-循環水ポンプ圧油導入装置からの油漏れの原因と対策)**

2025年9月10日  
 関西電力株式会社

# 大飯発電所3号機 B-循環水ポンプ圧油導入装置からの油漏れの原因と対策

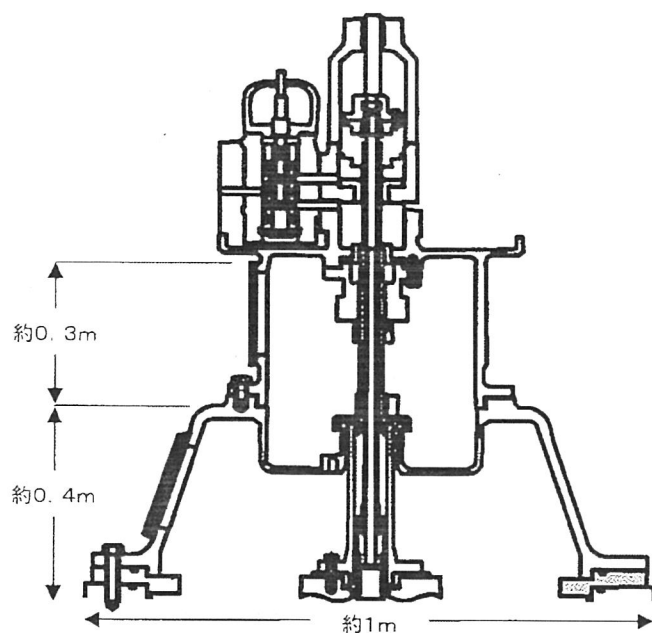
<圧油導入装置概要図>

- ①調整板とモータ上部油槽蓋の合わせ面が水分により腐食
- ②分解点検後の組立時に、台盤および調整板に傾きが発生
- ③軸受が圧油導入管に接触した状態
- ④圧油導入管に曲げ応力が発生
- ⑤循環水ポンプの運転により軸が回転することで繰り返し応力がかかり、圧油導入管の中間部に割れが発生
