令和 8 年 1 月 16 日  
関西電力株式会社

令和 7 年度第 2 回 岐阜県殿と関西電力の平常時の情報交換会用資料

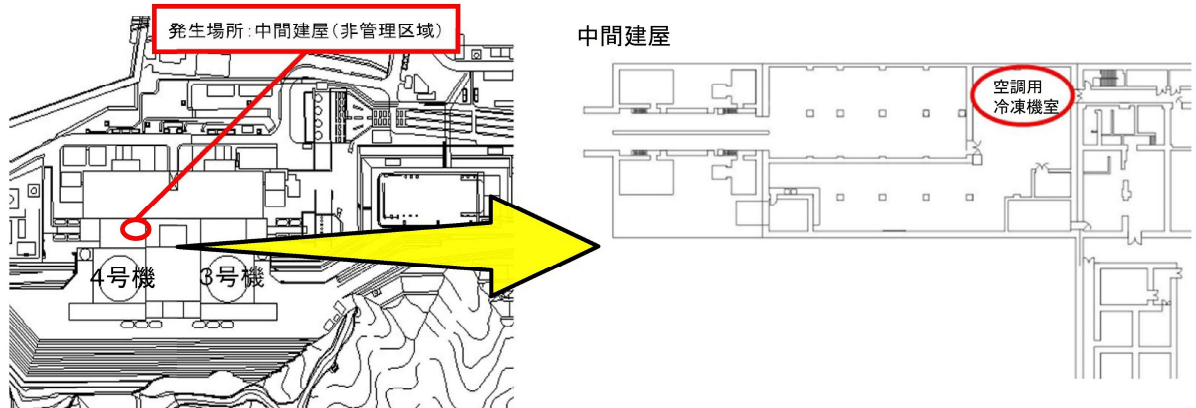
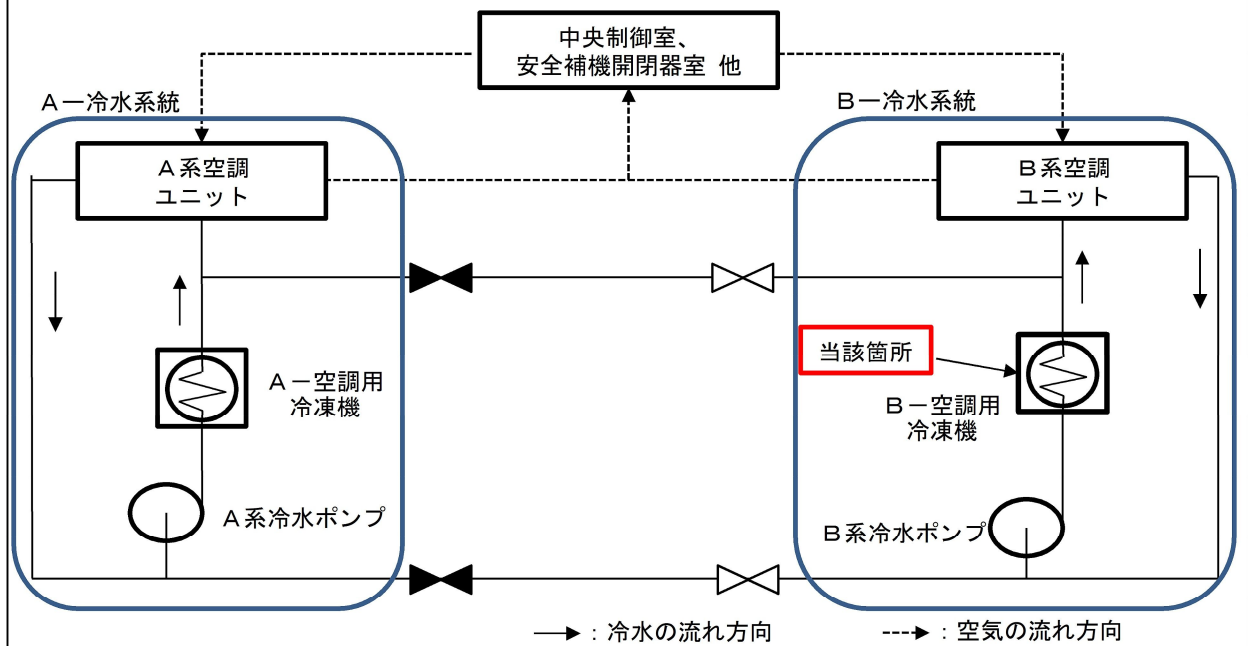
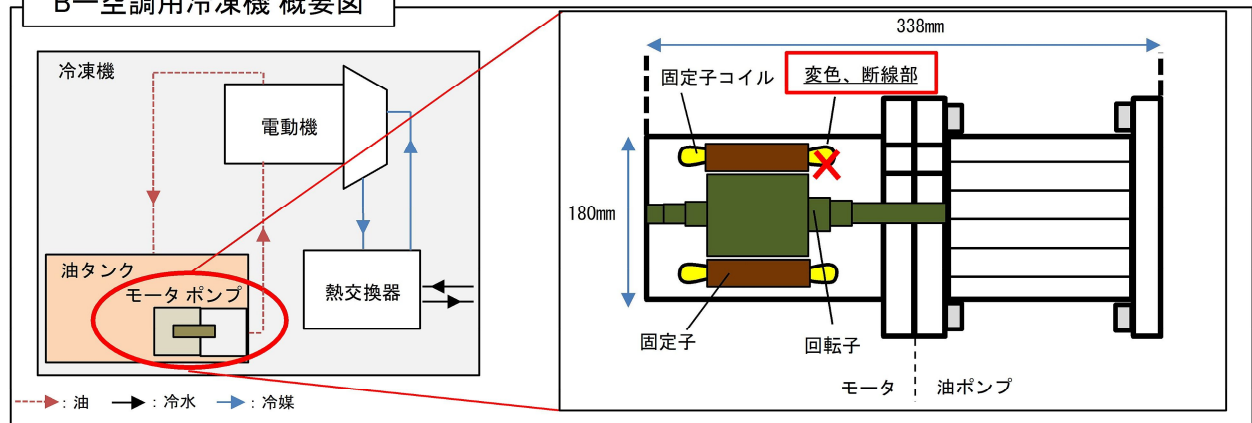
## 中央制御室等用の空調用冷凍機の不具合の原因と対策

モータ分解点検作業時に口出し線に引張や曲げの負荷が掛かることにより、口出し線と固定子コイル接続部近傍に負荷が掛かり絶縁材の強度が低下したと推定。

絶縁材の強度が低下した状態で①～③を繰り返すことにより断線が発生したと推定される。

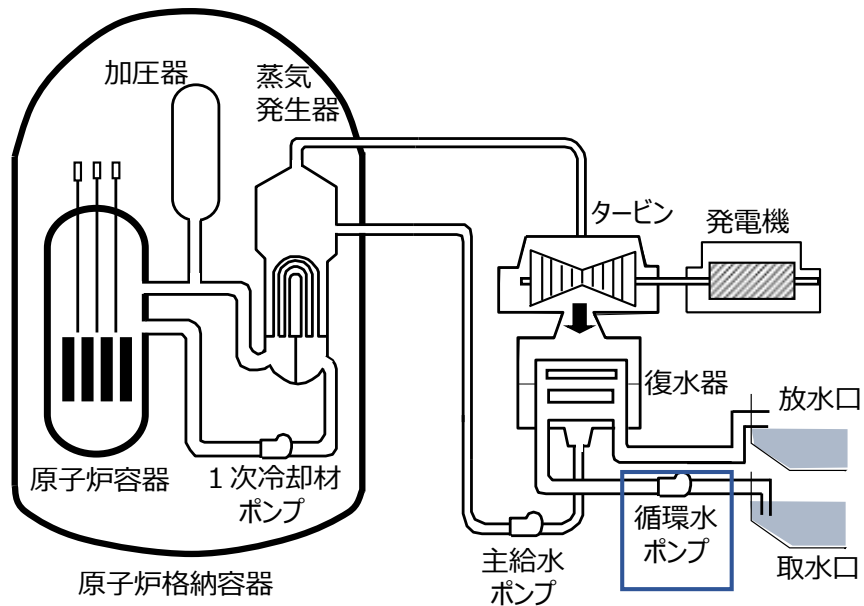
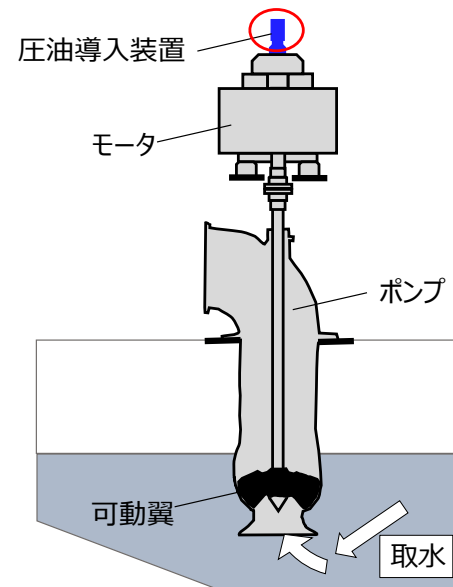
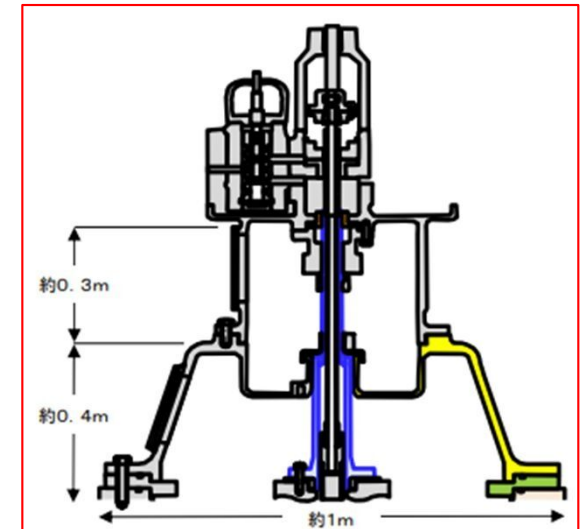
# 大飯3号機 B-循環水ポンプ圧油導入装置からの油漏れの原因と対策（1 / 2）

- 3号機（第21回定期検査中）において、8月19日11時10分頃、定格熱出力一定運転到達後の点検中にB-循環水ポンプの圧油導入装置からの油漏れを確認。油漏れ量が増加したため、同日20時45分に当該ポンプを停止。
- 当該ポンプ停止により電気出力は約1.6%低下。

- 調整板とモータ上部油槽蓋の合わせ面に腐食 → 当該装置が傾いた状態で復旧
- 圧油導入管と軸受が接触し、圧油導入管に繰り返し応力がかかり、割れが発生

- 圧油導入管、調整板を取替え。モータ上部油槽蓋の合わせ面を水平になるよう調整。
- 再発防止として分解点検時に調整板とモータ上部油槽蓋の合わせ面を点検すること等を社内マニュアルに反映。

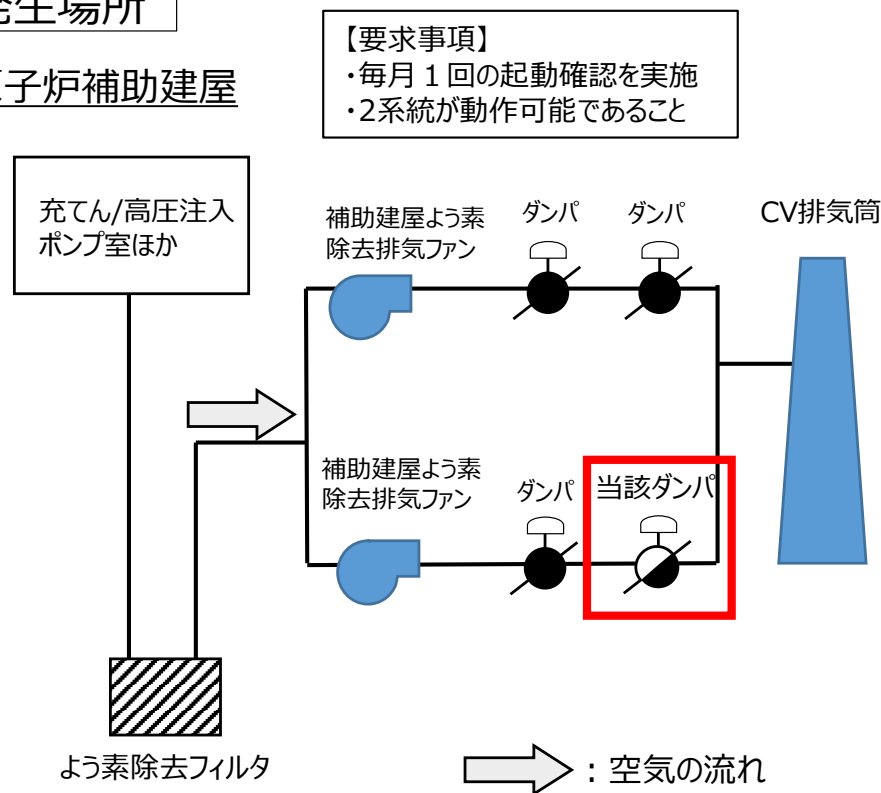
# 美浜 3 号機 B 補助建屋よう素除去排気ファン出口第 2 ダンパ動作不良に伴う運転上の制限の逸脱および復帰について

- 3号機、10月24日に補助建屋よう素除去排気ファンの起動試験を実施した際、ファン停止時にファン出口のダンパが全閉となるべきところ、開度25%の状態では停止したことを運転員が確認した。
- これにより、10時37分に保安規定に定める運転上の制限を満足していない状態であると判断した。
- ダンパ駆動軸の動作不良を確認したため、潤滑油を塗布して再度起動試験を行い、動作に異常がないことを確認後、同日17時40分に運転上の制限を満足する状態に復帰した。

ファン出口の第 2 ダンパが本来全閉となるべきところ、  
①駆動軸の固着により、②ダンパが開度 25%で停止した。
