## 原子力発電所の運営状況

2026年8月3日  
 関西電力株式会社

## タービン建屋での協力会社作業員の負傷

# A-1 次系冷却水ポンプ軸受冷却水供給配管の補修作業に伴う待機除外

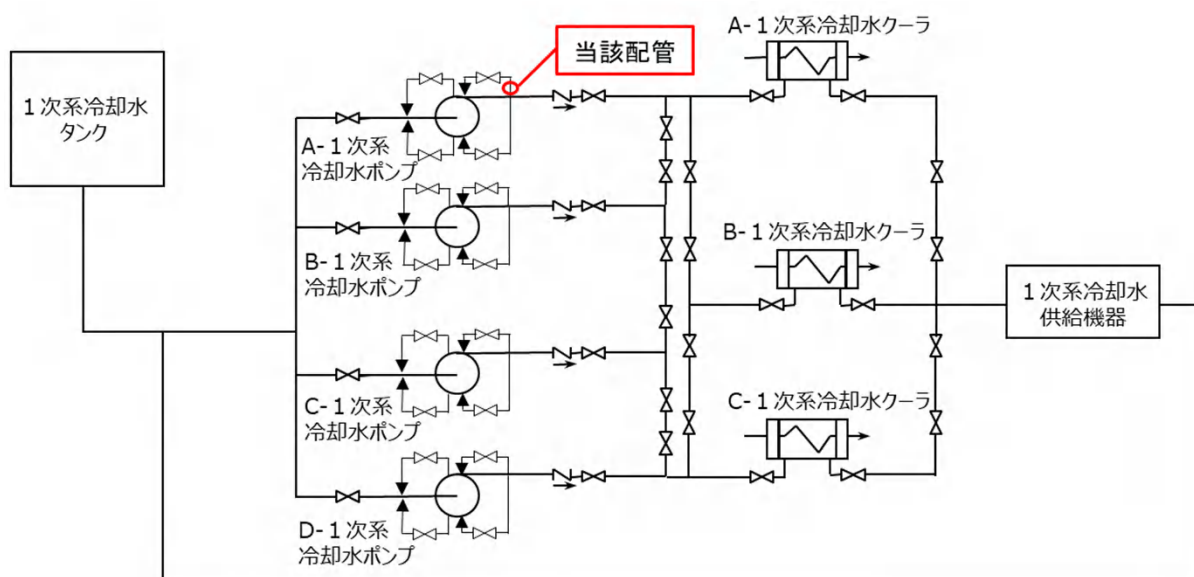
## 補修作業箇所

滴下箇所：ポンプ吐出水の一部をポンプの軸受部に供給し、冷却を行うための配管

- ・配管接続部のシールテープの状態を確認した結果、シールテープの劣化または巻き付け量の不足等が生じていた可能性があることを確認した。
- ・なお、配管取り外し時にはシールテープが接続部との接触により擦れた状態であった。
