### 第3章 鋼橋の調査・補修に関する事例

これは、国道 23 号の木曽川大橋におけるトラス斜材の破断事故に伴い、岐阜県内のトラス橋について臨時点検を実施し、岐阜県鋼橋梁補修検討委員会で問題があると判断された橋梁について、詳細な調査と補修設計を実施した事例である。

### 第3章 下路トラス斜材の補修例（その1） ～愛岐大橋・藍川橋～

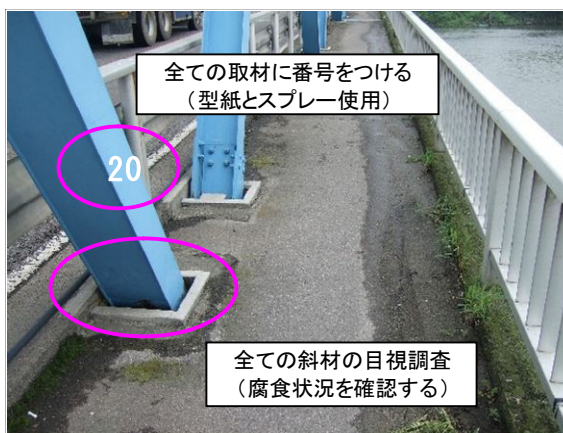
- 1) 歩道を利用した目視調査（簡易計測含む） ※交通規制は実施しない。
- 2) 全ての斜材の腐食状況を把握する。
- 3) 全ての斜材に番号をつける。

文字サイズ：30mm × 45mm  
（3文字で90mm程度）

色：白

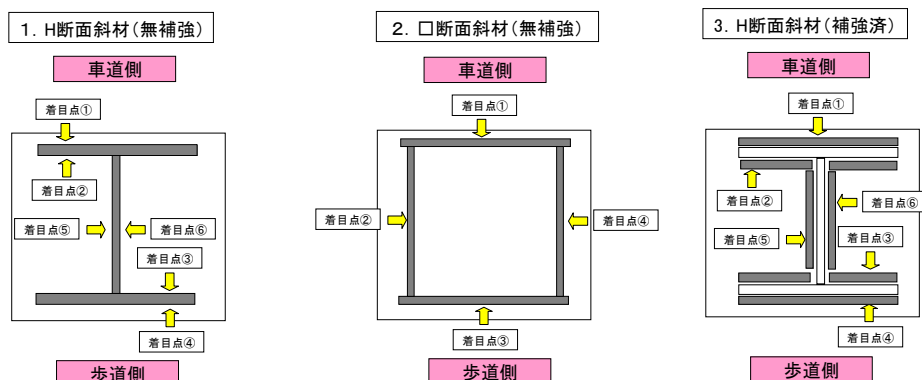
- ・ H 断面は①～⑥の着目点で、各箇所の最大の凹凸量を A～E で判定する。
- ・ □断面は①～④の着目点で、各箇所の最大の凹凸量を A～E で判定する。

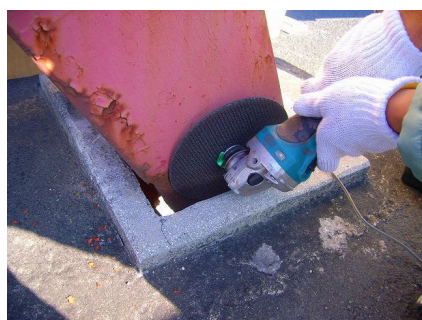
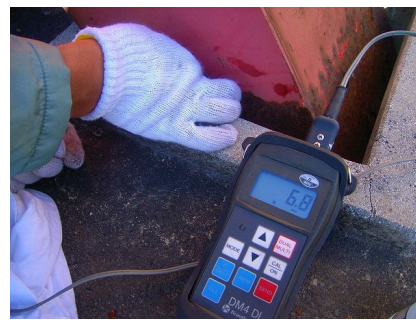
そこで、腐食マップのEランクがついた□断面の斜材について、特に腐食が大きなものを選び板厚の詳細調査を実施した。

孔食があると、超音波計測器による測定ができないため、ディスクサンダーで鋼材の表面を平坦にしてから作業を行う。ただし、この作業はかなり大変な作業であるため、効率を向上させるために、ノギス等の定規を使用した間接的な計測も併用した。

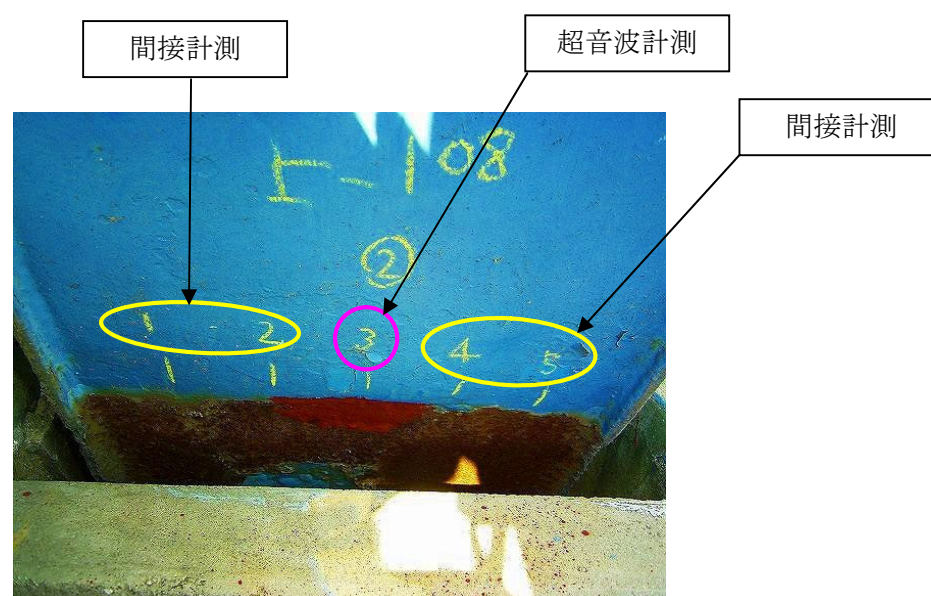
計測箇所は、その面の平均的な板厚を評価するために、1面あたり5点とした。

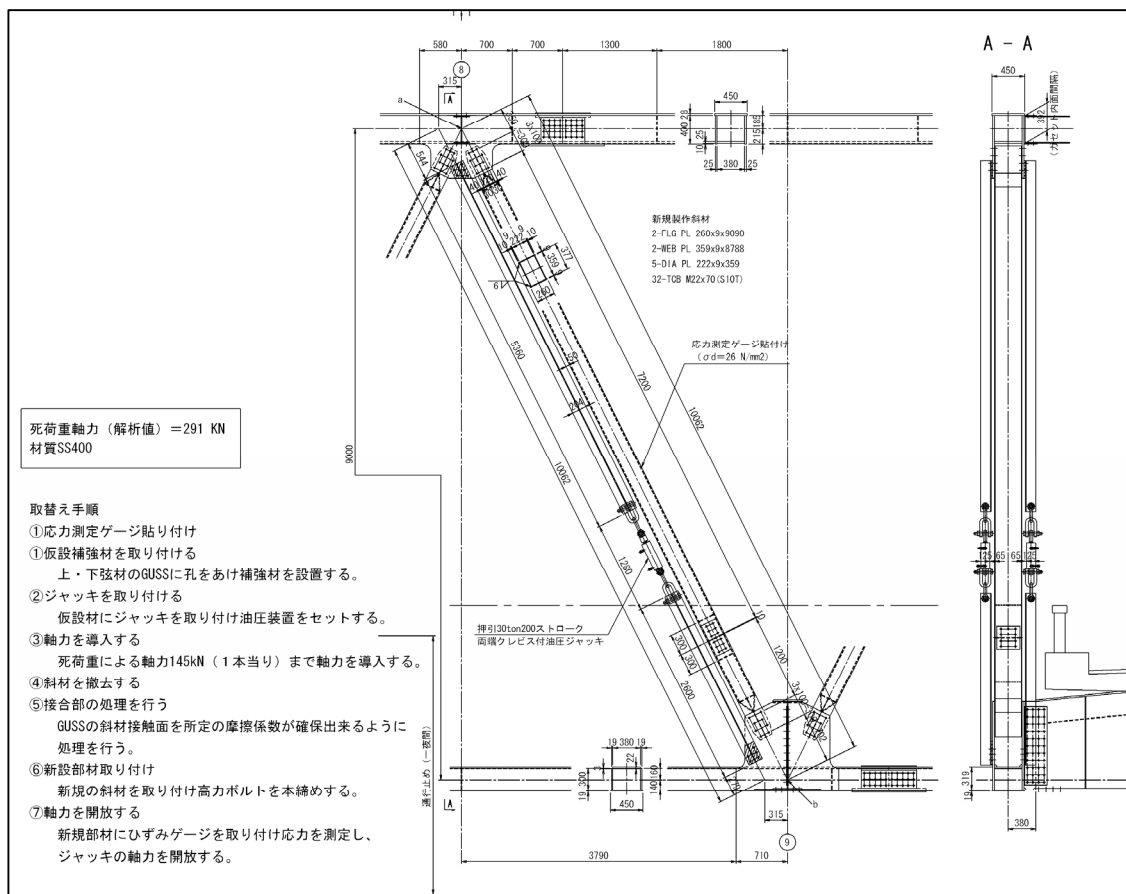
損傷は斜材の局所的な損傷のみならず、斜材の全体座屈へと進展が予想される変形が生じている。そのため、部分的な補修では機能回復が十分とは考えにくいため斜材を取り替えるものとする。

本郷橋は、斜材の変形のみならず、格点部の斜材に亀裂があった。

斜材の取替に当たり、ベントの設置が出来ないことから架設時に斜材の代替えとなる部材を設けて、斜材に生じている軸力を負担させる。そのうえで、斜材の応力が無応力状態となるようにして安全性に配慮し取替を行うものとする。

損傷を受けた斜材に生じている軸力を負担させるが、安全性に配慮し取替中は交通規制を行い活荷重のない状態で行うものとする。

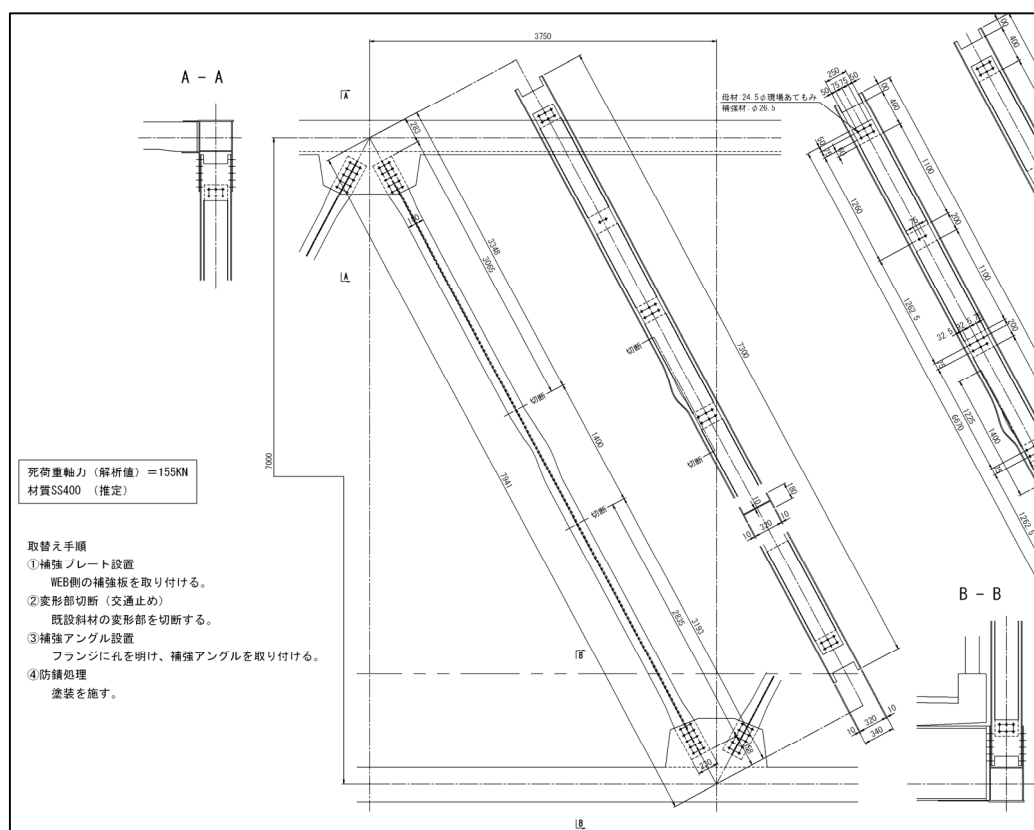
損傷は斜材の変形量が大きく、斜材の亀裂へと進展の恐れが予想される変形が生じている。そのため、部分的な補修では機能回復が十分とは考えにくいので斜材を一部切断し部分的に取り替えるものとする。

斜材の取替に当たり、ベントの設置が出来ないことから架設時に斜材のバイパスとなる部材を設けて、斜材に生じている軸力を負担させる。そのうえで、斜材の損傷部を切断し、応力が建設当時の応力状態以下となるようにして安全性に配慮し取替を行うものとする。

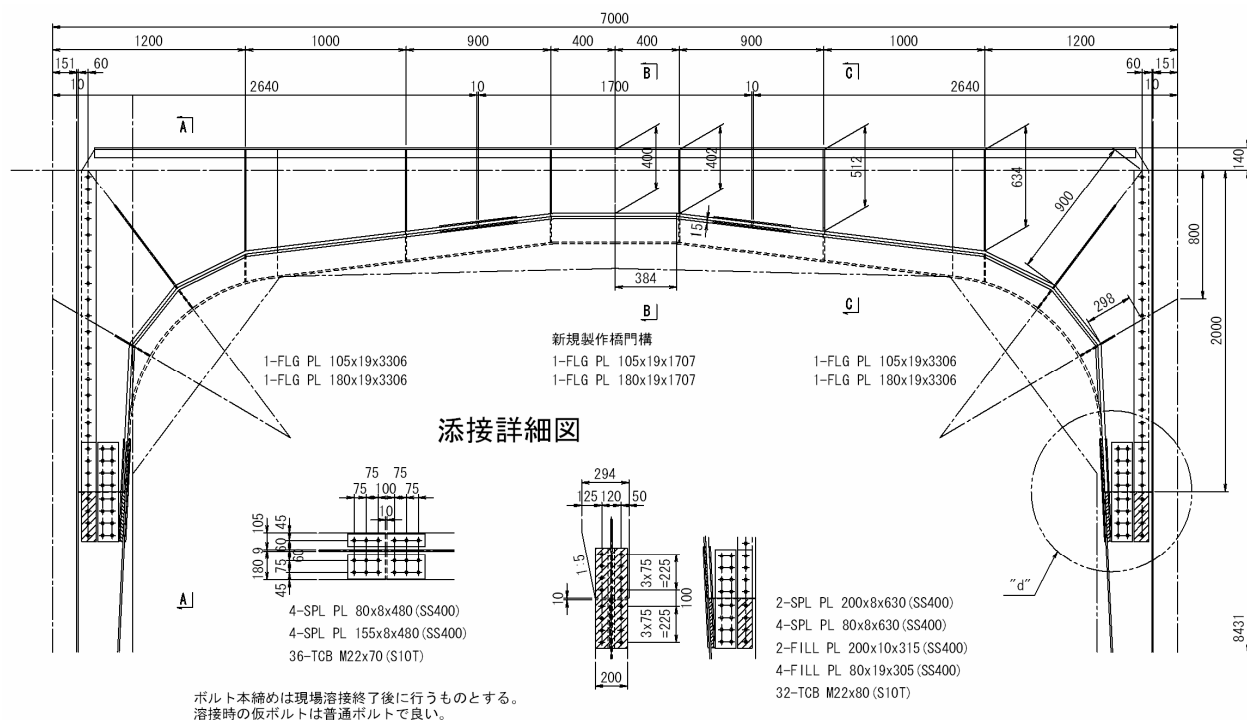
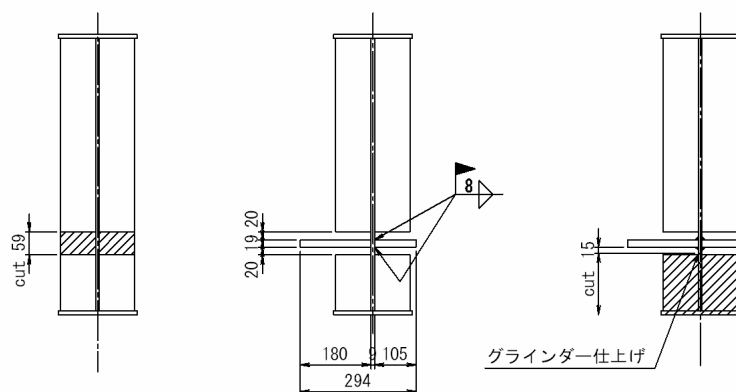
C - C S=1:10

損傷を受けている橋門構については、複数の衝突痕があり変形を生じている。これは、建築限界からの余裕がないことが理由と考えられる。変形した部材の補修を行ったとしても抜本的な解決策とはならず、同様な衝突により再度損傷を受けることが予想される。

①補剛材切断

②フランジ溶接

③切断, グラインダー仕上げ

橋門構の天端部分について、新しい部材に取り替えることは、通行止めの期間が長くなり施工困難と判断し、既設の部材を切断して桁下余裕高を大きくすることで、車両の衝突を回避し、切断した部分の補強として新たに大きな下フランジを設置することにした。

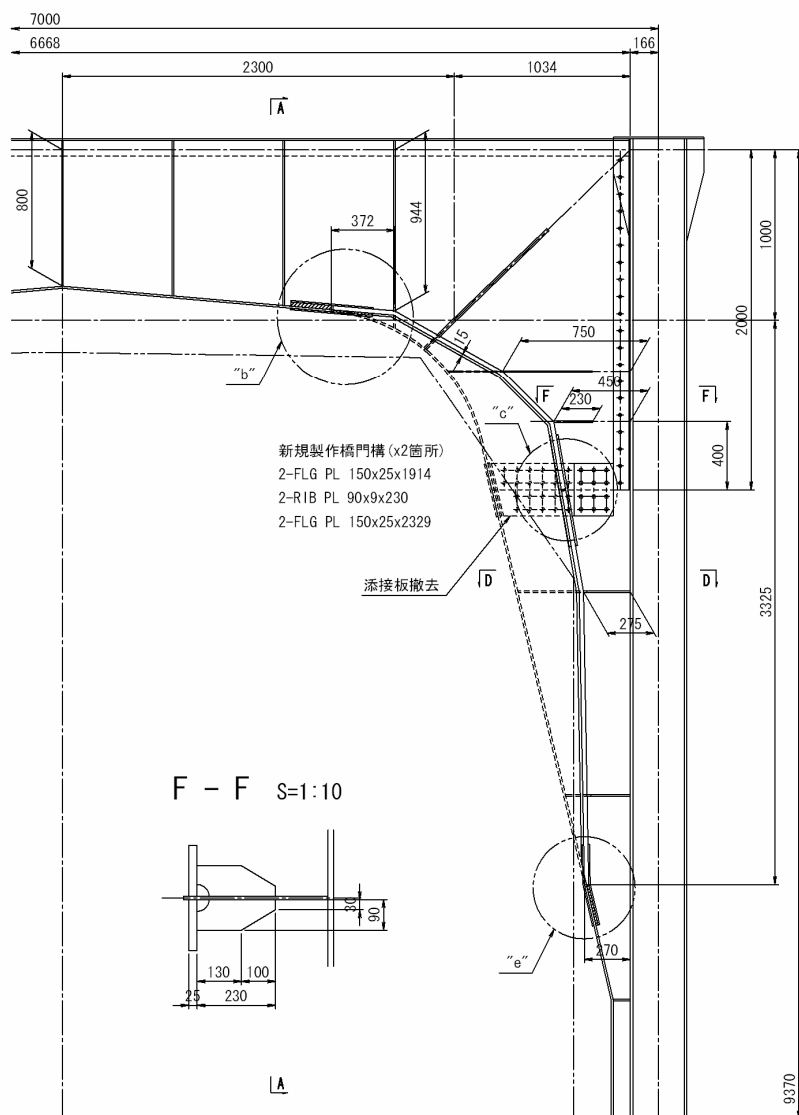
損傷を受けている橋門構については、複数の衝突痕があり変形を生じている。これは、建築限界に部材が干渉していることが理由と考えられる。変形した部材の補修を行ったとしても抜本的な解決策とはならず、同様な衝突により再度損傷を受けることが予想される。

部材中央部は損傷を受けていないことから建築限界に干渉しているのは、側方部分のみと考えられる。そこでニーブレス部分の形状変更を目的として部材の一部を切断し部分的に取替えるものとする。

取替える橋門構の断面は、形状変更の必要性がニーブレス部分のみのため、部材中央部の断面は既設断面のままとする。  
材質については現状の断面は SS41 材と想定されるが、溶接性を考慮した SM400 材を使用する。

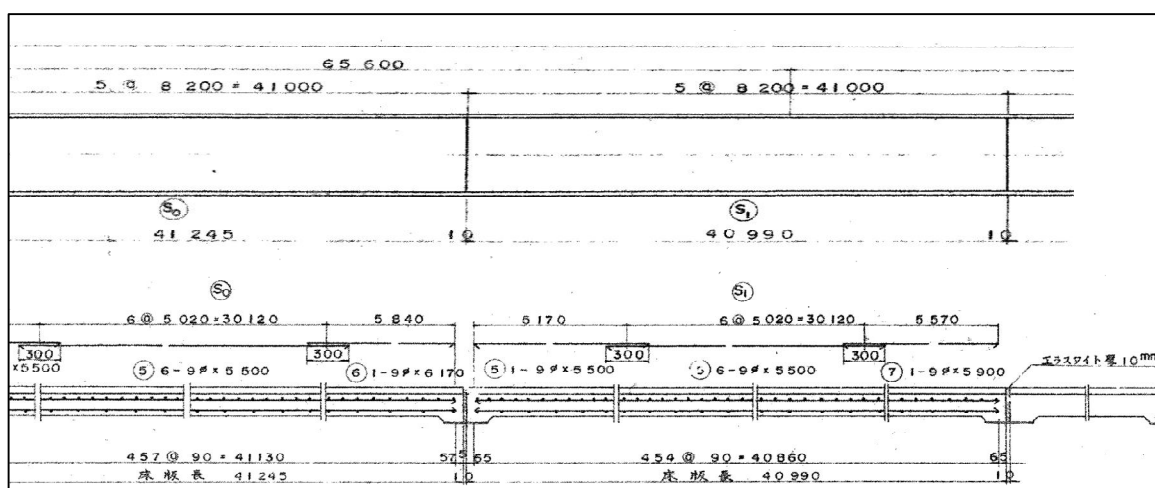
図-1 床版竣工図

大垣大橋では、横桁・横構のガセット部に腐食による断面欠損が生じている。(写真-1) 竣工図を確認したところ、既設床版は一定のロット毎に分離した構造で、横桁上で目地材を挟み打継がれていることが解り、腐食の原因は、既設床版打継ぎ目からの漏水が原因と推察された。(図-1, 写真-2) このため、全てのガセット部について調査を行った結果、全ての床版打継ぎ目部でガセットの腐食が確認された。

取替えを行うガセットは、基本的には高力ボルト接合できる接続代を残し切断し、取替部材をボルト接合する。ただし、板厚減少がガセット付け根に至り、ボルト接合できない箇所については、付け根から切断し、取替部材を突合せ溶接で接続する。この際、溶接の入熱が主構（下弦材）に悪影響を及ぼす可能性があるため、ジャッキアップにより下弦材の応力を除荷し、補修作業を行う。

ガセット部の損傷の主要因である床版打継ぎ目部からの漏水に対する対策は、橋面からの防水工の他、床版下面の打継ぎ目部に樋を設置し、浸入した水を確実に集水し排水する構造とした。
