## 大飯発電所3号機、4号機のプラント運転状況について(週報)

<期間: 平成24年8月16日~8月23日>

平成24年8月23日  
関西電力株式会社

## 大飯発電所4号機の電動主給水ポンプの定例試験時の異常について

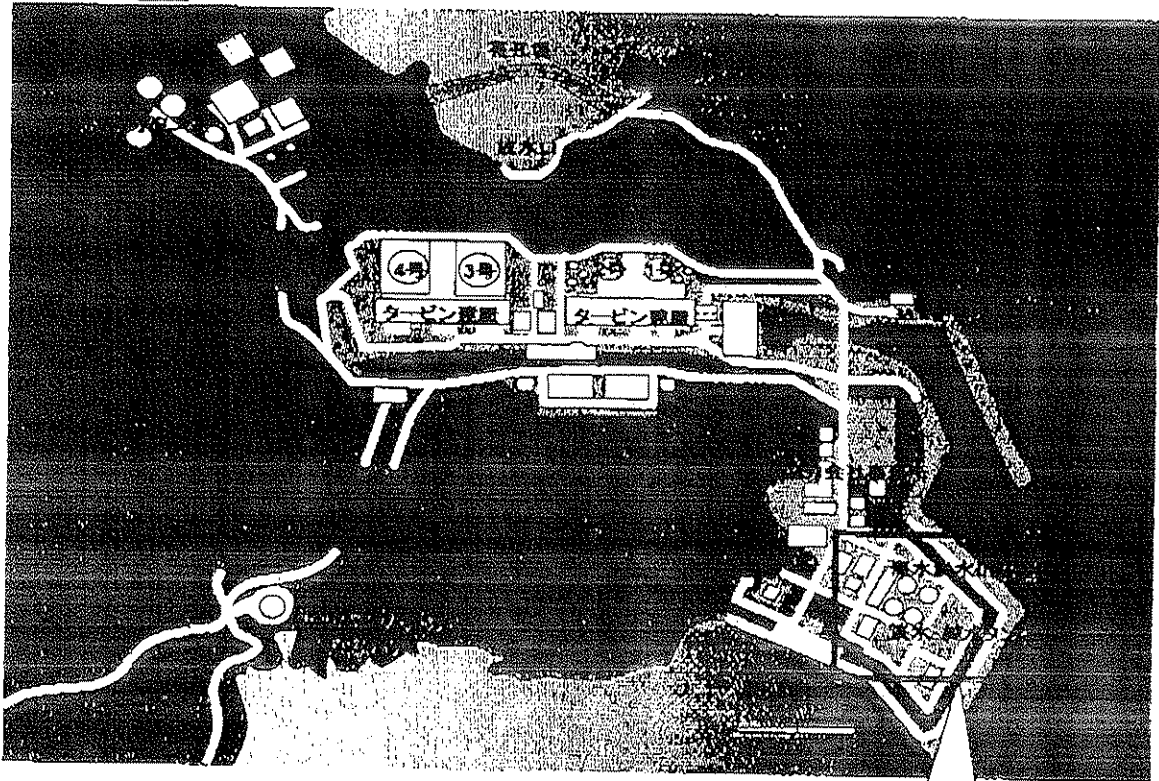
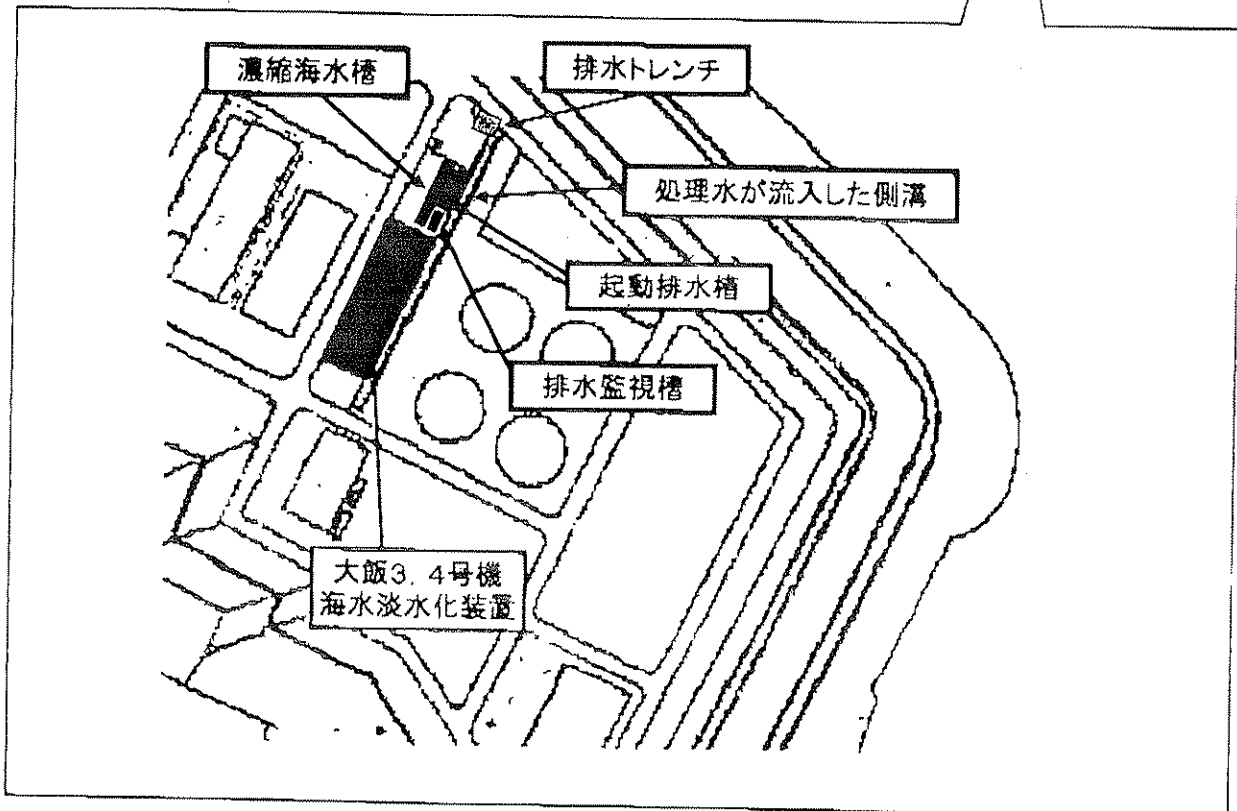
発電所配置図

平成24年8月16日20時36分頃、大飯発電所3, 4号機の中央制御室において「海水淡水化装置制御盤注意」の警報、現地盤において「起動排水槽水位高」の警報が発生しました。

現場確認の結果、20時38分頃、起動排水槽<sup>※1</sup>から水があふれ、側溝に流入していることを確認しました。このため、20時40分に、起動排水槽に水を送っている濃縮海水槽<sup>※2</sup>のポンプを停止しました。その後、起動排水槽からの水があふれは停止していること、側溝から海等の構外には流出していないことも確認しました。

通常、起動排水槽の水は、濃縮海水槽へ移送し、pH管理等を行ったうえで、海に戻していますが、当時、起動排水槽の水位計の不調により、従来とは逆の濃縮海水槽から起動排水槽へ水を送るなどして、点検を行っていましたが、その際に「起動排水槽水位高」の警報が発生しました。現場の状況確認を行っていましたが、濃縮海水槽のポンプを直ちに停止しなかったため、起動排水槽の水があふれが発生したものと推定しています。

今後、水位計の点検を行うとともに、起動排水槽からのあふれを防止するため、海水淡水化装置および濃縮海水槽のポンプを停止する手順を変更し、また、さらなる対策として、「起動排水槽水位高」の警報が発生した際に、濃縮海水槽のポンプを自動停止するインターロックについて、検討してまいります。なお、pH計の点検についても行います。
