## 第6節 日照障害

### 1. 予測、評価（土地又は工作物の存在及び供用（道路の存在））

日照障害では、供用後に高架道路によって発生する日陰による影響、すなわち『道路の存在に係る日照障害』への影響を予測した。

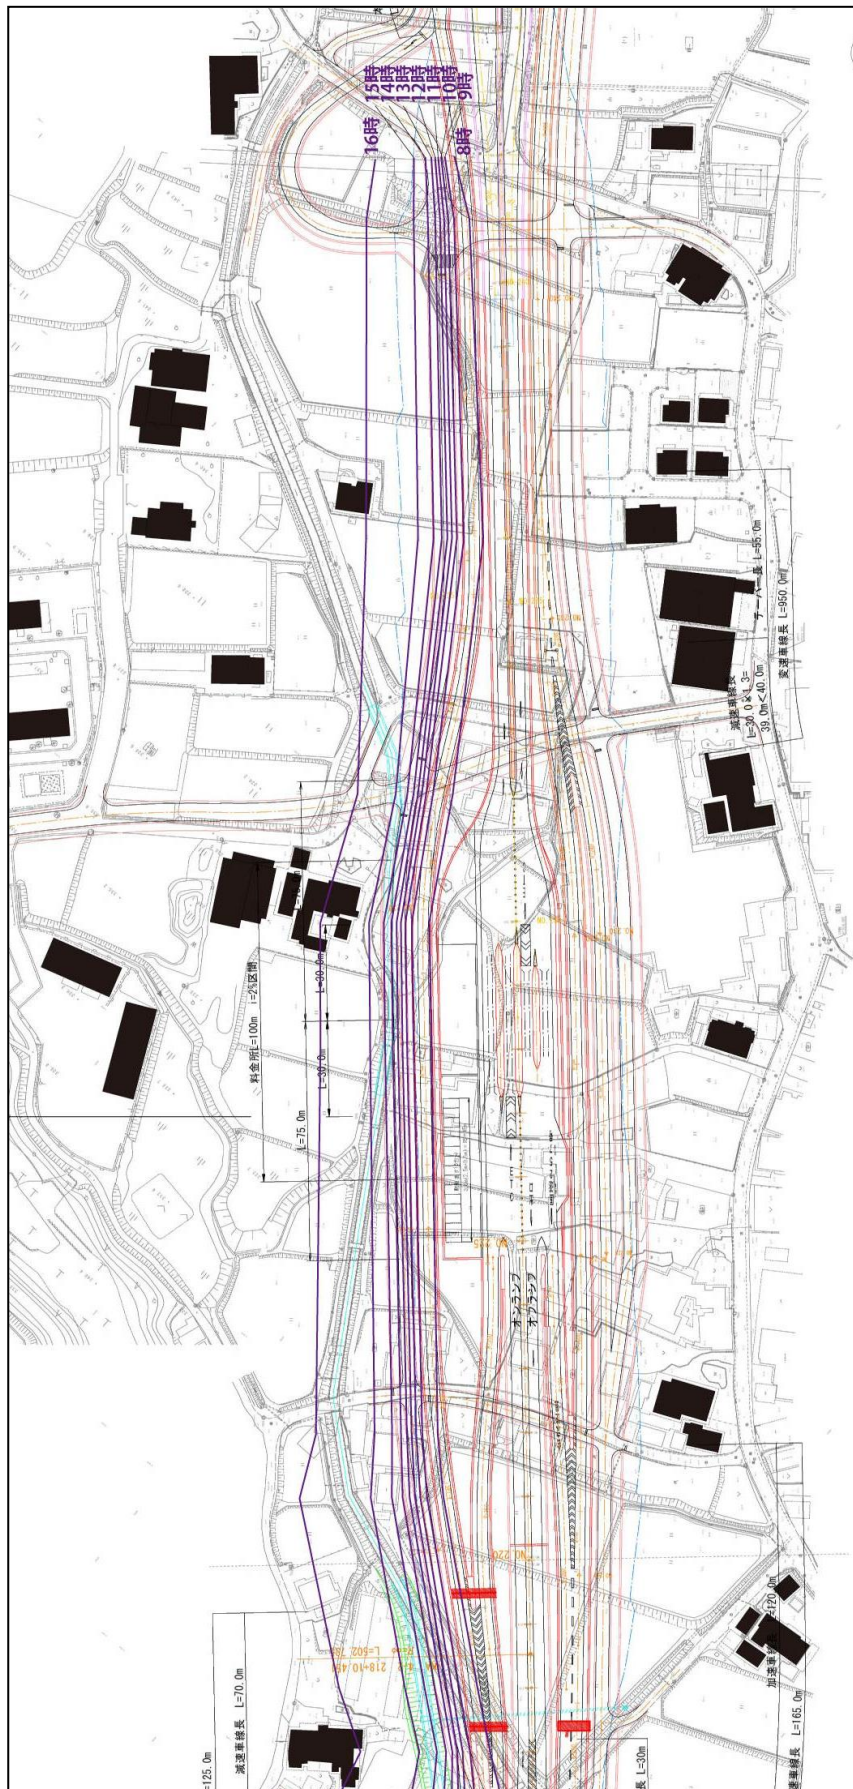
図 6.6-28 日照障害の予測結果 坂本地区（測点 No. 217～242：地上 4.0m）東側
