# 岐阜県 横断歩道橋点検マニュアル

令和 8 年 7 月

岐阜県県土整備部 道路維持課

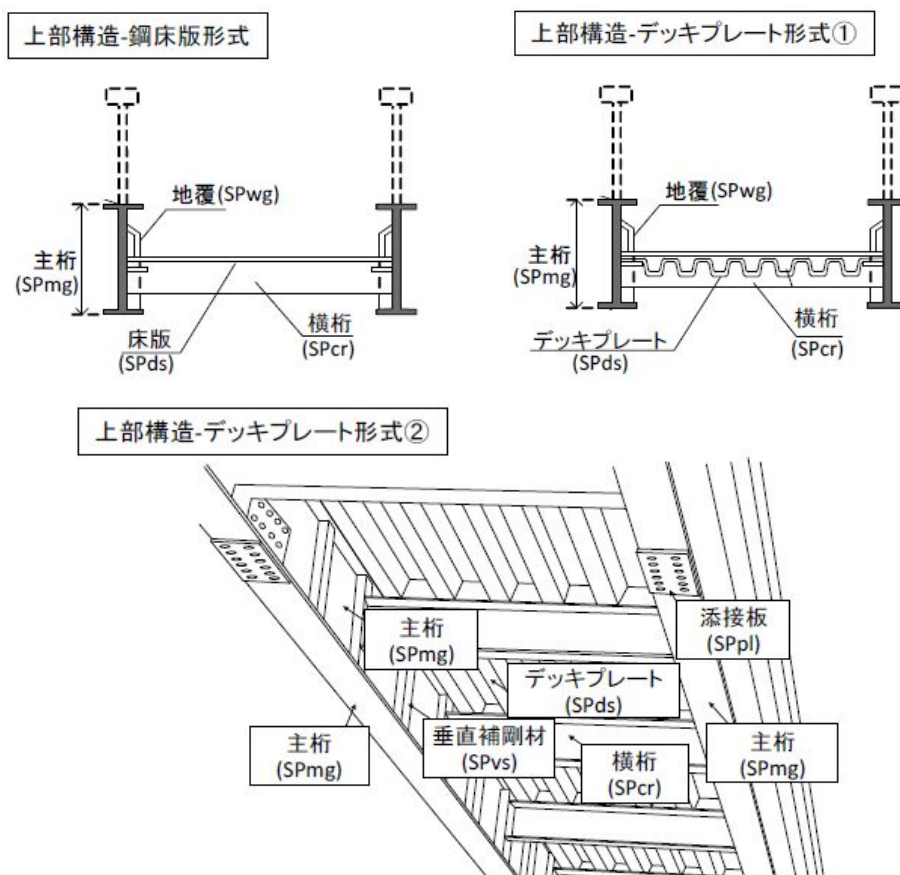
横断歩道橋の点検を実施するにあたり、対象とする部位を以下の①～④に区分して図示する。

- ① 上部構造（主桁、横桁、床版（鋼床版またはデッキプレート）、地覆、添接板、垂直補剛材）
- ② 下部構造（橋脚、支承、落橋防止構造、根巻きコンクリート）
- ③ 階段部（上部工との接合部、主桁、踏み板、蹴上げ、地覆、橋台）
- ④ その他（排水受け、排水管、排水樋、落下物防止柵、高欄、照明施設、道路標識、手すり、目隠し板、裾隠し板、舗装）

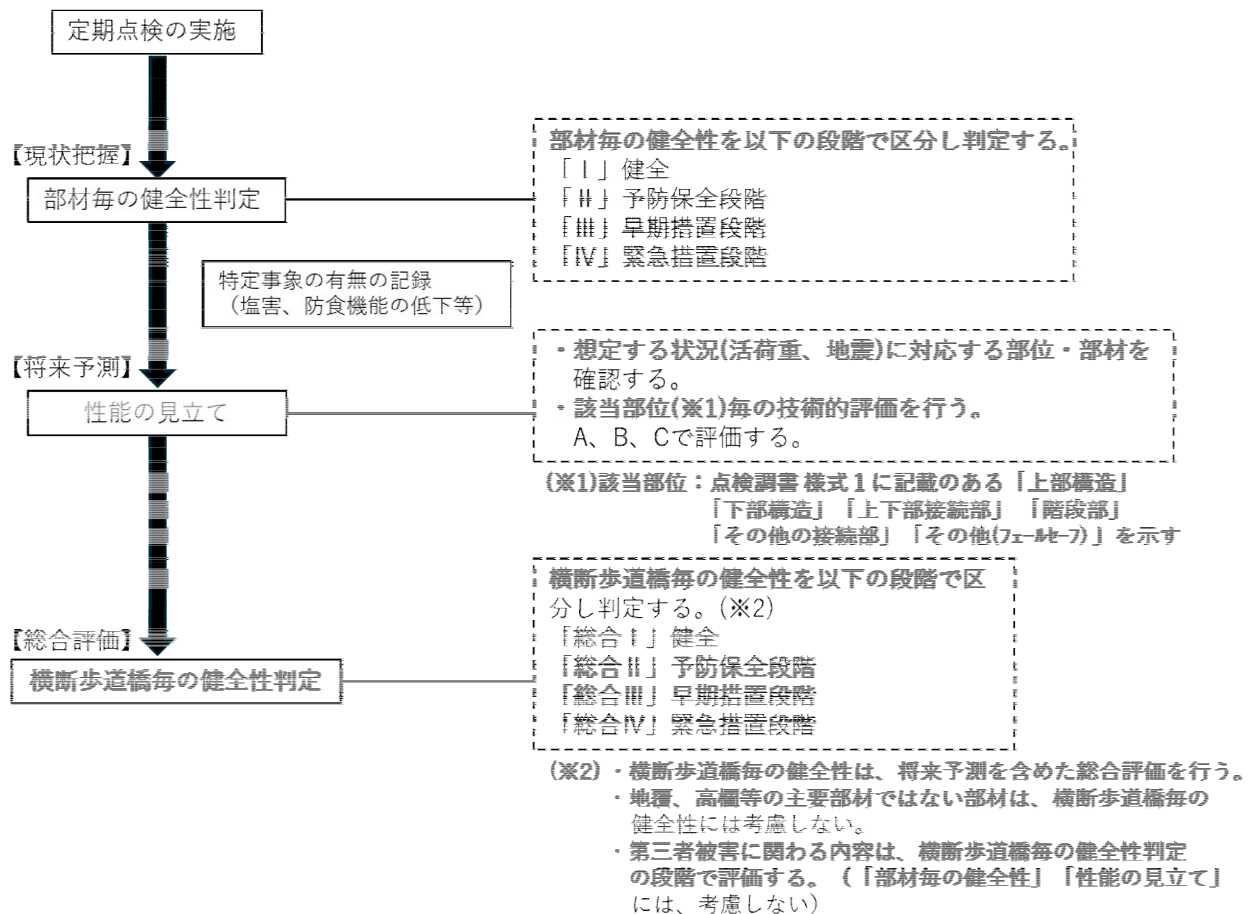
図 - 1 横断歩道橋毎の健全性判定までの流れ

点検では、部材毎の健全性の判定と性能の見立てをそれぞれ行い、これらの結果を総合的に判断して横断歩道橋毎の健全性を判定する。基本的には部材毎の健全性の判定と性能の見立ては個別に評価を行う。ただし、性能の見立てにおいては、将来の予測的な評価が求められるため、部材毎の健全性や特定事象の情報も考慮して評価する。横断歩道橋毎の健全性判定までの流れを図 - 1に示す。

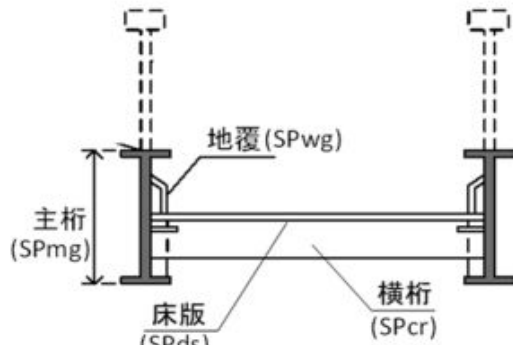
## 鋼床版形式

図 - 3 各部材の名称

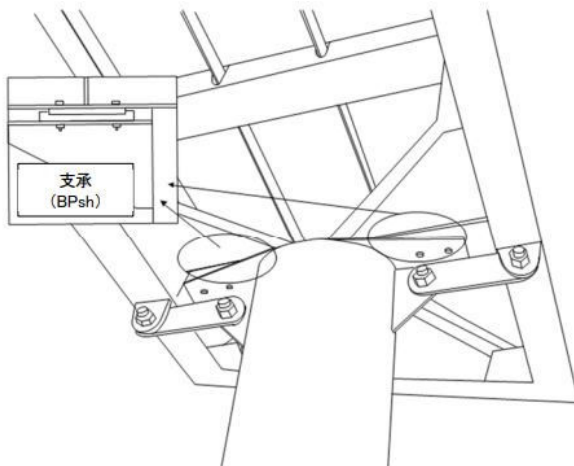
## 上下部接続部

※ラーメン構造の場合を除く

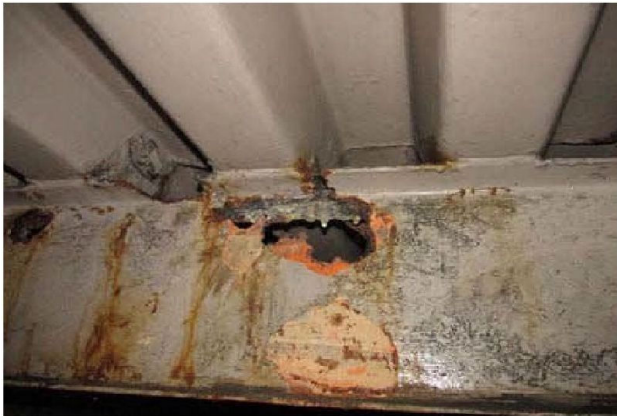
| 構成要素 | 上部構造 | 対象部材 | 横桁 |
|---|---|---|---|
| 評価における留意点 | ・横桁に軽微な腐食が発生している程度（健全性Ⅱ程度）であっても、漏水している場合は、腐食が急速に進展し、機能が停止する恐れがある。 | | |
| 損傷の進行性 | 漏水の継続により腐食が急速に進展する可能性がある。 | | |

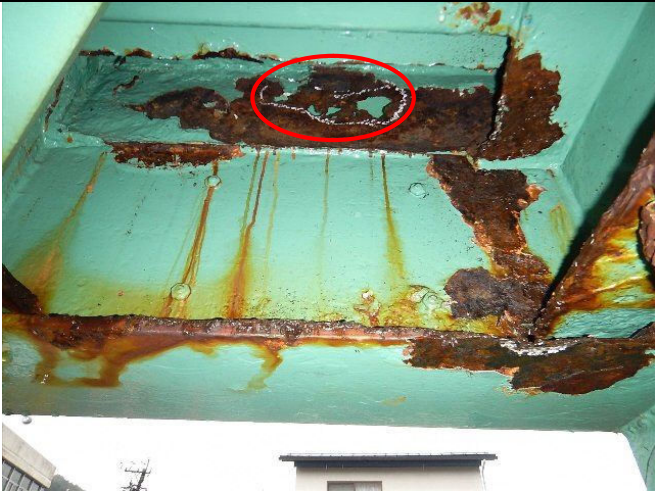
| 構成要素 | 上部構造 | 対象部材 | 主桁 |
|---|---|---|---|
| 評価における留意点 | 主桁に軽微な腐食が発生している程度（健全性Ⅱ程度）であっても、漏水している場合は、腐食が急速に進展し、機能が停止する恐れがある。 | | |
| 損傷の進行性 | 漏水の継続により腐食が急速に進展する可能性がある。 | | |

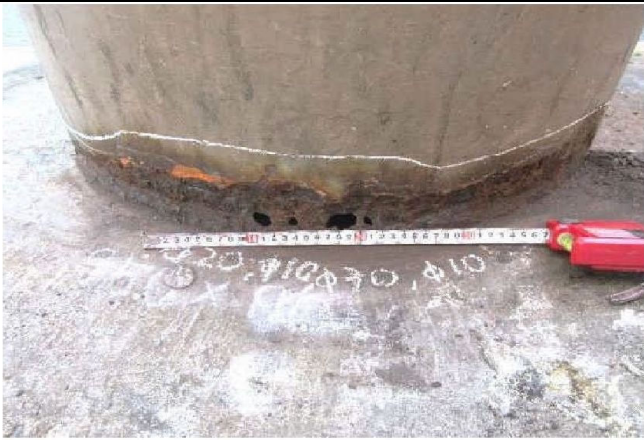
| 構成要素 | 下部構造 | 対象部材 | 橋脚 |
|---|---|---|---|
| 評価における留意点 | 支柱基部に軽微な腐食が発生している程度（健全性Ⅱ程度）であっても、支柱基部周辺に滞水が認められる場合は、腐食が急速に進展し、機能が停止する恐れがある。 | | |
| 損傷の進行性 | 滞水の継続により腐食が急速に進展する可能性がある。 | | |

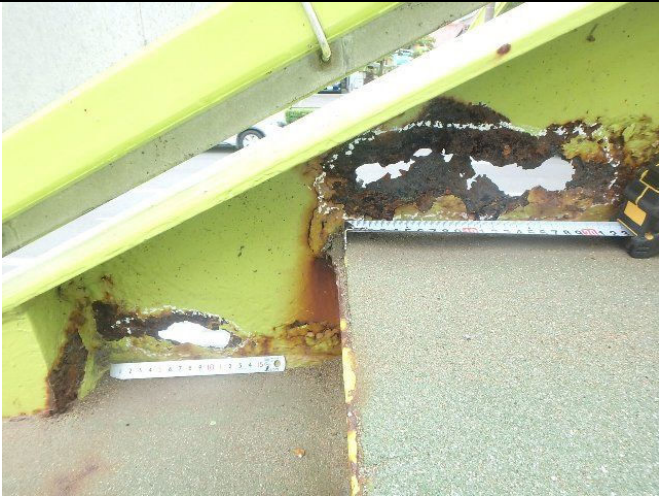
| 構成要素 | 階段部 | 対象部材 | 主桁 |
|---|---|---|---|
| 評価における留意点 | 踏み板、蹴上げ部に軽微な腐食が発生している程度（健全性Ⅱ程度）であっても、踏み板部に滞水が認められる場合は、腐食が急速に進展し、機能が停止する恐れがある。 | | |
| 損傷の進行性 | 滞水の継続により腐食が急速に進展する可能性がある。 | | |

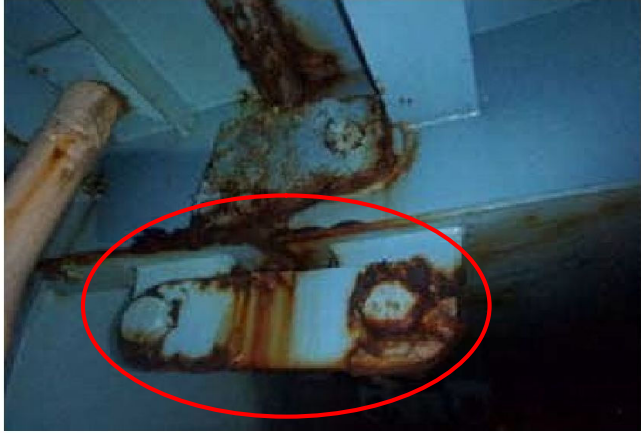
| 構成要素 | その他の接続部 | 対象部材 | 落橋防止構造 |
|---|---|---|---|
| 評価における留意点 | フック部に軽微な腐食が発生している程度（健全性Ⅱ程度）であっても、フック部への橋面からの漏水が認められる場合は、腐食が急速に進展し、機能が停止する恐れがある。 | | |
| 損傷の進行性 | 漏水の継続により腐食が急速に進展する可能性がある。 | | |

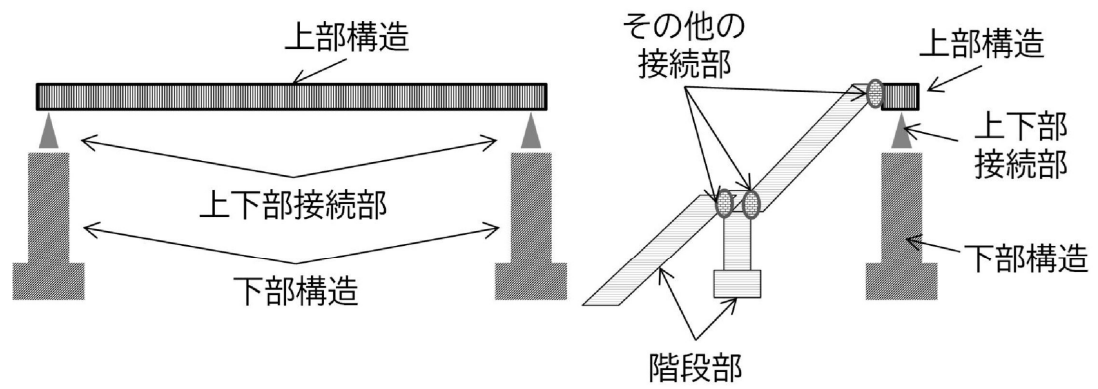
図 - 4 横断歩道橋における構造部分の捉え方の例

そのため、定期点検では、健全性の診断の区分を行うために行う、横断歩道橋の機能やその構造安全性や耐久性等及び状態を評価するにあたって、その横断歩道橋の構成要素をどのように捉えることとしたのかを反映して、どの構造部分を上部構造、下部構造、上下部接続部、階段部、その他の接合部として扱うのかを決定すればよい。

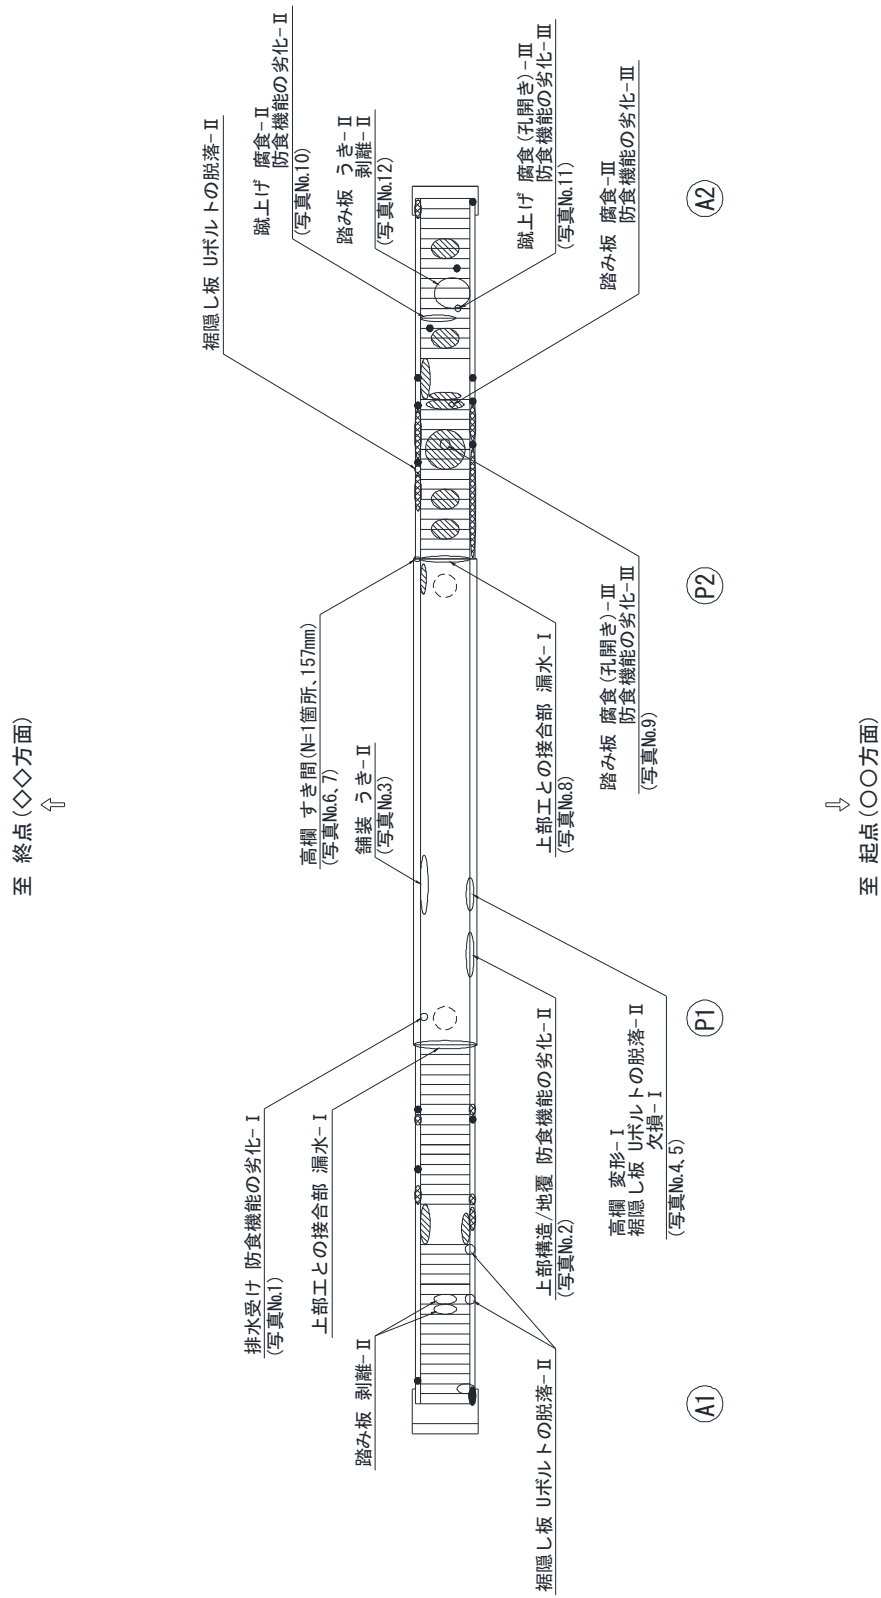
# 損傷マップ(その1)

対象: 地覆、上部工との接続部、踏み板、蹴上げ、地覆、排水受け、高欄、落下防止柵、照明施設、道路標識、舗装、手すり、目隠し板、裾隠し板

・高欄の縦さん間隔が、道路設計要領で標準としている15cmを超える箇所が見られる(写真No.6, 7)。

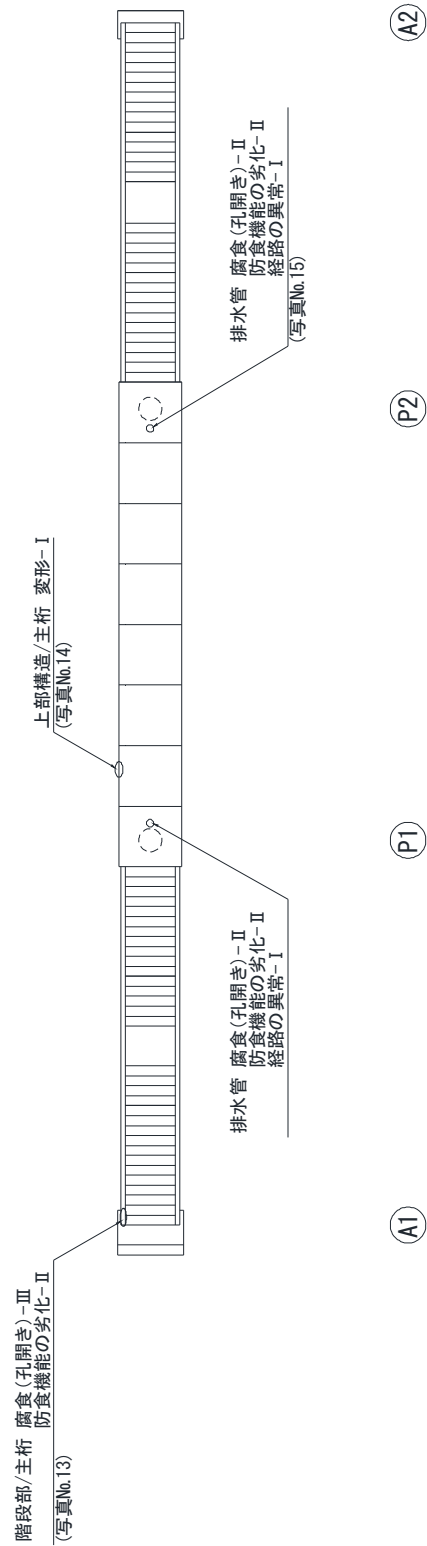
対象：主桁、横桁、床版またはデッキプレート、落橋防止構造、排水管、排水管樋

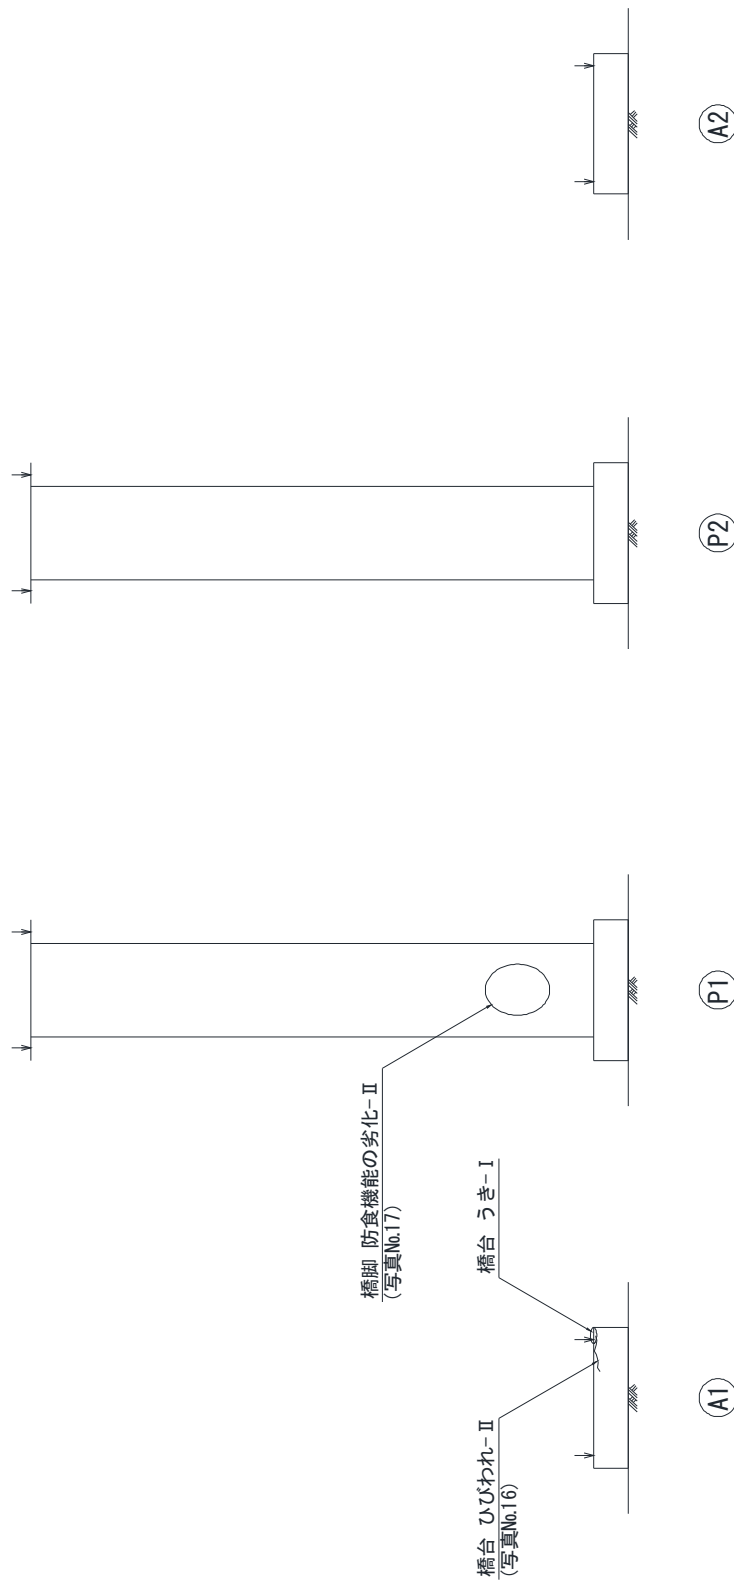
## 損傷マップ(その3)

対象：橋脚、根巻きコンクリート、橋台

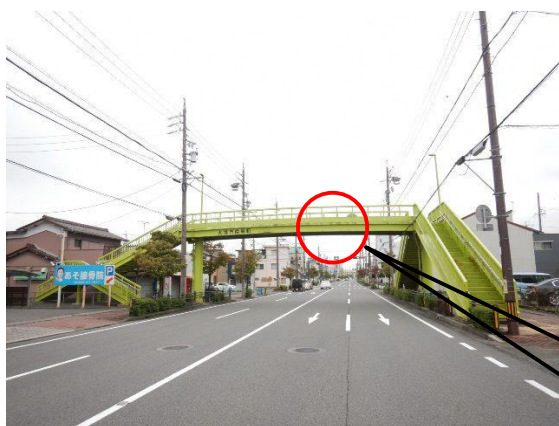
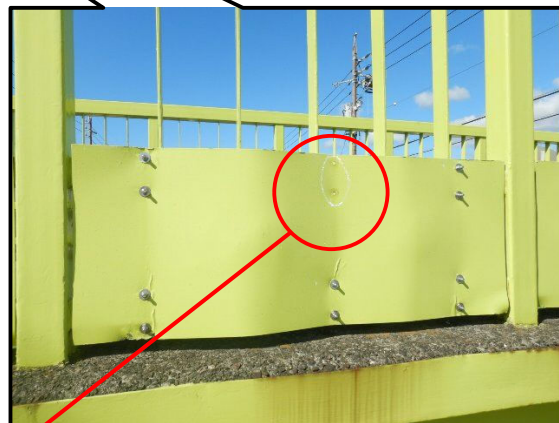
Uボルトの脱落

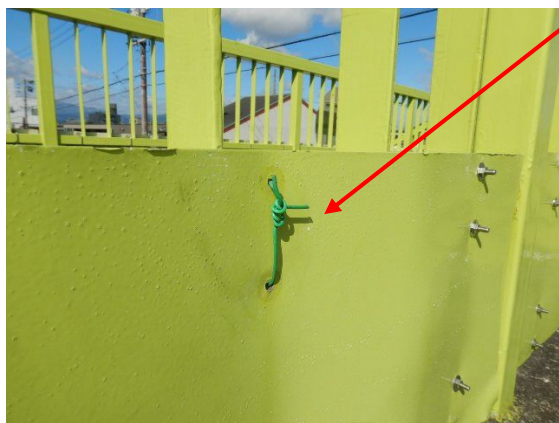
被覆番線による固定

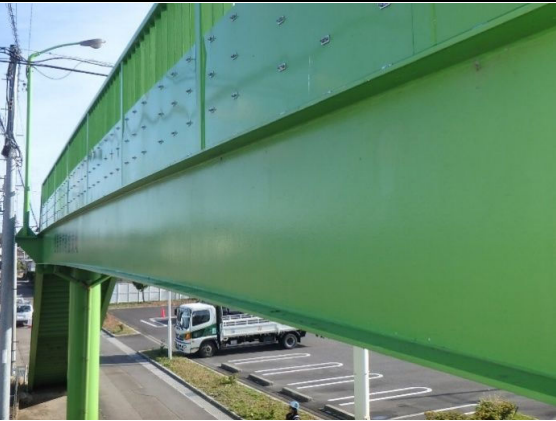
| NO. 1 | 上部構造／主桁 | NO. 2 | 上部構造／横桁 |

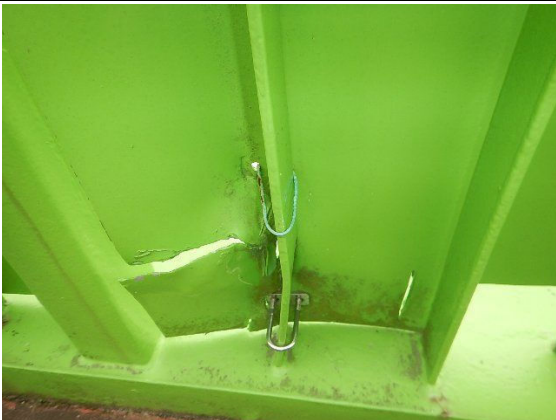
| NO. 5 | その他／裾隠し板 | NO. 6 | その他／高欄 |

4. 特記事項  
・裾隠し板Uボルトが脱落（Ⅱ）。放置すると、裾隠し板が破損し落下する可能性がある。第三者の安全性の観点から措置が必要である。

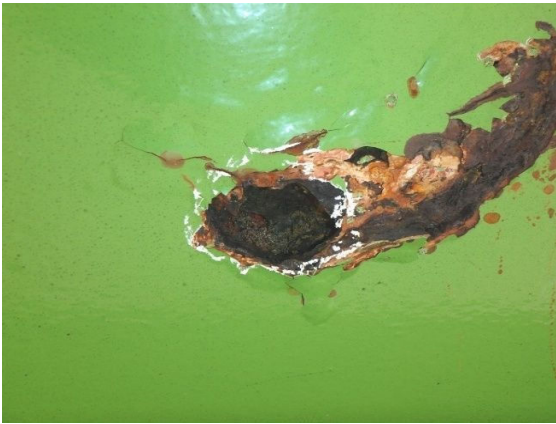
| NO. 9 | 階段部／主桁 | NO. 10 | 階段部／蹴上げ |

（2）階段部：活荷重C、地震-  
・主桁のA1橋台との取り付け部に腐食による孔開きがある（Ⅲ）。また、踏み板や蹴上げに腐食があり、一部は孔開きに至る（Ⅲ）。原因は、狭隙部による湿潤環境及び経年劣化が原因と推定した。前回点検から腐食の範囲に拡大が見られるため劣化が進行する可能性が高い。耐久性および耐荷性能が低下しているため、活荷重に対する評価をCとした。以上より、早期に耐荷性能の回復措置が必要である。

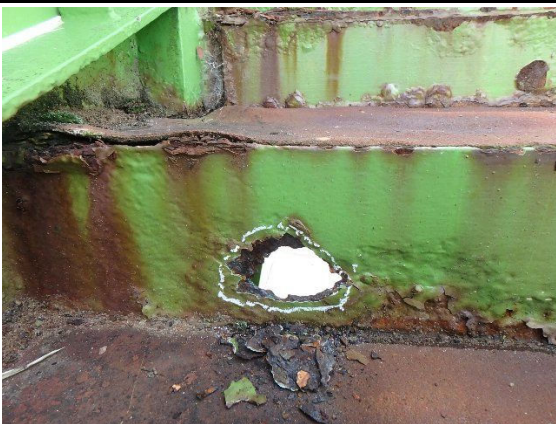
| NO. 11 | 階段部／蹴上げ | NO. 12 | 階段部／踏み板 |

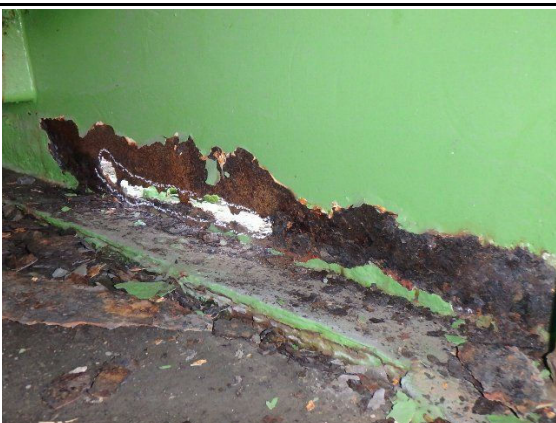
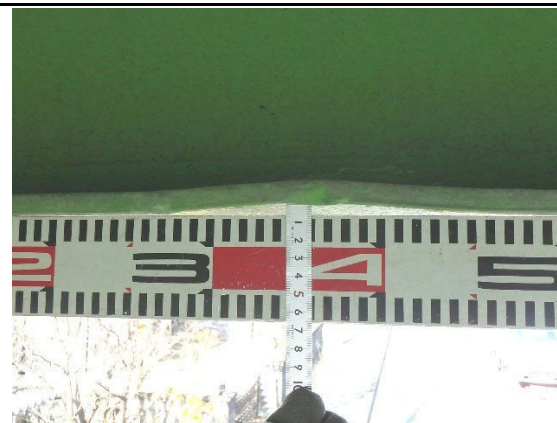
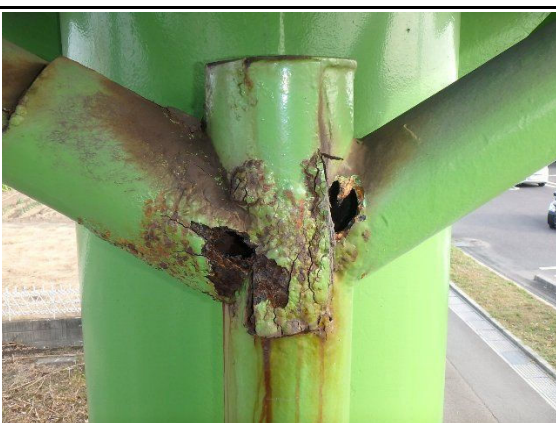
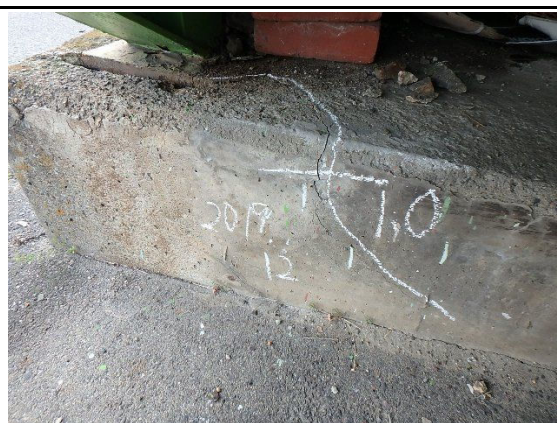
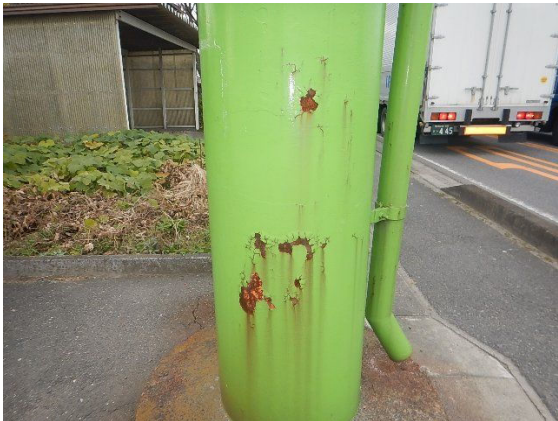
| NO. 15 | その他／排水管 | NO. 16 | 階段部／橋台 |

| NO. 17 | 下部構造／橋脚 | NO. 18 | |

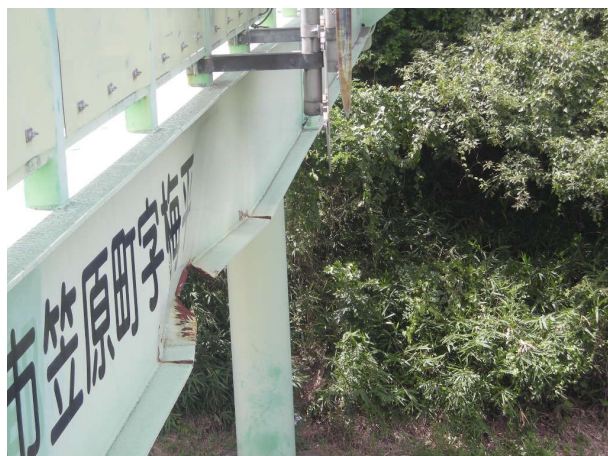
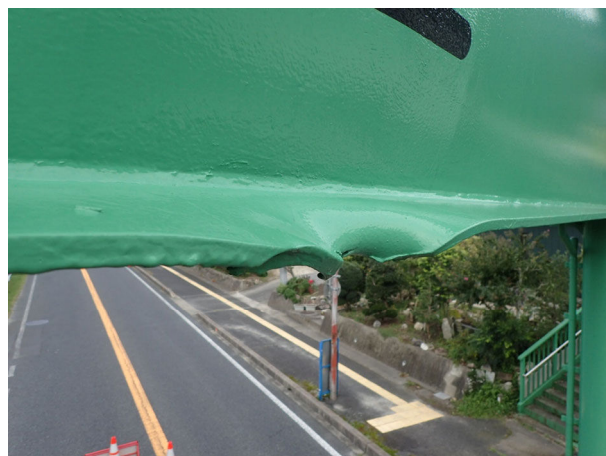
### i. 下フランジの大きな変形、亀裂

下フランジに主桁耐荷力を低下させるような大きな変形や亀裂が生じた場合には、「(1) 塑性変形が生じた範囲を切除して新規部材に置き換え、元の形状に戻す方法」と、「(2) バイパス部材もしくは補強部材を損傷した部材とは別形状で取り付ける方法」のいずれかが考えられる。

塑性変形が生じた範囲の切除にともない、想定できない大きな変位が生じる可能性がある場合は、塑性変形部を切除せずにバイパス部材もしくは補強部材を損傷した部材とは別形状で取り付ける方法が良い。この場合でも(1)と同様、作業内容によっては、補修作業時における主桁耐荷力の不足や使用上有害な変形をできるだけ生じさせないようにするための注意が必要である。

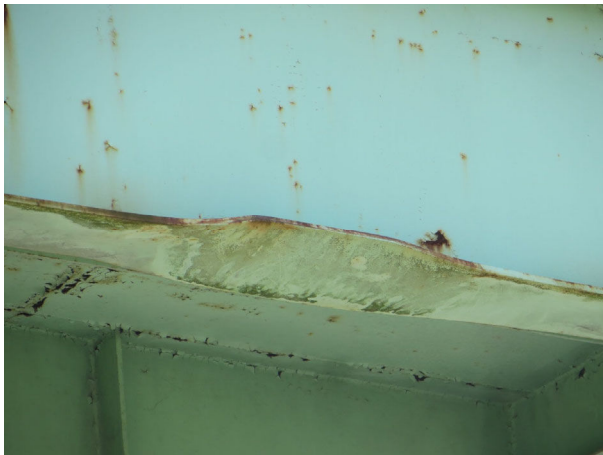
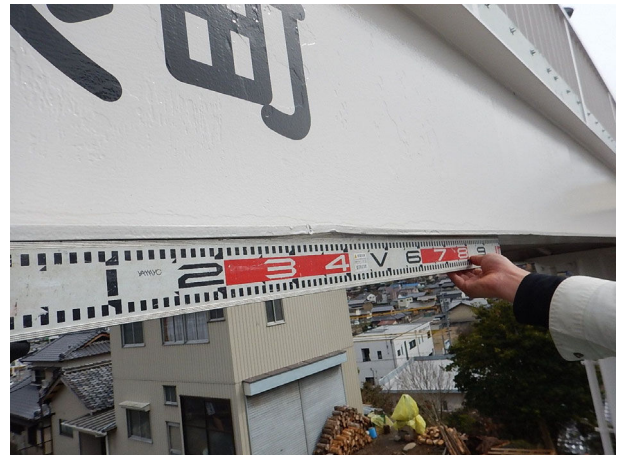
## ii. 下フランジの軽微な変形

建築限界を侵さない小さな変形で、それにとまなう耐荷力低下がほとんどないと判断される場合には、変形の部位や形状寸法により塗装損傷部の再塗装を除いてそのまま存置することが望ましい。ただし、利用者に不安感を与える等の理由により何らかの対策を行う場合は、「(1)加熱矯正による方法」と「(2)変形の進展を拘束するリブを追加する方法」がある。

変形部の形状矯正を行わない場合、変形の進展を拘束するリブを追加することも有効であり、また、バイパス部材や補強部材の付加などと同様に、余計な残留応力の付加や変形の増加の心配がないため、今後の点検における過剰な損傷判断を避けるためにも有効である。

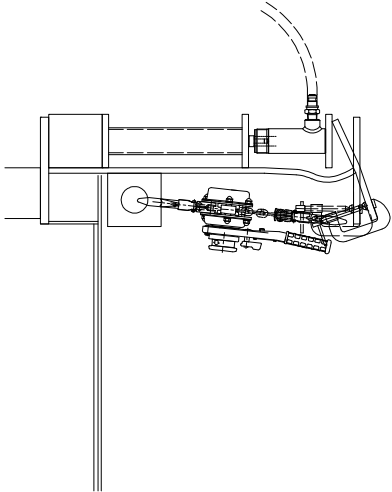
＜引上げ矯正側＞      ＜押下げ矯正側＞

1. レバーブロック及びジャッキの延長方向設置間隔は矯正の状況に応じて適宜設置を行うこと。
2. 支材の寸法は使用するレバーブロック及びジャッキに応じて適宜サイズを変更すること。
3. ジャッキによる反力が床に集中し、上フランジが変形しないよう配慮すること。  
(上図は拘束を用いた例)
4. 加筋矯正でフランジを完全に元の平らな状態まで矯正するのは困難である。

また、作業要領や工程が不適切な場合には、矯正時の過熱により鋼板の収縮が大きくなり、歩道面がねじれるなど、使用上の不具合が発生することや、ジャッキの反力受け点側の健全な部材に塑性変形が生じてしまった事例があるため、作業時における損傷部以外の変形にも配慮して計画し、熟練者の指導の下で現場施工を行う必要がある。

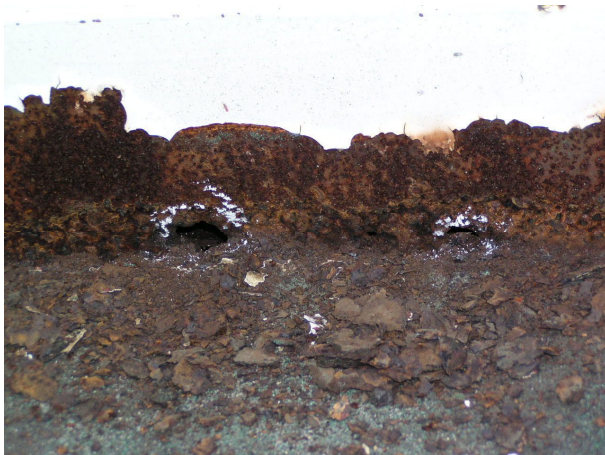
階段部地覆の腐食

階段部材では、腐食損傷位置（さびによる断面欠損や空隙欠損）は地覆部とステッププレートのコーナー部に集中している。また、この腐食の範囲は部分的に発生しているものから広範囲に連続的な広がりを呈している。このため、ここでは部分的な損傷に対する補強方法を提案することとし、広範囲の損傷箇所に対しては、詳細設計時に階段桁全部材の取替え案（階段桁の新設）も計画したうえで比較を行ない、工法を決定する必要がある。

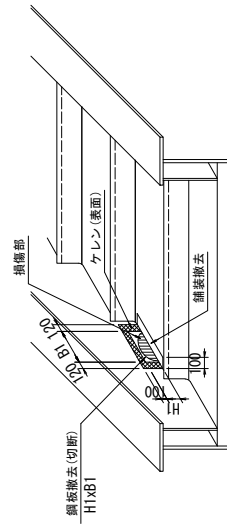
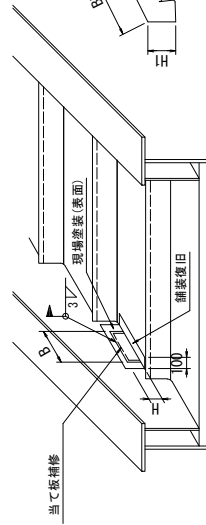
### 1. 地覆表面からの部分的な当て板補修

※B=B1+40、H=H1+20とする。  
※板厚tは、現物の板厚と同等以上とする。

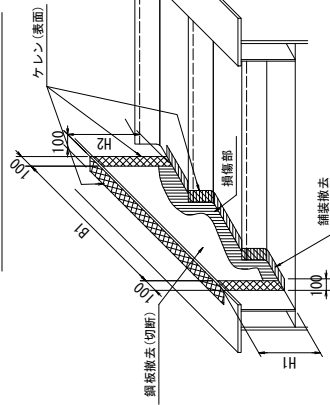
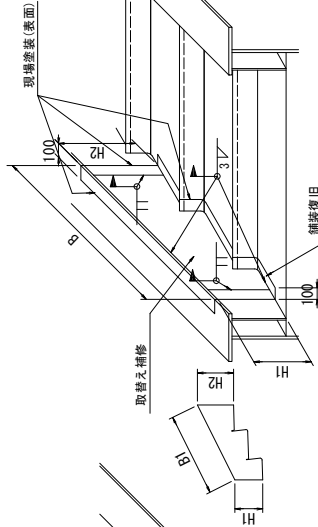
### 2. 地覆板の取替え補修

※B=B1+200とする。  
※板厚tは、現物の板厚と同等以上とする。

注記)  
地覆内に水が溜まっている事を確認後、密閉構造としてから施工の事。

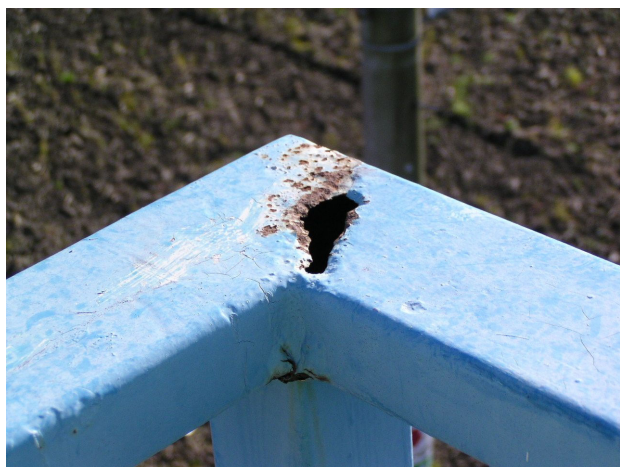
笠木の腐食

高欄部に発生している損傷は、高欄支柱基部、笠木（トップレール）と飾板下端に集中している。これらは滞水によるさびの発生から腐食あるいは破断に至ったものと推定される。

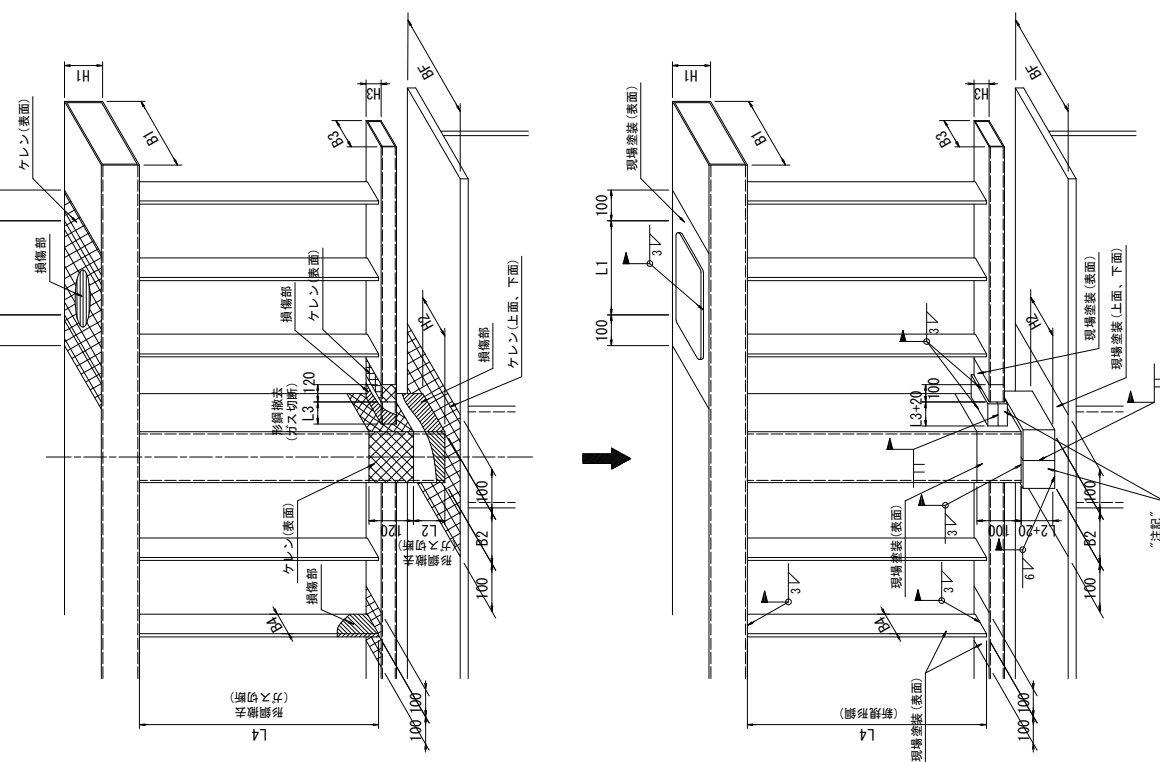
高欄部 補修要領図(その2)

（注記）高欄構材より1ランク大きいサイズの形鋼を半割りして使用するか、鋼板をコの字形に加工して、両側から挟む。

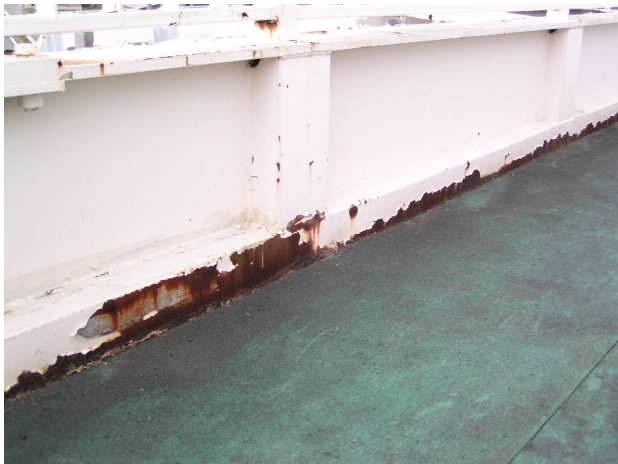
地覆表面からの部分的な腐食

主桁通路部の地覆プレートに発生している腐食損傷は、排水管の詰まりや排水勾配が十分確保されていないなどの構造上の欠陥（排水性不良）から、さびによる断面欠損やさらに進行して空隙欠損を生じさせているものと推定される。

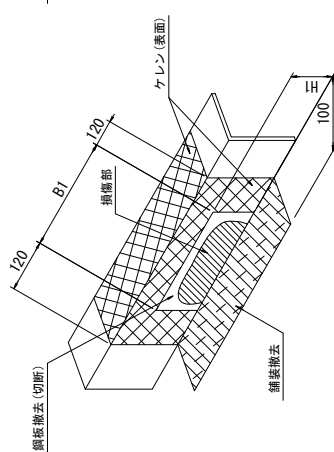
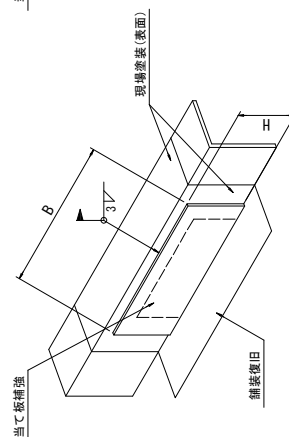
### 1. 地覆表面からの部分的な当て板補修

※Lは、地覆幅とする。  
※B-B1+40、H-H1+20とする。  
※板厚tは、現場の板厚と同等以上とする。

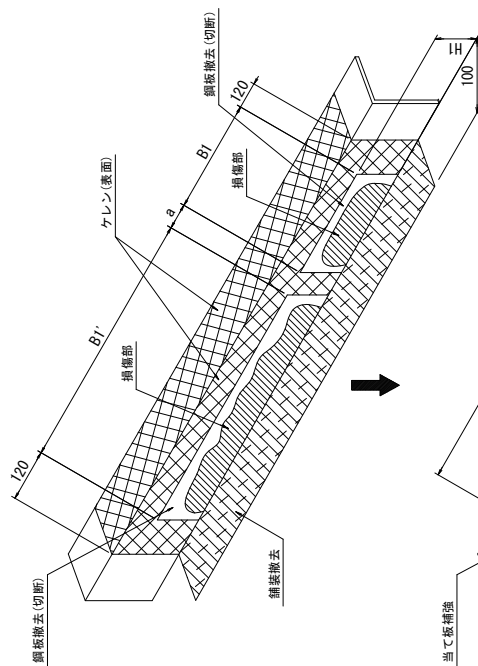
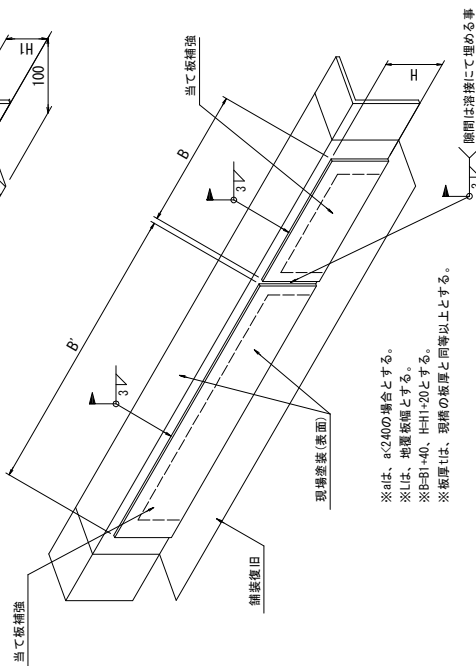
### 2. 地覆表面からの連続的な当て板補修

※aは、a<240の場合とする。  
※Lは、地覆幅とする。  
※B-B1+40、H-H1+20とする。  
※板厚tは、現場の板厚と同等以上とする。

※板厚tは、現場の板厚と同等以上とする。  
※板厚tは、現場の板厚と同等以上とする。

なお、この地覆補修計画に際しては路面（舗装）の補修、排水装置の見直し、水抜きパイプの追加や地覆プレートへの重防食塗装など、腐食の要因排除や防食性能の向上も併せて総合的に行なう必要がある。また、詳細設計時には、腐食が進行して主桁部材（腹板）へ至っていないか確認する必要がある。

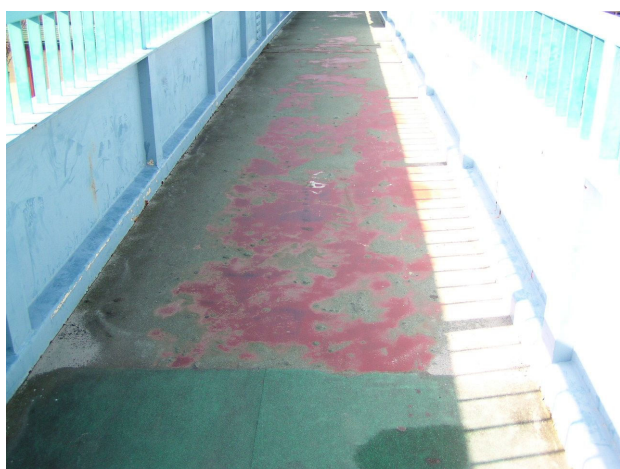
上部構造の床鋼板の露出

歩道橋の路面に施工された薄層舗装のほとんどが剥離し、さらに進行して床鋼板が露出しているものもある。また、階段部でもスロープやステッププレートが露出し、滑りやすい状態になっている。

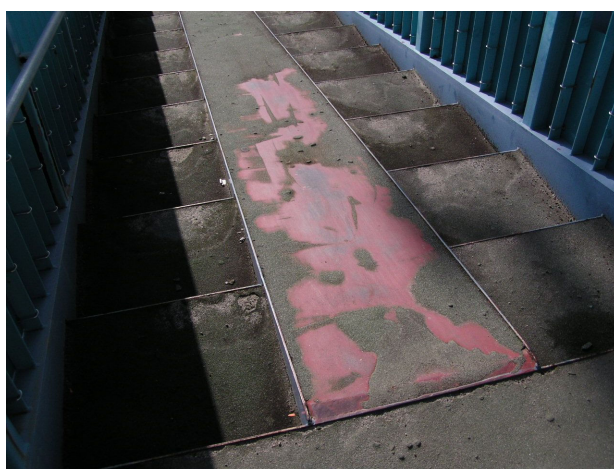
階段部の床鋼板の露出

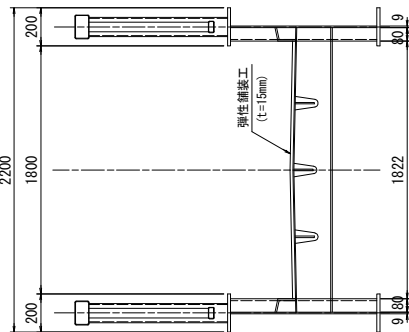
### 通路部

弾性舗装工詳細図

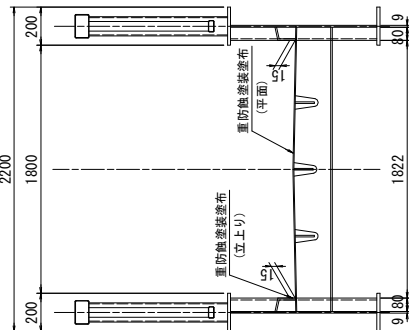
### 通路部

重防蝕塗装工構造図

(平面および立上り)

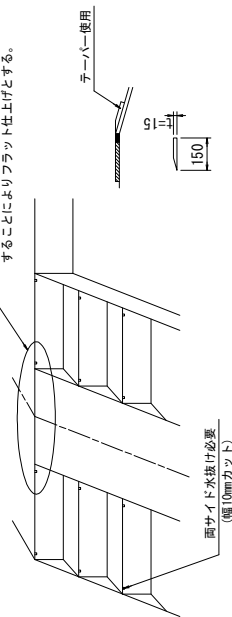
斜路部とりっぎ詳細

斜路部のステップフレートを削る。  
コンクリート打設とモルタル調整  
することによりフラット仕上とする。

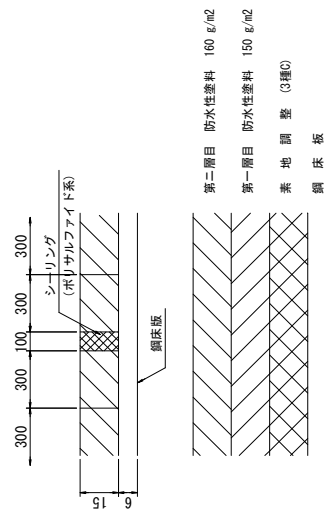
ソーリング工構造図

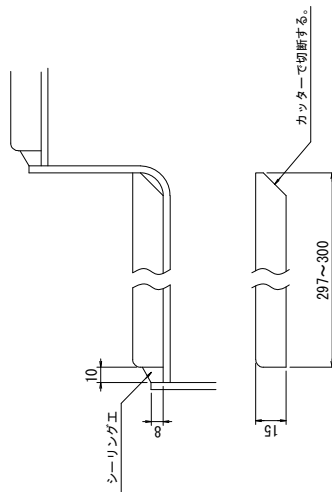
階段部マット施工詳細図

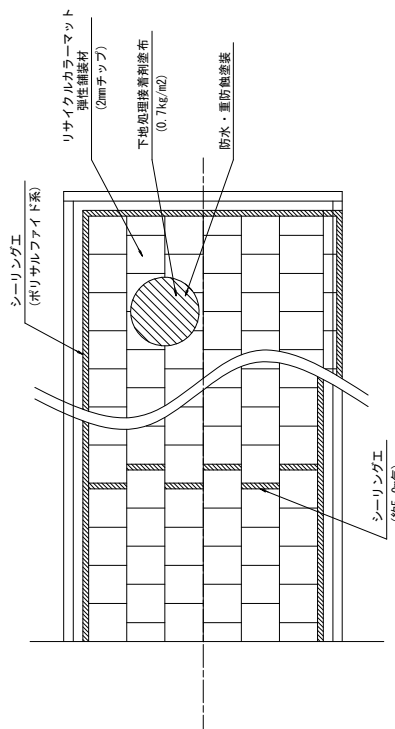
弾性舗装工詳細図

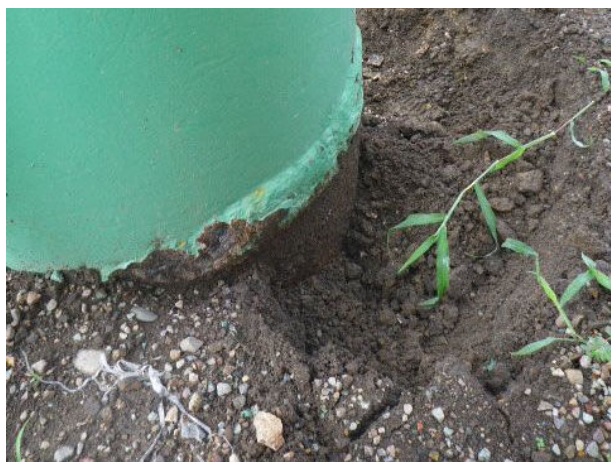
支柱基部の板厚減少

橋脚のうち鋼製柱については、腐食による橋脚基部の板厚減少や孔開きが代表的な損傷となる。

原因としては、歩道橋の路面排水の流末が橋脚基部にかかるもの、支柱の根巻きコンクリートが地盤面から突出しておらず、路面排水が地盤面に長時間滞水することなどが推定される。また、都市部においては犬のマーキング行動（匂い付け）により腐食した事例もある。これら損傷が進行すると、歩道橋本体の転倒に繋がる恐れがあることから早期の対応が必要となる。

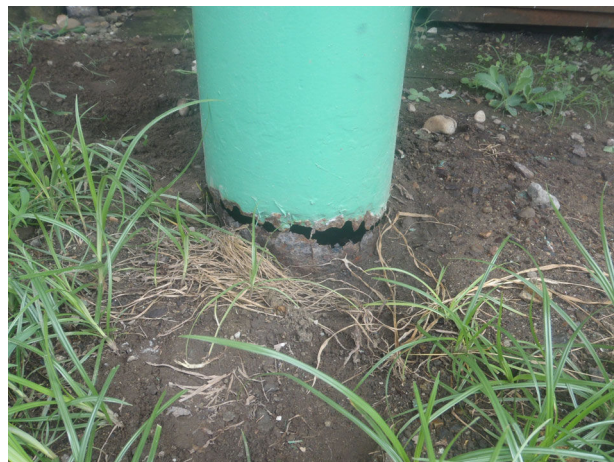
支柱基部の孔開き

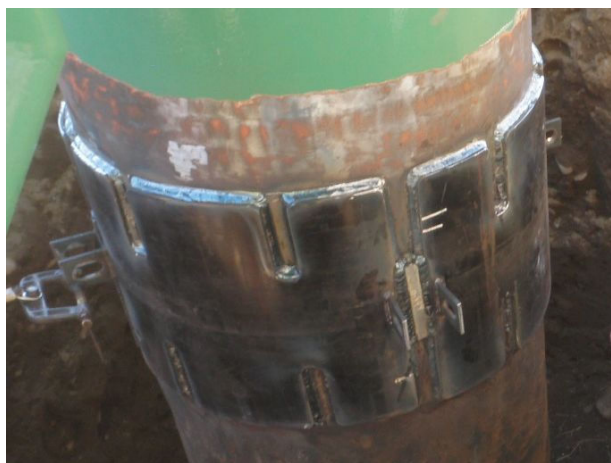
当て板による補強

ここでは部分的な損傷に対する補修方法として、あて板補修を提案することとし、損傷範囲が橋脚基部の広範囲に見られる場合は、詳細設計時に橋脚の取替え案も計画したうえで比較を行い、工法を決定する必要がある。

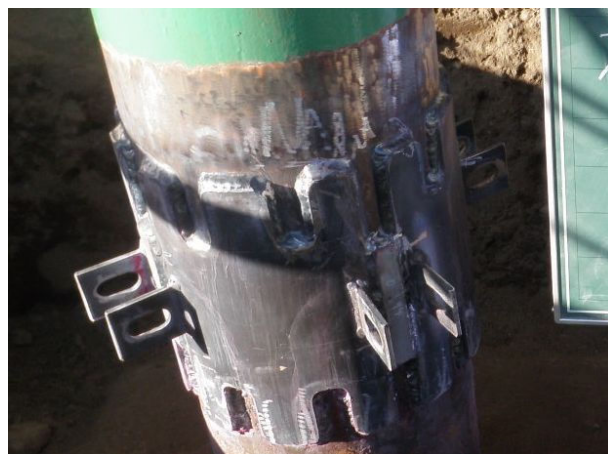
当て板による補強

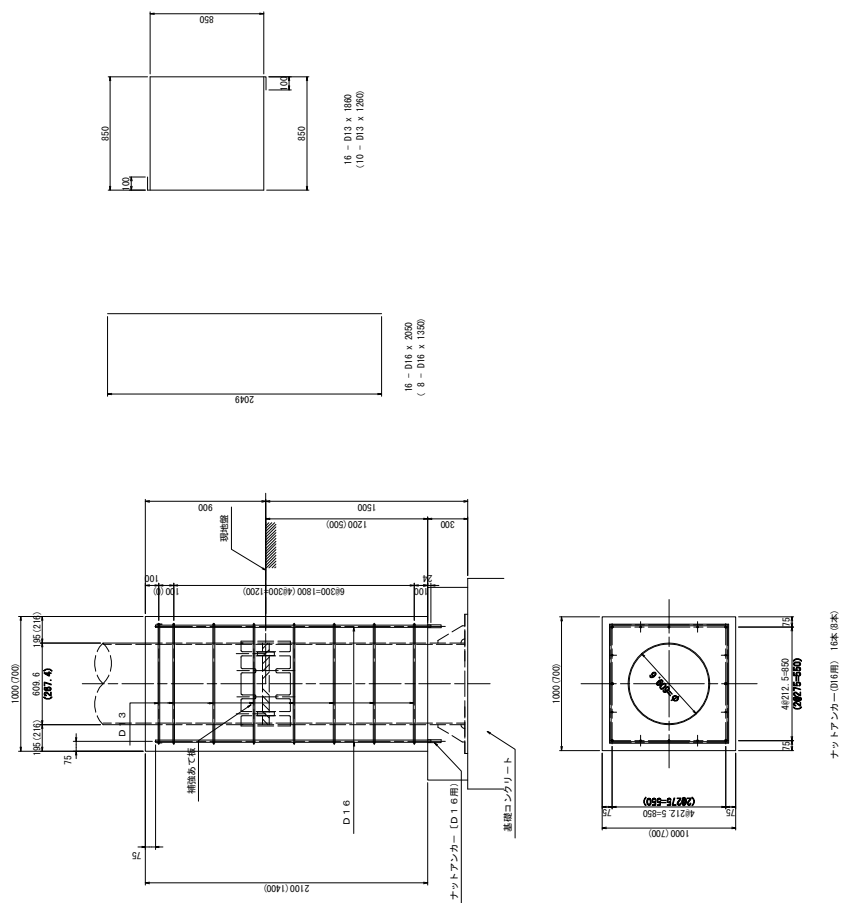
根巻きコンクリート施工図  
P2、P3 (P1、P4)

なお、このあて板補修計画に際しては、流末経路の見直し、根巻きコンクリートの設置など、腐食要因の除去も併せて行なう必要がある。

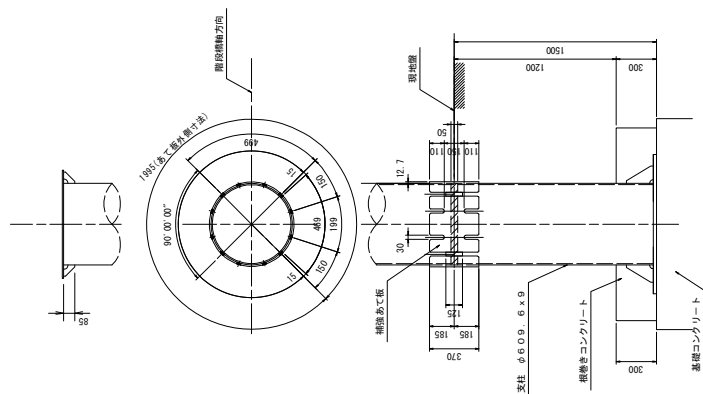
支柱損傷部補強詳細

階段支柱 (P3 橋脚)

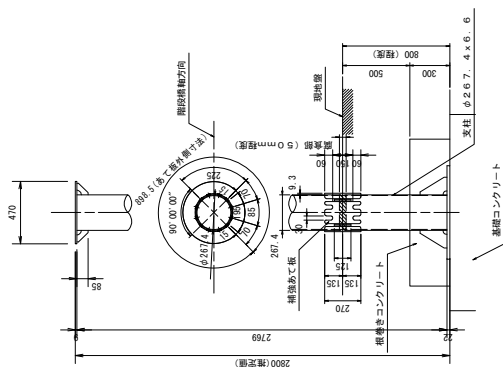
主桁支柱 (P4橋脚)

4-PIPE 267, 4 x 9, 3 x 270 (STK400)  
4-PL 26 x 12 x 125 (SM400)

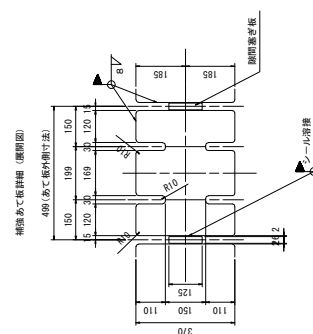
1-PIPE 609. 6x12. 7x370 (STK400)  
4-PL 26x12x125 (SM400)

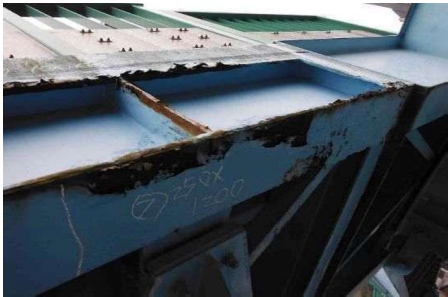
| | 例 | <p>横断歩道橋全体の耐荷力への影響は少ないものの、局部で著しい腐食が進行しつつあり、放置すると影響の拡大が確実と見込まれる場合。</p> |
| 備考 | <p>■次回定期点検までに予防保全的措置を行う事が明らかに合理的となる場合が該当する。<br/> ■腐食の場合、広範囲に一定以上の板厚減少が生じたり、局部的であっても主部材の重要な箇所での断面欠損が生じると部材の耐荷力が低下していることがある。<br/> ■腐食環境（塩分の影響の有無、雨水の滞留や漏水の影響の有無、高湿度状態の頻度など）によって、腐食速度は大きく異なることを考慮しなければならない。</p> | |

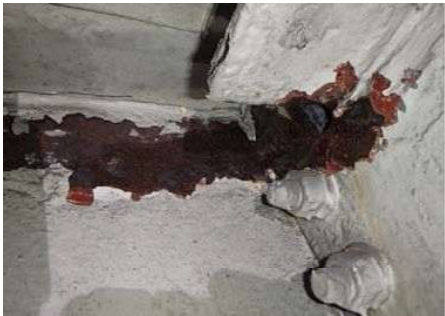
| | 例 | 主桁と横桁の接合部に顕著な板厚減少には至っていないものの、放置すると漏水等の影響で急速な塗装の劣化や腐食の拡大の可能性がある場合。 |
| 備考 | ■配管等のボルト・ナットに鋼以外の材質を使用するにあたって、適切な処理を施さずに取付けた場合には、鋼との異種金属の接触による腐食が発生するため注意が必要である。<br>■亀裂の発生部位によっては、直ちに主部材に進展して横断歩道橋が危険な状態になる可能性は高くはないと考えられる場合がある。しかし確実に亀裂の進展が見込まれる場合には、亀裂が拡大すると補修が困難になったり大がかりになることも考えられる。<br>■車両の衝突により部材が変形している場合、衝突箇所以外でも亀裂やボルトの破断などが生じている場合があるので、注意が必要である。 | |

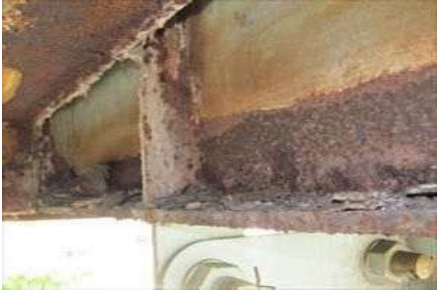
| | 例 | 広がりのある顕著な腐食が生じており、局部的に明確な板厚減少が確認でき、断面欠損に至ると構造安全性が損なわれる可能性がある場合。 |
| <b>備考</b><br>■腐食の場合、広範囲に一定以上の板厚減少が生じたり、局部的であっても主部材に重要な箇所では断面欠損が生じると部材の耐荷力が低下していることもある。<br>■板厚の減少量や減少範囲は、必要に応じて表面の腐食片を取り除くことで把握するのがよい。<br>■腐食片の落下による第三者被害に至る可能性があるため、塗膜片も含め落下に対して注意が必要である。 | | |

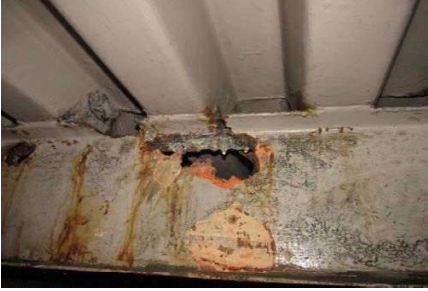
| | 例 | 局部ではあるが、明らかな断面欠損を伴う著しい腐食があり、進行すると構造安全性が損なわれる可能性がある場合。 |
| 備考 | ■腐食の場合、広範囲に一定以上の板厚減少が生じたり、局部的であっても主部材に重要な箇所では断面欠損が生じると部材の耐荷力が低下していることもある。<br>■板厚の減少量や減少範囲は、必要に応じて表面の腐食片を取り除くことで把握するのがよい。<br>■腐食片の落下による第三者被害に至る可能性があるため、塗膜片も含め落下に対して注意が必要である。 | |

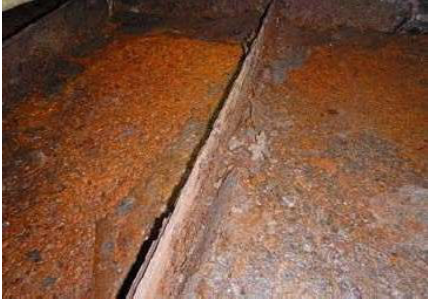
| | 例 | 漏水や滞水によって、広範囲に激しい腐食が広がっている場合。 |
| 備考<br>■桁内に漏水や滞水を生じると、広範囲に激しい腐食が生じることがあり、特に、凍結防止剤を含む侵入水は腐食を激しく促進する。 | | |

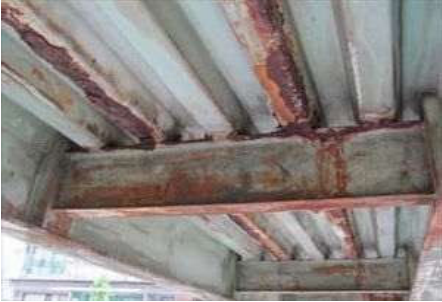
| | 例 | 漏水や滞水によって、拡がりのある顕著な腐食が横桁に生じており、局部的に明らかな板厚減少も確認できる場合。 |
| 備考 | ■床板からの漏水が確認できる場合には橋面の変状の状態を確認するとともに、床版上面や地覆内部について詳細に状態を把握することを検討するのがよい。<br>■過去の補修の痕跡は過去にも変状が生じていた可能性を示すので、内部で損傷が進行している可能性もある。 | |

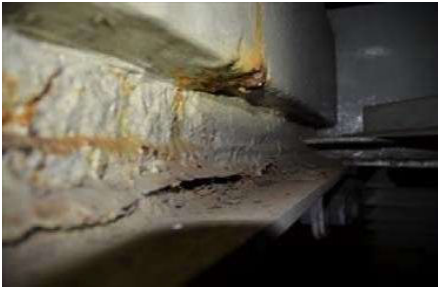
| | 例 | 集中して激しい腐食が拡がっており、断面欠損に至ると構造安全性が損なわれる可能性がある場合。<br><br>（腐食の進行具合によっては、所定の耐荷力が既に失われ、緊急に措置を講ずべき状態と判断されることもある） |
| <b>備考</b> <ul style="list-style-type: none"> <li>■腐食による板厚減少が生じている場合には、打音や触診等に加えて、詳細に状態を把握することを検討するのがよい。</li> <li>■主桁のウェブやフランジに進展した明確な亀裂がある場合には、直ちに通行の制限や亀裂進展時の事故防止対策などの緊急的な対応を行うべきと判断できることがある。</li> <li>■車両の衝突により部材が変形している場合、衝突箇所以外でも亀裂やボルトの破断などが生じている場合があるので、注意が必要である。</li> </ul> | | |

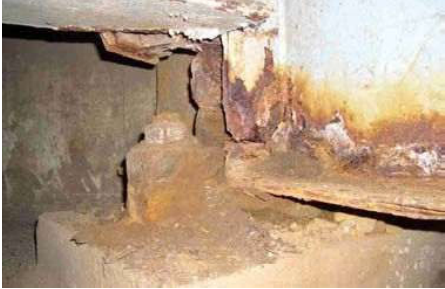
| | 例 | 支点部などの応力集中部位で明らかな断面欠損が生じている場合。<br><br>（所要の耐荷力が既に失われていることがある） |
| 備考 | ■腐食の場合、板厚減少や断面欠損の状態によっては、既に耐荷力が低下しており、所要の性能が発揮できない状態となっていることがある。 | |

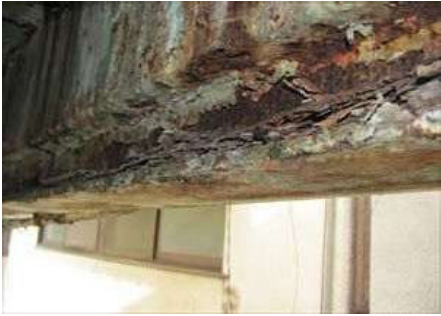
| | 例 | <p>主部材の広範囲に著しい板厚減少が生じている場合。</p> <p>（所要の耐荷力が既に失われていることがある）</p> |
| 備考 | <p>■腐食の場合、板厚減少や断面欠損の状況によっては、既に耐荷力が低下しており、地震等の大きな外力の作用に対して、所要の性能が発揮できない状態となっていることがある。</p> | |

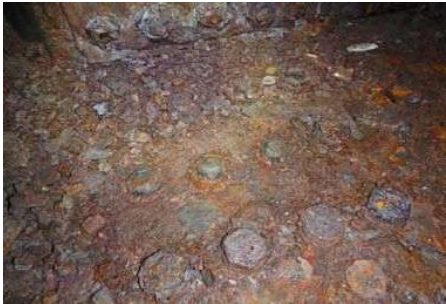
| | 例 | 継手部に腐食により明らかな断面欠損、貫通や著しい板厚減少がある場合。<br><br>（所要の耐荷力が既に失われていることがある） |
| 備考<br>■腐食の場合、板厚減少や断面欠損の状況によっては、既に耐荷力が低下しており、地震等の大きな外力の作用に対して、所要の性能が発揮できない状態となっていることがある。 | | |

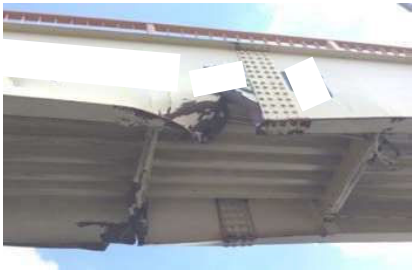
| | 例 | 衝突により大規模な亀裂が生じており、構造安全性に深刻な影響が生じていると見込まれる場合。 |
| 備考 | ■車両の衝突により部材が変形している場合、衝突箇所以外でも亀裂やボルトの破断などが生じている場合があるので、注意が必要である。 | |

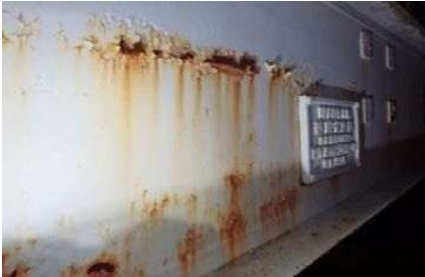
| | <p><b>例</b></p> <p>主桁ウェブに路面と同程度の高さに直線的な腐食が見られる場合。</p> <p>（地覆内部の滞水により、内部から腐食が進行している可能性がある）</p> |

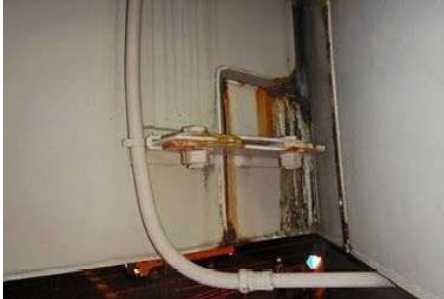
| | <p><b>例</b></p> <p>ゲルバー一部から漏水や錆汁が見られる場合。</p> <p>（支承部周辺の腐食の進行具合によっては、既に耐荷性能が損なわれている場合がある）</p> |

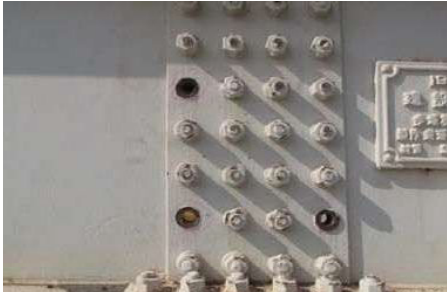
| | <p><b>例</b></p> <p>複数のボルトの破断や抜けが見られる場合。</p> |
| <p><b>備考</b></p> <ul style="list-style-type: none"> <li>■漏水や滞水が生じていると、広範囲に激しい腐食が生じることがあり、特に凍結防止剤を含む浸入水は腐食を促進するため、横断歩道橋の状態や構造の特徴から考えられる水みちの候補を幅広く考察し、健全性の診断に反映するのがよいことが多い。</li> <li>■ゲルバー部に漏水や滞水が確認できる場合には橋面の変状の状態を確認するとともに、吊り桁や受け桁内部について詳細に状態を把握するのがよい。</li> <li>■高力ボルト（F11Tなど）では、遅れ破壊が生じている可能性がある。</li> </ul> | |
