# 岐阜県 横断歩道橋点検マニュアル

令和 8 年 7 月

岐阜県県土整備部 道路維持課

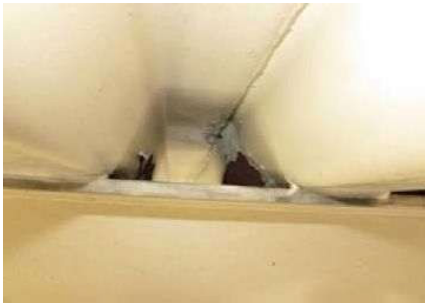
| | 例 | 母材の板厚減少はほとんど生じていないものの、局部的に防食皮膜の劣化が進行しており、放置すると局部的に腐食が進行すると見込まれる場合。 |
| 備考 | ■床版上面から水の浸入も疑われるときは、内面側に滞水が生じ、内面側で著しい腐食が進行している可能性があることから、必要に応じて詳細調査を行うのがよい。<br>■次回定期点検までに予防保全的措置を行う事が明らかに合理的となる場合が該当する。 | |

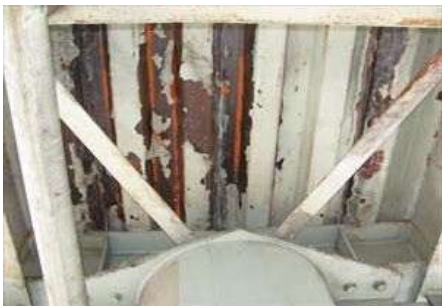
| | 例 | 広がりのある顕著な腐食が生じており、局部的に明確な板厚減少が確認でき、断面欠損に至ると構造安全性が損なわれたり、踏み抜きが起こる可能性がある場合。 |
| 備考 | ■腐食環境（塩分の影響の有無、雨水の滞留や漏水の影響の有無、高湿度状態の頻度など）によって、腐食速度は大きく異なることを考慮しなければならない。<br>■床版上面から水の浸入も疑われるときは、内面側に滞水が生じ、内面側で著しい腐食が進行している可能性があることから、必要に応じて詳細調査を行うのがよい。 | |

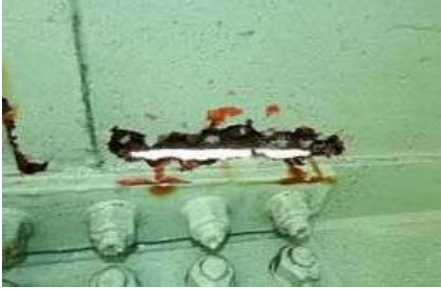
| | 例 | 添接部に、局部的であるが明らかな断面欠損を伴う著しい腐食がある場合。 |

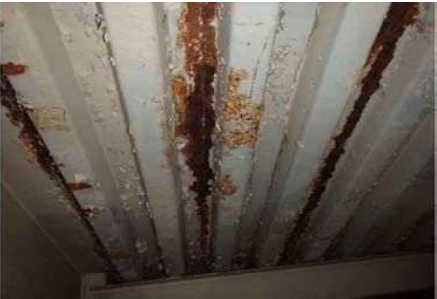
| | | 例<br>全体的に漏水や滞水によって、広範囲に激しい腐食が広がっている場合。<br><br>（床版上面側でも腐食が広範囲で進行していることが想定される） |

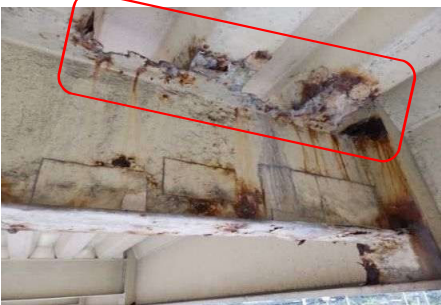
| | | 例<br>床版と横桁の接合部周辺から激しい漏水が生じるほどの腐食が広がっている場合。<br><br>（床版上面側でも腐食が広範囲で進行していることが想定される） |
| 備考<br>■床版上面から水の浸入も疑われるときは、内面側に滞水が生じ、内面側で著しい腐食が進行している可能性があることから、必要に応じて詳細調査を行うのがよい。 | | |

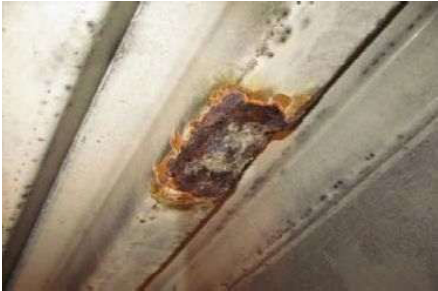
| | 例 | <p>耐荷力が損なわれる欠損とコンクリートの剥離が生じてる場合。</p> <p>（床版の踏み抜きやコンクリートの落下が起こる可能性がある）</p> |
| 備考 | <p>■内面側から水の浸入により床版に欠損が生じている場合には、その周りでも内面側で著しく腐食が進行しており、歩道橋利用者が床版を踏み抜く恐れがある。</p> | |

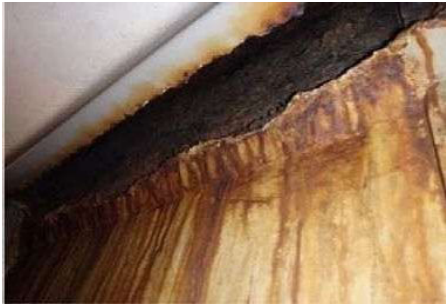
| | 例 | <p>主桁との接合部近傍で広範囲に断面が欠損している場合。</p> <p>（所要の耐荷力が既に失われていることがある）</p> |

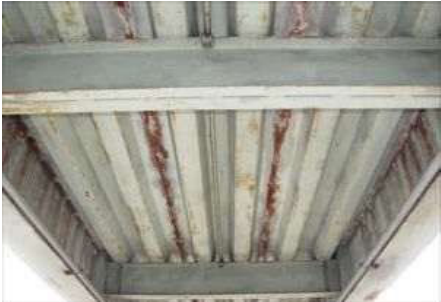
| | <p>例</p> <p>デッキプレートの継目や端部からのさび汁が生じている場合。</p> |

- 床版内面に水の浸入の可能性が推測される場合には、床版内面側から腐食が進行している可能性がある。
- 鋼材の継目や、溶接部に漏水やさび汁が確認できる場合には、水が浸入している可能性があるため、橋面の地覆（路面境界部）の変状なども見た上で、必要に応じて橋面からの掘削調査（舗装などを撤去）により床版上面（鋼板）の状態を把握するのがよい。

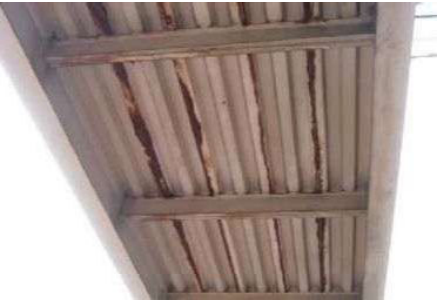
| | <p>例</p> <p>デッキプレートの継目に広がりのある腐食が生じている場合。</p> |

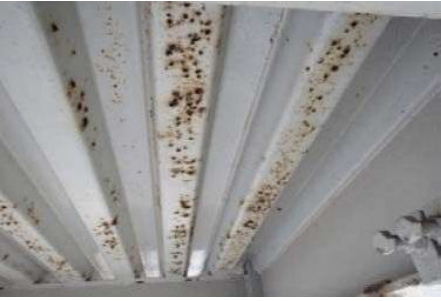
| | <p>例</p> <p>デッキプレート下面に広範囲に孔食が見られる場合。</p> |

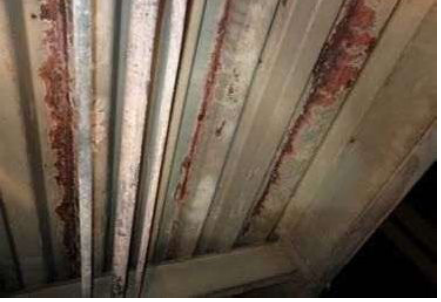
| | <p>例</p> <p>デッキプレートの継目に広がりのある腐食が生じている場合。</p> |

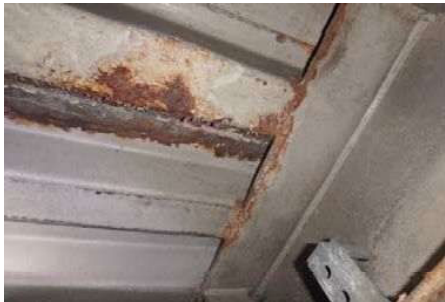
| | <p>例</p> <p>局部的であるが著しい腐食が進行しており、漏水跡が確認できる場合。</p> |

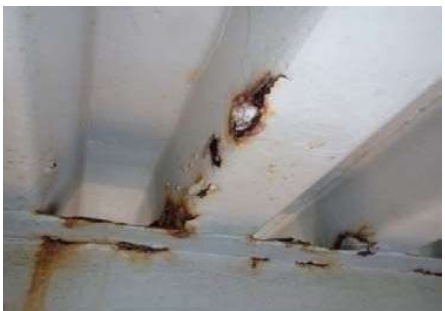
| | <p>例</p> <p>局部的であるが著しい腐食が進行しており、周辺でさび汁も確認できる場合。</p> |

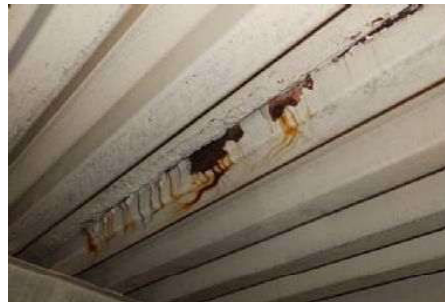
| | <p>例</p> <p>デッキプレートの継目から広範囲にわたり腐食やさび汁が生じている場合。</p> |

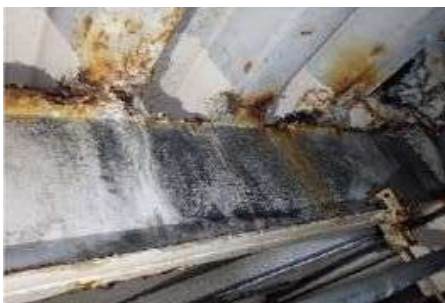
| | <p>例</p> <p>横桁との接合部に局所的な腐食の進行やさび汁や漏水跡が生じている場合。</p> |

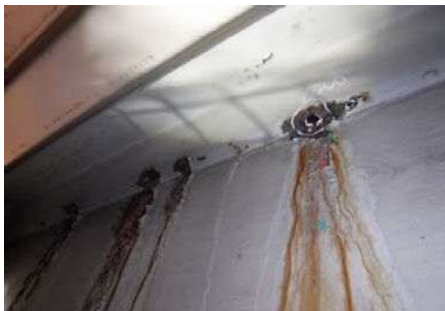
| | <p>例</p> <p>主桁とデッキプレートとの接合部付近から漏水やさび汁が確認できる場合。</p> |

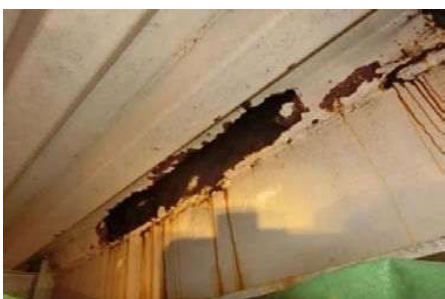
| | <p>例</p> <p>主桁とデッキプレートとの接合部付近に局所的な防食被膜の劣化やさび汁などが確認できる場合。</p> |

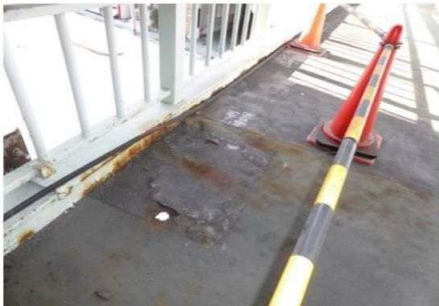
| | <p>例</p> <p>鋼床版に腐食による欠損の影響が舗装面まで影響を及ぼしている場合。</p> <p>（周辺の床版の耐荷力も失われている可能性がある）</p> |

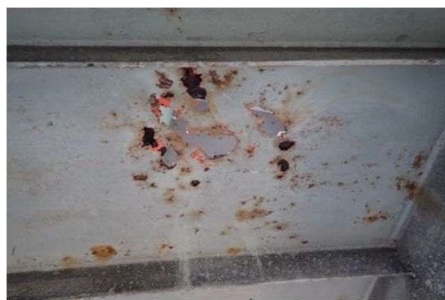
| | <p>例</p> <p>局部で明確な板厚減少、断面欠損が確認できる場合。</p> |

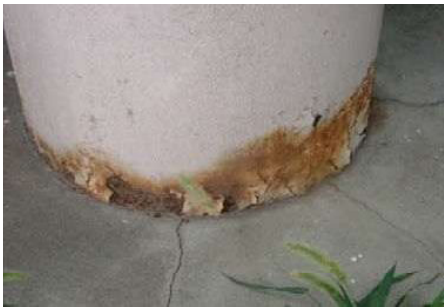
| | 例 | 横断歩道橋全体の耐荷力への影響は少ないものの、腐食が拡大しつつあり、放置すると局所的に断面減少などに進展すると見込まれる場合。 |

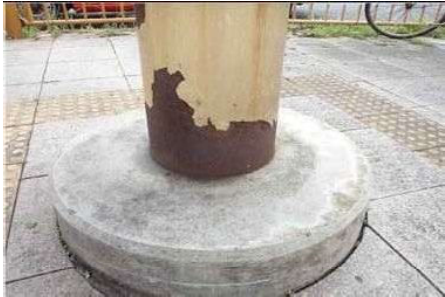
| | 例 | 母材の板厚減少はほとんど生じていないものの、局部的に防食被膜が剥がれや、表面的な腐食が生じており、放置すると局部的に腐食が進行すると見込まれる場合。 |

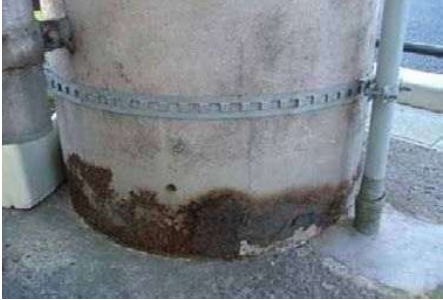
| | 例 | 広がりのある顕著な腐食が生じており、局部に明らかな板厚減少が確認でき、構造安全性が損なわれる可能性がある場合。 |

| 備考<br>■地際に腐食による板厚減少が生じている場合には、打音や触診等に加えて、試掘（ハツリ含む）や非破壊検査など詳細に状態を把握することを検討するのがよい。 | | |

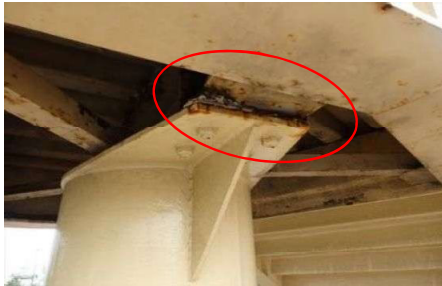
| | 例 | 横断歩道橋全体の耐荷力への影響は少ないものの、接合部で腐食が進行しつつあり、放置すると構造安全性に影響を及ぼすことが見込まれる場合。 | |

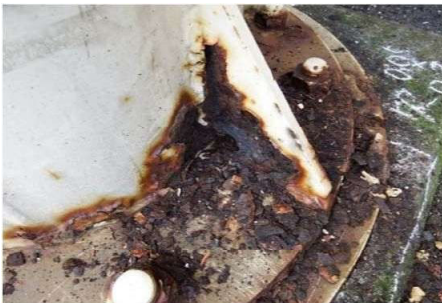
| | | 例 | 局部に明らかな板厚減少が確認でき、断面欠損に至ると構造安全性が損なわれる可能性がある場合。 |

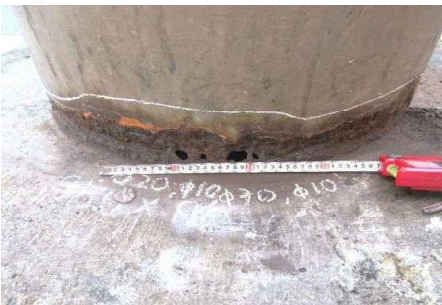
| | | 例 | 広がりのある顕著な腐食が生じており、局部に明らかな断面欠損が確認でき、進行すると構造安全性が損なわれる可能性がある場合。 |

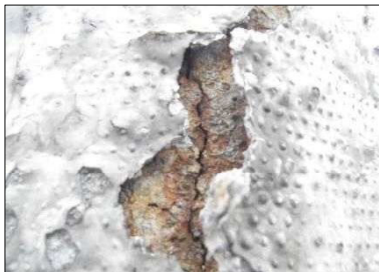
| | | 例 | 広範囲に激しい腐食が広がっていることが疑われる場合。 |

| 備考 | <p>■橋脚に孔食が確認できる場合には、橋脚内部に雨水等が浸入し滞水や腐食が生じることがあるため、詳細に状態を把握することを検討するのがよい。</p> <p>■アルミ製の張り紙防止が設置されている場合、異種金属間接触腐食と考えられる著しい腐食が生じる可能性がある。</p> | | |

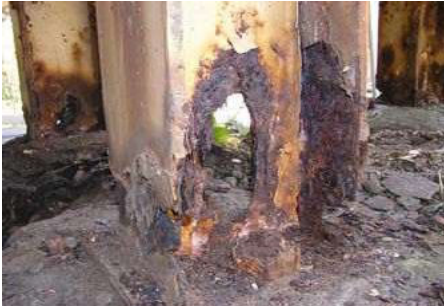
| | 例 | <p>広がりのある顕著な腐食が生じており、明確な板厚減少、断面欠損がある場合。</p> <p>（所要の耐荷力が既に失われていることがある）</p> |

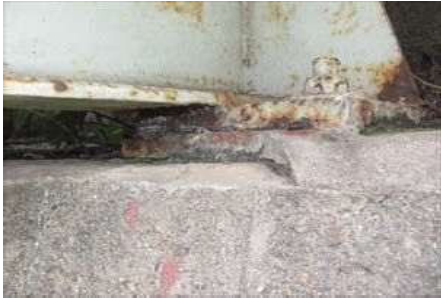
| | 例 | <p>局部で腐食が進行しつつあり、放置するとさらに機能が急速に失われていくと考えられる場合。</p> |

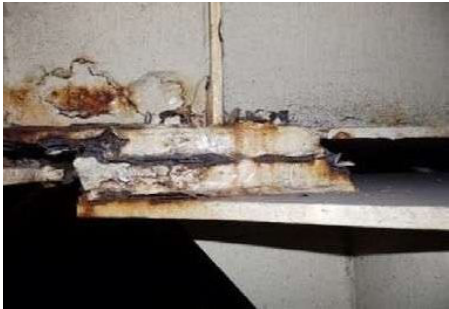
| | 例 | 放置すると漏水等による急速な塗装の劣化や腐食の拡大が生じ、補修による支承機能の維持が困難となることが見込まれる場合。 |

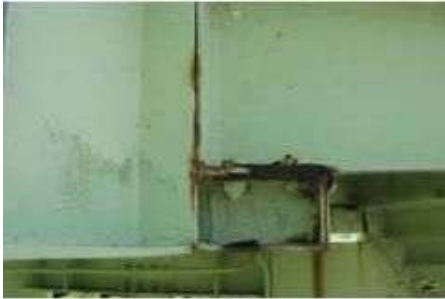
| | 例 | <p>支承部や支点部の主桁に、局部的に明確な板厚減少が確認できる場合。</p> |

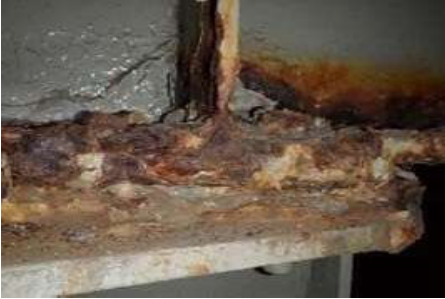
| | 例 | 支承及び主桁取り付け部で、著しい断面欠損が生じている場合。 |

| <b>備考</b> ■ 支承部に腐食による断面欠損や著しい板厚減少が生じると、地震時などに支承の機能が発揮されない恐れがある。 | | |

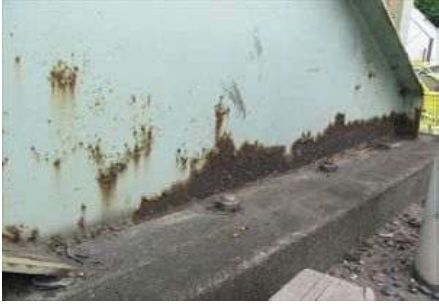
| | 例 | 耐荷力への影響は少ないものの、局部で腐食が進行しつつあり、放置すると腐食の拡大が見込まれる場合。 |

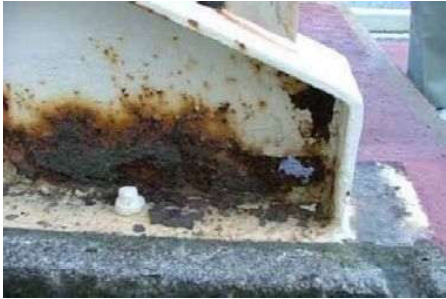
| | 例 | <p>広がりのある顕著な腐食が生じており、局部的に明らかな板厚減少が確認でき、断面欠損に至ると構造安全性が損なわれる可能性がある場合。</p> |

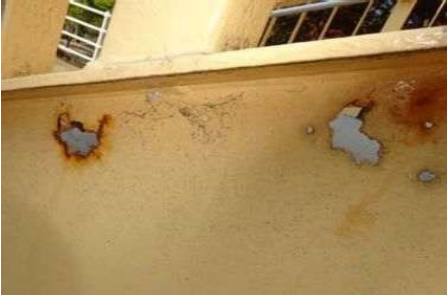
| | 例 | 局所的な断面欠損が点在しており、欠損部の拡大により構造安全性が損なわれる可能性がある場合。 |

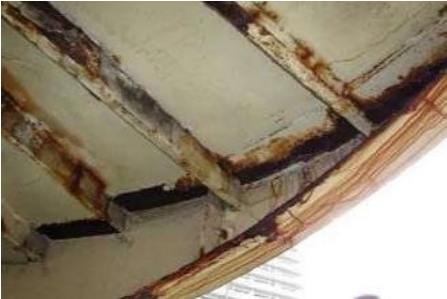
| | | 例<br>主桁と階段接合部に顕著な断面減少を伴う腐食が生じており、断面欠損に至ると構造安全性が損なわれる可能性がある場合。 |

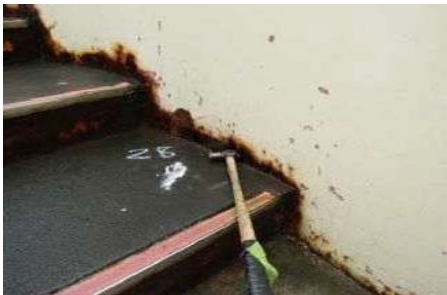
| | | 例<br>主桁と階段接合部に顕著な断面減少を伴う腐食が生じており、断面欠損に至ると構造安全性が損なわれる可能性がある場合。 |

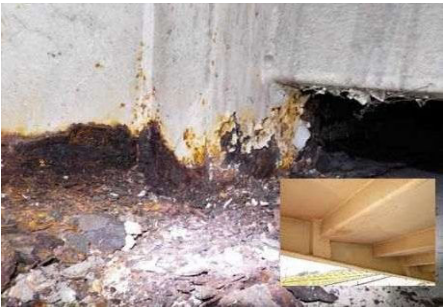
| | | 例<br>主桁と階段接合部に顕著な断面減少を伴う腐食が生じており、断面欠損に至ると構造安全性が損なわれる可能性がある場合。 |

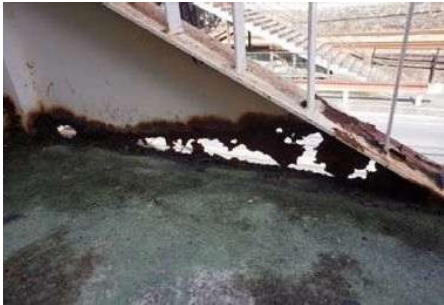
| | 例 | 腐食により、構造安全性が損なわれる断面欠損、貫通や著しい板厚減少がある場合。 |

| 備考 | ■腐食の場合、板厚減少や断面欠損の状況によっては、既に耐荷力が低下しており、地震等の大きな外力の作用に対して、所要の性能が発揮できない状態となっていることがある。 | |

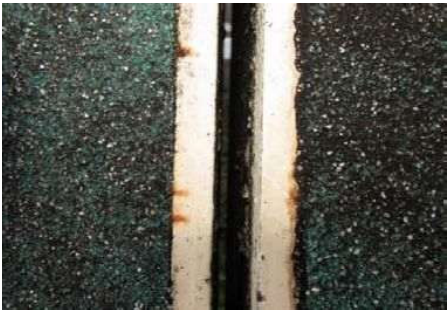
| | 例 | 目地の変状や脱落を確認した場合。<br><br>（フック部に腐食が進行すると補修が大がかりになることが想定される場合） |

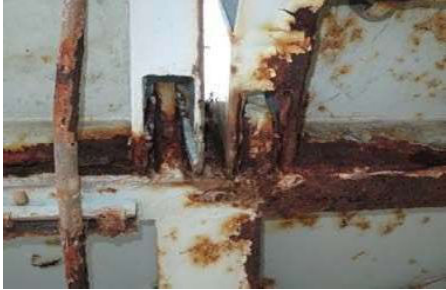
| | 例 | フック部の耐荷力への影響は少ないものの、フック部全体に腐食が進行しつつあり、放置すると影響の拡大が確実と見込まれる場合。 |

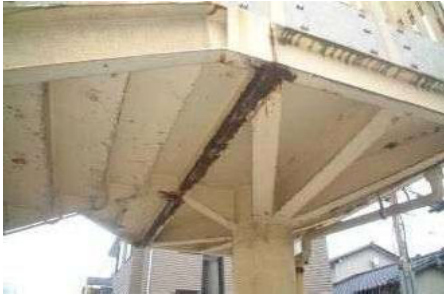
| | 例 | <p>広がりのある顕著な腐食が生じており、断面欠損に至ると構造安全性が損なわれる可能性がある場合。</p> |

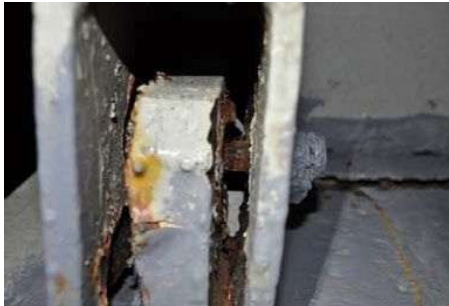
| | 例 | フック部のボルトが明らかに減肉している場合。<br><br>(構造安全性について確認する必要がある例) |

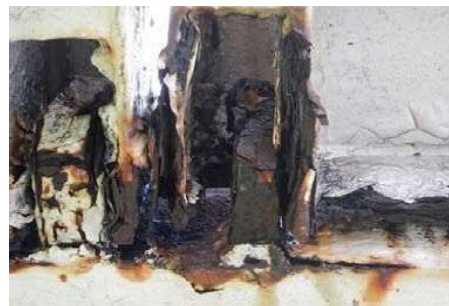
| | 例 | フック部に明らかな断面減少が確認できる場合。<br><br>(構造安全性について確認する必要がある例) |

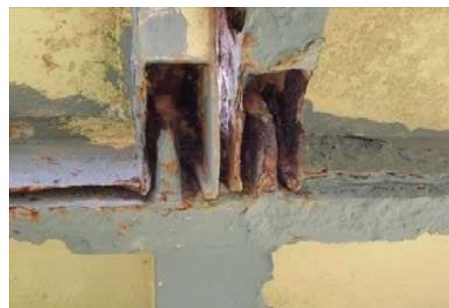
| | 例 | フック部に明らかな断面減少が確認できる場合。<br><br>(構造安全性について確認する必要がある例) |

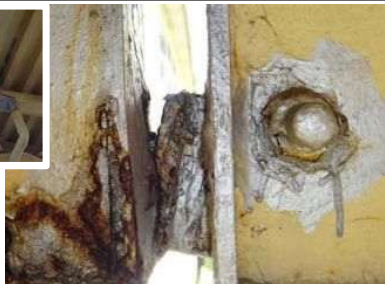
| <br> | 例 | フック溶接部に亀裂・割れが生じた場合。<br><br>(構造安全性が失われている例) |

| 備考 | <p>■車両の衝突により部材が変形している場合、衝突箇所以外でも亀裂やボルトの破断などが生じている場合があるので、注意が必要である。</p> <p>■通行車両の振動や風などの作用による繰り返し応力を受けることで、溶接部に亀裂が生じることがあるので、注意が必要である。</p> <p>■接合部やフック部（ボルト含む）で腐食が生じている場合には、狭隘部のため内部について詳細に状態を把握することを検討するのがよい。</p> | |

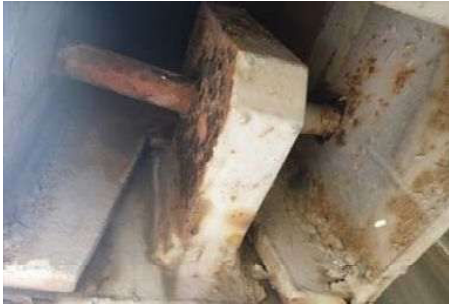
| | <p><b>例</b></p> <p>接合ボルトが変形している場合。</p> <p>（ボルトが変形しており耐荷力が期待出来ない）</p> |
| <p><b>備考</b></p> <p>■車両の衝突により部材が変形している場合、衝突箇所以外でも亀裂やボルトの破断などが生じている場合があるので、注意が必要である。</p> | |

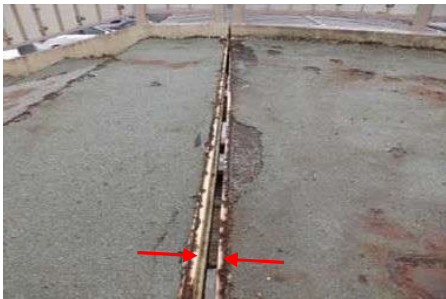
| | <p><b>例</b></p> <p>遊間の異常が生じており、横断歩道橋に設計上想定していない応力が生じている可能性がある場合。</p> |

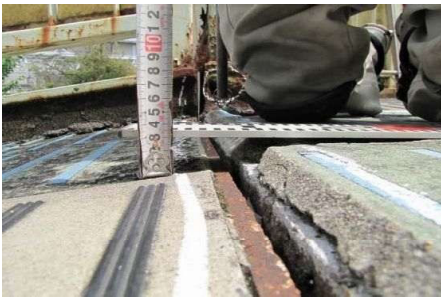
| | <p><b>例</b></p> <p>接合部に明らかな段差が生じており、横断歩道橋に設計上想定していない応力が生じている可能性がある場合。</p> |
| <p><b>備考</b></p> <p>■接合部（フック部含む）の遊間に偏り等が確認できる場合には、衝突や橋台の不同沈下による階段部の変形の可能性がある。</p> <p>■フックやボルトに腐食などの変状が生じている場合がある。この場合、地震等の大きな外力の作用に対して、所要の性能が発揮できない状態となっていることがある。</p> | |

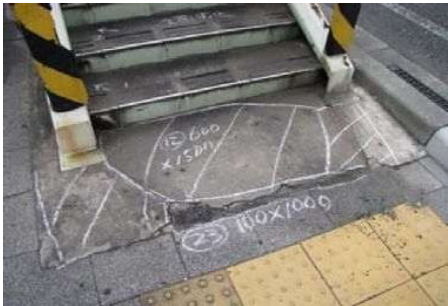
| | | <p>例</p> <p>階段取り付け部の周辺にひびわれや浮きが見られ、放置するとコンクリートの損傷の拡大により階段部の安定に影響を及ぼすことが見込まれる場合。</p> |

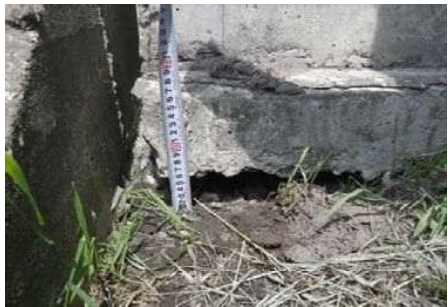
| | | <p>例</p> <p>路面排水により橋台に洗掘が生じており、放置すると影響の拡大が見込まれる場合。</p> <p>（洗掘が進展すると橋台の不同沈下により歩道橋に設計上想定しない応力が発生する可能性がある例）</p> |

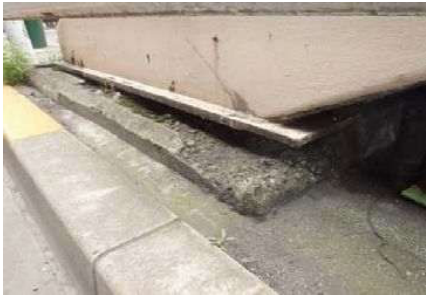
| | 例 | 橋台と階段に隙間が生じている場合。<br><br>（地震等の大きな外力に対して、所要の機能が満足できない可能性が考えられる例） |

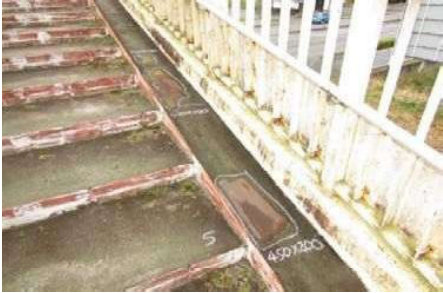
| | 例 | 母材の板厚減少はほとんど生じていないものの、広範囲に防食被膜の劣化が進行しつつあり、放置すると全体に深刻な腐食が拡がると見込まれる場合。 |

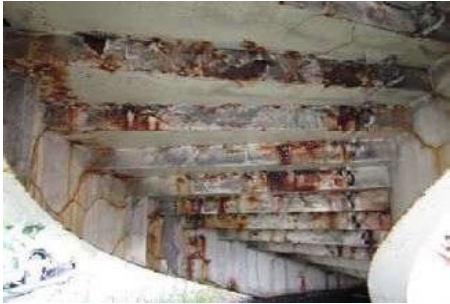
| | 例 | 広範囲に顕著な腐食が生じており、明らかな板厚減少が確認でき、断面欠損に至ると構造安全性が損なわれる可能性がある場合。 |

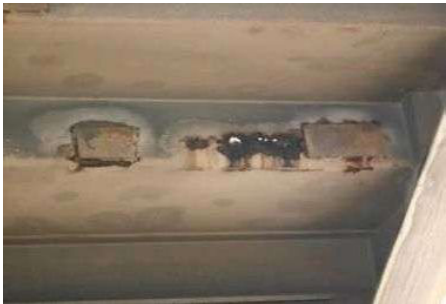
| | 例 | 局所的な断面欠損を伴う腐食が生じており、進行すると構造安全性が損なわれる可能性がある場合。 |

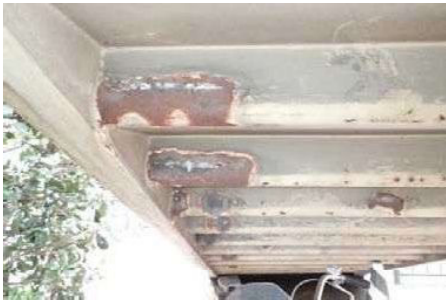
| | 例 | 蹴上げ部に局所的な断面減少を伴う著しい腐食が連続して生じており、断面欠損に至ると構造安全性が損なわれる可能性がある場合。 |

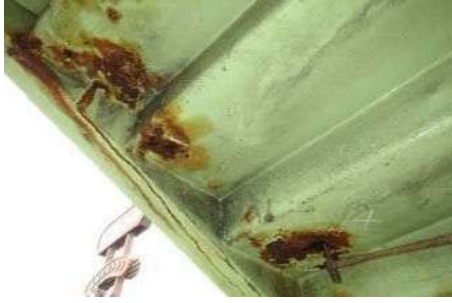
| | 例 | 踏み板部に局所的な断面減少を伴う著しい腐食が連続して生じており、断面欠損に至ると構造安全性が損なわれる可能性がある場合。 |

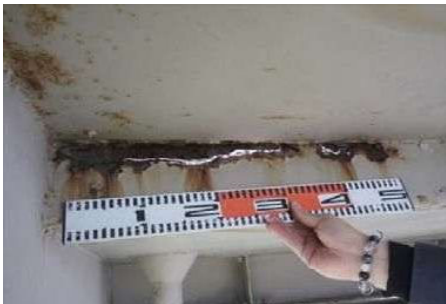
| | 例 | 踏み板と蹴上げ部の境界に腐食が生じており、局所的な断面欠損が確認でき、進行すると構造安全性が損なわれる可能性がある場合。 |

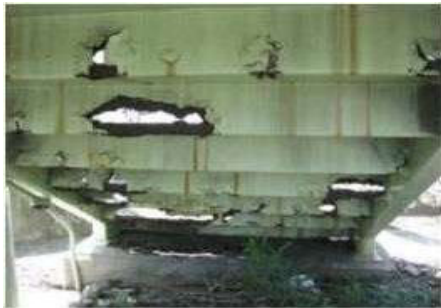
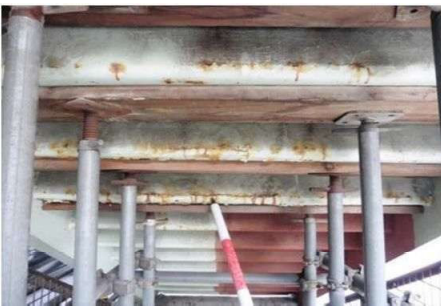
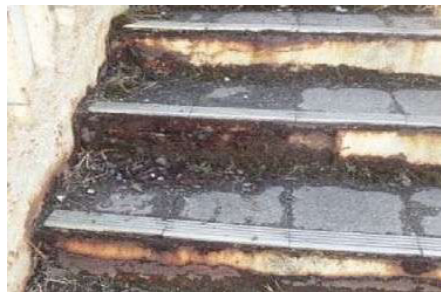
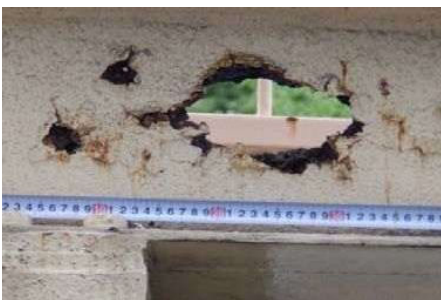
| <div data-bbox="285 486 727 792"></div> <div data-bbox="285 815 727 1120"></div> <div data-bbox="285 1151 727 1442"></div> <div data-bbox="285 1476 727 1774"></div> | 例 | <p>腐食により、構造安全性が損なわれる断面欠損、貫通や著しい板厚減少がある場合。</p> <p>（歩道橋利用者が階段を踏み抜く可能性がある例）</p> |
| | 例 | <p>腐食により、構造安全性が損なわれる断面欠損、貫通や著しい板厚減少がある場合。</p> <p>（歩道橋利用者が階段を踏み抜く可能性がある例）</p> |
| | 例 | <p>局部であるが腐食により、構造安全性が損なわれる断面欠損、貫通や著しい板厚減少がある場合。</p> <p>（歩道橋利用者が階段を踏み抜き可能性がある例）</p> |

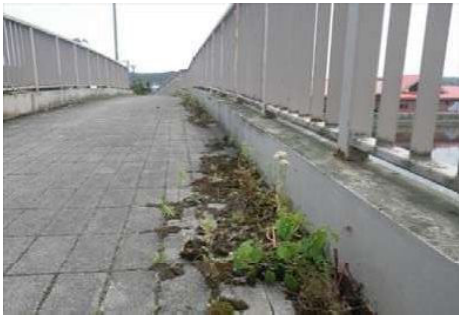
| | 例 | <p>地覆と舗装の境界面に土砂の堆積が見られる場合。</p> <p>（土砂を除去すると鋼材が腐食している可能性がある）</p> |

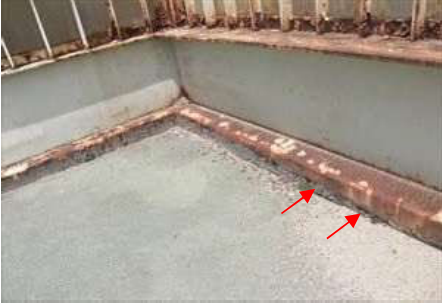
| | 例 | <p>広がりのある顕著な腐食が生じており、路面境界部の局所で明らかな板厚減少が見られる場合。</p> <p>（地覆内に水が浸入している可能性がある）</p> |

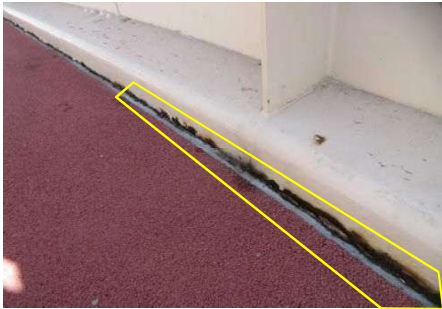
| | | <p>例</p> <p>路面境界部で明らかな板厚減少が見られる場合。</p> <p>（地覆内に水が浸入している可能性がある）</p> |

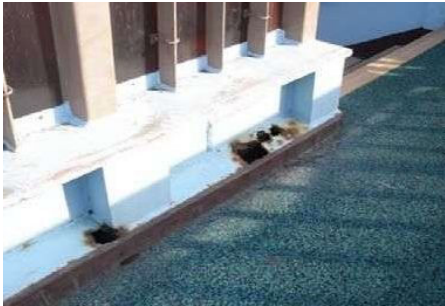
| | <p><b>例</b></p> <p>腐食により、明らかな断面欠損、貫通や著しい板厚減少が見られる場合。</p> |

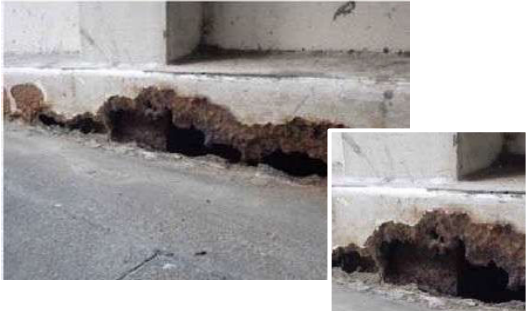
| | <p><b>例</b></p> <p>腐食により、明らかな断面欠損、貫通や著しい板厚減少が見られる場合。</p> <p>（地覆内面でも腐食が生じている可能性がある）</p> |

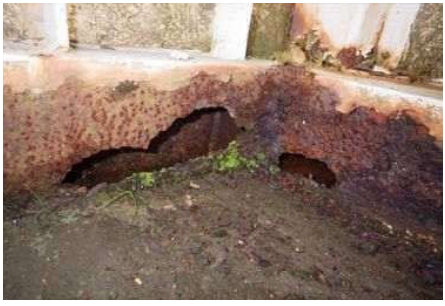
| | <p><b>例</b></p> <p>腐食により、明らかな断面欠損、貫通や著しい板厚減少が見られる場合。</p> <p>（地覆内面でも腐食が生じている可能性がある）</p> |

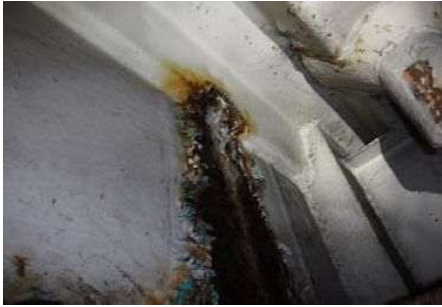
| | <p><b>例</b></p> <p>主桁とデッキプレートとの接合部付近から漏水が確認できる場合には、地覆から水が浸入している可能性がある。</p> |

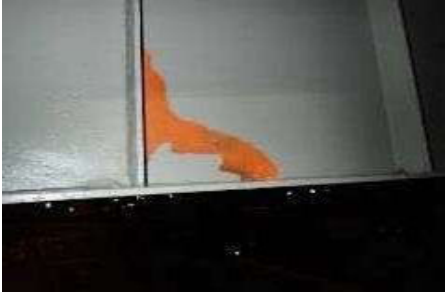
| | 例 | 防食被膜の剥がれが見られる場合。 |

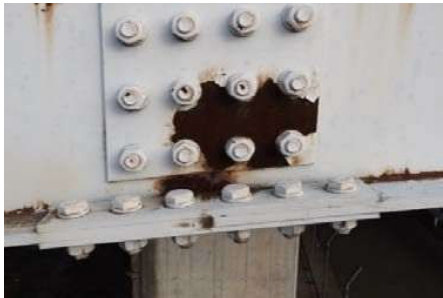
| | 例 | 母材の板厚減少はほとんど生じていないものの、添接板の局部に防食被膜の劣化の進行が見られる場合。 |

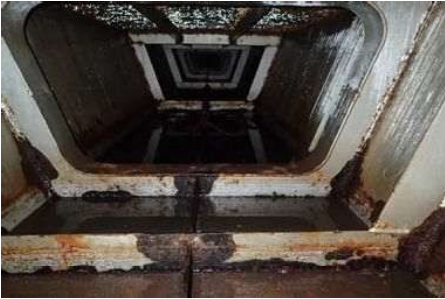
| | 例 | <p>箱桁内部などの部材内部に、滞水が見られる場合。</p> <p>（亀裂や孔、排水施設の破損などにより部材内部に漏水すると滞水することがある例）</p> |

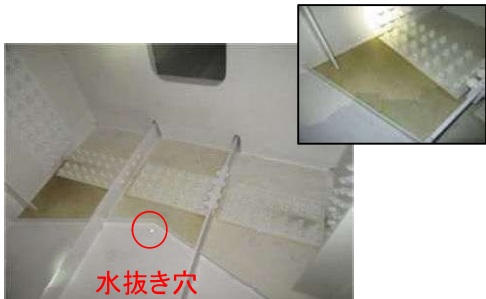
| <div> <p>水抜き穴</p> </div> | | |

| 備考 | <p>■漏水や滞水が生じていると、広範囲に激しい腐食が生じることがあり、特に凍結防止剤を含む浸入水は腐食を促進するため、横断歩道橋の状態や構造の特徴から考えられる水みちの候補を幅広く考察し、健全性の診断に反映するのがよいことが多い。</p> | |

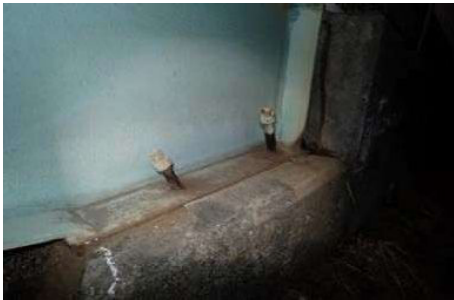
| | 例 | 橋台との取付ボルトにゆるみが生じている場合や、ボルトに変形などが生じている場合。 |

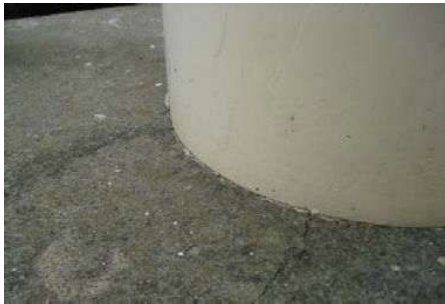
| | 例 | 目視で視認できるひびわれが見られる場合。 |

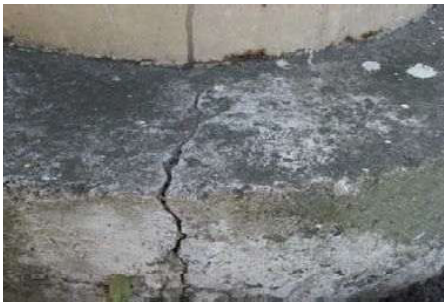
| | 例 | 目視で視認できるひびわれや変色が見られる場合。 |

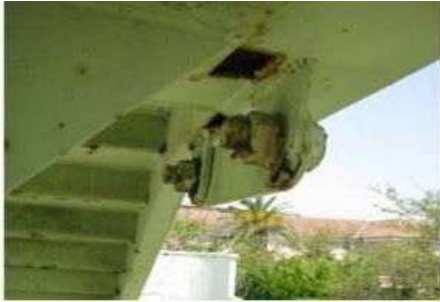
| | 例 | <p>局部に腐食が見られる場合。</p> <p>（ボルト・ナットの状態を把握するのがよい例）</p> |

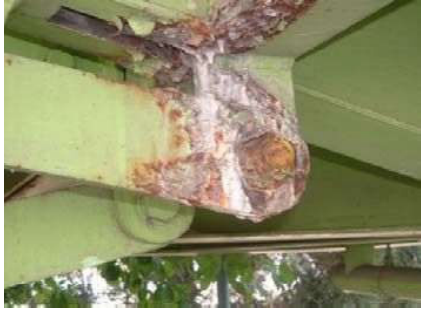
| | 例 | <p>広がりのある顕著な腐食が生じており、局部的に明らかな板厚減少が見られる場合。</p> <p>（漏水経路や減肉の状態を把握するのがよい例）</p> |

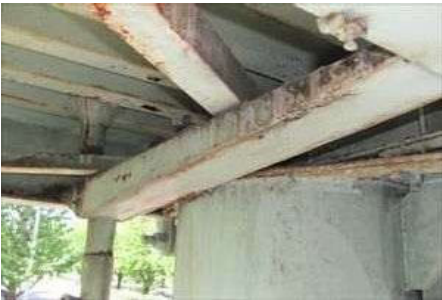
| | 例 | <p>樋に漏水跡が見られる場合。</p> <p>（樋に土砂が堆積している可能性がある例）</p> |

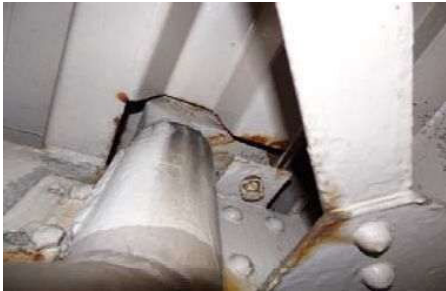
| | 例 | 排水受け周辺で腐食が見られる場合。<br><br>（配水管の破損は、排水の飛散により歩道橋の腐食環境に深刻な影響を与えることがある） |

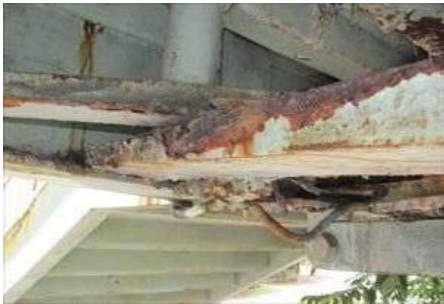
| | 例 | <p>広がりのある顕著な腐食が生じており、局部的に明確な板厚減少が見られる場合。</p> <p>（機能障害や、腐食片または樋の落下による第三者被害の生じる可能性がある例）</p> |

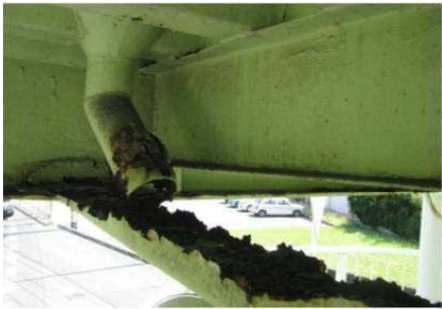
| | 例 | <p>腐食により、明らかな断面欠損、貫通や破断が見られる場合。</p> <p>（腐食片や樋の落下による第三者被害が発生する可能性がある例）</p> |

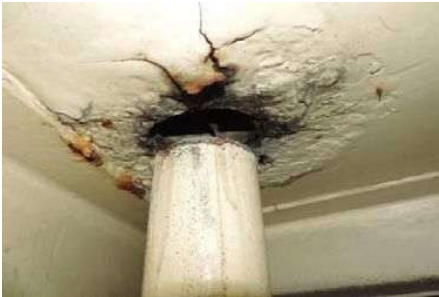
| | 例 | <p>腐食により、明らかな断面欠損、貫通や破断があり、排水機能が喪失している場合。</p> <p>（配水管の破損は、排水の飛散により歩道橋の腐食環境に深刻な影響を与えることがある）</p> |

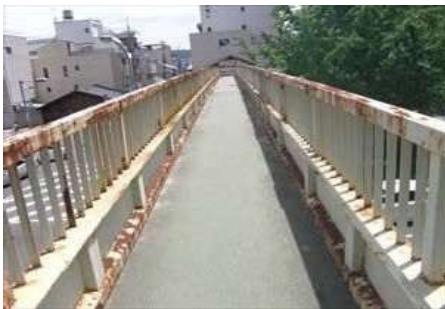
| | 例 | <p>全体的に防食被膜の劣化によりさび汁が見られる場合。</p> <p>（局部的に腐食が促進している可能性がある例）</p> |

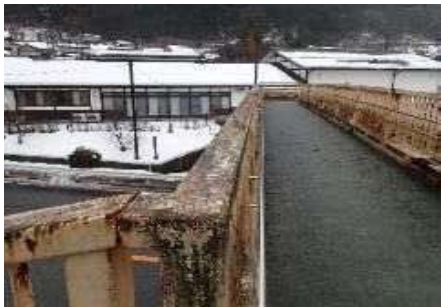
| | 例 | <p>全体的に防食被膜の劣化が見られる場合。</p> <p>（局部的に明確な板厚減少が確認でき、断面欠損に至ると安全性が損なわれる可能性がある例）</p> |

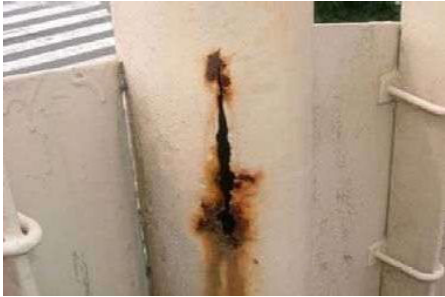
| | 例 | <p>明らかな断面欠損、貫通や著しい板厚減少が見られる場合。</p> <p>（さび部により、歩道橋利用者に被害発生の可能性のある例）</p> |

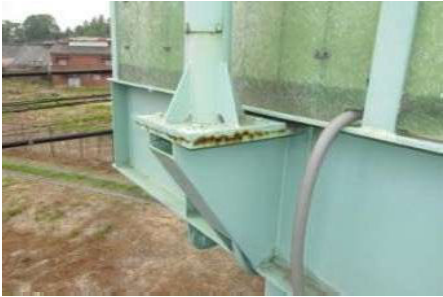
| 鋼部材 | その他（照明施設） | 1 / 3 |

| 一般的性状 | 防食機能の劣化、腐食などが見られる状態 | |
| | 例 | <p>局部で腐食が見られる場合。</p> <p>（接合部に滞水し、ベースプレートの板厚の減少も疑われる例）</p> |
| | 例 | <p>照明灯取付部にうきが見られる場合。</p> <p>（照明灯の倒壊・落下について、安全性の低下が生じている例）</p> |
| | 例 | <p>全体に防食被膜の劣化や蓋のボルトにゆるみや脱落が見られる場合。</p> <p>（他の類似ボルトの落下の可能性もある例）<br/>（内部での滞水の可能性がある例）</p> |
| | 例 | <p>ベースプレート部に顕著な腐食が生じており、局部的に明確な板厚減少が見られる場合。</p> <p>（断面欠損に至ると倒壊・落下する可能性がある例）</p> |
| 備考 | <p>■腐食環境（塩分の影響の有無、雨水の滞留や漏水の影響の有無など）によって、腐食速度は大きく異なることを考慮しなければならない。</p> <p>■腐食以外に照明灯との取付部、鋼管継手部、鋼管内部、ベースプレート部、ボルトのゆるみなど、本体の倒壊に繋がるような変状についても注意する必要がある。</p> | |

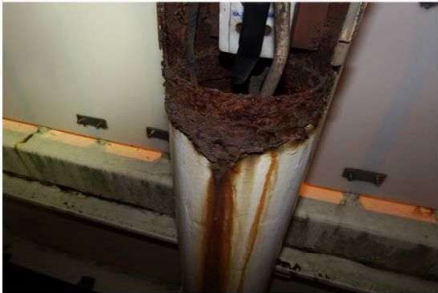
| 鋼部材 | その他（照明施設） | 2 / 3 |

| 一般的性状 | 防食機能の劣化、腐食などが見られる状態 | |
| | 例 | <p>明らかな断面欠損、貫通や著しい板厚減少が見られる場合。</p> <p>（倒壊の可能性がある例）</p> |
| | 例 | <p>断面欠損に至ると倒壊・落下する可能性がある例</p> <p>（内部に滞水している可能性がある）</p> |
| | 例 | <p>配管の外れが見られる場合。</p> <p>（配管全体の取付金具の腐食が進行していたり、配管の落下による第三者被害の可能性がある例）</p> |
| | 例 | <p>配管取付金具の破断が見られる場合。</p> <p>（配管全体の取付金具の腐食が進行していたり、配管の落下による第三者被害の可能性がある例）</p> |
| 備考 | <p>■支柱や部材の取付部などの応力が集中する部位等で、板厚減少を伴う腐食が発生した場合、構造安全性に大きく影響を及ぼすため、直ちに緊急的な対応を行うべきと判断できることがある。</p> <p>■落下の可能性がある場合は、直ちに緊急的な対応を行うべきと判断出来ることがある。</p> | |

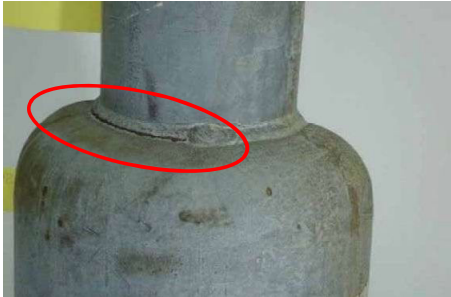
| 鋼部材 | その他（照明施設） | 3 / 3 |

| 一般的性状 | 防食機能の劣化、腐食などが見られる状態 | |
| | 例 | <p>継手部の溶接部などで、亀裂が見られる場合。</p> <p>（亀裂が内部まで貫通している可能性があり、亀裂の進行に伴い支柱の破断、倒壊の恐れがある例）</p> |
| 備考 | <p>■支柱や部材の取付部などの応力が集中する部位等で、板厚減少を伴う腐食が発生した場合、構造安全性に大きく影響を及ぼすため、直ちに緊急的な対応を行うべきと判断できることがある。</p> <p>■落下の可能性がある場合は、直ちに緊急的な対応を行うべきと判断出来ることがある。</p> | |

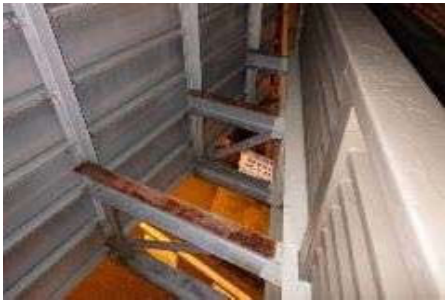
| 鋼部材 | その他（道路標識） | 1 / 3 |

| 一般的性状 | 防食機能の劣化、腐食、ボルトのゆるみ、亀裂などが見られる状態 | |
| | 例 | 局部で腐食の進行が見られる場合。 |
| | 例 | 取付金具（ボルト・フック等）に局部的な腐食が見られる場合。 |
| | 例 | 頂部で腐食の進行が見られる場合。<br><br>（内部で滞水が生じている可能性がある） |
| | 例 | 広がりのある顕著な腐食が生じており、局部的に明確な板厚減少が見られる場合。<br><br>（破断による落下の可能性のある例） |
| 備考 | <p>■道路標識等の取付部で板厚減少を伴う著しい腐食が発生し、道路標識等の落下等の恐れがある場合、直ちに緊急的な対応を行うべきと判断できることがある。</p> | |

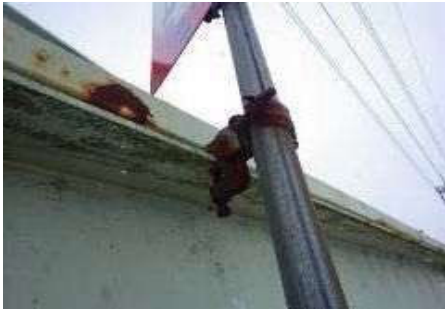
| 鋼部材 | その他（道路標識） | 2 / 3 |

| 一般的性状 | 防食機能の劣化、腐食、ボルトのゆるみ、亀裂などが見られる状態 | |
| | 例 | <p>取付金具に著しい腐食が見られる場合。</p> <p>（異種金属の接触による腐食が疑われる例）</p> |
| | 例 | <p>ボルトナットに顕著な腐食が見られる場合。</p> <p>（ボルトの破断により標識板の落下の可能性がある例）</p> |
| | 例 | <p>ボルトにゆるみや、抜け落ちが見られる場合。</p> <p>（標識板が落下する恐れがあり、直ちに緊急的な対応を行うべきと判断できる例）</p> |
| | 例 | <p>車両接触等の影響により、取付部が変形（又は破断、亀裂）が見られる場合。</p> <p>（標識板が落下する恐れがあり、直ちに緊急的な対応を行うべきと判断できる例）</p> |
| 備考 | <p>■道路標識等の取付部で板厚減少を伴う著しい腐食が発生し、道路標識等の落下等の恐れがある場合、直ちに緊急的な対応を行うべきと判断できることがある。</p> | |

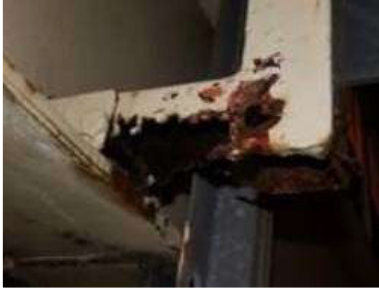
| 鋼部材 | その他（道路標識） | 3 / 3 |

| 一般的性状 | 防食機能の劣化、腐食、ボルトのゆるみ、亀裂などが見られる状態 | |
| | 例 | <p>明らかな断面欠損、貫通や著しい板厚減少が生じており、が見られる場合。</p> <p>（標識板が落下する恐れがあり、直ちに緊急的な対応を行うべきと判断できる例）</p> |
| 備考 | <p>■道路標識等の取付部で板厚減少を伴う著しい腐食が発生し、道路標識等の落下等の恐れがある場合、直ちに緊急的な対応を行うべきと判断できることがある。</p> | |

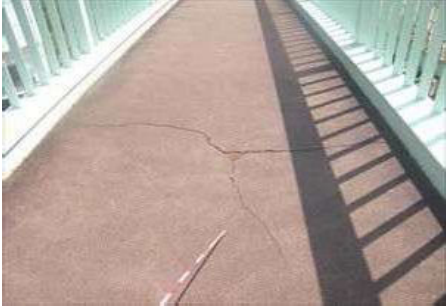
| その他 | その他（舗装・通路部） | 1 / 4 |

| 一般的性状 | 舗装面に、ひびわれ、うき、目地開き、ブロックの割れや、水や石灰分の滲出などが見られる状態 | |
| | 例 | <p>舗装表面に特異な変状が見られる場合、床版が著しく損傷していることがある。</p> <p>（ひびわれからの水の浸入の可能性のある例）</p> |
| | 例 | <p>舗装表面に特異な変状が見られる場合、床版が著しく損傷していることがある。</p> <p>（石灰分の滲出が疑われる例）</p> |
| | 例 | <p>植生を除去して地際や舗装の状態を把握する必要がある。</p> <p>（土砂の堆積例）</p> |
| 備考 | <p>■舗装の変状や目地部に隙間が生じている場合には、床版や蹴上げ部内部に雨水が浸入し、内部で広範囲に腐食が生じることがあるため床版や蹴上げ部下面の変状についても確認を行い、内部について詳細に状態を把握することを検討するのがよい。</p> | |

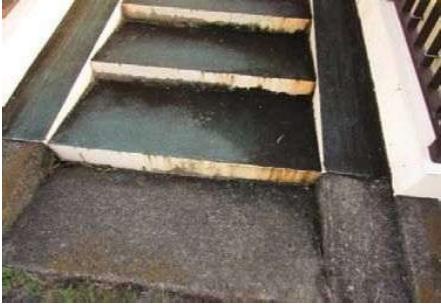
| その他 | その他（舗装・通路部） | 2 / 4 |

| 一般的性状 | 舗装面に、ひびわれ、うき、目地開き、ブロックの割れや、水や石灰分の滲出などが見られる状態 | |
| | 例 | <p>舗装表面に特異な変状が見られる場合、床版が著しく損傷していることがある。</p> <p>（滞水跡の例）</p> |
| | 例 | <p>舗装表面に特異な変状が見られる場合、床版が著しく損傷していることがある。</p> <p>（遊離石灰の例）</p> |
| | 例 | <p>舗装表面に特異な変状が見られる場合、床版が著しく損傷していることがある。</p> <p>（階段にうきが確認された例）</p> |
| | 例 | <p>舗装表面に特異な変状が見られる場合、内部が損傷していることがある。</p> <p>（スロープ部のひびわれの例）</p> |
| 備考 | <p>■舗装の変状や目地部に隙間が生じている場合には、床版や蹴上げ部内部に雨水が浸入し、内部で広範囲に腐食が生じることがあるため床版や蹴上げ部下面の変状についても確認を行い、内部について詳細に状態を把握することを検討するのがよい。</p> | |

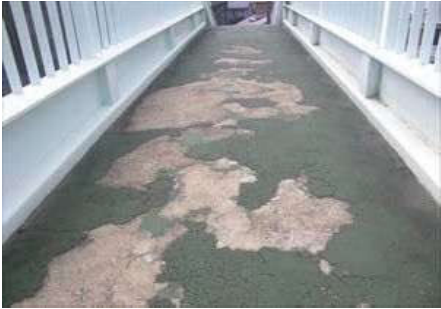
| その他 | その他（舗装・通路部） | 3 / 4 |

| 一般的性状 | 舗装面に、ひびわれ、うき、目地開き、ブロックの割れや、水や石灰分の滲出などが見られる状態 | |
| | 例 | <p>舗装表面に特異な変状が見られる場合、床版が著しく損傷していることがある。</p> <p>（コンクリート面にひびわれも生じていることから水の浸入していると推測される例）</p> |
| | 例 | <p>舗装表面に特異な変状が見られる場合、床版が著しく損傷していることがある。</p> <p>（舗装に欠損が生じ、水が浸入していると推測される例）</p> |
| | 例 | <p>舗装表面に特異な変状が見られる場合、床版が著しく損傷していることがある。</p> <p>（石灰分の滲出が生じており、舗装下面に水が浸入していると推測される例）</p> |
| | 例 | <p>舗装表面に特異な変状が見られる場合、床版が著しく損傷していることがある。</p> <p>（ブロックに欠損が生じており、水が浸入していると推測される例）</p> |
| 備考 | <p>■舗装の変状や目地部に隙間が生じている場合には、床版や蹴上げ部内部に雨水が浸入し、内部で広範囲に腐食が生じることがあるため床版や蹴上げ部下面の変状についても確認を行い、内部について詳細に状態を把握することを検討するのがよい。</p> | |

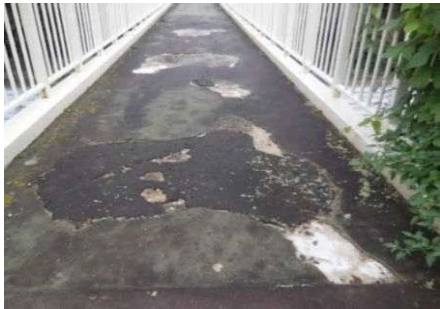
| その他 | その他（舗装・通路部） | 4 / 4 |

| 一般的性状 | 舗装面に、ひびわれ、うき、目地開き、ブロックの割れや、水や石灰分の滲出などが見られる状態 | |
| | 例 | <p>舗装表面に特異な変状が見られる場合、床版が著しく損傷していることがある。</p> <p>（舗装下のコンクリートから石灰分の滲出が生じており、水が浸入していると推測される例）</p> |
| | 例 | <p>舗装表面に特異な変状が見られる場合、床版が著しく損傷していることがある。</p> <p>（劣化が全体に進行しており、舗装面にさび汁の滲出が生じており、水の浸入によりデッキプレート上面で劣化が進展していると推測される例）</p> |
| | 例 | <p>舗装表面に特異な変状が見られる場合、床版が著しく損傷していることがある。</p> <p>（舗装劣化（ブロックのがたつき、段差、目地の開きなど）が生じており、水が浸入していると推測される例）</p> |
| 備考 | <p>■舗装の変状や目地部に隙間が生じている場合には、床版や蹴上げ部内部に雨水が浸入し、内部で広範囲に腐食が生じることがあるため床版や蹴上げ部下面の変状についても確認を行い、内部について詳細に状態を把握することを検討するのがよい。</p> | |

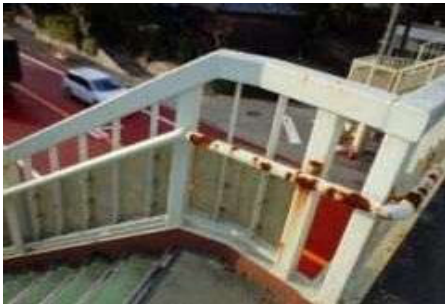
| 鋼部材 | その他（手すり） | 1 / 2 |

| 一般的性状 | 防食機能の劣化、腐食などが見られる状態 | |
| | 例 | <p>防食被膜の劣化が見られる場合。</p> <p>（さび片落下による第三者被害発生の可能性がある例）</p> |
| | 例 | <p>取付金具の脱落が見られる場合。</p> |
| | 例 | <p>手すりに変形が見られる。</p> |
| | 例 | <p>取付部の破断が見られる。</p> |
| 備考 | <p>■ボルト・ナットを含めてステンレスやアルミなどを使用する場合があります、適切な処理を施さずに取付けた場合には、鋼との異種金属の接触による腐食が発生するため注意が必要である。</p> | |

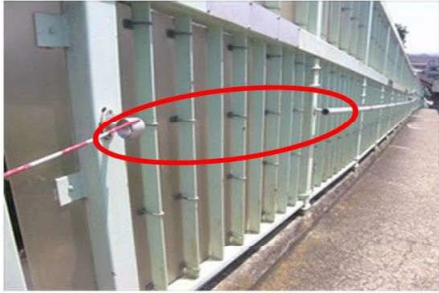
| 鋼部材 | その他（手すり） | 2 / 2 |

| 一般的性状 | 防食機能の劣化、腐食などが見られる状態 | |
| | 例 | 手すりの脱落が見られる場合。 |
| | 例 | 手すりの脱落が見られる場合。 |
| 備考 | <p>■取付金具の破断により、取付物が欠損し、歩道橋利用者が必要な機能が損なわれている場合、直ちに対応を行うべきと判断できることがある。</p> | |

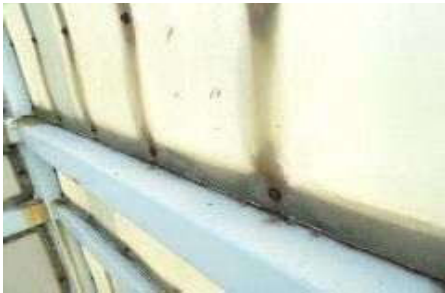
| その他 | その他（目隠し版・裾隠し板） | 1 / 2 |

| 一般的性状 | 防食機能の劣化、腐食、変形・欠損などが見られる状態 | |
| | 例 | 目隠し板に変形が見られる場合。 |
| | 例 | <p>取付金具で著しい腐食が見られる場合。</p> <p>（歩道橋利用者や第三者に被害発生の可能性のある例）</p> |
| | 例 | <p>取付ボルトがゆるんでいる場合。</p> <p>（歩道橋利用者や第三者に被害発生の可能性のある例）</p> |
| | 例 | <p>取付金具で局所的な著しい腐食が見られる場合。</p> <p>（歩道橋利用者や第三者に被害発生の可能性のある例）</p> |
| <p><b>備考</b></p> <p>■取付金具の破断により、取付物の落下等につながる危険性が高い場合には、直ちに緊急的な対応を行うべきと判断できることがある。</p> | | |

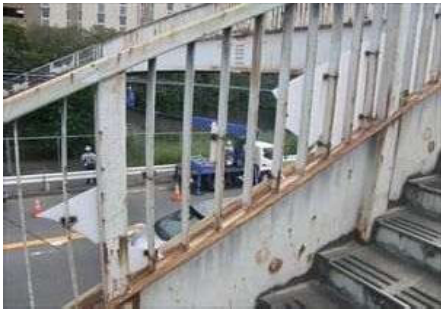
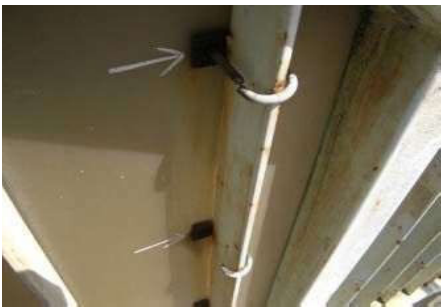
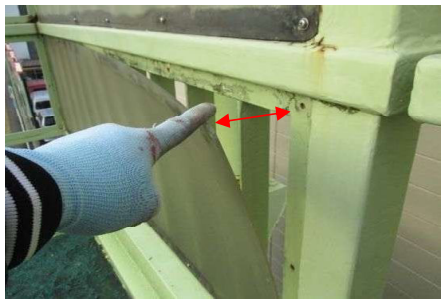
| その他 | その他（目隠し版・裾隠し板） | 2 / 2 |

| 一般的性状 | 防食機能の劣化、腐食、変形・欠損などが見られる状態 | |
| | 例 | <p>取付金具の破断により、目隠し板・裾隠し板の落下に至る可能性がある場合。</p> <p>（歩道橋利用者や第三者に被害発生の可能性がある例）</p> |
| | | <p>例</p> <p>取付金具の破断により、目隠し板・裾隠し板の落下に至る可能性がある場合。</p> <p>（歩道橋利用者や第三者に被害発生の可能性がある例）</p> |
| | | <p>例</p> <p>取付金具の破断により、目隠し板・裾隠し板の落下に至る可能性がある場合。</p> <p>（歩道橋利用者や第三者に被害発生の可能性がある例）</p> |
| 備考 | <p>■取付金具の破断により、取付物の落下等につながる危険性が高い場合には、直ちに緊急的な対応を行うべきと判断できることがある。</p> | |
