### 第3章 詳細点検要領(15m 以上)

#### 1. 総 則

詳細点検の目的は、補修工事の実施を前提として、橋梁長寿命化修繕計画の策定に必要な健全性を明らかにすることである。

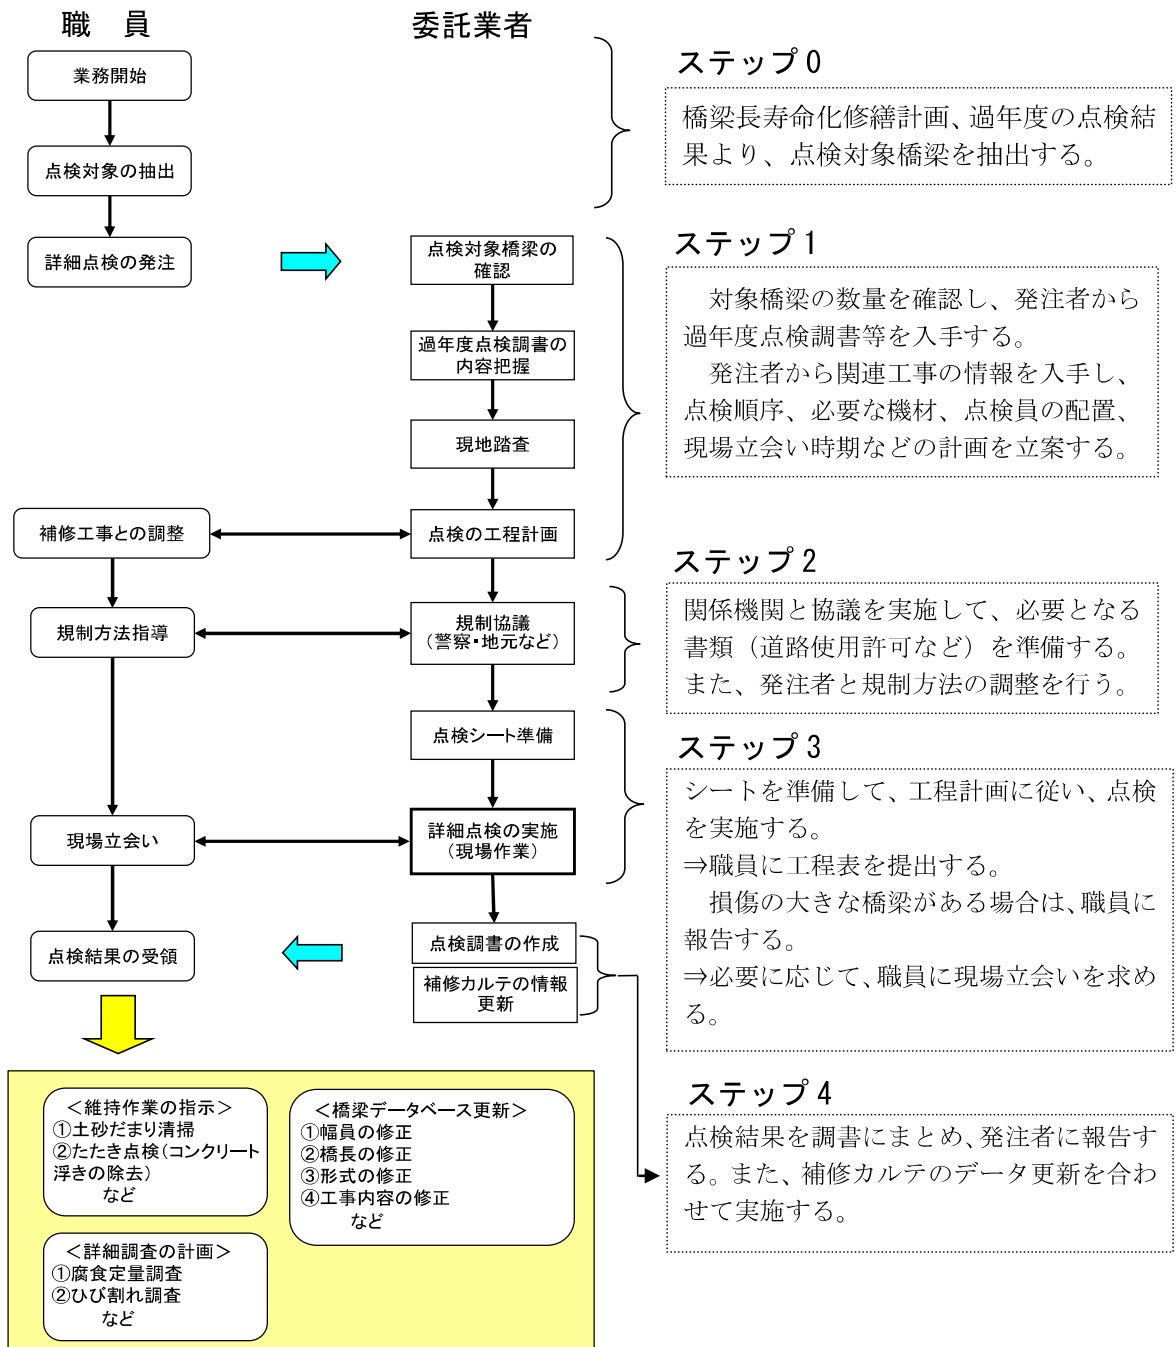
図-3.2 詳細点検実施手順

詳細点検は、図-3.2 に従って実施する。

詳細点検は、点検調書を作成した時点が完了ではなく、維持作業の指示・実行、詳細調査の計画、橋梁データベースの更新まで実行して完了となる。

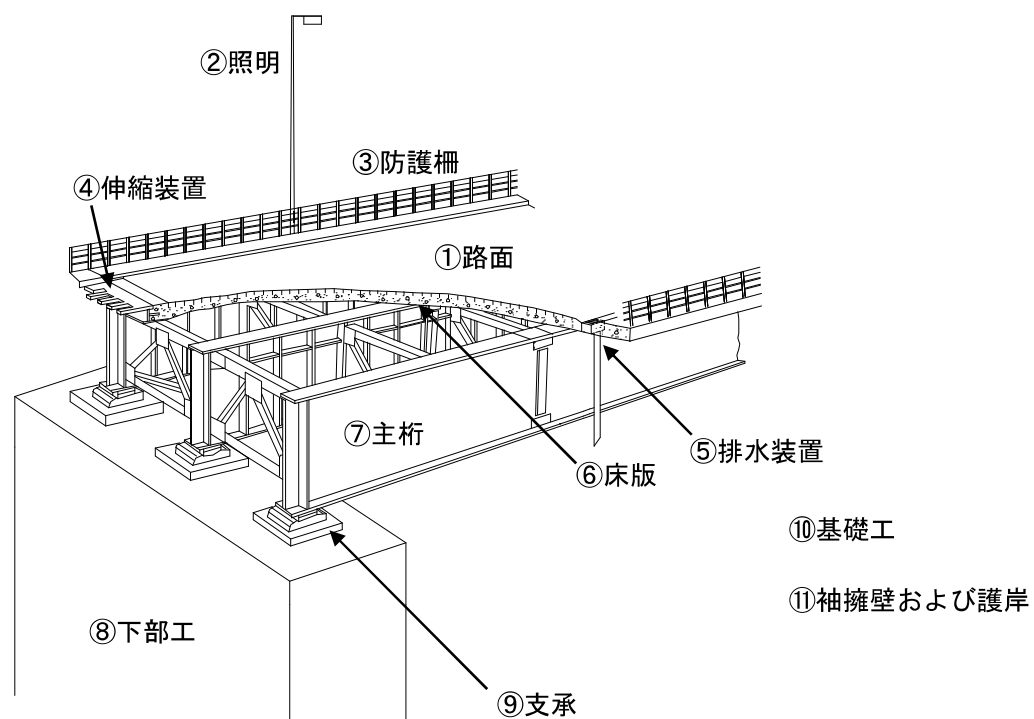
図-3.3 点検部位

詳細点検では、橋梁を 11 項目に分類して、それぞれの着目点で点検を行う。

点検部位は、下図のとおり。

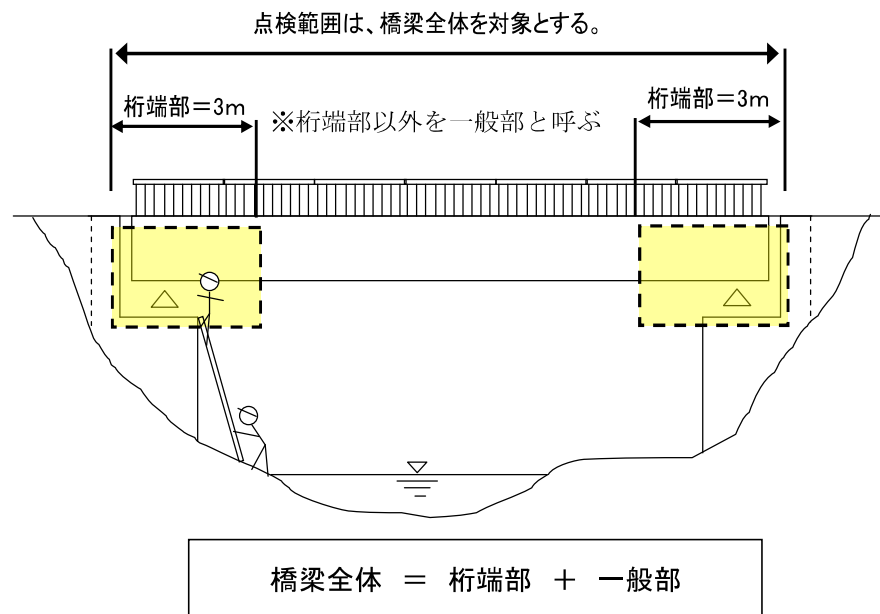
図-3.4 点検範囲

これまでの点検結果から、桁端部の劣化が一般部に比べて進行が早いことが分かっている。このため桁端部は、上部構造のみ一般部とは別で補修工事を発注できるように、パラペット前面から3m程度を桁端部として健全性を判定する。

本要領では、それ以外の部分を一般部と呼び、点検範囲が重複しないようにする。(連続桁の中間支点部は、桁の端部には当たらないため一般部として扱う。)

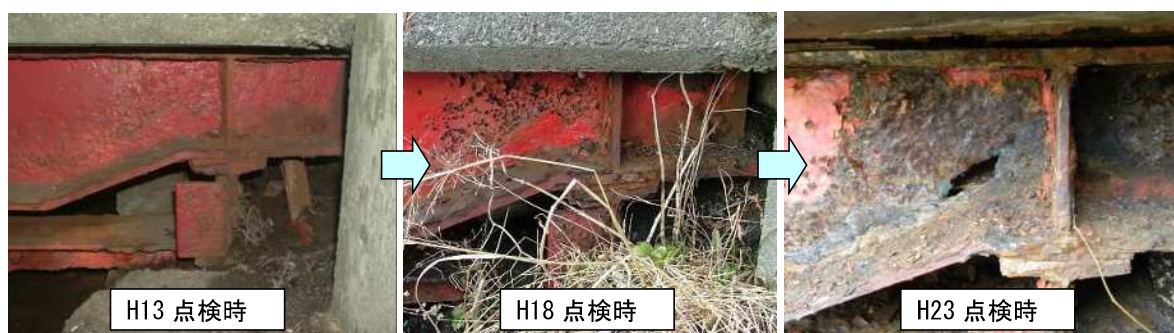
### 桁端部腐食早期劣化の事例 1【平瀬橋：岐阜土木事務所】

これまでの定期点検の結果から、鋼桁の腐食部、特にウェブの下フランジ付け根の範囲は、腐食部と健全部の境目が早期に貫通孔があくほどの著しい腐食へ進展する可能性が高いことが分かった。そのため、腐食状況を把握し管理者へ報告すること、および、早期劣化を防ぐことを目的として、点検の範疇において応急処置を行うことを明確化する。

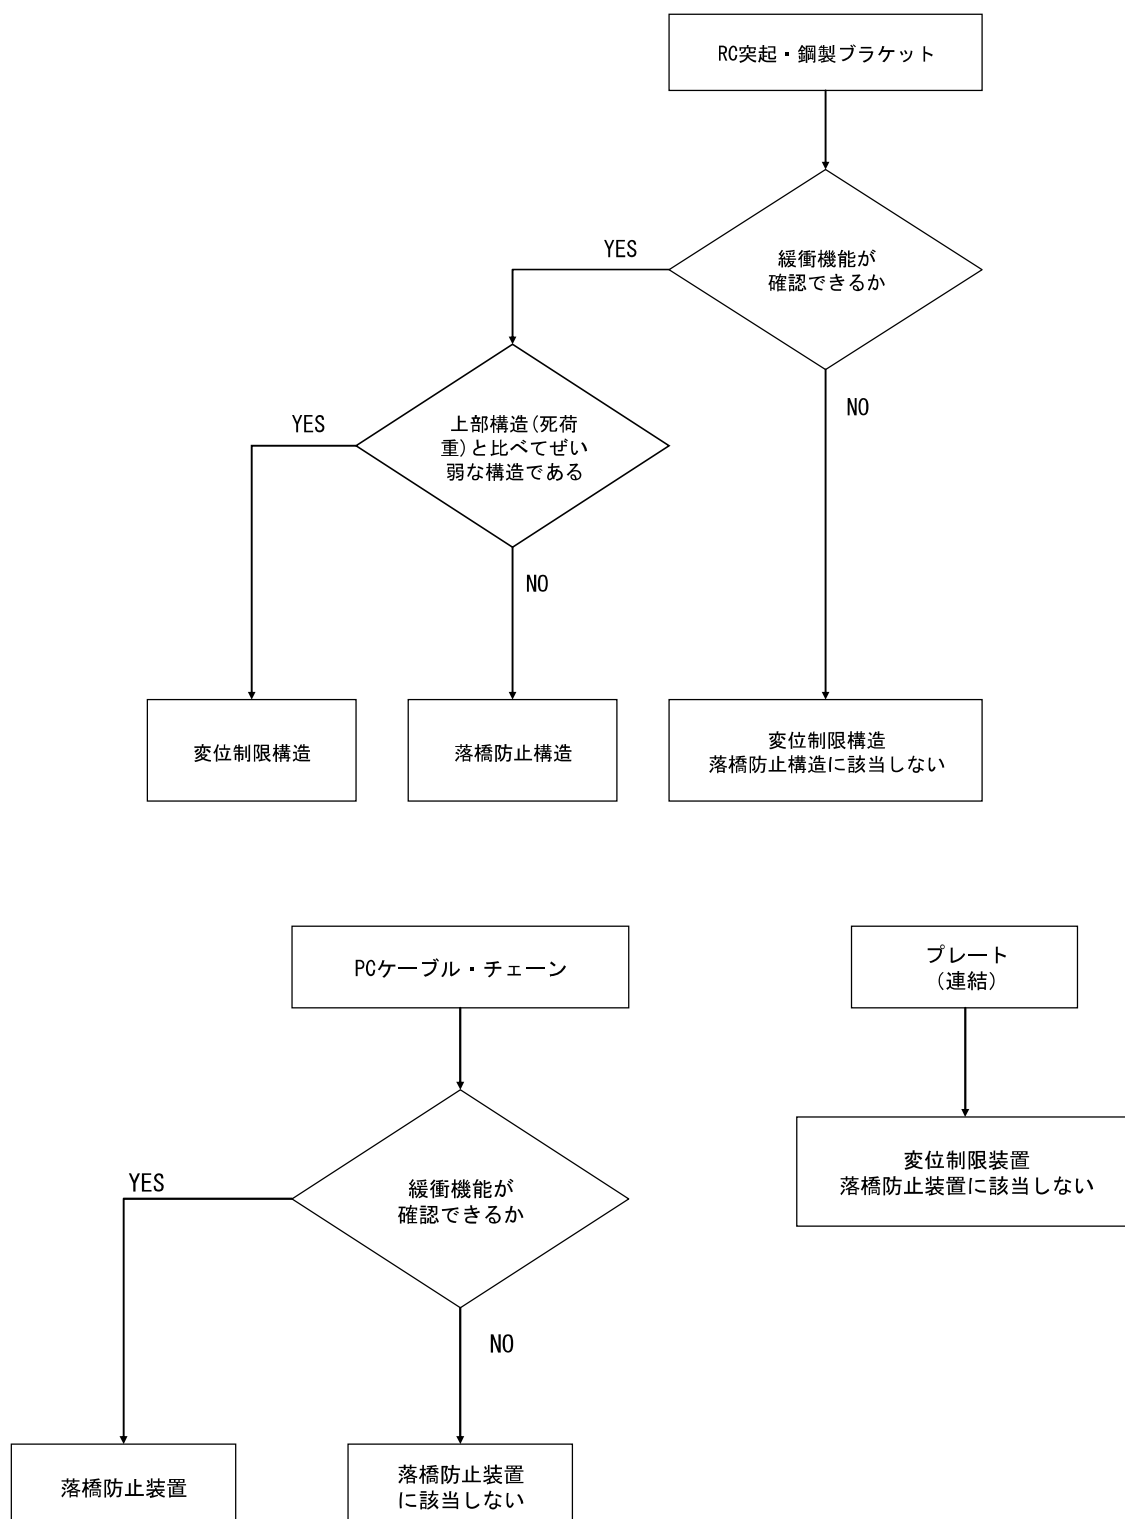
落橋防止構造および変位制限構造の判定フローを下記に示す。

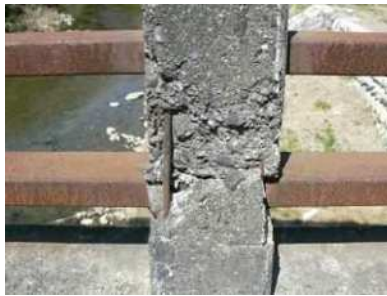
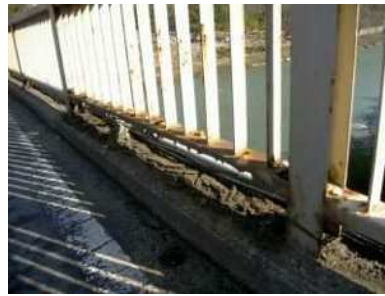
(1) 防護柵

対 象：経年劣化した防護柵または高欄

腐食による断面欠損が笠木や支柱にみられるもの。

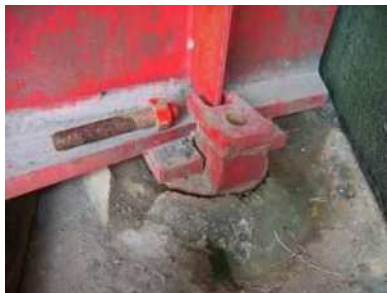
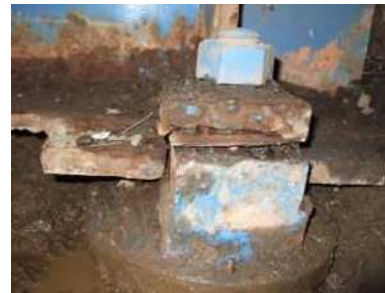
(2) 支承

対 象：経年劣化により機能が低下した線支承

腐食により回転機能または摺動機能が明らかに阻害されているもの。

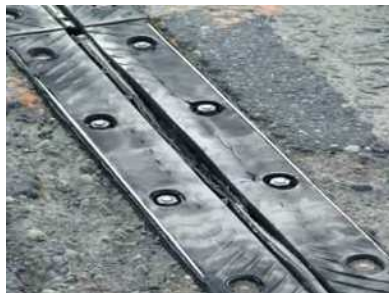
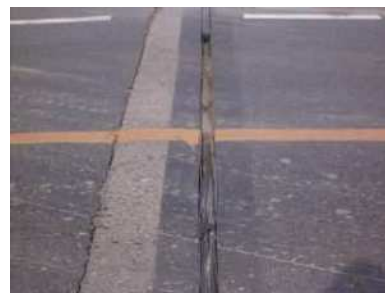
(3) 伸縮装置

対 象：経年劣化により機能が低下した二次製品の伸縮継手

鋼製フィンガーの櫛の折損、ゴム部材の欠損、止水機能の低下が見られるもの。

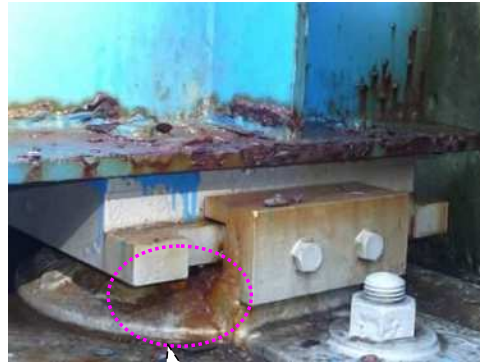
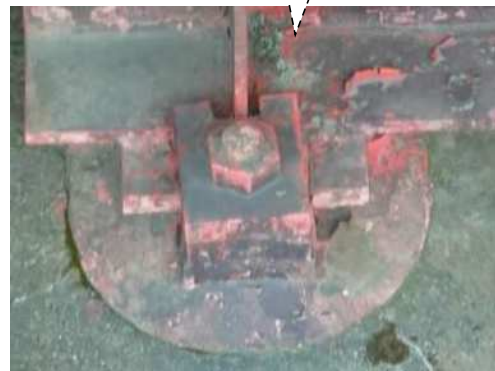
⑨支承：鋼製部材に劣化がある

支承の健全性は、1 支承線に 1 つの健全性を判定する。そのため、判定は 1 支承線の中で損傷が一番大きい支承を対象とする。

健全性 I b  
【経過観察】

防食機能の劣化  
や局所的な腐食  
がある

水かかりの箇所  
のみ腐食が発生  
している。

土で汚れているが、  
腐食はない。広い範  
囲に塗装劣化はあ  
る。

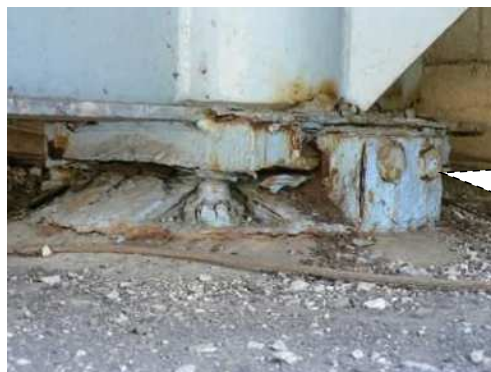
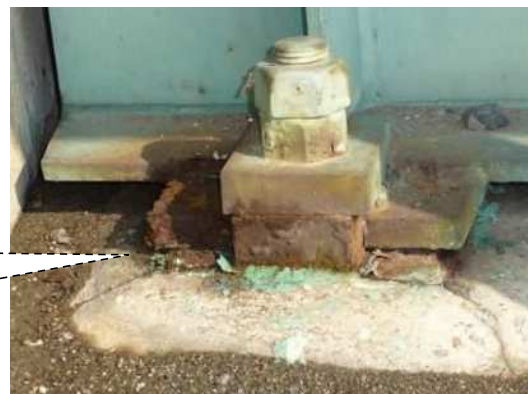
健全性 II  
【補修開始】

広い範囲に腐食  
が発生している

全体的に腐食が確認  
でき、層状剥離の状態  
である。

上沓も下沓も腐食  
が確認できる。

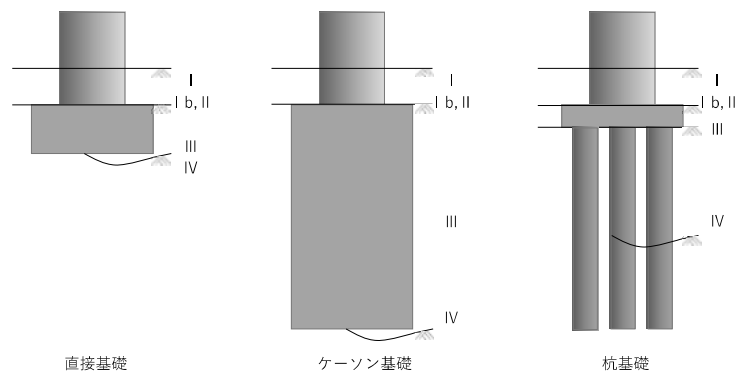
■基礎工の判定と措置の流れ（参考）

※パイルベント形式の基礎の洗掘については、河床低下が明確な場合や、局所的な洗掘が見られる場合は不安定となる可能性があるため、Ⅲ判定として詳細調査等を実施する。

※基礎の側面が露出し、Ⅲ判定となった場合は、基礎の安定照査を実施する。

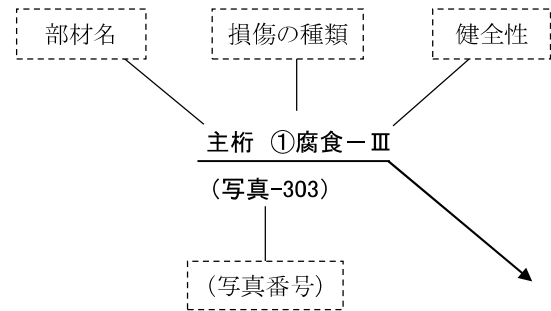
図-3.5 旗上げ方法

損傷の旗上げは、図-3.5を標準とする。

部材名は、①路面～⑪袖擁壁(護岸)で表すが、  
損傷によっては、より具体的な名称を用いた方が  
適切に表現できる場合があるため、その場合は、  
橋梁点検員の判断で適当な名称を用いてもよい。  
(例:主桁下フランジ)

損傷の種類は、表現の統一化を図るため、「橋梁  
定期点検要領」(平成31年3月 国土交通省  
道路局国道・防災課)に準拠する。

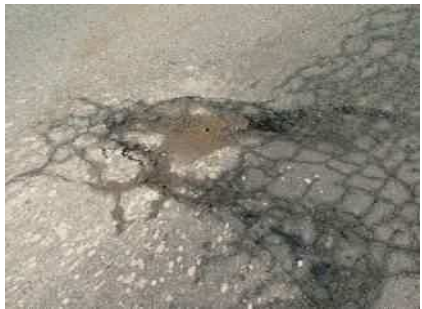
| 項 目 ①路面 | | | |
|---|---|---|---|
| <b>健全性Ⅲ</b><br>【直ちに補修実施】<br><br>広い範囲に発生しており、局部的に土砂化したコンクリートが噴出している | | <div> <b>【ポイント】</b><br/> ここで見られるポットホールが危険であるかどうかの判定は、維持作業判定にて確認します。舗装の補修跡が橋面の広い範囲にある場合、ポットホールの原因が床版劣化である可能性があります。ここでは、床版が劣化しているかどうかの指標として、補修跡の確認を行います。 </div> | |
| 彦谷橋<br>高山土木<br>H18 | 亀甲状ひびわれの中に土砂化したコンクリートが噴出している。土砂化の程度と床版下面の劣化との関係性を確認し判定する。 | | |

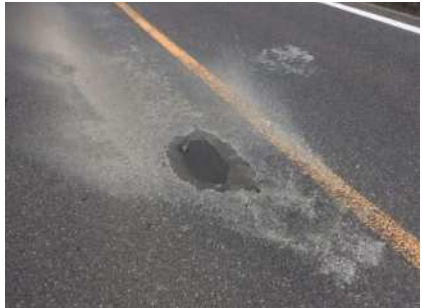
| 項 目 ①路面 | | | |
|---|---|---|---|
| <b>健全性Ⅲ</b><br>【直ちに補修実施】<br><br>広い範囲に発生しており、局部的に土砂化したコンクリートが噴出している | | <b>健全性Ⅲ</b><br>【直ちに補修実施】<br><br>補修箇所が広い範囲にある | |
| 市場橋<br>恵那土木<br>R6 | ひびわれにそって、茶色の土砂が見られる。土砂化の程度と床版下面の劣化との関係性を確認し判定する。 | 成山橋<br>可茂土木<br>H13 | 橋面全体に補修(パッチ)がしてある。 |

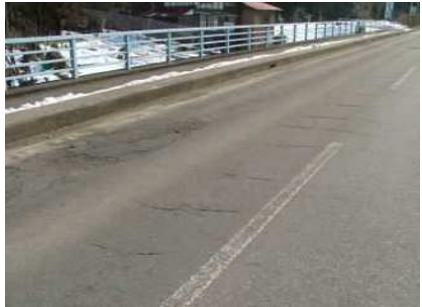
| 項 目 ①路面 | | | |
|---|---|---|---|
| <b>健全性Ⅱ</b><br>【補修開始】<br><br>広い範囲に発生しており、局部的にひびわれが亀甲状となっている | | | |
| 御前大橋<br>高山土木<br>H18 | 路面全体のひびわれと、部分的に亀甲状にひびわれが発生しているため、床版への漏水を防止する目的で補修開始時期である。 | | |

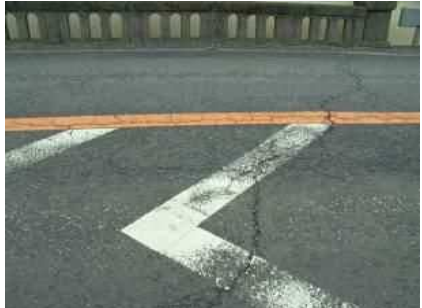
| 項 目 ①路面 | | | |
|---|---|---|---|
| <b>健全性Ⅰb</b><br>【経過観察】<br><br>局部的に発生している | | | |
| 新境川橋<br>岐阜土木<br>H13 | 伸縮装置部にオーバーレイが施工されているとその直上でひびわれが発生する可能性が大きい。 | | |

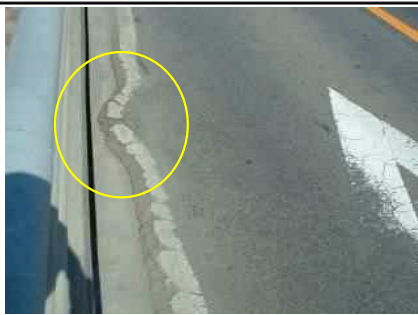
| 項 目 | | ①路面 | |
|---|---|---|---|
| 健全性Ⅱ<br>【補修開始】 | | 健全性Ⅱ<br>【補修開始】 | |
| 5cm以上の段差がある | | 2cm以上の段差がある | |
| 田白橋<br>可茂土木<br>H13 | 大きな段差がある。 | 神宮橋<br>岐阜土木<br>H15 | 歩道部の伸縮装置周辺に大きな段差がある。 |

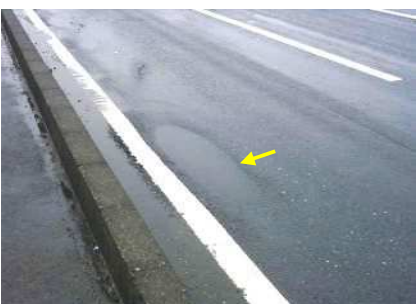
| 項 目 | | ①路面 | |
|---|---|---|---|
| 健全性Ⅰb<br>【経過観察】 | | 健全性Ⅰb<br>【経過観察】 | |
| 段差はあるが小さい | | 段差はあるが小さい | |
| 新糸貫橋<br>郡上土木<br>H13 | わだち掘れが発生し、水溜りとなっている。 | 槇洞橋<br>郡上土木<br>H20 | 伸縮装置部にオーバーレイが施工されており、若干の段差があるため、経過観察とする。 |

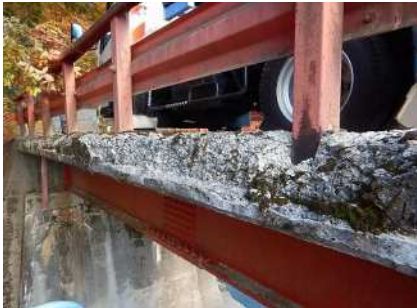
| 項 目 | | ①路面 | |
|---|---|---|---|
| 健全性Ⅲ<br>【直ちに補修実施】 | | 健全性Ⅲ<br>【直ちに補修実施】 | |
| 断面欠損が大きいなど、防護柵の機能を維持出来ない | | 断面欠損が大きいなど、防護柵の機能を維持出来ない | |
| 赤谷橋<br>高山土木<br>H30 | 全体的に凍害による欠損が発生しており、防護柵と一体となって機能しない。 | 川島大橋<br>岐阜土木<br>H13 | 支柱基部の欠損が大きいので直ちに補修が必要であると判断する。 |

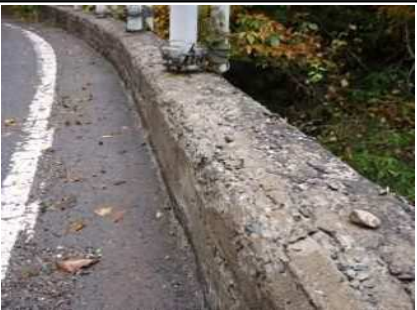
| 項 目 | | ①路面 | |
|---|---|---|---|
| 健全性Ⅱ<br>【補修開始】 | | | |
| 損傷の範囲、程度が大きく、放置すると防護柵の機能低下を招く | | | |
| 瀬ノ平谷橋<br>高山土木<br>H20 | 凍害による欠損が局部的に発生している。放置すると凍害によるスケーリングが進行する。 | | |

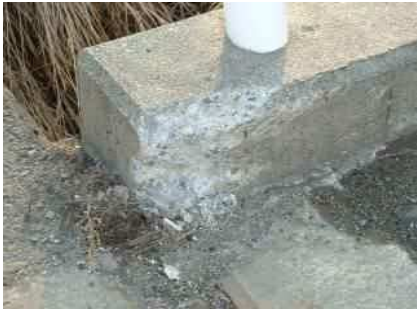
| 項 目 | | ①路面 | |
|---|---|---|---|
| 健全性Ⅰb<br>【経過観察】 | | | |
| 損傷の範囲、程度とも軽微 | | | |
| 郡上谷橋<br>郡上土木<br>H13 | 部分的な断面欠損が確認できるため、経過観察とする。 | | |

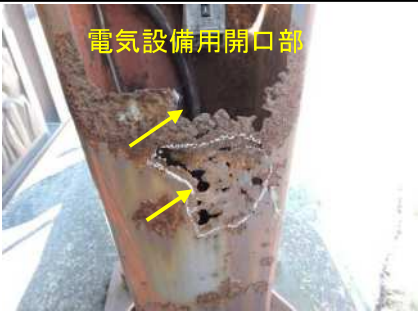
| 項 目 | | ②照明・標識 | |
|---|---|---|---|
| <b>健全性Ⅳ</b><br>【機能停止の恐れ】<br><br>腐食により破断・転倒の可能性がある | | <b>健全性Ⅳ</b><br>【機能停止の恐れ】<br><br>亀裂により破断・転倒の可能性がある | 『事例写真なし』 |
| 滝谷橋<br>大垣土木<br>H26 | 腐食により大きな断面欠損が発生している。強風等により転倒の危険性がある。 | | |

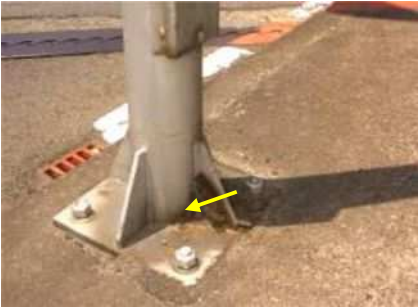
| 項 目 | | ②照明・標識 | |
|---|---|---|---|
| <b>健全性Ⅲ</b><br>【直ちに補修実施】<br><br>腐食が発生し、部材の肉厚が明らかに減少している | | <b>健全性Ⅲ</b><br>【直ちに補修実施】<br><br>亀裂がある | |
| 福田大橋<br>大垣土木<br>H15 | 支柱付け根のリブに腐食による断面欠損が確認できるため、直ちに補修が必要である。 | 新相川橋<br>大垣土木<br>H20 | 支柱の補強リブから亀裂が発生している。 |

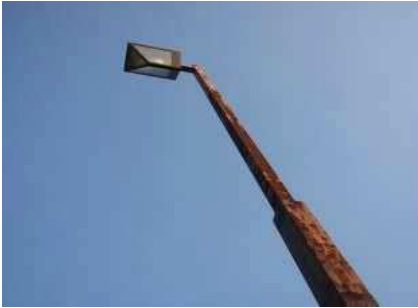
| 項 目 | | ②照明・標識 | |
|---|---|---|---|
| <b>健全性Ⅱ</b><br>【補修開始】<br><br>表面さびが発生している | | | |
| 滝谷橋<br>大垣土木<br>H20 | 全体にさびが発生している。 | | |

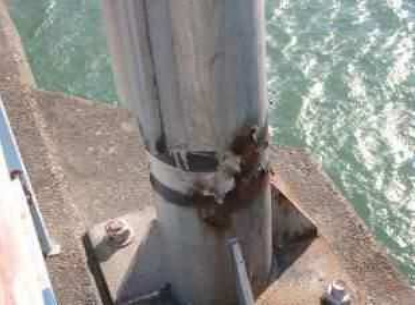
| 項 目 | | ②照明・標識 | |
|---|---|---|---|
| <b>健全性Ⅰb</b><br>【経過観察】<br><br>防食機能の劣化がある | | | |
| 福岡大橋<br>大垣土木<br>H20 | 塗装劣化が確認できる。 | | |

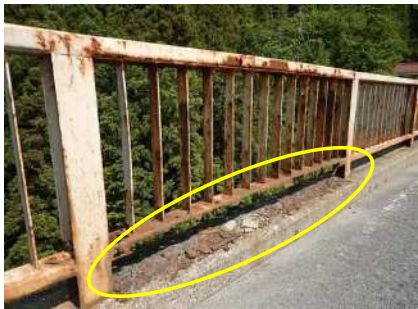
| 項 目 ③防護柵 | | | |
|---|---|---|---|
| 広い範囲に腐食が発生している | | 広い範囲に損傷の程度が大きい | |
| 玉蔵大橋<br>恵那土木<br>H28 | 上記のような腐食が全体的にある場合は、防護柵全体の取替えが必要。 | 地藏橋<br>揖斐土木<br>H13 | 鋼管と支柱コンクリートの接続部が広い範囲に剥離・欠損しているため、防護柵全体の取替が必要。 |

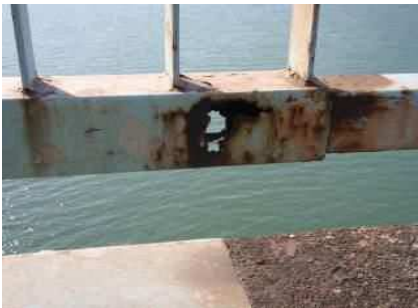
| 項 目 ③防護柵 | | | |
|---|---|---|---|
| 局部的に腐食が発生している | | 局部的に損傷の程度が大きい | |
| 福岡大橋<br>大垣土木<br>H20 | 鋼製高欄の継ぎ手部によく見られる損傷で、局部的に腐食による孔がある。 | 白滝橋<br>高山土木<br>H13 | 支柱1本だけ損傷の程度が大きい。 |

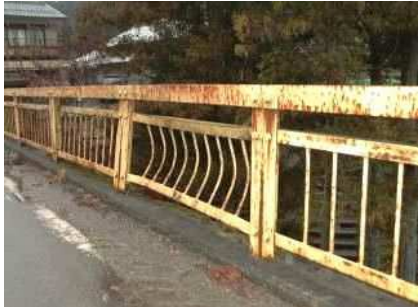
| 項 目 ③防護柵 | | | |
|---|---|---|---|
| 広い範囲に表面さびが発生している | | 損傷の範囲は広いが程度は軽微である | |
| 三日月橋<br>岐阜土木<br>H13 | 表面さびが広い範囲に発生している。 | 栄楽橋<br>多治見土木<br>H13 | 上記のかぶり不足による鉄筋露出が、多くの支柱に発生しているが、鉄筋の断面欠損はない。 |

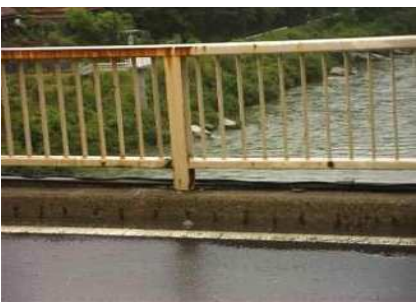
| 項 目 ③防護柵 | | | |
|---|---|---|---|
| 広い範囲に防食機能の劣化がある<br><br>または、局部的に表面さびが発生している | | 損傷の範囲、程度とも軽微 | |
| 玉蔵大橋<br>恵那土木<br>H13 | 表面さびが局部的に発生している。 | 稲津3号橋<br>多治見土木<br>H13 | 剥離・欠損しているが、軽微である。 |

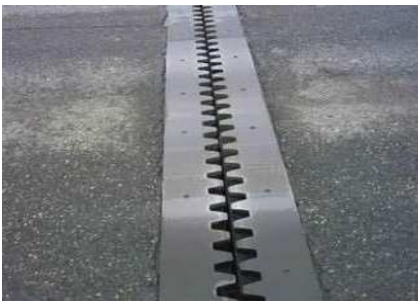
| 項 目 | | ④伸縮装置 | |
|---|---|---|---|
| <b>健全性Ⅳ</b><br>【機能停止の恐れ】<br><br>櫛の重なりが無いほど開いている | | <b>健全性Ⅳ</b><br>【機能停止の恐れ】<br><br>2cm以上の段差が発生し、走行車両にパンクなどの損傷を与える危険性が高い | |
| 馬飼大橋<br>岐阜土木<br>H13 | 重なりがなく、大きく開いている。 | 八百津大橋<br>可茂土木<br>H19 | 段差有。(2cm以上) |

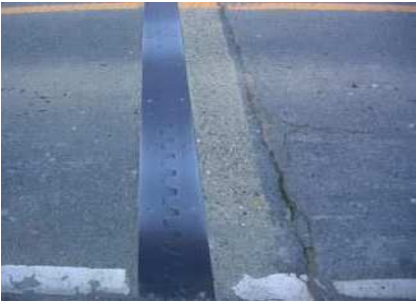
| 項 目 | | ④伸縮装置 | |
|---|---|---|---|
| <b>健全性Ⅲ</b><br>【直ちに補修実施】<br><br>橋軸方向のすき間が完全に閉じている | | | |
| 水門橋<br>大垣土木<br>H14 | 隙間がない。 | | |

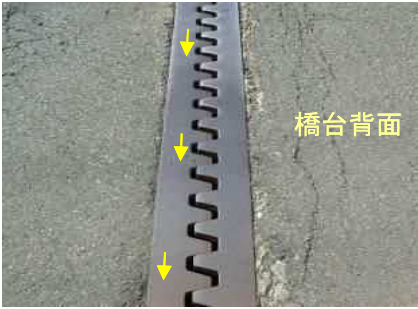
| 項 目 | | ④伸縮装置 | |
|---|---|---|---|
| <b>健全性Ⅰb</b><br>【経過観察】<br><br>橋軸直角方向の遊間偏り、橋軸方向の開きなどがある | | <b>健全性Ⅰb</b><br>【経過観察】<br><br>2cm未満の段差がある | |
| | 橋軸直角方向に移動している。 | 福岡大橋<br>大垣土木<br>H14 | 段差有。(2cm未満) |

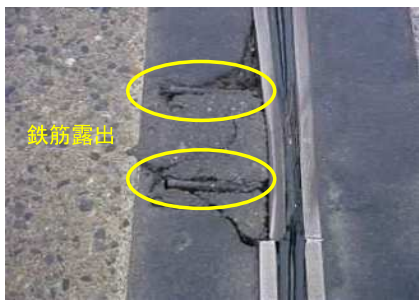
| 項 目 | | ④伸縮装置 | |
|---|---|---|---|
| <b>健全性Ⅳ</b><br>【機能停止の恐れ】<br><br>取付けボルトの突出等があり、走行車両にパンクなどの損傷を与える危険性が高い | | <b>健全性Ⅱ</b><br>【補修開始】<br><br>伸縮装置(地覆部含む)に欠損がある<br>※判断に迷う場合は支承付近の土砂堆積を確認する | |
| 海老橋<br>岐阜土木<br>H13 | 伸縮装置の定着用鉄筋が露出し、走行車両にパンクなどの危険がある。 | 鷺田橋<br>岐阜土木<br>H20 | もともと地覆遊間のシーল材がなく、止水機能がない。→シール材の設置が必要と判断する。 |

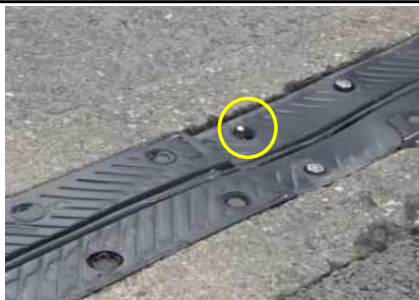
| 項 目 | | ④伸縮装置 | |
|---|---|---|---|
| <b>健全性Ⅲ</b><br>【直ちに補修実施】<br><br>部材の大きな変形・欠損がある | | <b>健全性Ⅱ</b><br>【補修開始】<br><br>伸縮装置(地覆部含む)に欠損がある<br>※判断に迷う場合は支承付近の土砂堆積を確認する | |
| 不動橋<br>岐阜土木<br>H20 | 表面ゴムが陥没し、ボルトが突出しており、更にはナットのはずれによりタイヤのパンクの危険性がある。 | 河渡橋<br>岐阜土木<br>H16 | 表面ゴムが劣化し、孔が開いている。 |

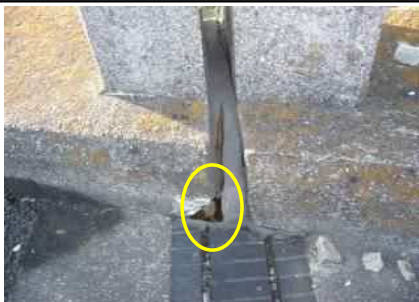
| 項 目 | | ④伸縮装置 | |
|---|---|---|---|
| | | <b>健全性Ⅱ</b><br>【補修開始】<br><br>伸縮装置(地覆部含む)に欠損がある<br>※判断に迷う場合は支承付近の土砂堆積を確認する | |
| | | 茜部大橋<br>岐阜土木<br>H20 | 地覆部のシール材に孔が開いている。 |

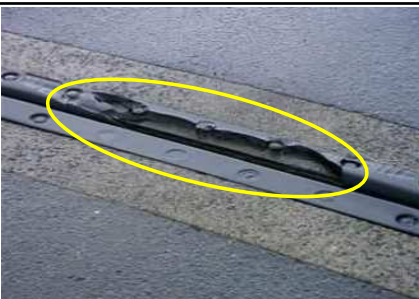
| 項 目 | | ④伸縮装置 | |
|---|---|---|---|
| <b>健全性Ⅰb</b><br>【経過観察】<br><br>ゴム部材の軽微な変形・欠損がある<br>または、鋼部材に腐食がある | | <b>健全性Ⅰb</b><br>【経過観察】<br><br>漏水はあるが、保水の状態になく、問題ない | 『事例写真なし』 |
| 大野橋<br>岐阜土木<br>H13 | 表面のゴムが剥離している。 | | |

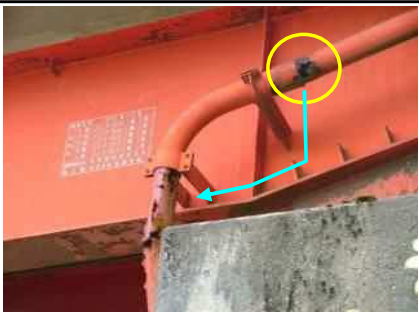
| 項目 | | ⑤排水装置 | |
|---|---|---|---|
| | | 健全性Ⅲ<br>【直ちに補修実施】 | |
| | | 破損し上部工が水かかり状態である | |

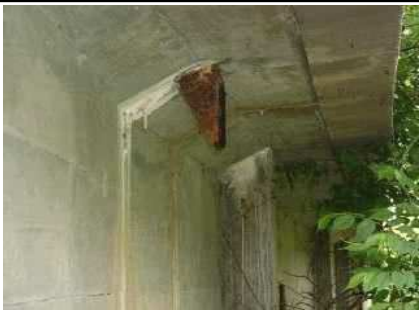
| 項目 | | ⑤排水装置 | |
|---|---|---|---|
| 健全性Ⅱ<br>【補修開始】 | | 健全性Ⅱ<br>【補修開始】 | |
| 局部的に腐食がある | | 取付け金具等が破損している | |
| 彦谷橋<br>高山土木<br>H13 | コンクリート桁に施工されている排水管は簡易なものが多く、多くが腐食している。 | 霞橋<br>古川土木<br>H13 | 排水管の下端が欠損している。 |

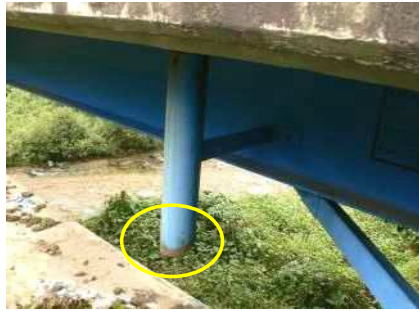
| 項目 | | ⑤排水装置 | |
|---|---|---|---|
| 健全性Ⅰb<br>【経過観察】 | | | |
| 防食機能の劣化がある<br>または、表面さびが発生している | | | |
| 暁橋<br>古川土木<br>H20 | 排水管下端に表面さびが局部的に発生している。 | | |

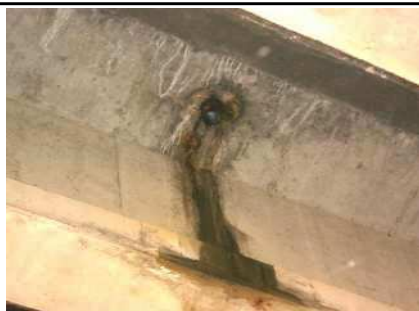
| 破損し上部工が水かかり状態である | | | |
| 松島橋<br>恵那土木<br>H14 | コンクリートの上部工によく見られる状況である。 | | |

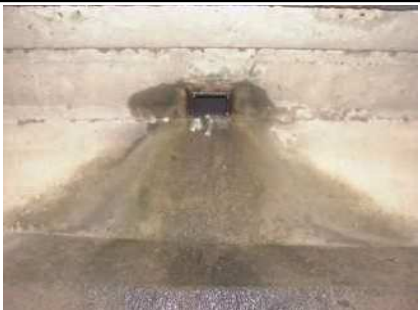
| 健全性Ⅱ<br>【補修開始】 | | 健全性Ⅱ<br>【補修開始】 | |
| 新渡瀬橋<br>可茂土木<br>H20 | 取付け金具が腐食により破断している。腐食が見えた場合は、注意して破断の有無を確認する必要がある。 | 新加茂川橋<br>可茂土木<br>H17 | 長さが不足し、上部工が水かかりである。 |

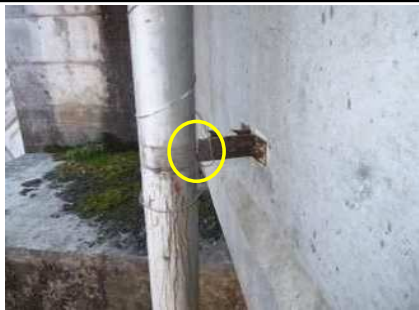
| 取付け金具等が破損している | | 長さが不足している | |

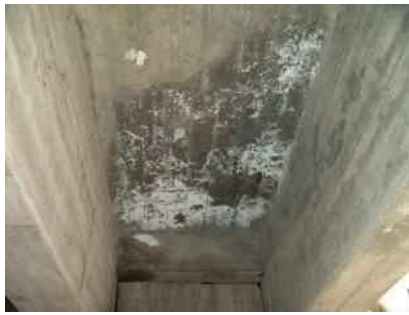
| 内 容 | 水切りに問題がある | 内 容 | 床版下面に漏水がある |
|---|---|---|---|
| <p>【ポイント】<br/>エフロッセンスや遊離石灰が確認できる場合は、床版の漏水の可能性があると判断してよい。ただし、床版防水工が施工してある場合は、エフロッセンスや遊離石灰があっても、経過観察(健全性Ⅰb)とする。</p> | | 健全性Ⅱ<br>【補修開始】 | <p>1パネル(主桁横桁に区切られた範囲)のうち半分程度の漏水(エフロッセンス)が確認できる。<br/>→広い範囲と判断する。</p> |
| | | 広い範囲に発生している | |

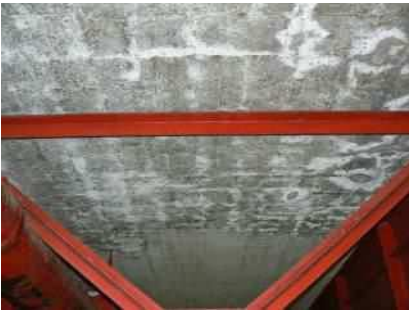
| 内 容 | 水切りに問題がある | 内 容 | 床版下面に漏水がある |
|---|---|---|---|
| 健全性Ⅱ<br>【補修開始】 | | 健全性Ⅱ<br>【補修開始】 | <p>1パネル(主桁横桁等に区切られた範囲)のうち半分程度の漏水(遊離石灰)が確認できる。<br/>→広い範囲と判断する。</p> |
| 機能していない<br>または、設置されていない | | 広い範囲に発生している | |

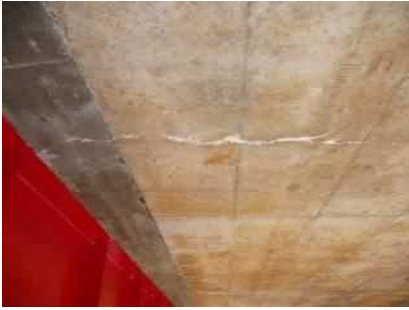
| 内 容 | 水切りに問題がある | 内 容 | 床版下面に漏水がある |
|---|---|---|---|
| 健全性Ⅱ<br>【補修開始】 | | 健全性Ⅰb<br>【経過観察】 | <p>橋軸直角方向のひびわれ(1本)に遊離石灰が伴っているため、床版に局所的な漏水があると判断する。</p> |
| 機能していない<br>または、設置されていない | | 局所的に発生している | |

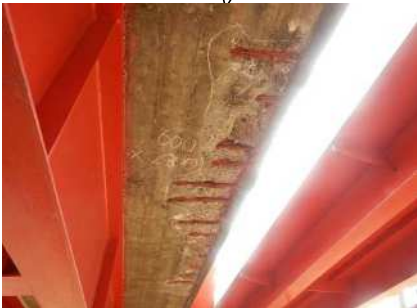
| 項 目 | | ⑥床版<br><6-1 共通(床版全項目に適用)> | |
|---|---|---|---|
| | | <p>床版張り出し部は、下記の写真のような鉄筋の露出が多い。健全性を判定する場合は、その範囲が橋軸方向に広い範囲に露出しているか、局部的(ある限られた範囲)であるかで判断する。</p> | |
| | | 健全性Ⅲ<br>【直ちに補修実施】 | |
| | | 広い範囲で露出し腐食がある | |
| | | 羽島大橋<br>大垣土木<br>H28 | 橋軸方向全体に鉄筋の腐食によるコンクリートの剥離が確認できる。(上記写真の状態が全体的である場合) |

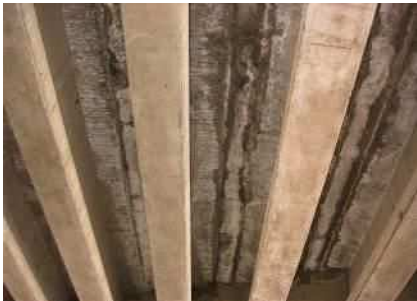
| 項 目 | | ⑥床版<br><6-1 共通(床版全項目に適用)> | |
|---|---|---|---|
| 健全性Ⅰb<br>【経過観察】 | | 健全性Ⅱ<br>【補修開始】 | |
| ある | | 広い範囲で露出しているが腐食はないまたは、局部的に露出し腐食がある | |
| 鞍垣内橋<br>高山土木<br>H14 | 間詰め部及び主桁上フランジにエフロレッセンスが確認できる。 | 川島大橋<br>岐阜土木<br>H20 | 橋軸方向に等間隔に部分的な鉄筋露出が確認できる。 |

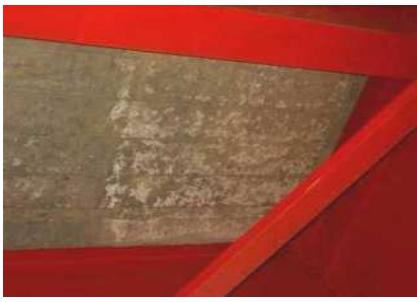
| 項 目 | | ⑥床版<br><6-1 共通(床版全項目に適用)> | |
|---|---|---|---|
| 健全性Ⅰb<br>【経過観察】 | | 健全性Ⅰb<br>【経過観察】 | |
| ある | | コンクリートのうきがあるまたは、局部的に露出しているが腐食はない(表面さび程度) | |
| 本郷橋<br>恵那土木<br>H15 | 局部的だが、エフロレッセンスが確認できる。 | 白水橋<br>古川土木<br>H13 | 局部的に鉄筋露出が確認できる |

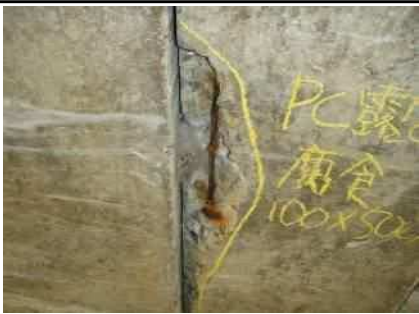
| 内 容 | PC鋼材が露出し腐食している | 内 容 | |
|---|---|---|--|
| 健全性Ⅲ<br>【直ちに補修実施】 | | | |
| 広い範囲で露出しているが腐食はないまたは、局部的に露出し腐食がある | | | |

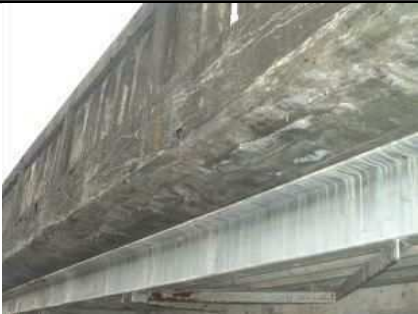
| 内 容 | | 1方向のひびわれがある | |
|---|---|---|---|
| 健全性Ⅱ<br>【補修開始】 | | 健全性Ⅱ<br>【補修開始】 | |
| 遊離石灰を伴うひびわれが広い範囲に発生している | | 遊離石灰を伴うひびわれが広い範囲に発生している | |
| 梨打橋<br>古川土木<br>H13 | 寒冷地に良く見られるひびわれである。特に張り出し床版部は水がかりの状態である箇所は対策が必要(補修開始)である。 | 下向橋<br>郡上<br>H15 | 1パネル(主桁横桁等に区切られた範囲)に3～4本のひびわれでも、同様な劣化が他のパネルに多く見られる場合は、補修(防水)開始である。 |

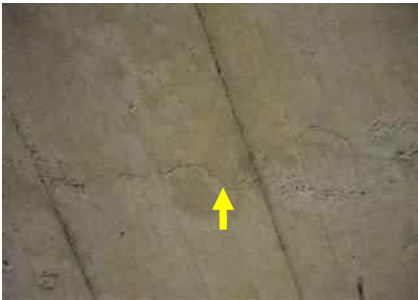
| 内 容 | | 1方向のひびわれがある | |
|---|---|---|---|
| 下五六橋<br>岐阜土木<br>H13 | 漏水を伴う局所的な一方向ひびわれ。 | 下五六橋<br>岐阜土木<br>H13 | 遠望で目視確認できる上記のようなひびわれが、床版の広い範囲に確認できる。(上記ひびわれが、橋軸方向に3mピッチ程度にあるなど) |

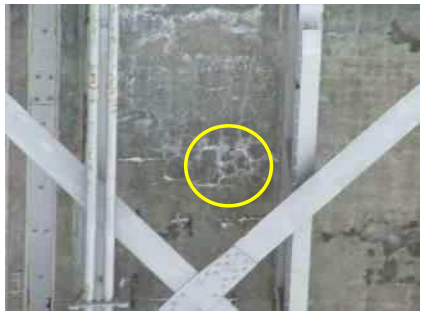
| 項 目 | | ⑥床版<br>＜6-2 鋼桁で支えられたRC床版＞ | |
|---|---|---|---|
| 尾神橋<br>高山土木<br>H18 | 亀甲状のひび割れ間隔が狭く、遊離石灰も多い箇所は抜け落ちる可能性がある。 | | |

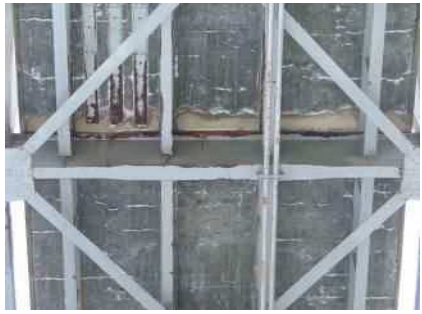
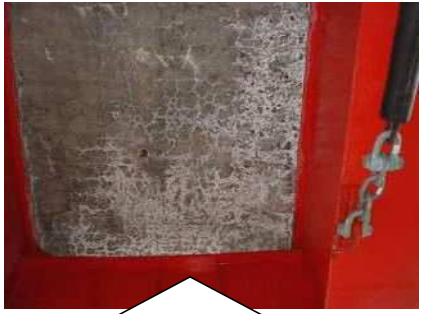
| 項 目 | | ⑥床版<br>＜6-2 鋼桁で支えられたRC床版＞ | |
|---|---|---|---|
| 尾神橋<br>高山土木<br>H18 | 広い範囲で、2方向のひびわれ(遊離石灰を伴う)が発生している。上記写真は、パネルによっては、一方向の部分もある。 | 覚明橋<br>高山土木<br>H13 | さび汁を伴う遊離石灰の発生を確認した場合は、健全性Ⅲとする |

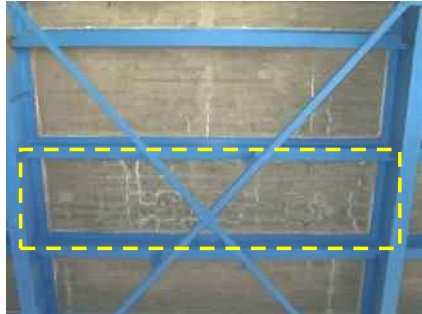
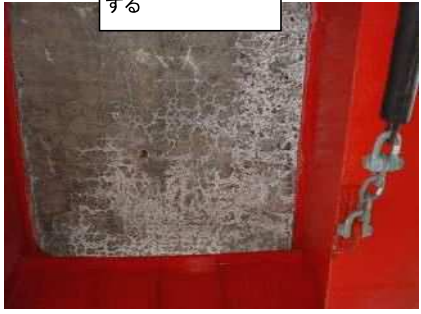
| 項 目 | | ⑥床版<br>＜6-2 鋼桁で支えられたRC床版＞ | |
|---|---|---|---|
| 千疋大橋<br>美濃土木<br>H13 | 局部的に2方向ひびわれが発生している。 | 覚明橋<br>高山土木<br>H13 | アルカリ骨材反応により2方向ひびわれが発生している床版。 |

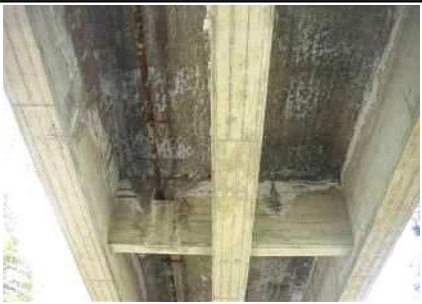
| 内 容 | ひびわれがある | |
|---|---|---|
| 乳母谷橋<br>高山<br>H13 | 局所的なひびわれが床版下面に点在しており、広い範囲にひび割れがあると判断できる。 | 田白橋<br>可茂<br>H13 |

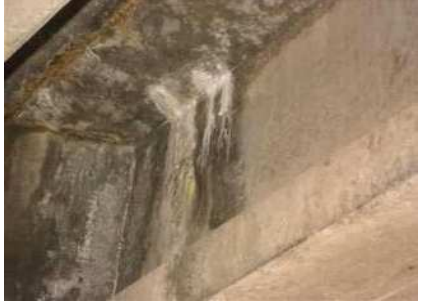
| 内 容 | ひびわれがある | 内 容 | 間詰めコンクリートに変状がある |
|---|---|---|---|
| <b>健全性Ⅱ</b><br>【補修開始】<br><br>遊離石灰を伴うひびわれが局部的に発生している<br>または、遊離石灰を伴わないひびわれが広い範囲に発生している | | <b>健全性Ⅱ</b><br>【補修開始】<br><br>遊離石灰を伴う漏水が多く、広い範囲に発生している | 間詰めコンクリートが剥がれ、シースが露出している。 |

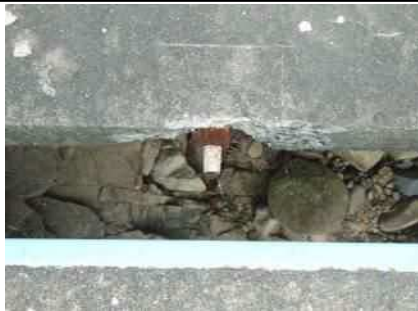
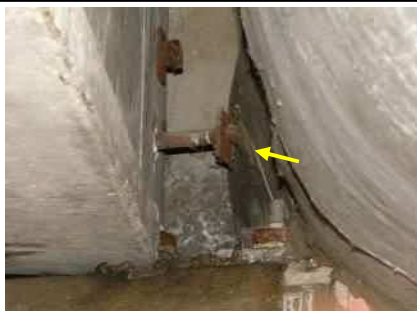
| 内 容 | | 横締めに変状がある | |
|---|---|---|---|
| 弁天橋<br>恵那土木<br>H20 | 横締め鋼材が破断し、抜け出しているのが確認できる。(上記写真は地覆上からの撮影) | 西鏡島橋<br>岐阜土木<br>H14 | 横締め鋼材が破断し、抜け出しているのが確認できる。 |

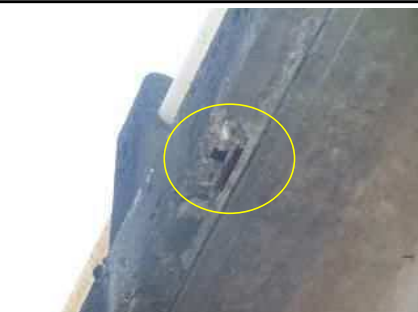
| 内 容 | | 横締めに変状がある | |
|---|---|---|---|
| 大野橋<br>岐阜土木<br>H17 | 地覆コンクリートが剥がれ落ち、横締め鋼材の<br>定着部が露出している。 | | |

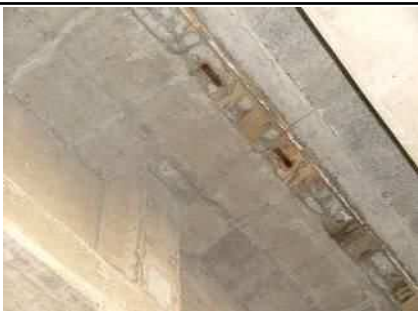
| 内 容 | | 横締めに変状がある | |
|---|---|---|---|
| 鍛冶屋川橋<br>大垣土木<br>H17 | 横締め定着部の定着プレート下端の露出が確認できる。 | | |

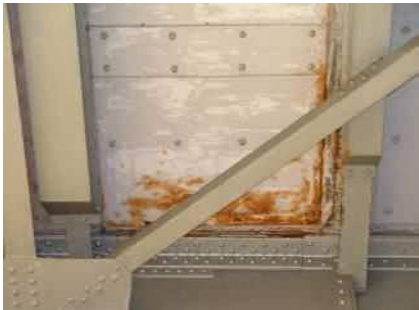
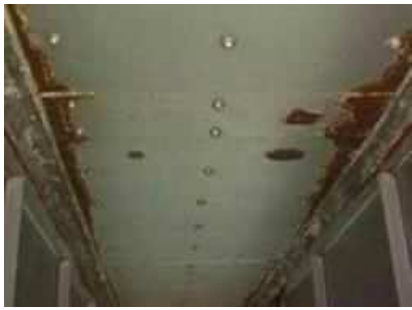
| 項 目 | | ⑥床版<br>＜6-7 コンクリートに接着された補強鋼板＞ | |
|---|---|---|---|
| 長良大橋<br>岐阜<br>H18 | 塗装の劣化及び表面さびが確認できる。漏水の状況により、進行の可能性がある場合は、補修開始である。 | 尾神橋<br>高山<br>H13 | 鋼板端部に腐食がみられる。 |

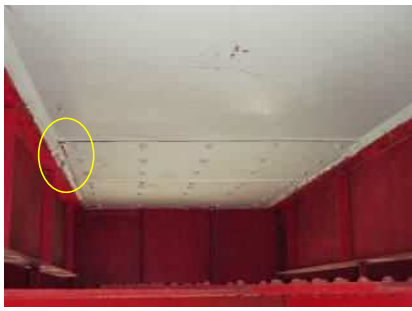
| 項 目 | | ⑥床版<br>＜6-7 コンクリートに接着された補強鋼板＞ | |
|---|---|---|---|
| | | 新川尻橋<br>揖斐<br>H20 | 鋼板端部に局部的な腐食が確認できる。 |

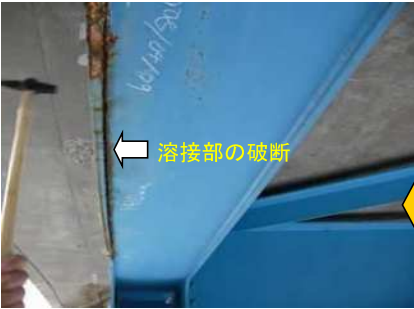
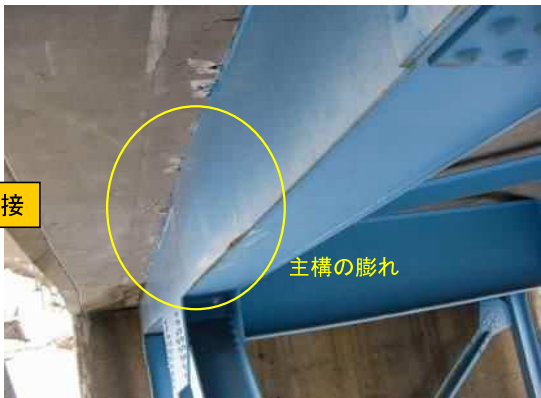
| 内 容 | 主部材に損傷がある | |
|---|---|---|
| 上久手橋<br>高山土木<br>H19 | 凍結による膨れにより溶接部が破断している。 | |

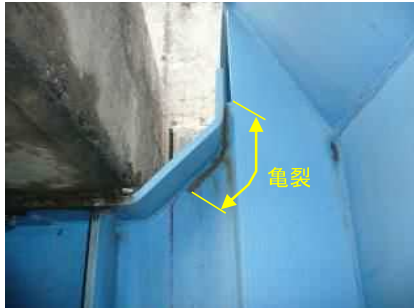
| 内 容 | 主部材に損傷がある | |
|---|---|---|
| 船津橋<br>古川土木<br>H19 | 横桁(主構接続部)に亀裂が発生している。 | |

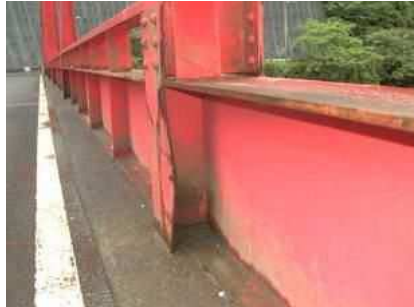
| 内 容 | 主部材に損傷がある | |
|---|---|---|
| 新川尻橋<br>揖斐土木<br>H13 | 変形の原因は、車両の衝突と推定できる。寒冷地は、除雪車等の衝突が無いかに注意する必要がある。 | |

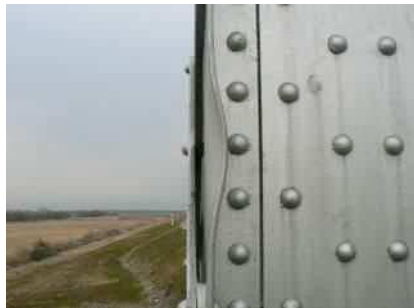
| 内 容 | 主部材に損傷がある | |
|---|---|---|
| 揖斐大橋<br>大垣土木<br>H18 | 変形があるが、軽微である。<br>(圧縮部材の場合は、座掘強度が低下するので注意が必要) | |

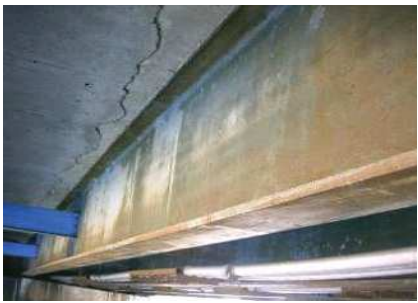
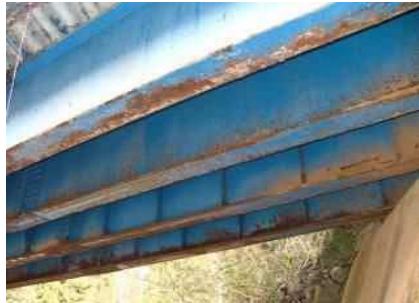
| 深瀬橋<br>岐阜土木<br>H14 | 点さびが広い範囲に発生している。湿潤状態であり、進行の可能性がある。 | 熊洞橋<br>岐阜土木<br>H18 | 下フランジ周辺のみであるが、広い範囲にさびが発生し、腐食に進行する可能性がある。 |

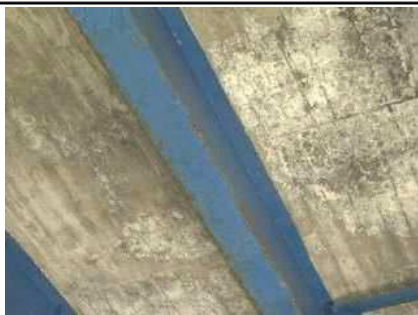
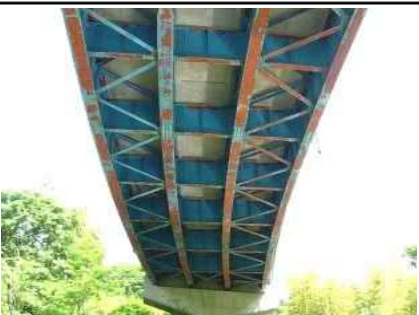
| 月ヶ瀬橋<br>古川土木<br>H13 | 塗装劣化があり、下フランジのエッジ局部にさびが発生している。さびは橋軸方向に広い範囲に発生している。(腐食の判定はⅠb) | 白谷橋<br>揖斐土木<br>H15 | 上塗りが剥がれ、下塗り面が広い範囲に露出している。 |

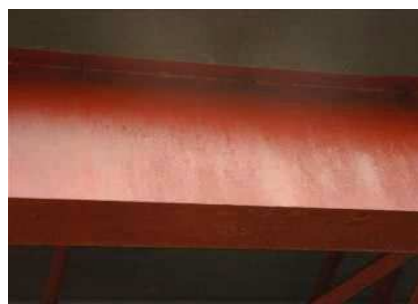
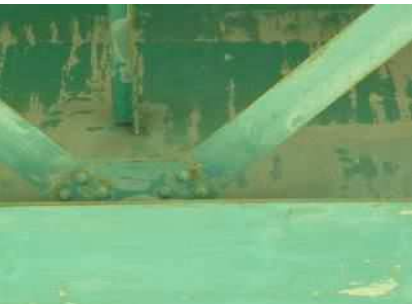
| 門野橋<br>恵那土木<br>H13 | 塗装が色あせているが防食機能は有している。 | 下座倉橋<br>揖斐土木<br>H20 | 塗替えから約20年程度経過して上記の状態であるため、施工及び環境が良いと思われる。塗装劣化と局部的なさびのみであり、経過観察でよい。 |

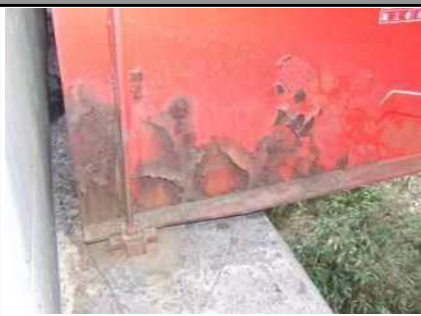
| 項 目 | | ⑦-1 主桁(鋼)<br>＜7-1-2 塗装桁＞ [H鋼桁、鋸桁、トラス桁、アーチ桁、箱桁] | |
|---|---|---|---|
| 健全性Ⅲ<br>【直ちに補修実施】 | | <div>【ポイント】</div> <p>下路式トラスの斜材部は、防食機能の劣化が他部材より早いことが多い。ただし、断面欠損に進行する可能性が低い。</p> | |
| 三田倉橋<br>揖斐土木<br>H18 | 端部のみ腐食があり、補修開始時期を過ぎている。直ちに塗替えが必要であるため、端部のみ健全度2となる。(腐食の判定は、健全性Ⅱ) | | |

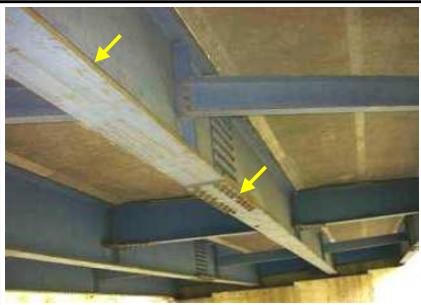
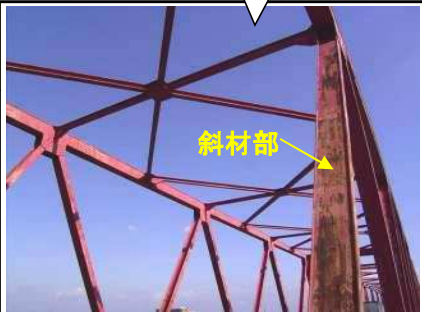
| 項 目 | | ⑦-1 主桁(鋼)<br>＜7-1-2 塗装桁＞ [H鋼桁、鋸桁、トラス桁、アーチ桁、箱桁] | |
|---|---|---|---|
| 明道橋<br>岐阜土木<br>H13 | 広い範囲に塗装劣化と、下フランジのエッジ及び添接部にさびが確認できる。 | 東海木曾川橋<br>大垣土木<br>H17 | 広い範囲に塗装劣化と表面さびが発生している。前回塗装塗り替えから14年経過しているため、塗り替え時期である。 |

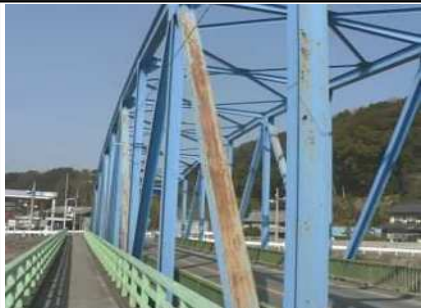
| 項 目 | | ⑦-1 主桁(鋼)<br>＜7-1-2 塗装桁＞ [H鋼桁、鋸桁、トラス桁、アーチ桁、箱桁] | |
|---|---|---|---|
| 千疋大橋<br>美濃土木<br>H18 | 斜材上面のみさびが広い範囲にあり、前回塗装塗り替えから8年しか経過していないため、進行速度が速く、塗替え時期である。 | | |

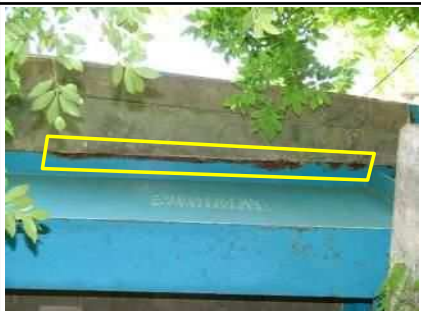
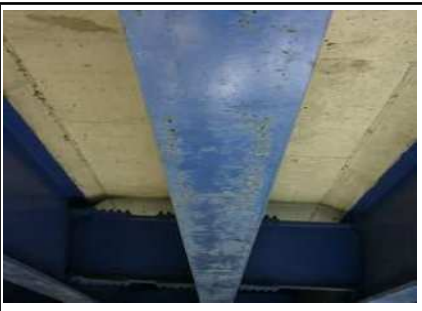
| 項 目 | | ⑦-1 主桁(鋼)<br>＜7-1-2 塗装桁＞ [H鋼桁、鋸桁、トラス桁、アーチ桁、箱桁] | |
|---|---|---|---|
| 健全性Ⅰb<br>【経過観察】 | | 健全性Ⅰb<br>【経過観察】 | |
| 塗装の劣化と点さびが局部的にある | | 塗装の劣化と点さびが局部的にある | |
| 宮上橋<br>下呂土木<br>H15 | 主桁上フランジに局部的なさびが発生している。劣化が局部的であるため、経過観察とする。 | 宮下橋<br>高山土木<br>H14 | 下フランジ下面のみに点さびが確認できる。 |

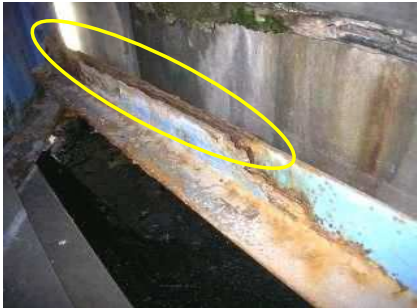
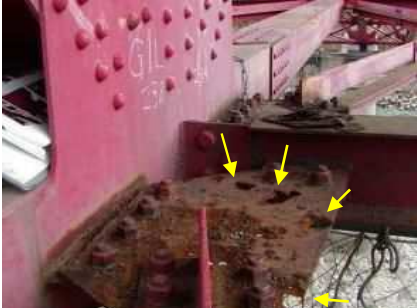
| 項 目 | | ⑦-1 主桁(鋼)<br><7-1-2 塗装桁> [H鋼桁、鋳桁、トラス桁、アーチ桁、箱桁] | |
|---|---|---|---|
| 健全性Ⅲ<br>【直ちに補修実施】 | | 健全性Ⅲ<br>【直ちに補修実施】 | |
| 腐食が発生し、孔が空いている | | 腐食が発生し、孔が空いている | |
| 土岐口橋<br>多治見土木<br>H18 | 腐食が進行し、層状剥離が発生している。剥離局部を除去すると、肉厚の減少は大きい。 | 玉蔵橋<br>恵那土木<br>H17 | ガセットプレートに孔が確認できる。 |

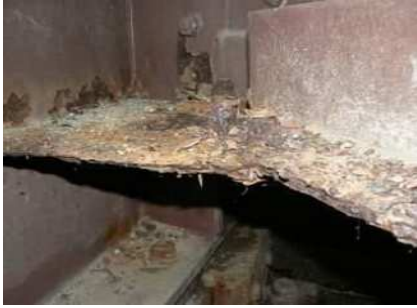
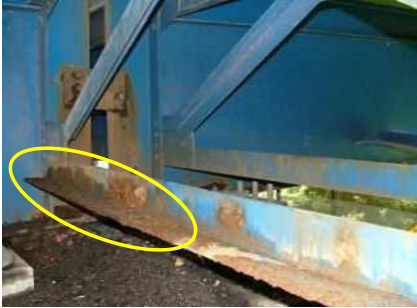
| 項 目 | | ⑦-1 主桁(鋼)<br><7-1-2 塗装桁> [H鋼桁、鋳桁、トラス桁、アーチ桁、箱桁] | |
|---|---|---|---|
| 健全性Ⅱ<br>【補修開始】 | | 健全性Ⅱ<br>【補修開始】 | |
| 腐食が発生し、部材の肉厚が明らかに減少している | | 腐食が発生し、部材の肉厚が明らかに減少している | |
| 松谷橋<br>美濃土木<br>H20 | 腐食による肉厚の減少がある。腐食生成物を取り除くと、肉厚の減少は少ない。 | 城川橋<br>恵那土木<br>H15 | 腐食による肉厚の減少がある。 |

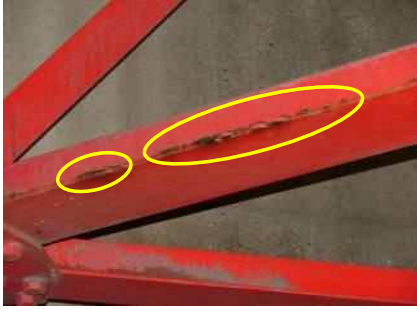
| 項 目 | | ⑦-1 主桁(鋼)<br><7-1-2 塗装桁> [H鋼桁、鋳桁、トラス桁、アーチ桁、箱桁] | |
|---|---|---|---|
| 健全性Ⅰb<br>【経過観察】 | | | |
| 腐食が発生している | | | |
| 八幡橋<br>恵那土木<br>H15 | 対傾構のエッジ部分が一部腐食している。 | | |

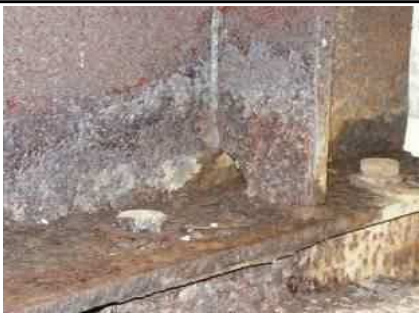
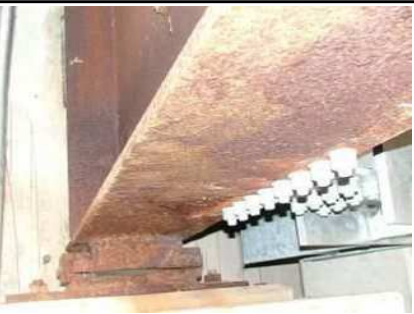
| 内 容 | | 粗いさびがある | |
|---|--|---|--|
| 健全性Ⅲ<br>【直ちに補修実施】 | | | |
| 広い範囲にある | | | |
| 天神橋<br>揖斐土木<br>H18 | | 宮代橋<br>可茂土木<br>H18 | |
| 下フランジ広い範囲に粗いさびが発生している。 | | 下フランジ下面広い範囲に粗いさびが発生している。 | |

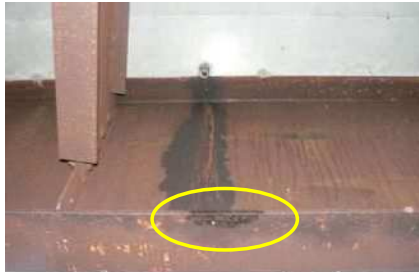
| 内 容 | | 粗いさびがある | |
|---|--|---|--|
| 局所的にある | | | |
| 上赤河橋<br>可茂土木<br>H17 | | 鯉居橋<br>可茂土木<br>H20 | |
| 床版防水工の水抜き穴からの漏水で局所的に粗いさびが発生している。 | | ガセットプレートに粗いさびが発生している。伸縮装置の後打ち部からの漏水が原因と思われる。 | |

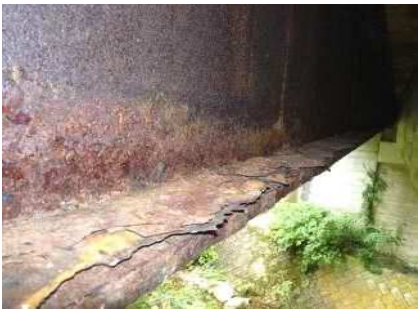
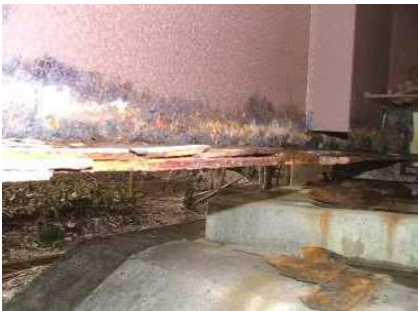
| 内 容 | 層状剥離さびがある | | |
|---|---|---|---|
| 健全性Ⅳ<br>【直ちに補修実施】 | | 健全性Ⅳ<br>【直ちに補修実施】 | |
| 広い範囲にある | | 広い範囲にある | |
| 大谷橋<br>高山土木<br>H20 | 主桁ウェブ及び下フランジ上面に層状剥離が確認できる。範囲は、橋軸方向に広いため健全性Ⅳとする。 | | |
| 池尻橋<br>可茂土木<br>H17 | 主桁ウェブ下端及び下フランジに発生。端部の範囲3mに有る場合は、端部の判定は「広い範囲にある」とする。 | | |

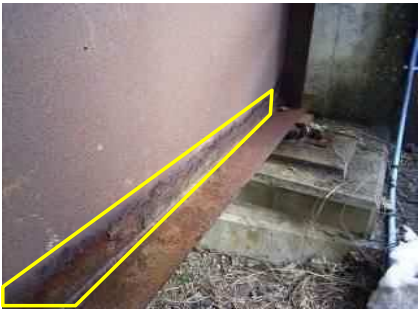
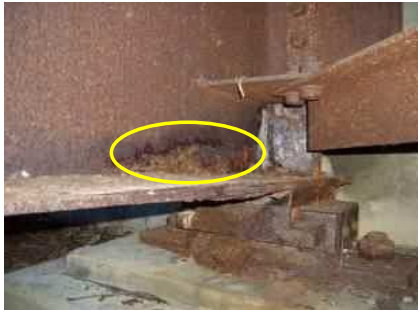
| 内 容 | 層状剥離さびがある | | |
|---|---|---|---|
| 健全性Ⅱ<br>【補修開始】 | | 健全性Ⅱ<br>【補修開始】 | |
| 局所的にある | | 局所的にある | |
| 築留橋<br>岐阜土木<br>H18 | 主桁ウェブ下端に発生、橋軸方向に広い範囲(端部3m)にある場合は、「広い範囲にある」でよい | | |
| 堀割橋<br>多治見土木<br>H17 | 局部的に層状剥離が確認できる。 | | |

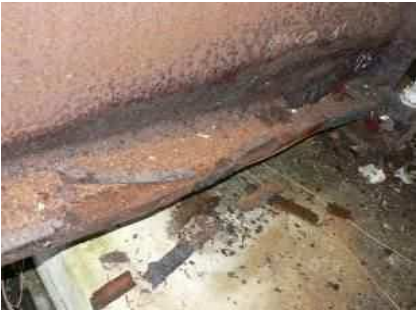
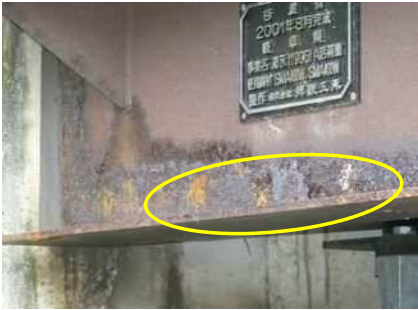
| 内 容 | 層状剥離さびがある | | |
|---|---|---|---|
| 健全性Ⅱ<br>【補修開始】 | | 健全性Ⅱ<br>【補修開始】 | |
| 局所的にある | | 局所的にある | |
| 柏木橋<br>可茂土木<br>H17 | 主桁下フランジが局部的に層状剥離し、剥離したさびが落下しているのが確認できる。 | | |
| 谷渡橋<br>美濃土木<br>H20 | 端部1m程度の剥離であれば、「局所的にある」とする。 | | |

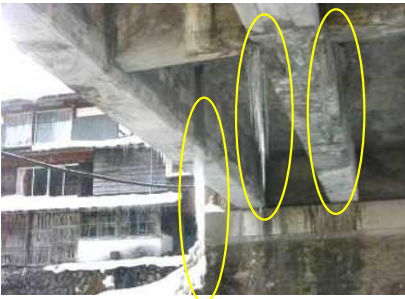
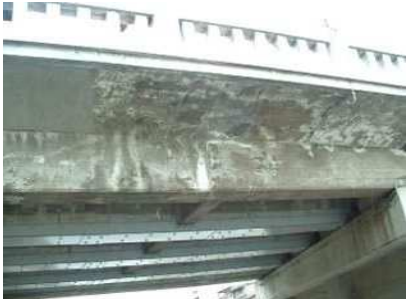
| 内 容 | コンクリート内部から漏水がある | 内 容 | コンクリート表面にエフロレッセンスがある |
|---|---|---|---|
| 健全性Ⅱ<br>【補修開始】 | | 健全性Ⅱ<br>【補修開始】 | |
| 広い範囲に発生している | | 広い範囲に発生している | |
| むつ橋<br>郡上土木<br>H13 | 広い範囲につららが確認でき、漏水がある。 | 鍛冶橋<br>高山土木<br>H13 | 桁の広い範囲にエフロレッセンスが確認できる。 |

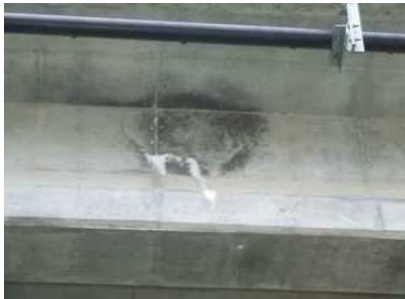
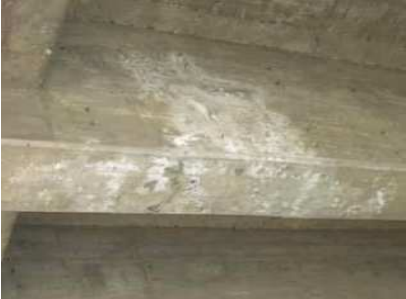
| 内 容 | コンクリート内部から漏水がある | 内 容 | コンクリート表面にエフロレッセンスがある |
|---|---|---|---|
| 健全性Ⅰb<br>【経過観察】 | | 健全性Ⅰb<br>【経過観察】 | |
| 局部的に発生している | | 局部的に発生している | |
| 小津川橋<br>揖斐土木<br>H18 | 主桁ウェブに遊離石灰を伴うひびわれが確認でき、漏水がある。 | 塩田橋<br>大垣土木<br>H18 | エフロレッセンスが局部的に確認できる。 |

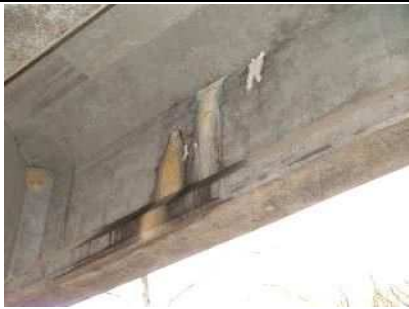
| 内 容 | コンクリートの浮きや剥離・欠損がある | 内 容 | 腐食によるさび汁がある |
|---|---|---|---|
| | | 健全性Ⅲ<br>【直ちに補修実施】 | |
| | | PC構造で主桁方向に沿ったさび汁がある | |
| | | 鷺ヶ巣橋<br>多治見土木<br>H16 | |

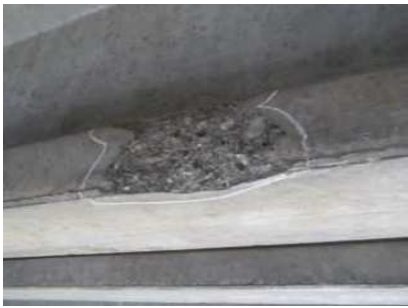
| 内 容 | コンクリートの浮きや剥離・欠損がある | 内 容 | 腐食によるさび汁がある |
|---|---|---|---|
| 健全性Ⅰb<br>【経過観察】 | | 健全性Ⅰb<br>【経過観察】 | 『事例写真なし』 |
| 局部的に軽微な浮きや剥離・欠損がある | | 局部的にある<br>(かぶり不足等が原因) | |
| 大峡橋<br>恵那土木<br>H21 | | 主桁下フランジに局部的な欠損が確認できる。 | |
