### 第3章 詳細点検要領(15m 以上)

#### 1. 総 則

詳細点検の目的は、補修工事の実施を前提として、橋梁長寿命化修繕計画の策定に必要な健全性を明らかにすることである。

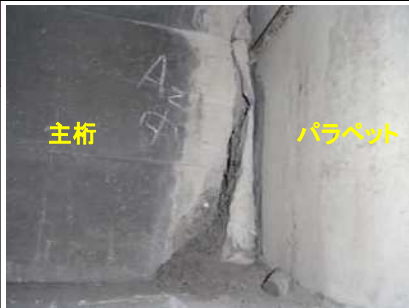
| 内 容 | | 主鉄筋が露出し腐食している | | 内 容 | | ひびわれがある | |
|---|--|---|--|---|--|---|--|
| | | | | 健全性Ⅳ<br>【機能停止の恐れ】 | | | |
| | | | | 特に大きなひびわれがある<br>(割れに近い状態) | | | |
| | | | | 中央橋<br>多治見土木<br>H20 | | | |
| | | | | 主桁と橋台パラペットが干渉し、主桁が割れている。 | | | |

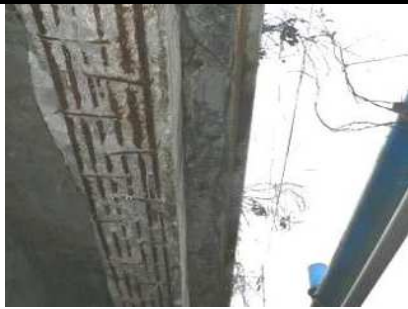
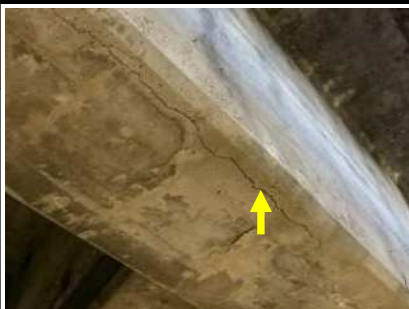
| 内 容 | | 主鉄筋が露出し腐食している | | 内 容 | | ひびわれがある | |
|---|--|---|--|---|--|---|--|
| 健全性Ⅲ<br>【直ちに補修実施】 | | | | 健全性Ⅲ<br>【直ちに補修実施】 | | | |
| 広い範囲で露出し腐食がある | | | | 大きなひび割れが広い範囲に発生(ひびわれ幅0.3mm以上) | | | |
| むつ橋<br>郡上土木<br>H18 | | 主桁下フランジに広い範囲で鉄筋が露出している。 | | 駅南橋<br>恵那土木<br>H18 | | 上記のひびわれが、橋軸方向の広い範囲に確認できる。(主桁1本のみでも) | |

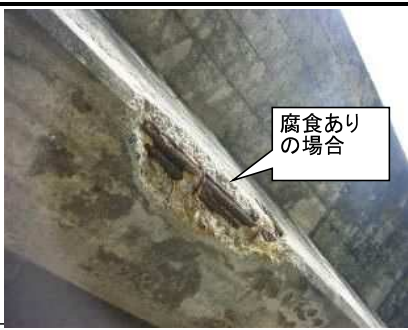
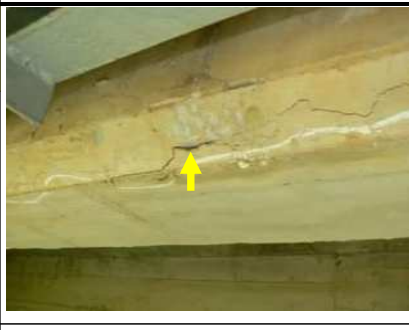
| 内 容 | | 主鉄筋が露出し腐食している | | 内 容 | | ひびわれがある | |
|---|--|---|--|---|--|---|--|
| 健全性Ⅱ<br>【補修開始】 | | | | 健全性Ⅱ<br>【補修開始】 | | | |
| 広い範囲で露出しているまたは、局部的に露出し腐食がある | | | | 大きなひびわれが局部的に発生(ひびわれ幅0.3mm以上) | | | |
| 山崎橋<br>岐阜土木<br>H13 | | 局部的であるが、腐食が確認できる場合。 | | 出会橋<br>美濃土木<br>H13 | | 主桁下面に大きなひびわれが確認できる。範囲は狭い。 | |

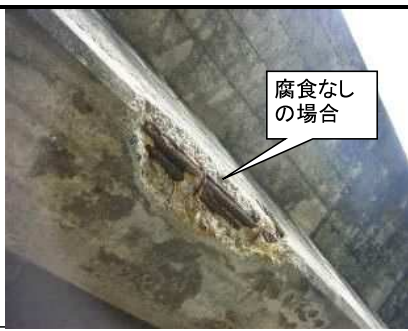
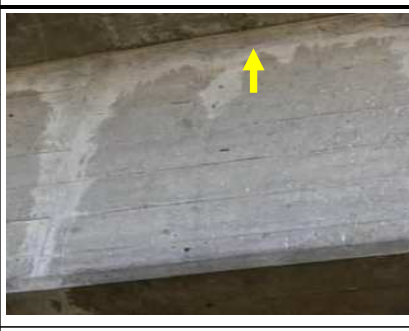
| 内 容 | | 主鉄筋が露出し腐食している | | 内 容 | | ひびわれがある | |
|---|--|---|--|---|--|---|--|
| 健全性Ⅰb<br>【経過観察】 | | | | 健全性Ⅰb<br>【経過観察】 | | | |
| 局部的に露出しているが、腐食はない(表面さび程度) | | | | 小さなひびわれが発生(ひびわれ幅0.3mm未満) | | | |
| 山崎橋<br>岐阜土木<br>H13 | | 局部的であるが、腐食が確認できない場合。 | | 多治見橋<br>多治見土木<br>H18 | | 微細なひびわれが確認できる。 | |

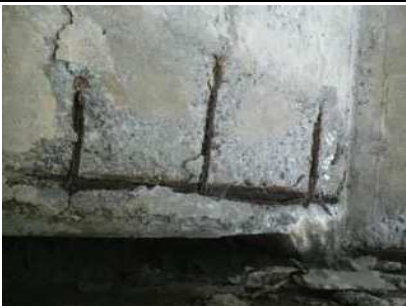
| 内 容 | 鉄筋が露出し腐食している | 内 容 | ひびわれがある |
|---|---|---|---|
| 広い範囲で露出しているまたは、局部的に露出し腐食がある | | 大きなひびわれが発生(ひびわれ幅0.3mm以上) | 『事例写真なし』 |
| 多芸橋<br>大垣土木<br>H18 | 横桁に局部的な鉄筋露出が確認でき、腐食もある。 | | |

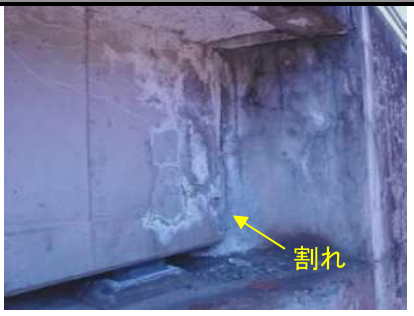
| 項 目 | ⑦-2主桁(コンクリート)<br>＜7-2-3 PC桁＞ 主桁 | |
|---|---|---|
| <b>健全性Ⅳ</b><br>【機能停止の恐れ】<br><br>特に大きなひびわれがある(割れに近い状態)<br><br>長根橋<br>恵那土木<br>H21 | <br><br>桁端部にひびわれが多くあり、一部割れが確認できる。 | |

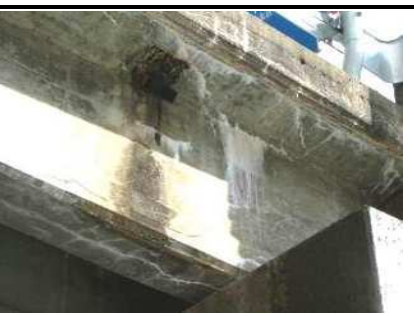
| 項 目 | ⑦-2主桁(コンクリート)<br>＜7-2-3 PC桁＞ 主桁 | |
|---|---|---|
| <b>健全性Ⅲ</b><br>【直ちに補修実施】<br><br>大きなひびわれが広い範囲に発生(ひびわれ幅0.3mm以上)<br><br>高原橋<br>古川土木<br>H18 | <br><br>ひび割れ本数が多く、遊離石灰も多くでている。 | |

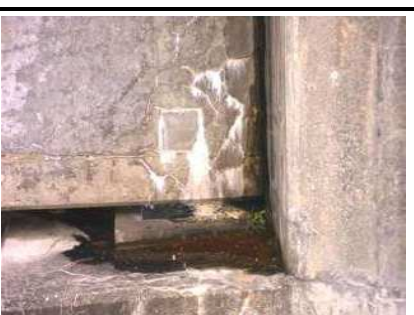
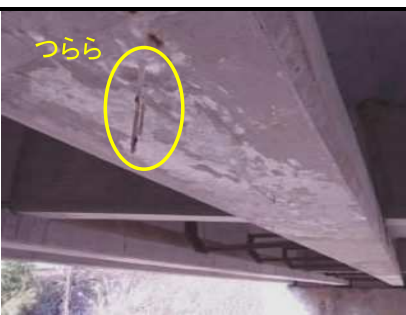
| 項 目 | ⑦-2主桁(コンクリート)<br>＜7-2-3 PC桁＞ 主桁 | |
|---|---|---|
| <b>健全性Ⅱ</b><br>【補修開始】<br><br>大きなひびわれが局部的に発生(ひびわれ幅0.3mm以上)<br><br>平湯大滝橋<br>古川土木<br>H18 | <br><br>主桁端部にひびわれが発生している。 | <b>健全性Ⅱ</b><br>【補修開始】<br><br>下フランジ下面または、側面の1箇所に遊離石灰(つらら)を伴うひびわれが発生している<br><br>つらら<br><br><br>下フランジに遊離石灰が発生し、つらら状となっている。 |

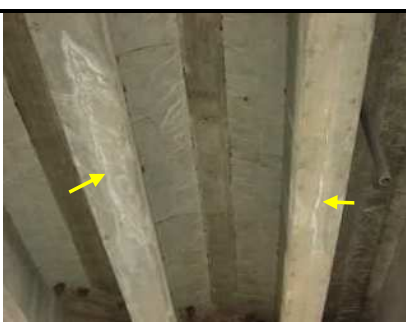
| 項 目 | ⑦-2主桁(コンクリート)<br>＜7-2-3 PC桁＞ 主桁 | |
|---|---|---|
| | <b>健全性Ⅰb</b><br>【経過観察】<br><br>下フランジ下面または、側面の1箇所にひびわれが発生している(多少の遊離石灰あり)<br><br>坂下新橋<br>恵那土木<br>H14 | <br><br>下フランジ下面に多少の遊離石灰が確認できる。 |

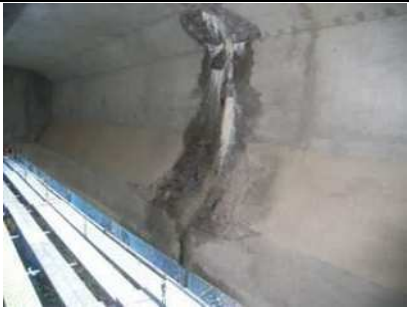
| 内 容 | 鋼材が露出し腐食している | 内 容 | セグメント目地部に変状がある |
|---|---|---|---|
| <b>健全性Ⅲ</b><br>【直ちに補修実施】 | 『事例写真なし』 | <b>健全性Ⅲ</b><br>【直ちに補修実施】 | |
| PC鋼材(シー<br>ス含む)が広<br>い範囲で露出<br>している<br>または、局部<br>的に露出し腐<br>食がある | | 目地のモルタル等が劣化<br>し、断面欠損<br>が著しい | |
| | | 円谷橋<br>美濃土木<br>H18 | 目地部のモルタルが劣化し、漏水が激しい。 |

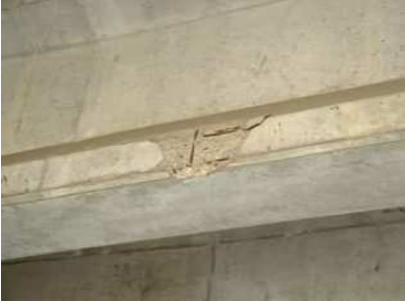
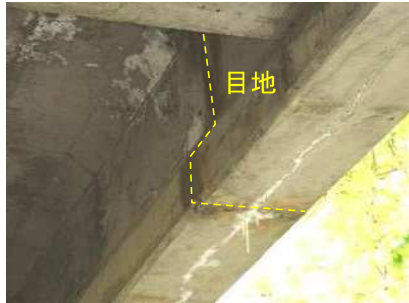
| 内 容 | 鋼材が露出し腐食している | 内 容 | セグメント目地部に変状がある |
|---|---|---|---|
| <b>健全性Ⅱ</b><br>【補修開始】 | | <b>健全性Ⅱ</b><br>【補修開始】 | |
| 鉄筋が広い範囲<br>に露出している<br>または、PC鋼材<br>(シース含む)が<br>局部的に露出し<br>ているが、腐食<br>はない(表面さ<br>び程度) | | 目地のモルタル等が局<br>所的に劣化<br>し、遊離石灰<br>が著しい | |
| 栄楽橋<br>多治見土木<br>H13 | 下フランジが剥離し、鉄筋露出が確認できる。 | 森部中橋<br>高山<br>H13 | 目地部からの漏水により遊離石灰がつつら状<br>となっている。 |

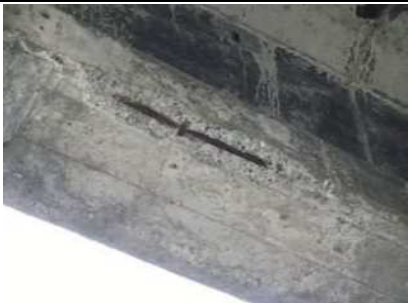
| 内 容 | 鋼材が露出し腐食している | 内 容 | セグメント目地部に変状がある |
|---|---|---|---|
| 時山橋<br>大垣土木<br>H20 | 鉄筋が局部的に露出している。 | 地藏橋<br>揖斐土木<br>H18 | 目地部の漏水により遊離石灰が一部確認で<br>きる。 |

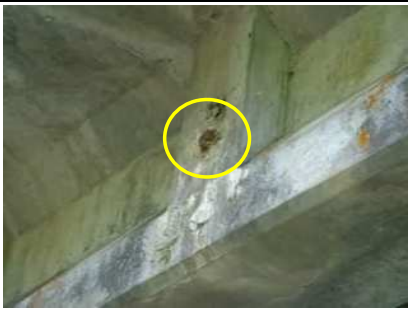
| 内 容 | 鋼材が露出し腐食している | 内 容 | ひびわれがある |
|---|---|---|---|
| 森部橋<br>高山土木<br>H18 | 横締めPC鋼材が露出し、腐食が確認できる。 | | |

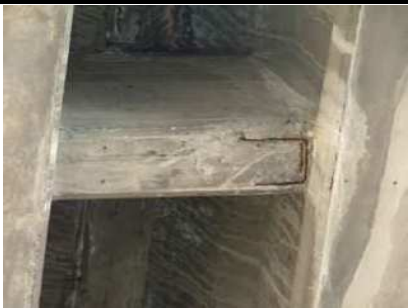
| 内 容 | 鋼材が露出し腐食している | 内 容 | ひびわれがある |
|---|---|---|---|
| 大峡橋<br>恵那土木<br>H14 | 局部的に鉄筋が露出している。腐食が確認で<br>きるため補修は必要である。 | 横吹2号橋<br>恵那土木<br>R6 | 0.3mm以上のひびわれが確認できる。 |

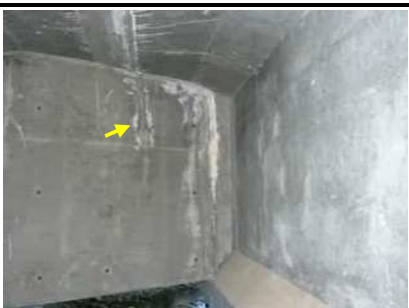
| 内 容 | 鋼材が露出し腐食している | 内 容 | ひびわれがある |
|---|---|---|---|
| | | 宮前橋<br>郡上土木<br>H17 | 0.3mm未満のひびわれが確認できる。(近接<br>により計測) |

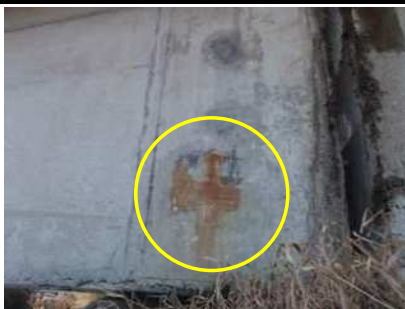
| 内 容 | | 横桁横締め定着部に変状がある | |
|---|---|---|---|
| 定着部の防護<br>コンクリートに<br>さび汁を伴う<br>ひびわれがある<br>または、防護<br>コンクリートが<br>剥離し鋼材が<br>露出している | 横桁横締め定着部にさび汁が確認できる。 | 定着部の防護<br>コンクリートに<br>さび汁を伴う<br>ひびわれがある<br>または、防護<br>コンクリートが<br>剥離し鋼材が<br>露出している | 横締めのPC鋼材が露出し、さび汁が確認できる。 |

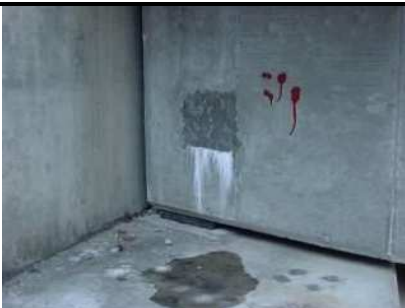
| 内 容 | | 横桁横締め定着部に変状がある | |
|---|---|---|---|
| 新田橋<br>可茂土木<br>H14 | 防護コンクリートの継ぎ目部から遊離石灰が確認できる。 | | |

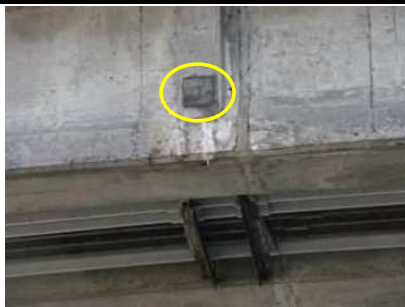
| 内 容 | | 横桁横締め定着部に変状がある | |
|---|---|---|---|
| 萩原橋<br>大垣土木<br>H20 | 防護コンクリートに漏水を伴うひびわれが確認できる。 | | |

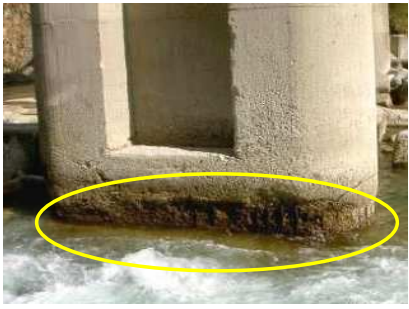
| 内 容 | ひびわれがある | 内 容 | 鉄筋が露出し腐食している |
|---|---|---|---|
| | | 鶴鴿橋<br>恵那土木<br>H18 | 鉄筋が広い範囲で露出し、腐食により断面欠損を伴っている。 |

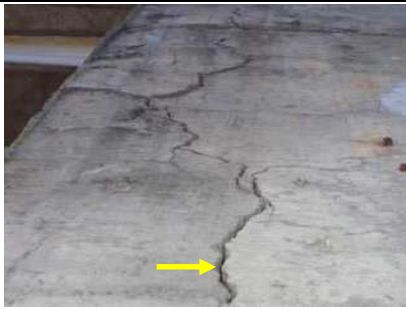
| 内 容 | ひびわれがある | 内 容 | 鉄筋が露出し腐食している |
|---|---|---|---|
| 長根橋<br>恵那土木<br>H21 | ひびわれに段差が発生している。 | 鶴鴿橋<br>恵那土木<br>H18 | 鉄筋が局部的に露出し、腐食により断面欠損を伴っている。 |

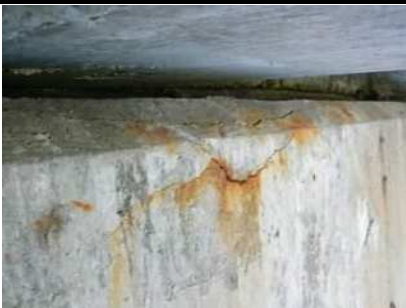
| 内 容 | ひびわれがある | 内 容 | 鉄筋が露出し腐食している |
|---|---|---|---|
| 大日橋<br>郡上土木<br>H13 | 橋座部にさび汁を伴うひびわれが発生している。 | 羽島大橋<br>岐阜土木<br>H13 | 露出部分は少ないが、橋脚梁下に広い範囲で露出しているため、補修開始時期である。 |

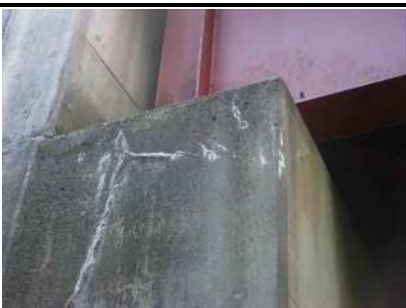
| 内 容 | ひびわれがある | 内 容 | 鉄筋が露出し腐食している |
|---|---|---|---|
| 道谷川橋<br>岐阜土木<br>H13 | ひびわれが局部的に発生している。 | 南濃大橋<br>岐阜土木<br>H13 | かぶり不足や施工不良による鉄筋露出が局部的に発生している。 |

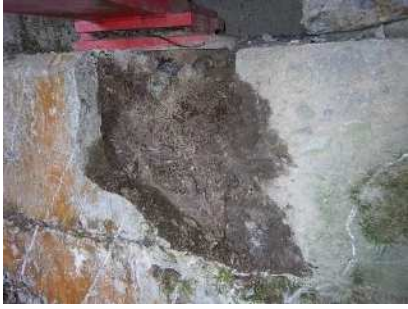
| 項 目 | | ⑧下部工 | |
|---|---|---|---|
| <b>健全性Ⅳ</b><br><small>【機能停止の恐れ】</small><br><br>欠損により落橋の危険がある<br><br>赤谷橋<br>高山土木<br>H30 | <br>橋座部の支承直下に大きな欠損があり、危険な状態である。 | | |

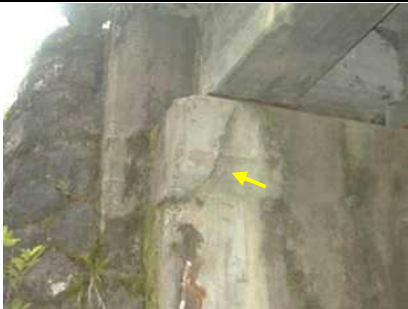
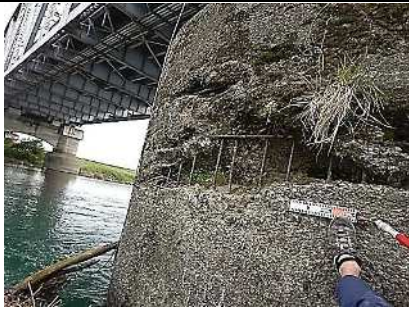
| 項 目 | | ⑧下部工 | |
|---|---|---|---|
| <b>健全性Ⅲ</b><br><small>【直ちに補修実施】</small><br><br>局部的にあり、支承への影響がある<br><br>ドモセ橋<br>高山土木<br>H13 | <br>主桁直下に局部的なわれが発生している。 | <b>健全性Ⅲ</b><br><small>【直ちに補修実施】</small><br><br>大きな欠損がある<br><br>揖斐大橋<br>岐阜土木<br>H29 | <br>下部工の基部に大きな欠損がある。 |

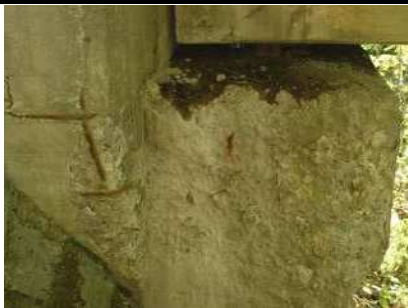
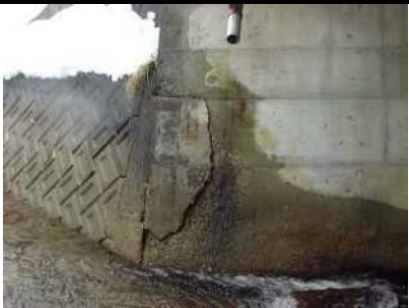
| 項 目 | | ⑧下部工 | |
|---|---|---|---|
| <b>健全性Ⅲ</b><br><small>【直ちに補修実施】</small><br><br>局部的にあり、支承への影響がある<br><br>有巢橋<br>高山土木<br>H13 | <br>橋座部側面の支承付近に欠損がある。 | <b>健全性Ⅱ</b><br><small>【補修開始】</small><br><br>局部的にあり、進行の可能性がある<br><br>落合橋<br>高山土木<br>H17 | <br>下部工の基部に一部割れ(欠損)がある。水かかりの状態であることから進行の可能性がある。 |

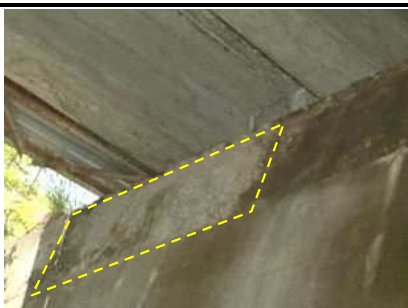
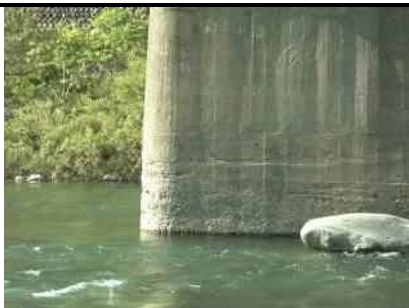
| 項 目 | | ⑧下部工 | |
|---|---|---|---|
| <b>健全性Ⅰb</b><br><small>【経過観察】</small><br><br>局部的にあるが、支承への影響がない<br><br>岩坪橋<br>古川土木<br>H13 | <br>下部工の橋座前面に表面的な欠損が見られる。支承への影響はない。 | <b>健全性Ⅰb</b><br><small>【経過観察】</small><br><br>局部的にあるが、進行の可能性が低い<br><br>高原橋<br>古川土木<br>H13 | <br>侵食により橋脚基部に断面欠損があるが、軽微である。 |

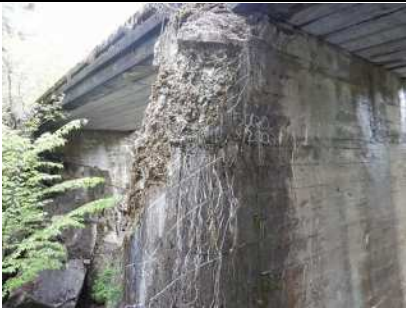
| 内 容 | 【橋座部・柱基部以外】剥離・欠損がある | 内 容 | |
|---|---|---|--|
| ツメタ谷橋<br>高山土木<br>H29 | 橋脚の広い範囲に凍害によるスケーリングが確認できる。 | | |

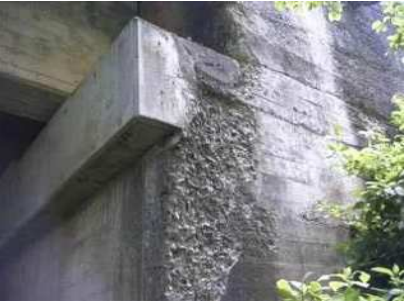
| 内 容 | 【橋座部・柱基部以外】剥離・欠損がある | 内 容 | |
|---|---|---|--|
| 猪山谷橋<br>高山土木<br>H13 | 橋台側面に凍害によるスケーリングが見られる。上記の場合は局部的と判断する。 | | |

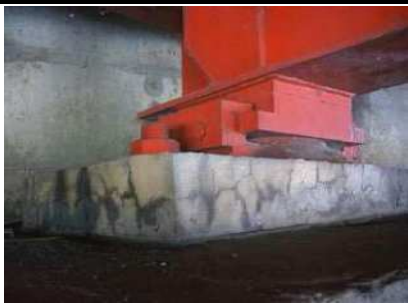
| 内 容 | | 台座コンクリートに変状がある | | 内 容 | | 橋台・橋脚付近の地盤に浸食がみられる | |
|---|--|---|--|---|--|---|--|
| | | ひびわれが確認できる。 | | | | | |

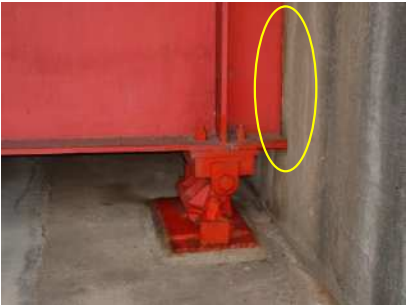
| 内 容 | 安定の問題がある | 内 容 | |
|---|---|---|--|
| | 主桁がパラペットに干渉し、パラペットが断面欠損している。 | | |

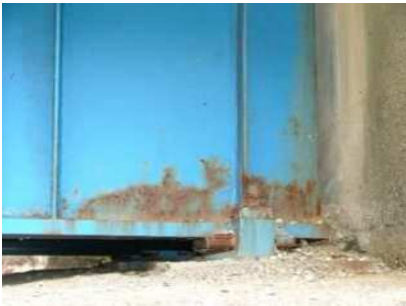
| 内 容 | 安定の問題がある | 内 容 | |
|---|---|---|--|
| 主桁と下部工が干渉しているが、構造物に変状なし | | | |

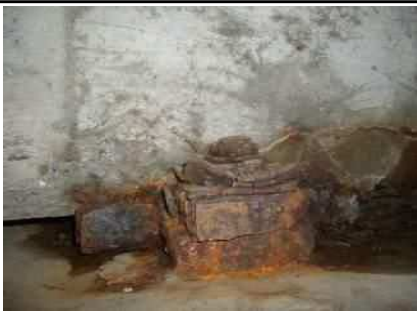
| 内 容 | | 鋼製部材に劣化がある | 内 容 | | ゴム部材に損傷がある |
|---|--|---|---|--|---|
| 成山橋<br>可茂土木<br>H18 | | 腐食が激しく部材が変形している。 | | | |

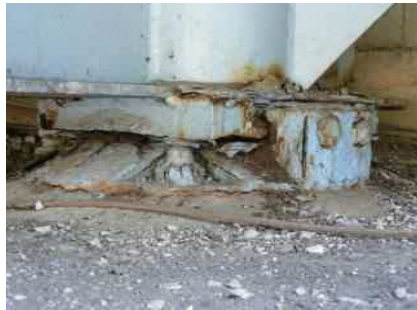
| 内 容 | | 鋼製部材に劣化がある | 内 容 | | ゴム部材に損傷がある |
|---|--|---|---|--|---|
| 小川橋<br>下呂土木<br>H18 | | 広い範囲に腐食しており、層状の剥離が確認できる。 | | | |

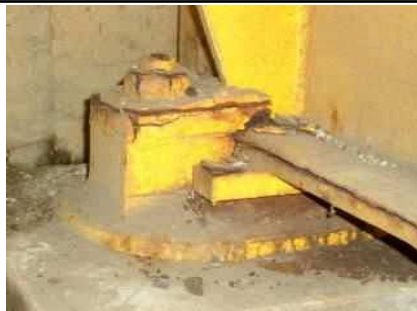
| 内 容 | | 鋼製部材に劣化がある | 内 容 | | ゴム部材に損傷がある |
|---|--|---|---|--|---|
| 中野橋<br>下呂土木<br>H18 | | 防食機能の劣化が局所的にある。 | | | |

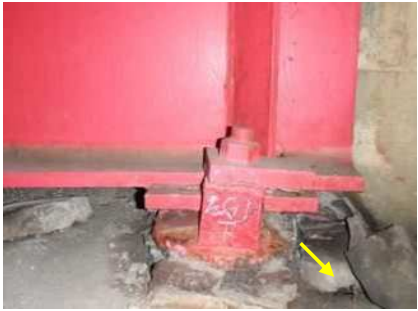
| 項 目 ⑨支承 | | | |
|---|---|---|---|
| 大滝橋<br>大垣土木<br>H20 | モルタルの欠損が大きく支承が傾斜している。 | 上久手橋<br>高山土木<br>H19 | アンカーボルトが破断している。 |

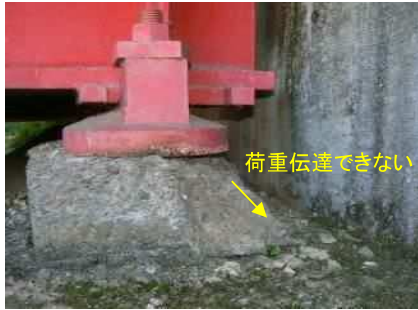
| 項 目 ⑨支承 | | | |
|---|---|---|---|
| 旭橋<br>多治見土木<br>H20 | 上部工荷重の伝達に影響がある箇所に欠損が確認できる。 | 下之向大橋<br>高山土木<br>H13 | 支承の移動等による抜け出しか、施工時からの抜け出しかは不明であるが、埋め込み長の不足は明らかである。 |

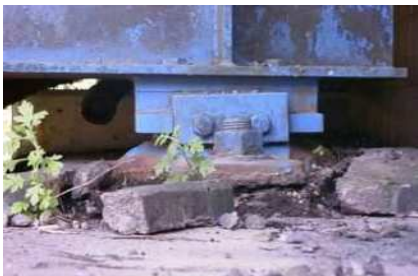
| 項 目 ⑨支承 | | | |
|---|---|---|---|
| 友淵橋<br>可茂土木<br>H13 | 支承モルタルの欠損と、支承下のモルタルの一部土砂化が確認できる。 | 十九条橋<br>岐阜土木<br>H19 | ナットの緩みにより、ピンチプレートが固定されておらず、傾斜している。 |

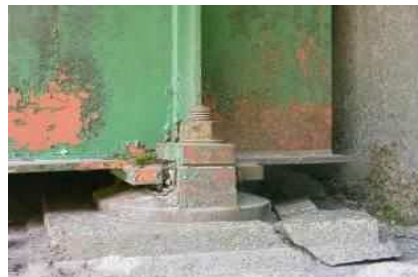
| 項 目 ⑨支承 | | | |
|---|---|---|---|
| <b>健全性Ⅰb</b><br>【経過観察】<br><br>荷重伝達に関係ない箇所の損傷がある（支承の直下以外） | | | |
| 角巻谷橋<br>岐阜土木<br>H13 | 局所的なモルタルの欠損がある。 | | |

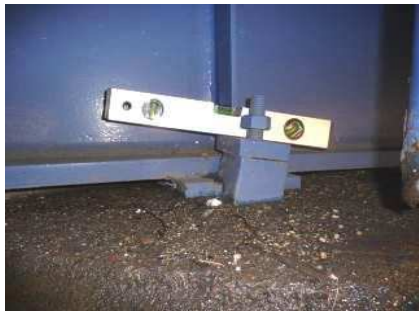
| 項 目 ⑨支承 | | | |
|---|---|---|---|
| <b>健全性Ⅳ</b><br>【機能停止の恐れ】<br><br>損傷程度が大きく、機能障害がある | | <b>健全性Ⅳ</b><br>【機能停止の恐れ】<br><br>脱落している | |
| 深瀬橋<br>岐阜土木<br>H20 | 傾斜、沈下が大きく、伸縮装置の段差も確認できる。 | 福岡大橋<br>大垣土木<br>R6 | 1本ローラーが脱落し、荷重伝達機能が低下している。 |

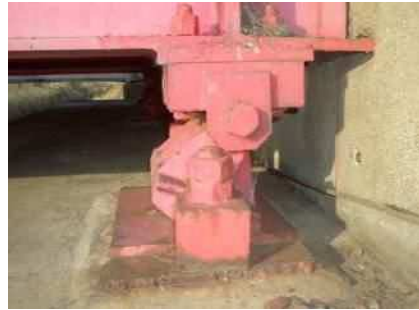
| 項 目 ⑨支承 | | | |
|---|---|---|---|
| <b>健全性Ⅲ</b><br>【直ちに補修実施】<br><br>損傷程度が大きく、機能障害へと進行する可能性がある | | <b>健全性Ⅲ</b><br>【直ちに補修実施】<br><br>ローラーが一部はみ出している | |
| 釜笛橋<br>大垣土木<br>H18 | 上部工の移動により、桁がパラペットに影響を及ぼしている。支承は、設計値以上に大きく傾いている可能性が大きい。 | 丸山橋<br>高山土木<br>H20 | ローラーが一部はみ出している。 |

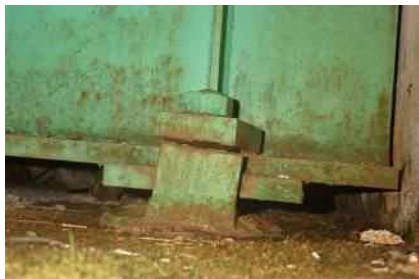
| 項 目 ⑨支承 | | | |
|---|---|---|---|
| <b>健全性Ⅱ</b><br>【補修開始】<br><br>損傷程度が小さい | | <b>健全性Ⅱ</b><br>【補修開始】<br><br>カバープレートの脱落がある | |
| 大洞橋<br>郡上土木<br>H14 | ピンチプレートが少し浮いており、支承自体の傾きも確認できる。 | 羽島大橋<br>大垣土木<br>H18 | カバープレートが脱落し、土砂が堆積しており、腐食環境となっている。 |

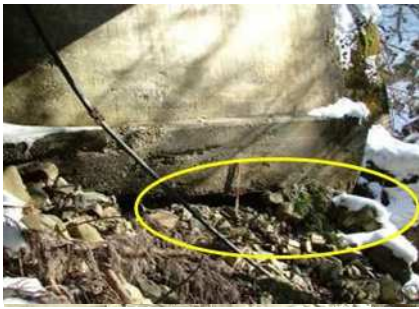
| 項 目 | | ⑩基礎工 | |
|---|---|---|---|
| 健全性Ⅳ<br>【機能停止の恐れ】 | 『事例写真なし』 | 健全性Ⅳ<br>【機能停止の恐れ】 | <p>基礎前面の土砂が流出し、常時で不安定な状態である。</p> |
| 沈下・傾斜などの大きな損傷がある | | 支持地盤まで達するような著しい洗掘が見られ、不安定化している | |
| | | 彦谷橋<br>高山土木<br>H18 | |

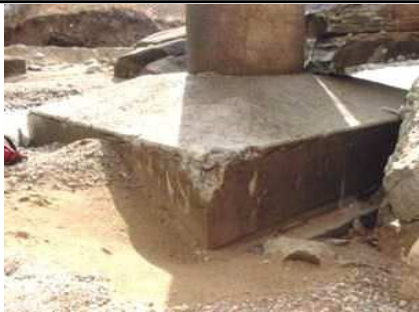
| 項 目 | | ⑩基礎工 | |
|---|---|---|---|
| 健全性Ⅲ<br>【直ちに補修実施】 | 『事例写真なし』 | 健全性Ⅲ<br>【直ちに補修実施】 | <p>基礎工が側面まで露出している。</p> |
| 大きな断面欠損がある | | フーチングの側面または、フーチング底面の一部が露出している | |
| | | 新舟原橋<br>古川土木<br>H14 | |

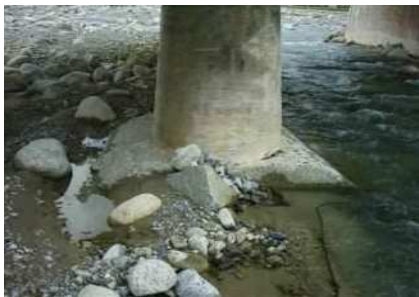
| 項 目 | | ⑩基礎工 | |
|---|---|---|---|
| 健全性Ⅱ<br>【補修開始】 | 『事例写真なし』 | 健全性Ⅱ<br>【補修開始】 | <p>基礎の天端が全て露出している。</p> |
| 大きなひびわれ(1mm以上)がある | | 河床低下、洗掘によりフーチング天端の広い範囲が露出している | |
| | | 新中津川橋<br>恵那土木<br>H13 | |

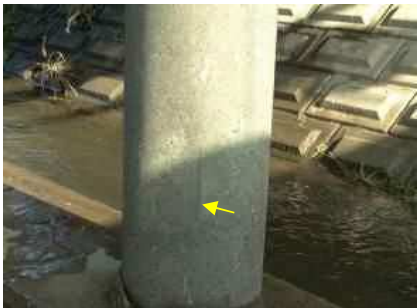
| 項 目 | | ⑩基礎工 | |
|---|---|---|---|
| 健全性Ⅰb<br>【経過観察】 | | 健全性Ⅰb<br>【経過観察】 | 『事例写真なし』 |
| 軽微なひびわれや鉄筋露出がある | | 河床低下、洗掘によりフーチング天端の一部が露出している | |
| 高田橋<br>岐阜土木<br>H13 | 軽微なひびわれが確認できる。 | | |

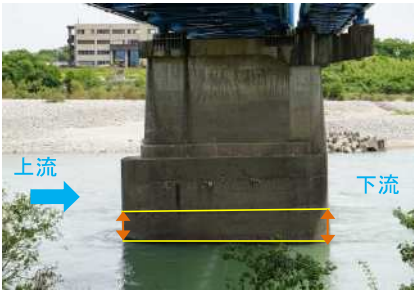
| 内 容 | 基礎が露出している【ケーソン基礎】 | 内 容 | 基礎が露出している【杭基礎】 |
|---|---|---|---|
| <b>健全性Ⅳ</b><br>【機能停止の恐れ】<br><br>支持地盤まで達するような著しい洗掘が見られ、不安定化している | | <b>健全性Ⅳ</b><br>【機能停止の恐れ】<br><br>著しい洗掘が見られ、杭が露出し、不安定化している、または、杭にひびわれ等の損傷があり、機能障害の恐れがある | 『事例写真なし』 |
| 川島大橋<br>岐阜土木<br>R3 | 上流側のケーソン底面が洗掘され、橋脚が傾斜している（打ち継ぎ目が喫水線と平行になっていない） | | |

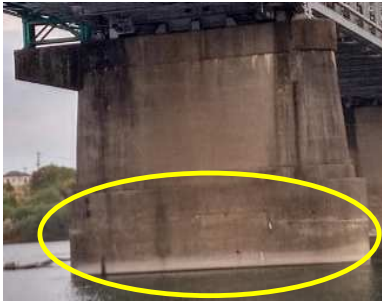
| 内 容 | 基礎が露出している【ケーソン基礎】 | 内 容 | 基礎が露出している【杭基礎】 |
|---|---|---|---|
| <b>健全性Ⅲ</b><br>【直ちに補修実施】<br><br>ケーソンの側面が露出している | | <b>健全性Ⅲ</b><br>【直ちに補修実施】<br><br>フーチングの側面または、杭頭が露出している | 『事例写真なし』 |
| 木曽川橋<br>岐阜土木<br>R3 | ケーソンの側面が露出している | | |

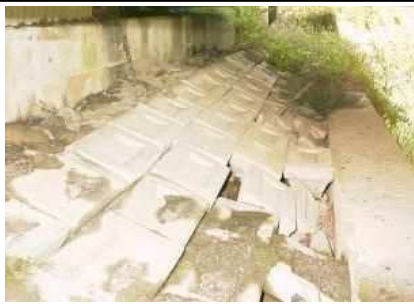
| 項 目 | | ⑪袖擁壁および護岸 | |
|---|---|---|---|
| 健全性Ⅳ<br>【機能停止の恐れ】 | | 健全性Ⅳ<br>【機能停止の恐れ】 | 『事例写真なし』 |
| 壊れている | | 傾斜が大きく、転倒する可能性がある | |
| 境橋<br>恵那土木<br>H14 | 護岸裏面の沈下により、護岸ブロックが壊れている。 | | |

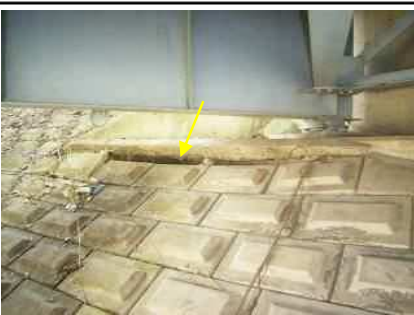
| 項 目 | | ⑪袖擁壁および護岸 | |
|---|---|---|---|
| 健全性Ⅱ<br>【補修開始】 | | 健全性Ⅱ<br>【補修開始】 | 『事例写真なし』 |
| 局部的に土砂が流出し、沈下が進行する可能性がある | | 傾斜が大きく路面に影響している | |
| 桐谷橋<br>岐阜土木<br>H17 | 局部的に護岸の沈下がみられる。今後、沈下が拡大する可能性も考えられる。 | | |

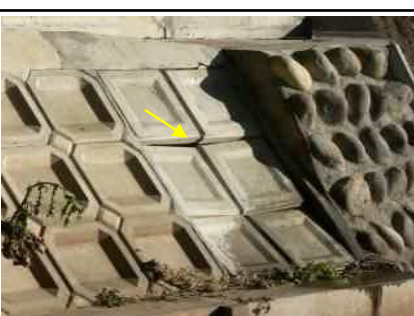
| 項 目 | | ⑪袖擁壁および護岸 | |
|---|---|---|---|
| 健全性Ⅰb<br>【経過観察】 | | 健全性Ⅰb<br>【経過観察】 | |
| 沈下はあるが、橋梁には影響ない | | 傾斜はあるが、橋梁には影響ない | |
| 高野橋<br>美濃土木<br>H17 | 補修がされているが、再沈下している。 | 小坂橋<br>揖斐土木<br>H13 | 袖擁壁に傾斜がみられるが、軽微であり橋梁への影響はない。 |

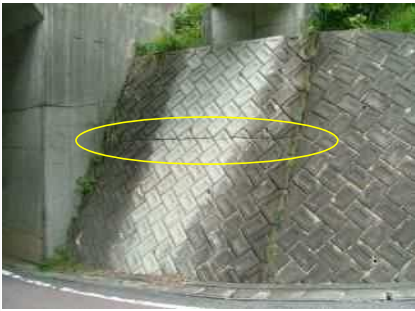
| 内 容 | 袖擁壁の目地にずれがある | 内 容 | |
|---|---|---|--|
| 目地のずれはあるが、橋梁には影響ない | | | |
| 猿沢橋<br>H21<br>恵那 | ブロック積に水平にひびわれがみられる。 | | |

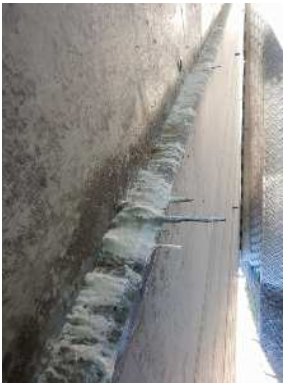
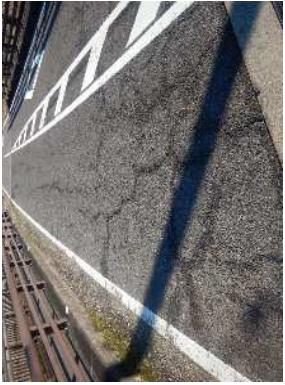
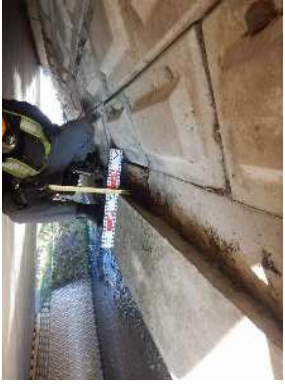
| 床版の遊離石灰 | 舗装のひびわれ | 護岸の沈下(A2:遠景) |

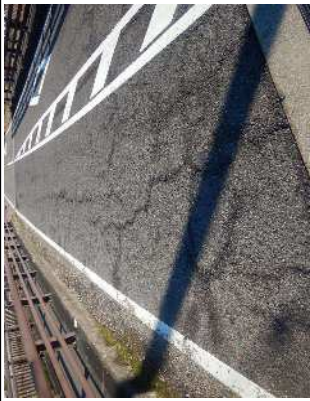
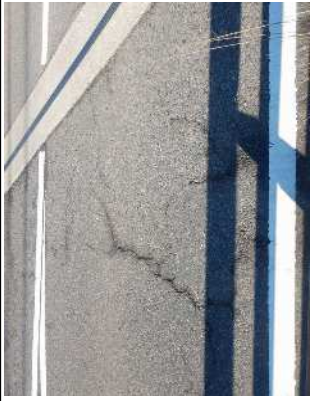
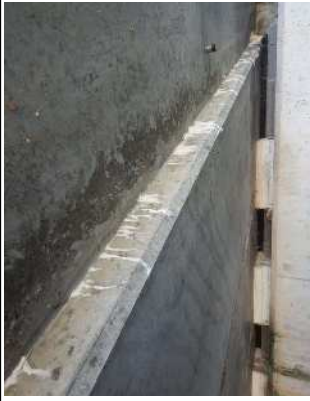
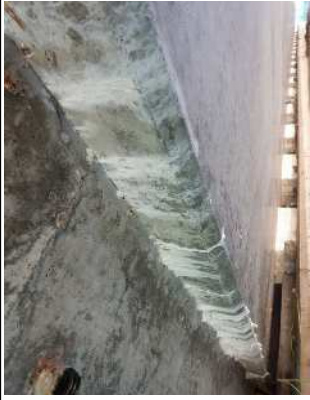
| 舗装のひびわれ | 舗装のひびわれ(A2端部) | 床版の遊離石灰(A1端部) | 床版の遊離石灰(A1端部) |

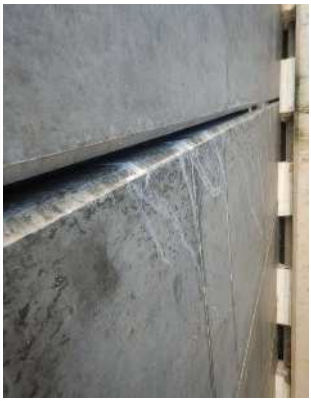
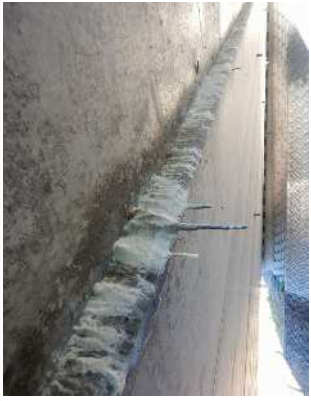
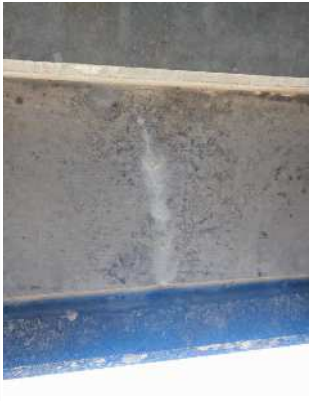
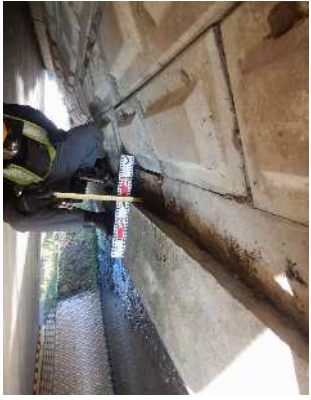
| 床版の遊離石灰(A1端部) | 床版の遊離石灰 | 床版のひびわれ、遊離石灰 | 護岸の沈下(A2:遠景) |

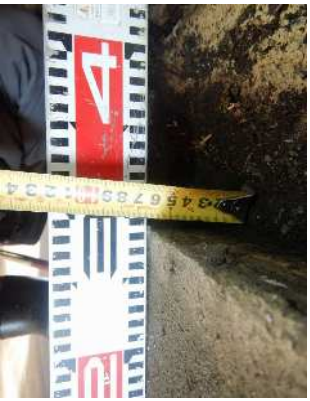
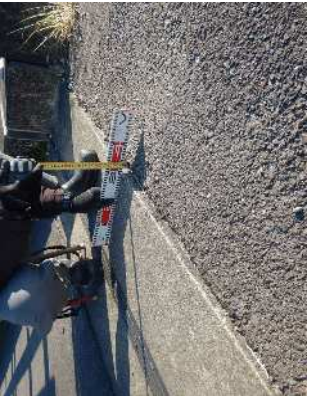
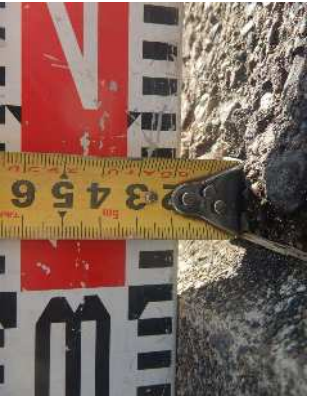
| 護岸の沈下(A2:近景) | 橋台背面舗装の段差(A1橋台:遠景) | 橋台背面舗装の段差(A1橋台:近景) | 橋歴板 |

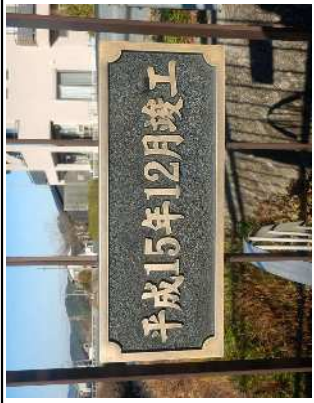
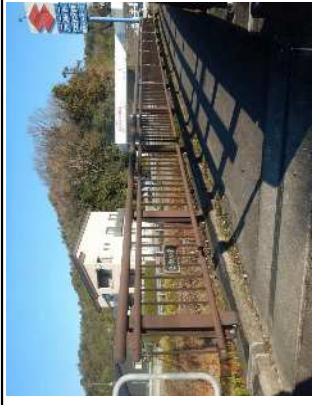
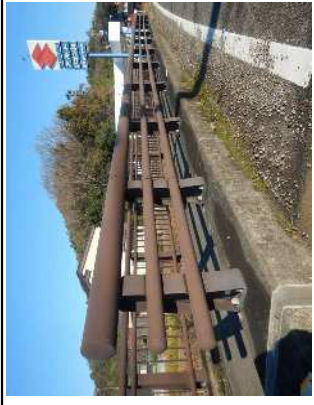
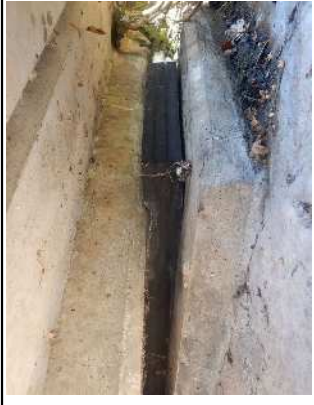
| 竣工歴 | 防護柵(歩道) | 防護柵(歩車道境界) | 支承(A1)(A2も同形式) |

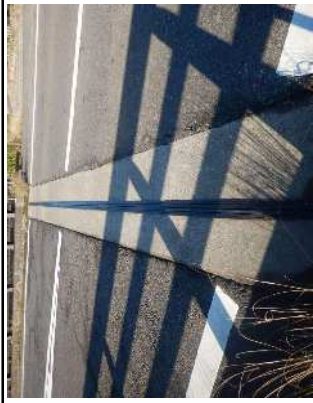
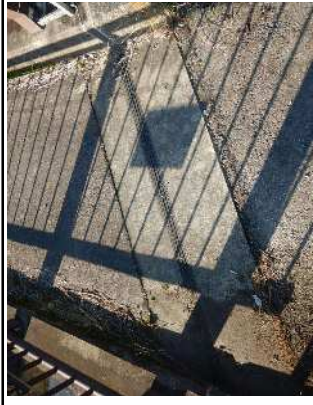
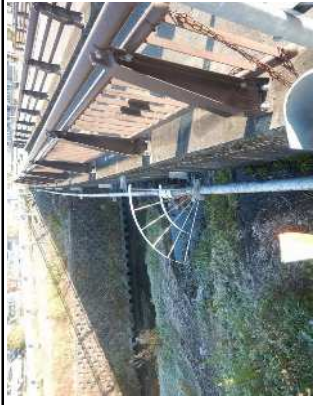
| 伸縮装置(車道)(A2も同形式) | 伸縮装置(歩道)(A2も同形式) | 添架物(上水道管) | |

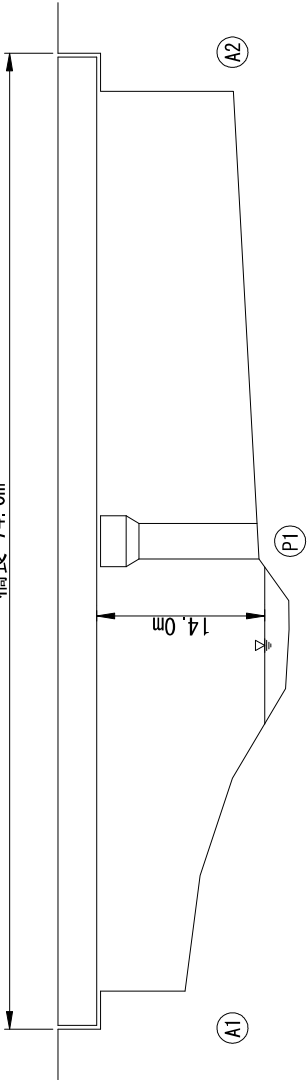
| 橋梁諸元 | | | 点検情報 | | 橋面写真 |
|---|---|---|---|---|---|
| 側面図 | | | | | |

| 橋梁諸元 | | | 点検情報 | | 橋面写真 |
|---|---|---|---|---|---|
| <div> <div>橋長 74.0m</div> </div> | | | | | |

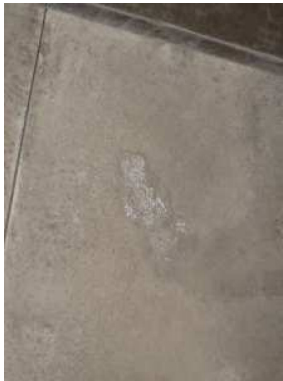
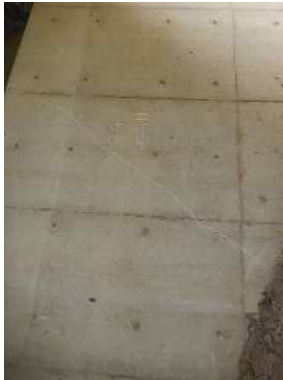
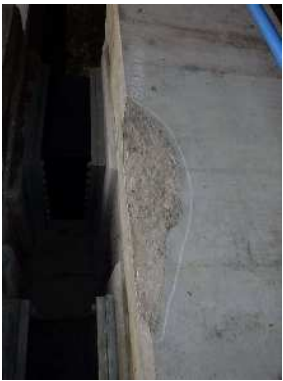
| 床版のエフロレッセンス | | 橋台のひびわれ(A1橋台) | | 橋脚の剥離(P1) | |

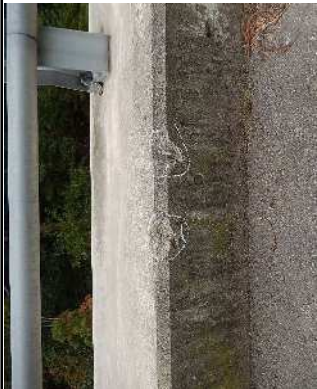
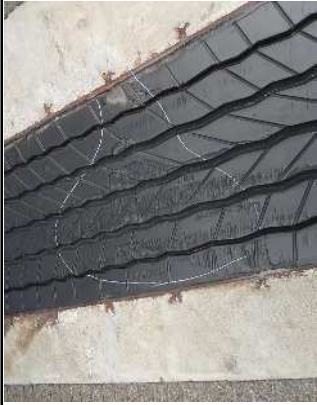
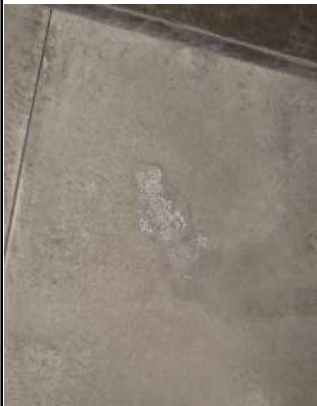
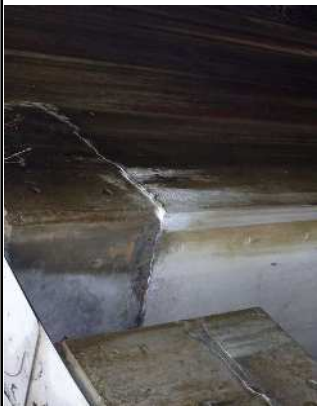
| 地覆の欠損 | 伸縮装置の欠損(A2) | 床版のエフロレンス(第2径間) | 橋台の遊離石灰(A1橋台) |

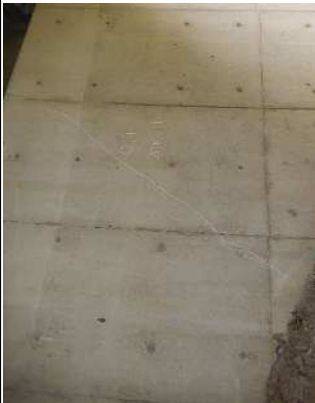
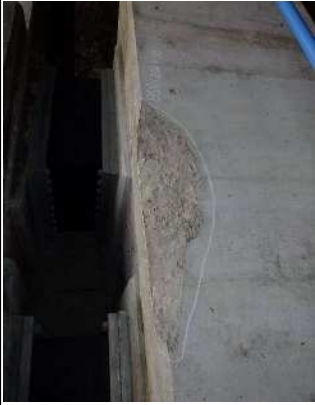
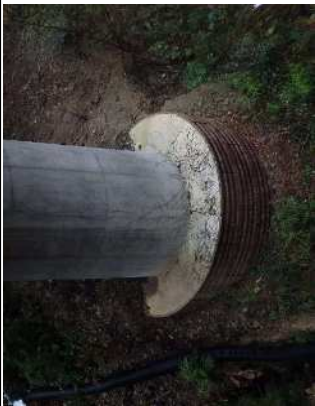
| 橋台のひびわれ(A1橋台) | 橋脚の剥離(P1橋脚) | 橋脚の基礎の露出(P1橋脚) | |

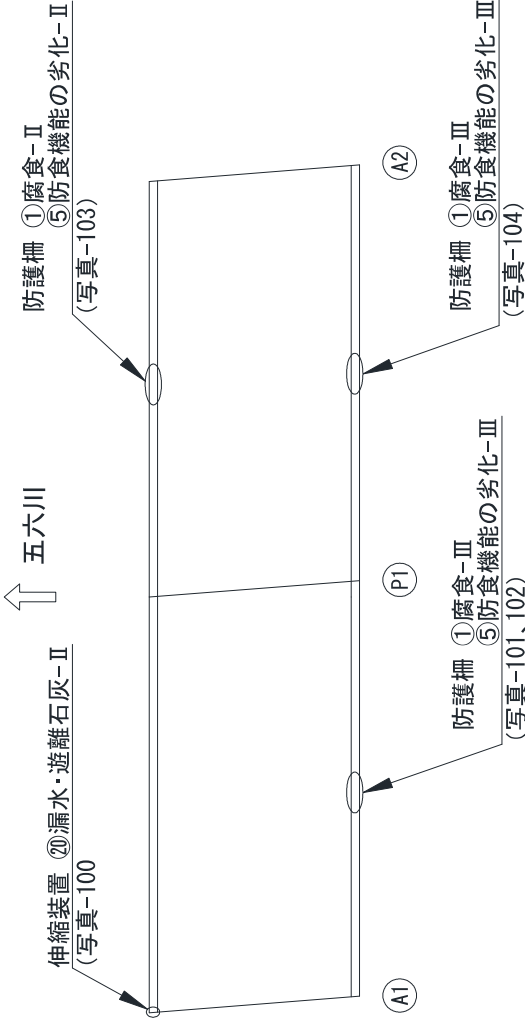
損傷マップ(その1)

対象: ①路面、②照明・標識、③防護柵、④伸縮装置

※地覆遊間は全箇所漏水対策がされていない(写真-100)。

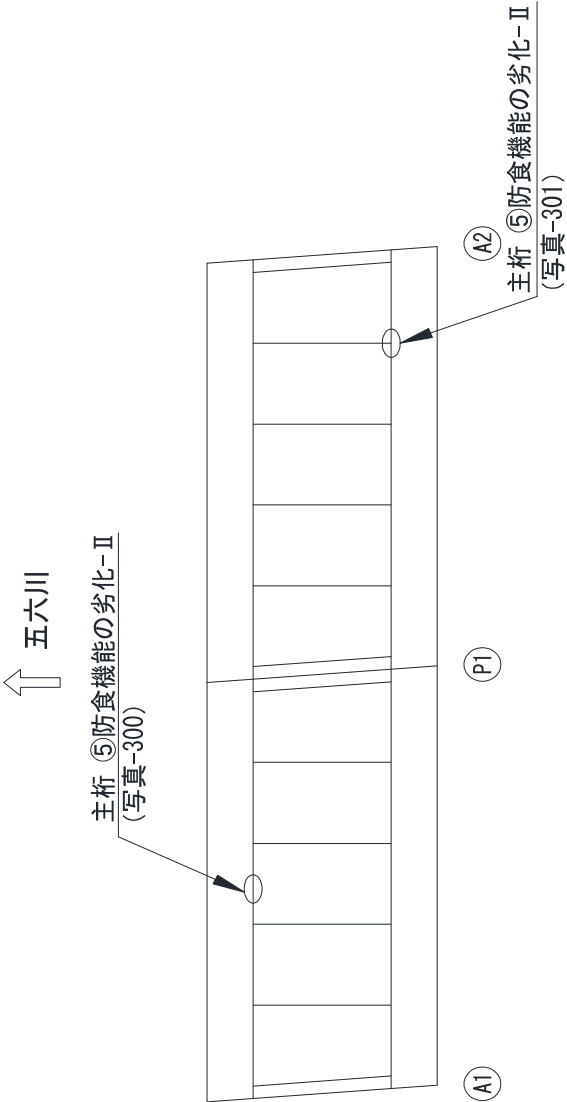
※鋼桁全体に防食機能の劣化が見られる(写真-300、301)。

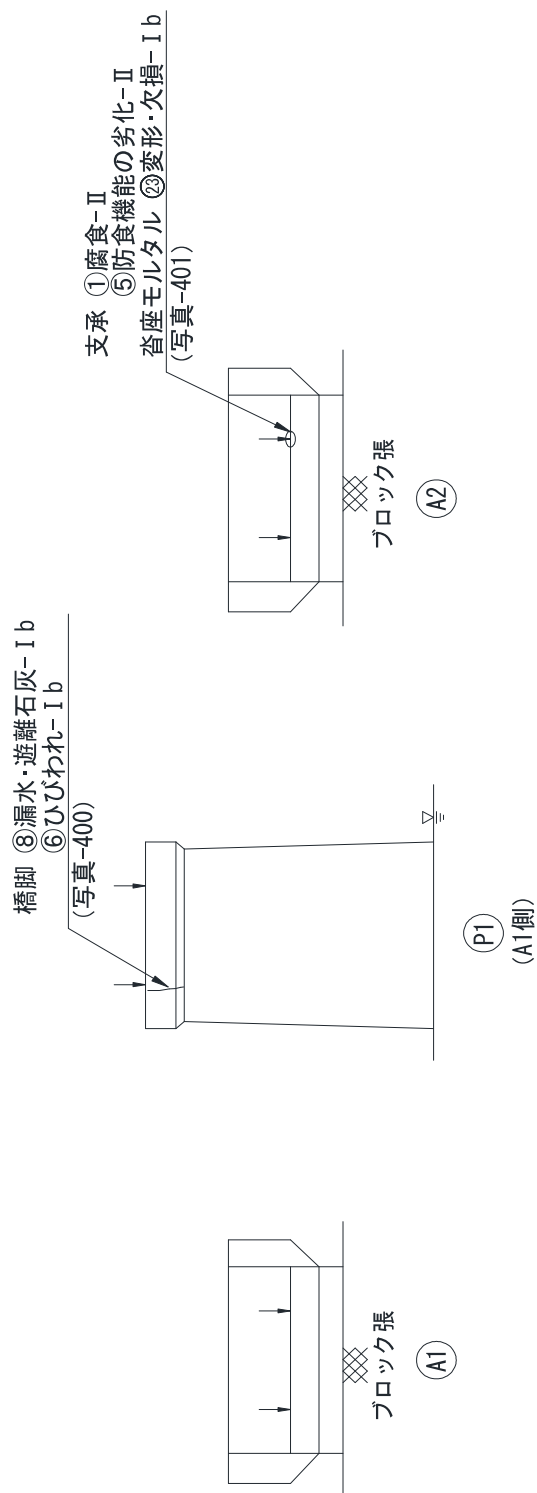
# 損傷マップ(その4)

対象: ⑧下部工、⑨支承、⑩基礎工、⑪袖擁壁及び護岸

※支承は全箇所腐食が見られる(写真-401)。

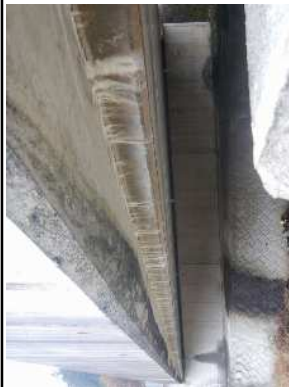
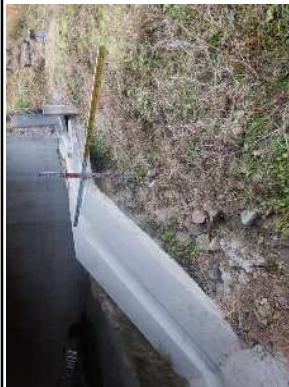
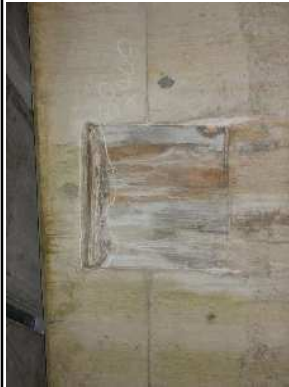
## ■主な損傷

| 床版の漏水・遊離石灰 | 路面排水溝脇の法面の土砂流出(A1) | 橋台の剥離、遊離石灰(A2) |

・A1橋台下流側の縦排水溝に、土砂流出による法面の沈下が見られ、縦排水溝が浮いた状態になっている(Ⅱ)。ますの土砂詰まりによるオーバーフローによる洗掘が原因と推定される。現時点では橋台に影響は生じていないが、劣化が進行すると、土砂流出範囲の拡大により橋台の安定性が低下する可能性があるため、予防保全対策が必要である。

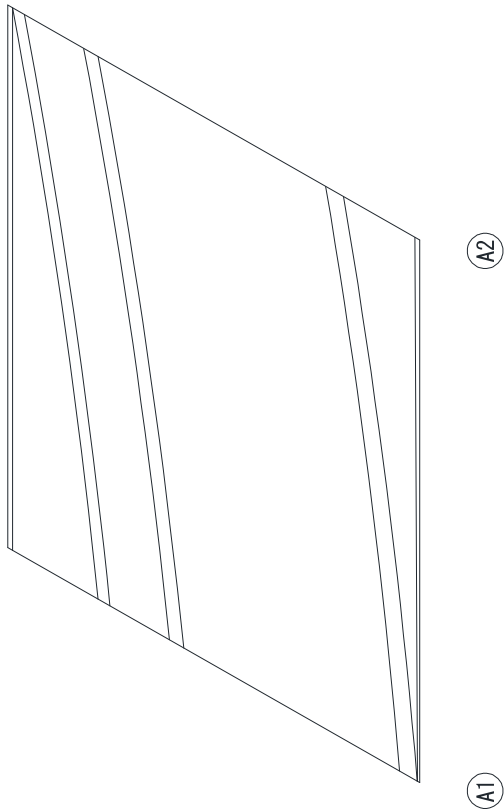
損傷マップ(その1)

対象:①路面、②照明・標識、③防護柵、④伸縮装置

※ 健全である(写真-100)。

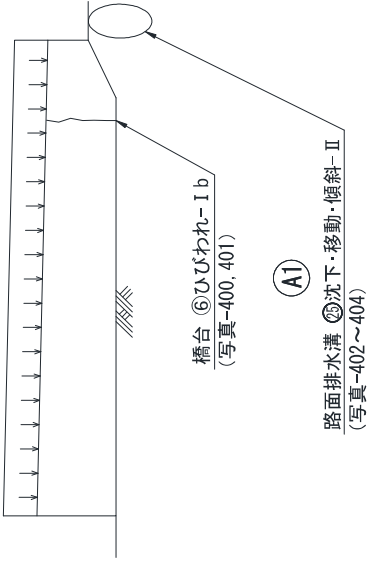
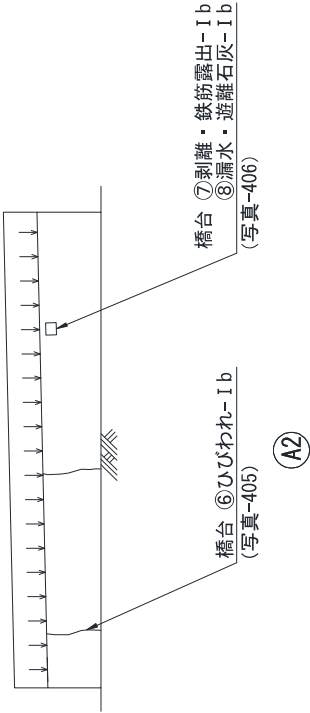
損傷マップ(その4)

対象: ⑧下部工、⑨支承、⑩基礎工、⑪袖擁壁及び護岸

・写真-402～404の縦排水溝の洗掘は、「路側ブロック積みや護岸工等の沈下がある」の項で代替判定した。
